# Asbestinventarisatetest

Daverlostraat 170/58, 8310 Brugge

Attestnummer : **20260212-000381.000**

Uitgegeven op : **12.02.2026**

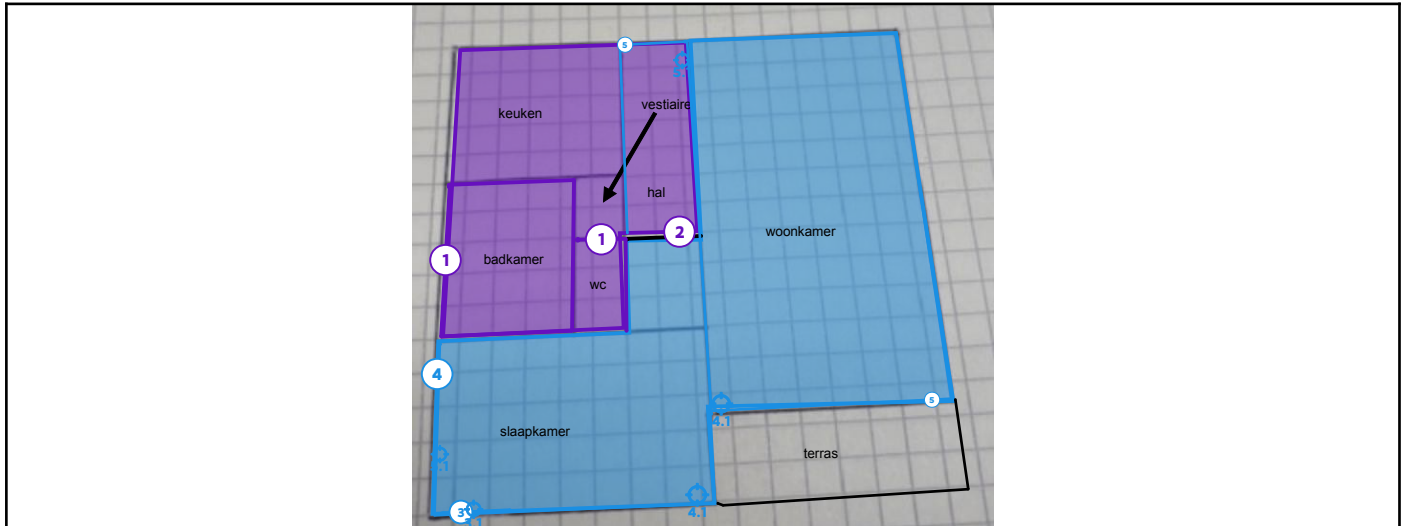
## Plan 1.1: indeling appartement

| Beschrijving | Type | Actie |
|---|---|---|
| 1. Faiencetegels (lijm) in badkamer en toilet | Advies | - |
| 2. Plafonds bestaande uit metalen panelen | Advies | - |
| 3. Mastiek | Geen asbest | - |
| 4. Pleisterwerk plafonds | Geen asbest | - |
| 5. Pleisterwerk wanden | Geen asbest | - |

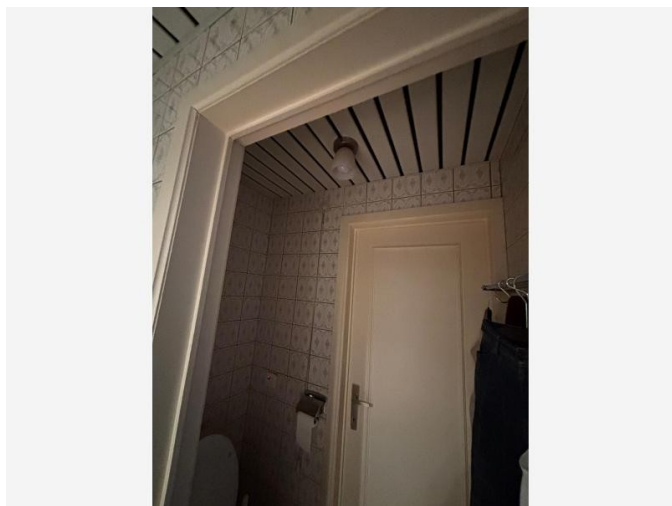
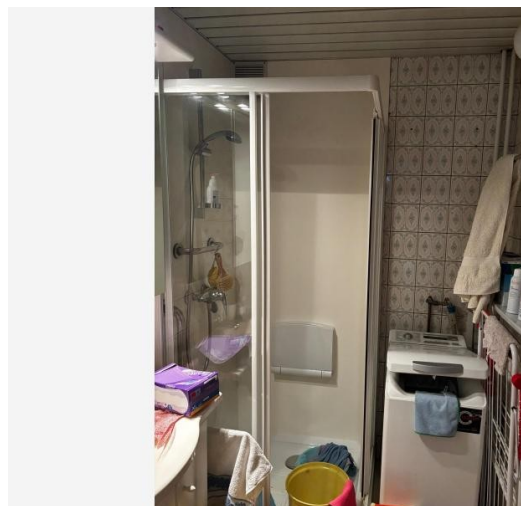
De binnenwanden van badkamer en toilet zijn afgewerkt met een intacte laag faiencetegels zonder zichtbare beschadigingen. Inspectie van de onderliggende lijmlaag is niet mogelijk zonder uitbreiding naar een destructief onderzoek.

| Basis voor advies | Beoordeling op basis van expertise, zonder een vaststelling door de asbestdeskundige. |

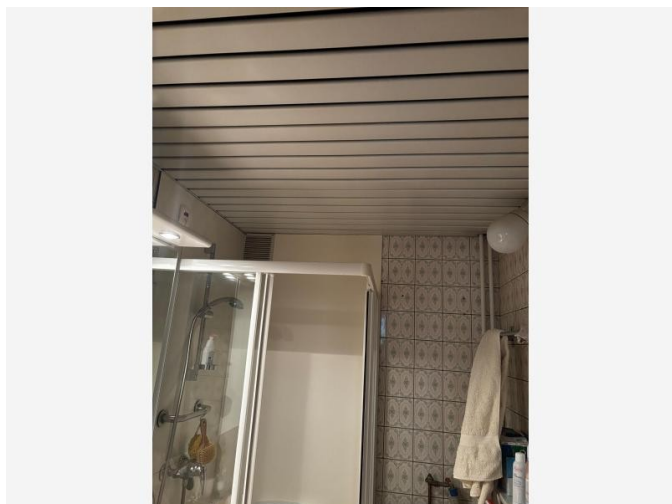
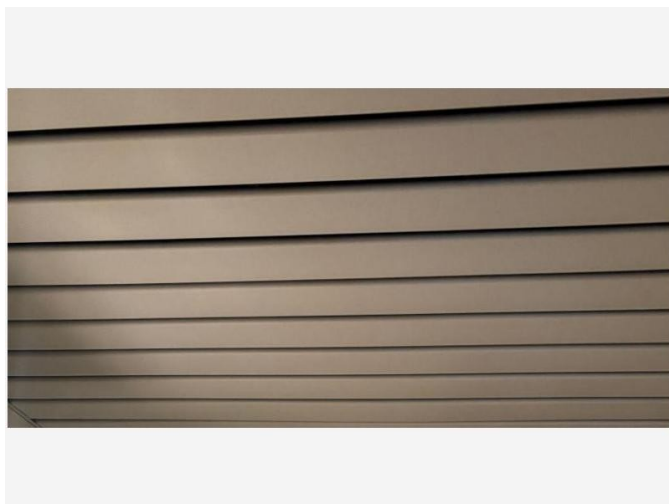
De plafonds werden afgewerkt met niet-asbestverdachte voorzetpanelen die inspectie van de bedekte structuur (opbouw, pleisterwerk) verhinderen.

| Basis voor advies | De asbestdeskundige beoordeelt het materiaal als niet-asbestverdacht. |

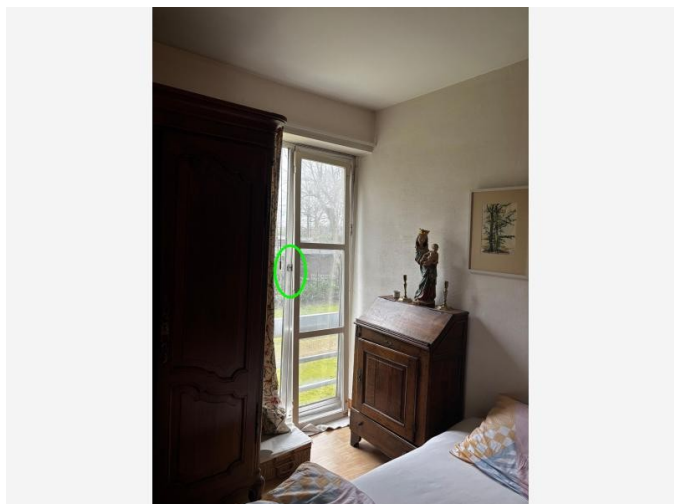
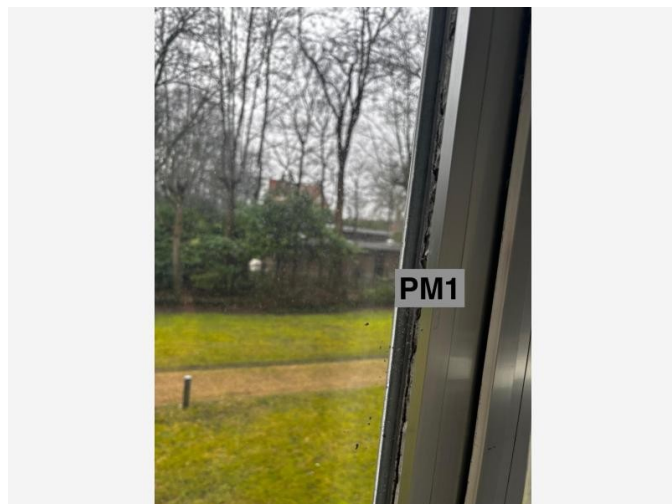
## Fiche 3: Mastiek

## Conclusie

Geen asbest

| # | Type | Referentie | Resultaat |
|---|---|---|---|
| 3.1 | Puntmonster | PM1 | Geen asbest |

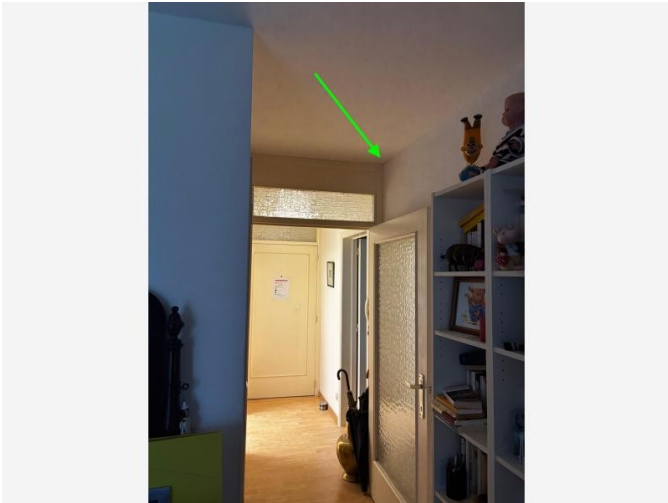
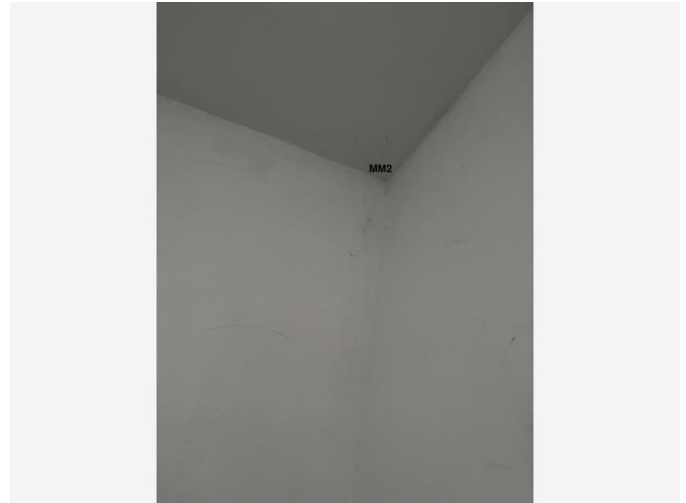
## Fiche 4: Pleisterwerk plafonds

### Conclusie

Geen asbest

| # | Type | Referentie | Resultaat |
|---|---|---|---|
| 4.1 | Mengmonster | MM2 | Geen asbest |

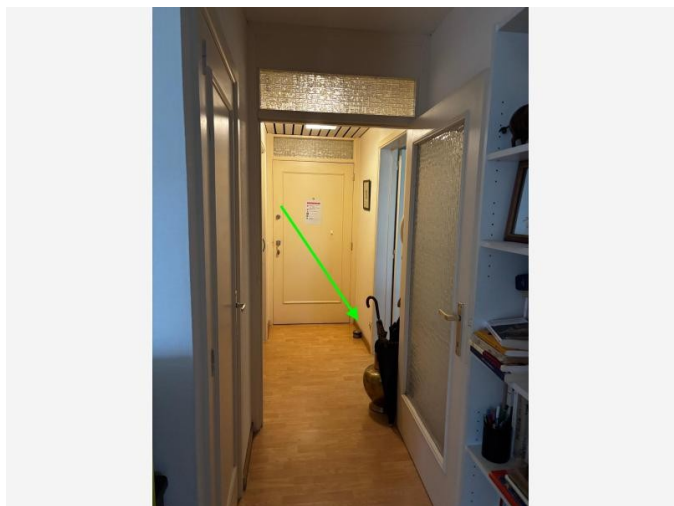
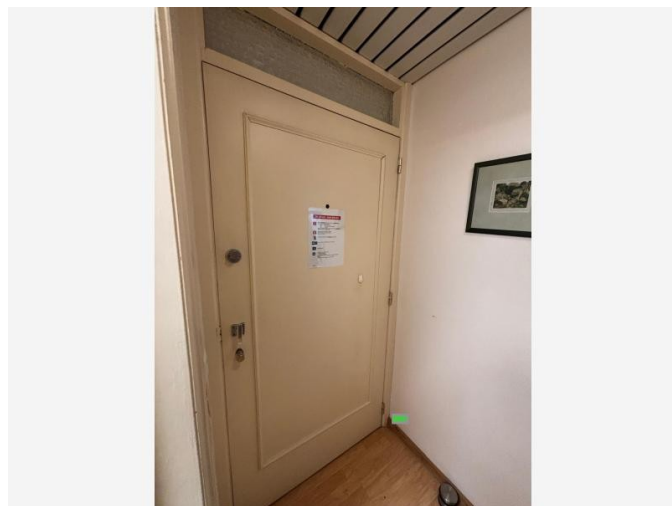
## Fiche 5: Pleisterwerk wanden

### Conclusie

Geen asbest

| # | Type | Referentie | Resultaat |
|---|---|---|---|
| 5.1 | Mengmonster | MM1 | Geen asbest |
