# Asbestinventarisatattest

Leuvensestraat 7/0201, 3010 Leuven

Attestnummer : 20250122-000300.000

Uitgegeven op : 22.01.2025

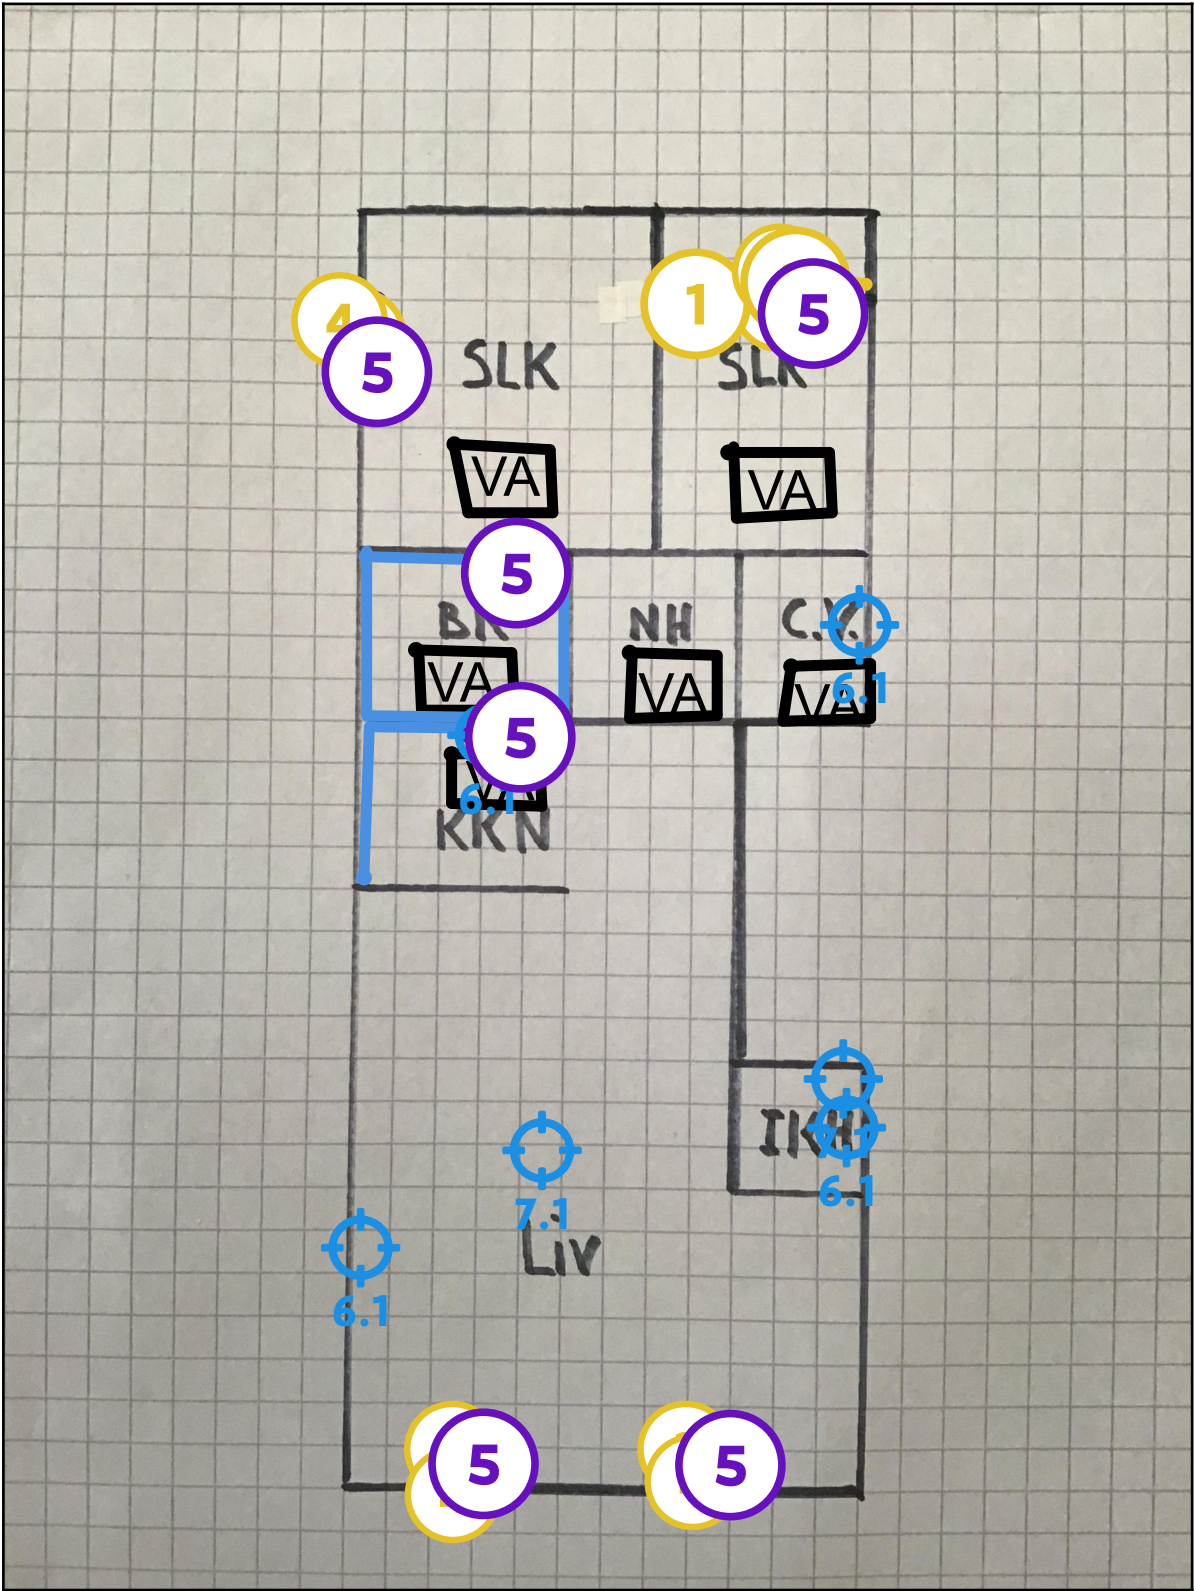
Plan 1.2: Hoofdgebouw plan app.0201

| 1. Deur balkon plaat | Asbestmateriaal | Zorgvuldig beheren |
| 2. Ramen binnenkant mastiek | Asbestmateriaal | Zorgvuldig beheren |
| 3. Raam balkon raamdorpel | Asbestmateriaal | Zorgvuldig beheren |
| 4. Ramen buitenkant mastiek | Asbestmateriaal | Zorgvuldig beheren |
| 5. Radiatoren | Advies | - |

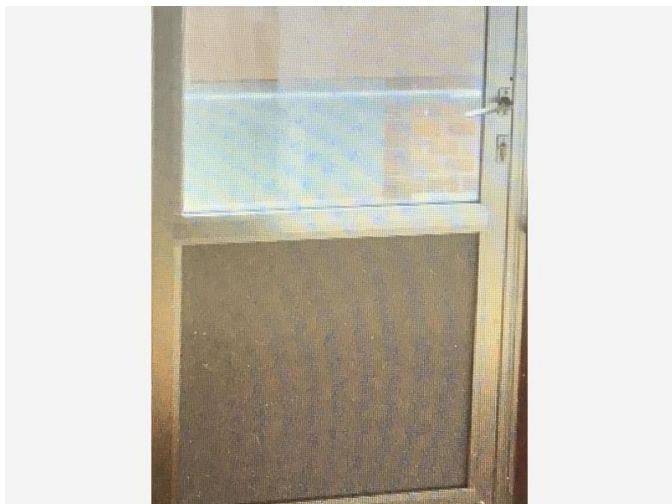
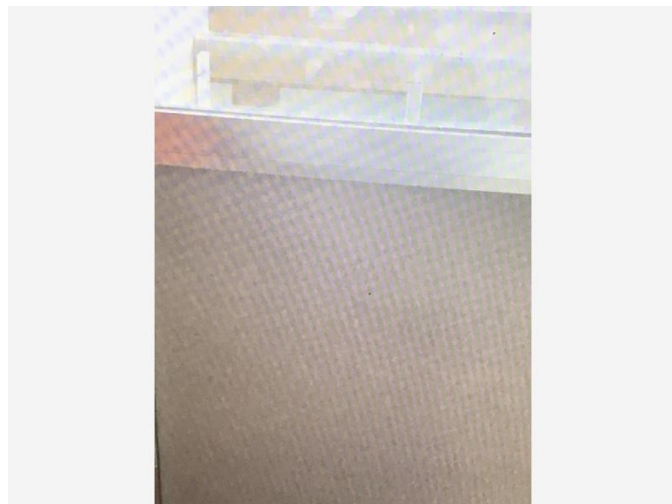
Het asbestmateriaal valt onder de mijlpaal van 2040.

| Eindbeoordeling materiaalrisico | Zeer laag materiaalrisico en/of zeer lage kans op vezelvrijgave |

| Asbestsoort (vezeltype) | Crocidoliet aanwezig |
| Toestand van het materiaal | Onbeschadigd, niet verweerd |

| Beschrijving | Deur balkon plaat |
| Hoeveelheid (oppervlakte - dikte - aantal) | • 0,50 m <sup>2</sup> - 0,80 cm - 1 stuk |

- Zorg voor een veilig beheer. Vermijd het beschadigen van het asbestmateriaal. Controleer de toestand jaarlijks op wijzigingen.

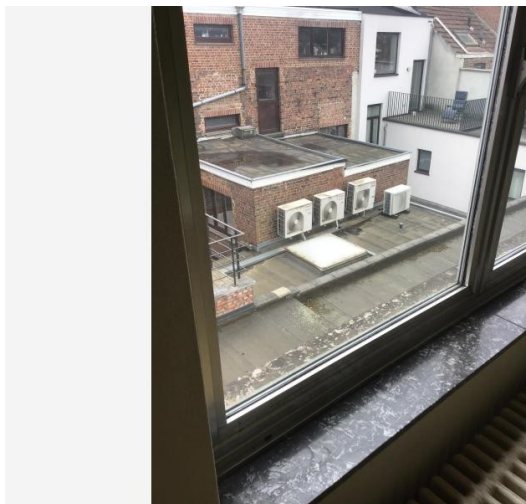
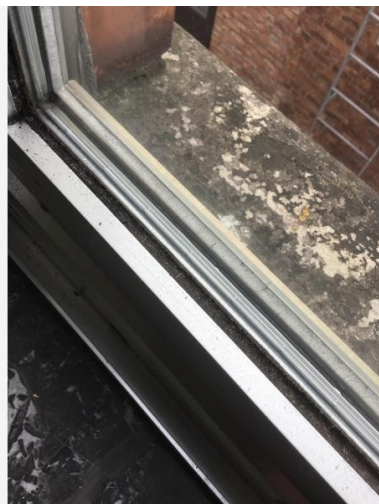
Het asbestmateriaal valt onder de mijlpaal van 2040.

| Eindbeoordeling materiaalrisico | Laag materiaalrisico en/of verlaagde kans op vezelvrijgave |

| Asbestsoort (vezeltype) | Alleen chrysotiel |
| Toestand van het materiaal | Licht beschadigd, licht verweerd. Intact calciumsilicaatmateriaal of categorie III 'gebondenheid' |

| Beschrijving | Ramen binnenkant mastiek |

- Zorg voor een veilig beheer. Vermijd het beschadigen van het asbestmateriaal. Controleer de toestand jaarlijks op wijzigingen.

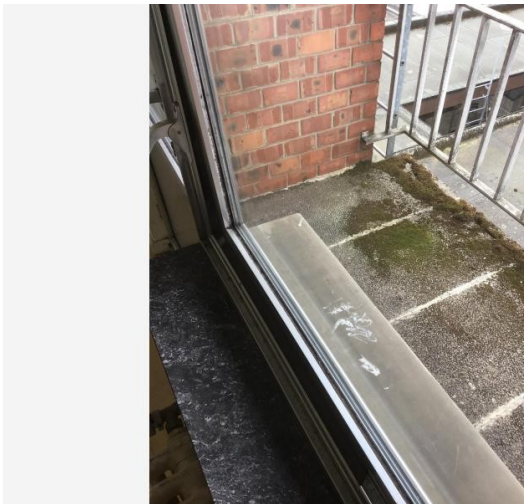
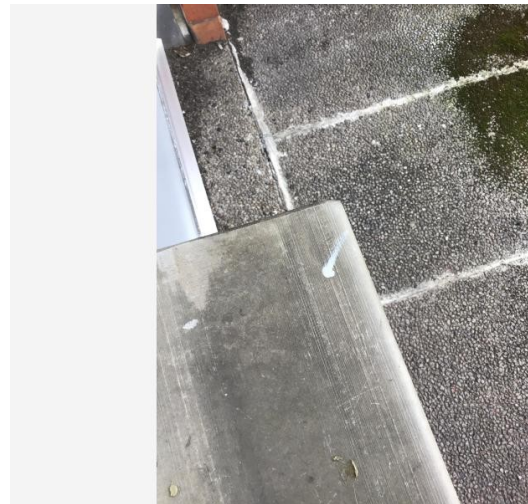
Het asbestmateriaal valt onder de mijlpaal van 2040.

| Eindbeoordeling materiaalrisico | Laag materiaalrisico en/of verlaagde kans op vezelvrijgave |

| Asbestsoort (vezeltype) | Alleen chrysotiel |
| Toestand van het materiaal | Licht beschadigd, licht verweerd. Intact calciumsilicaatmateriaal of categorie III 'gebondenheid' |

| Beschrijving | Raam balkon raamdorpel |

- Zorg voor een veilig beheer. Vermijd het beschadigen van het asbestmateriaal. Controleer de toestand jaarlijks op wijzigingen.

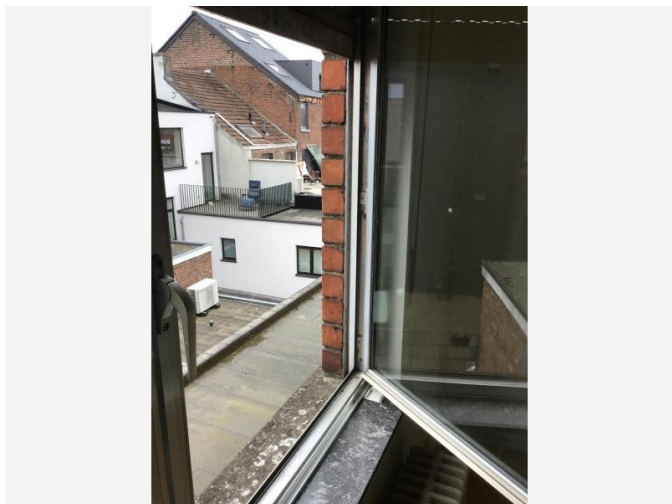
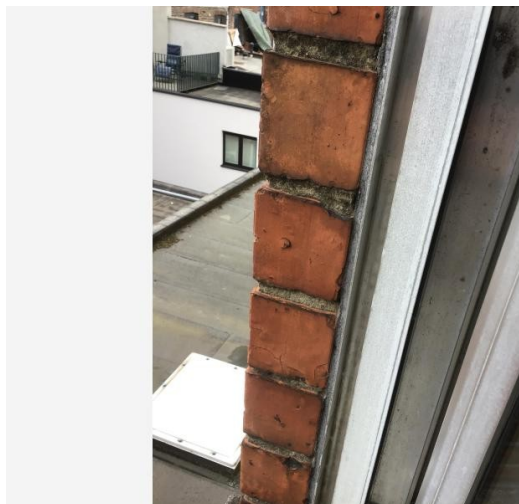
Het asbestmateriaal valt onder de mijlpaal van 2040.

| Eindbeoordeling materiaalrisico | Laag materiaalrisico en/of verlaagde kans op vezelvrijgave |

| Asbestsoort (vezeltype) | Alleen chrysotiel |
| Toestand van het materiaal | Licht beschadigd, licht verweerd. Intact calciumsilicaatmateriaal of categorie III 'gebondenheid' |

| Beschrijving | Ramen buitenkant mastiek |

- Zorg voor een veilig beheer. Vermijd het beschadigen van het asbestmateriaal. Controleer de toestand jaarlijks op wijzigingen.

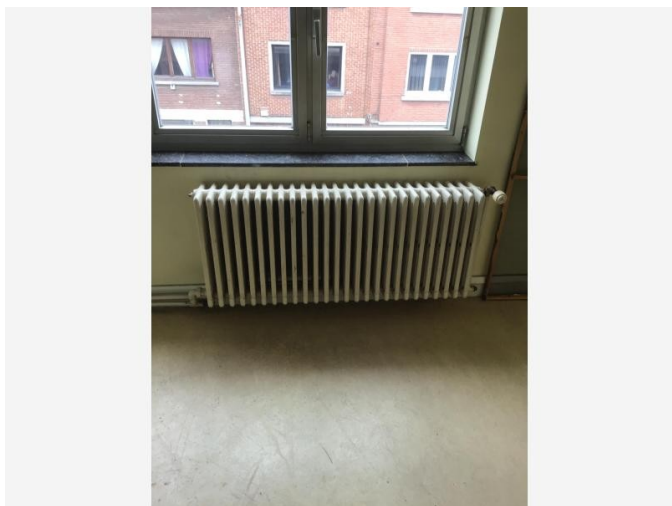
In dit type van radiatoren werden frequent asbesthoudende dichtingen verwerkt.  
Bij verwijdering moeten deze afgevoerd worden naar een erkende inzamelaar.

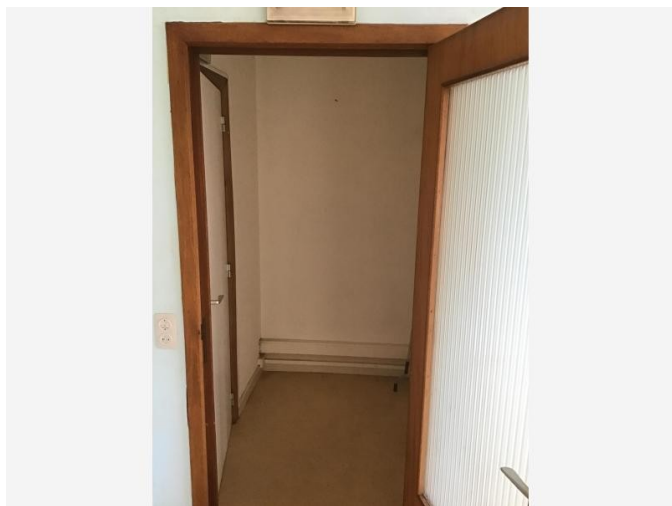
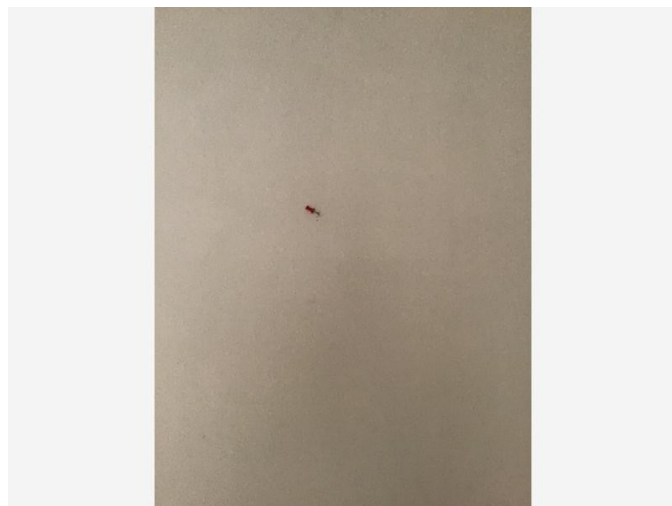
## Fiche 6: Pleisterwerk muren

Geen asbest

| # | Type | Referentie | Resultaat |
|---|---|---|---|
| 6.1 | Mengmonster | MM01 | Geen asbest |

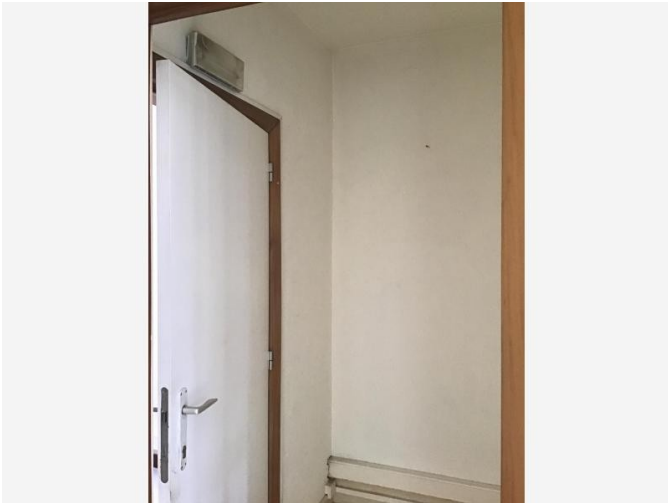
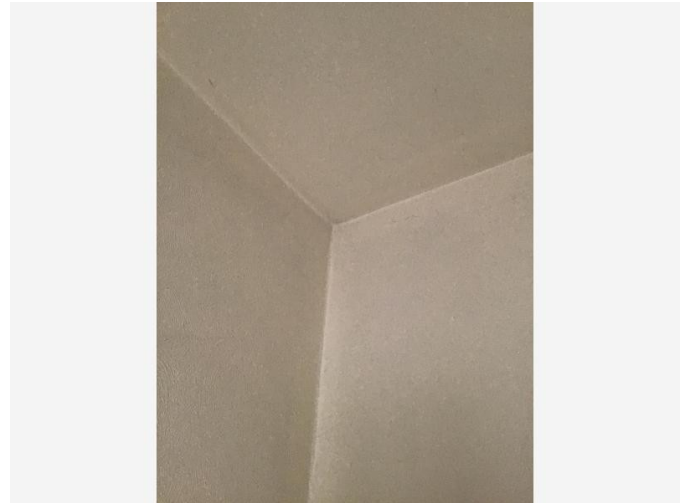
## Fiche 7: Pleisterwerk plafonds

Geen asbest

| # | Type | Referentie | Resultaat |
|---|---|---|---|
| 7.1 | Mengmonster | MM02 | Geen asbest |
