# Asbestinventarisatetest

Steenbakkerslaan 26, 2300 Turnhout

Attestnummer : **20250520-000343.001**

Uitgegeven op : **23.05.2025**

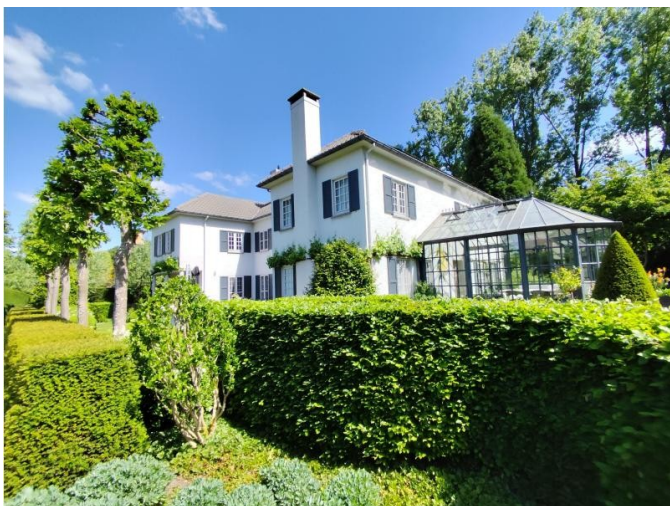
*Situeringsfoto*

### Tijdelijke beperking

**Reden:** Het te onderzoeken materiaal situeert zich hoger dan 3,50 m te rekenen vanaf een veilige ondergrond

**Uitleg van de asbestdeskundige:** Bij werken (dak of reiniging schouw) kan een stelling geplaatst worden, het is niet duidelijk of er asbestverdachte materialen aanwezig zijn in de schouw.

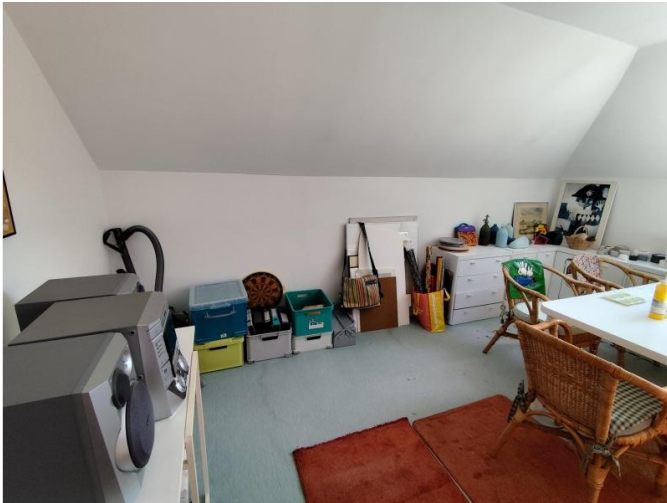
Er zijn plafonds afgewerkt in plaatmateriaal. Het is niet duidelijk of er pleisterwerk of verdacht materiaal aanwezig is achter deze valse plafonds, het is aangewezen om bijkomend onderzoek uit te voeren bij werken.

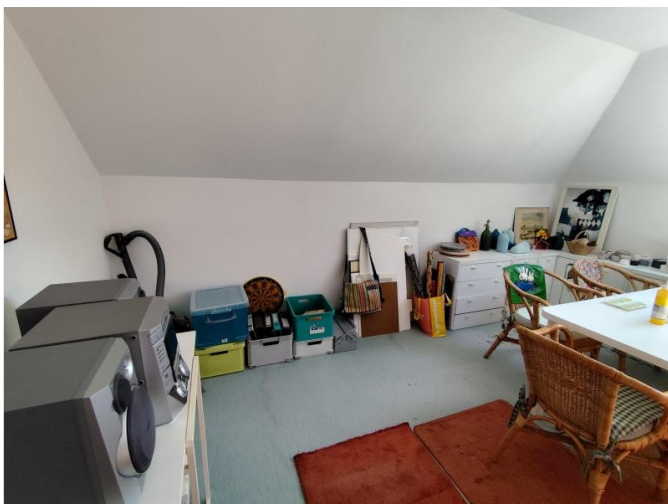
Er zijn binnenwanden afgewerkt met vals plaatmateriaal.

Het is niet duidelijk of er verdacht pleisterwerk of ander materiaal aanwezig is achter deze valse wanden, het is aangewezen om bijkomend onderzoek uit te voeren bij werken.

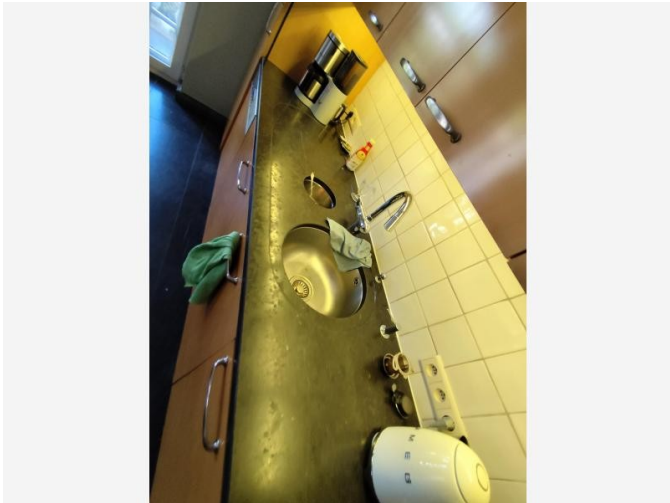
De keuken is van een recent bouwjaar, de ontdreuningsplaat spoelbak keuken werd gecontroleerd en is niet verdacht

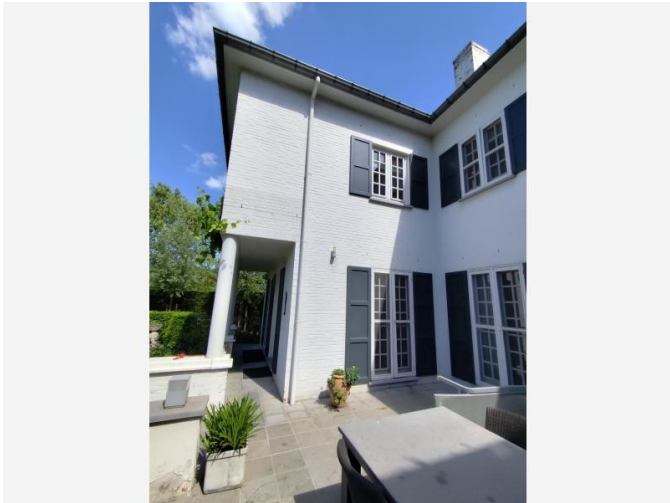
De mastiek werd gecontroleerd en als niet-asbesthoudend beschouwd. (zacht en elastisch)

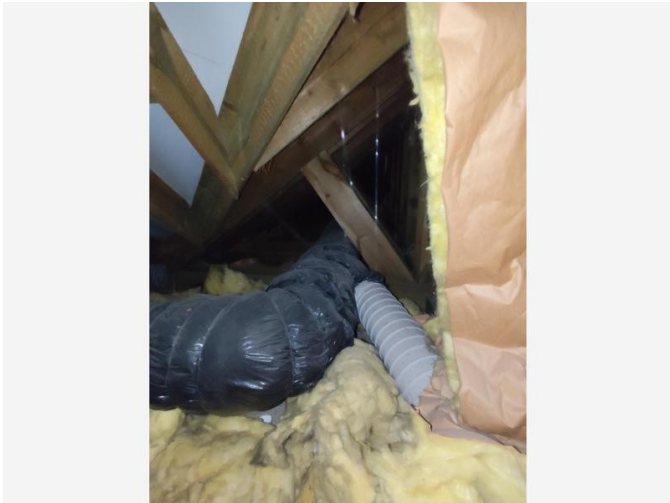
Het dak werd gecontroleerd, er is geen verdacht onderdak vastgesteld.

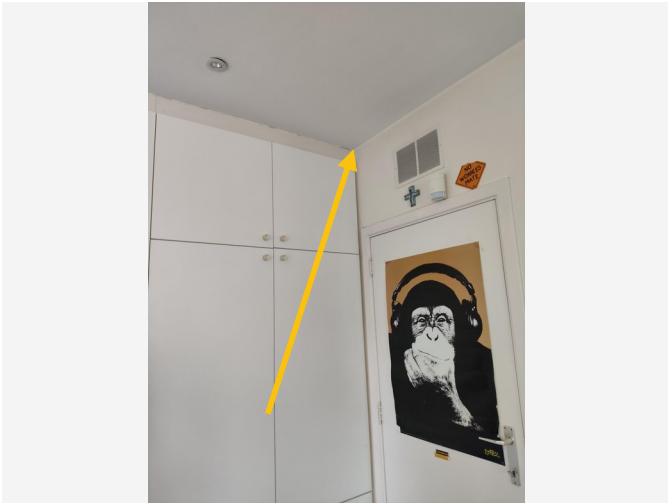
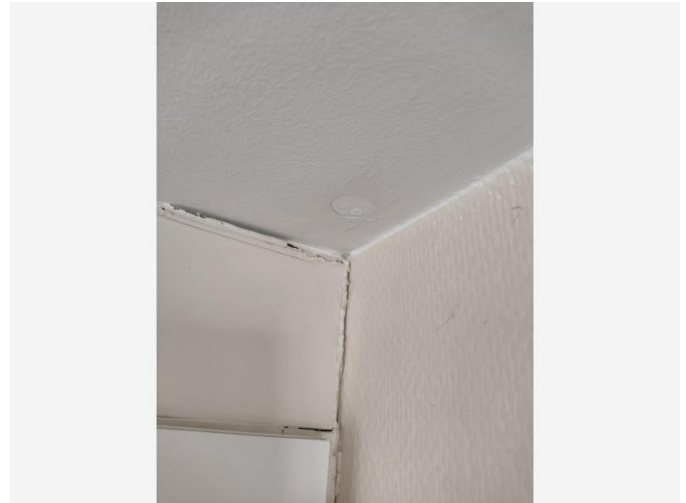
## Fiche 8: Plafondpleister

Geen asbest

| # | Type | Referentie | Resultaat |
|---|---|---|---|
| 8.1 | Mengmonster | 2 | Geen asbest |

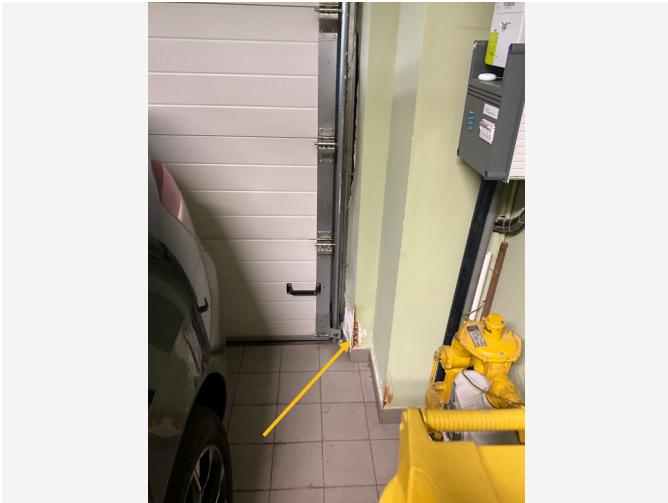
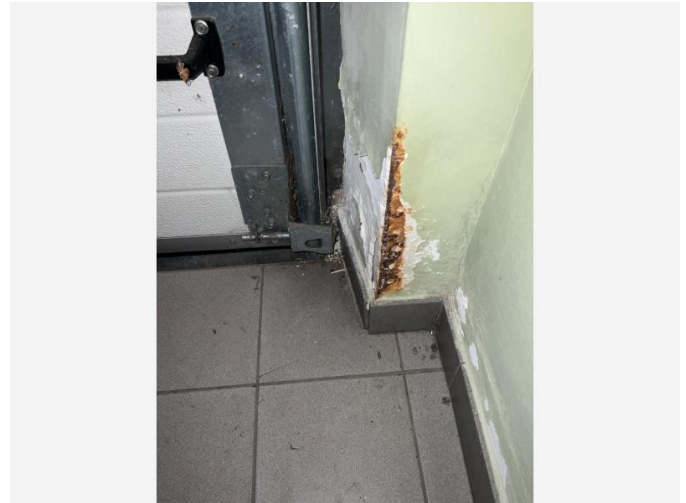
## Fiche 9: Muurpleister

Geen asbest

| # | Type | Referentie | Resultaat |
|---|---|---|---|
| 9.1 | Mengmonster | 1 | Geen asbest |
