Asbestinventarisatetest

Platte Lostraat 509, 3010 Leuven

Attestnummer : 20260511-000562.000

Uitgegeven op : 11.05.2026

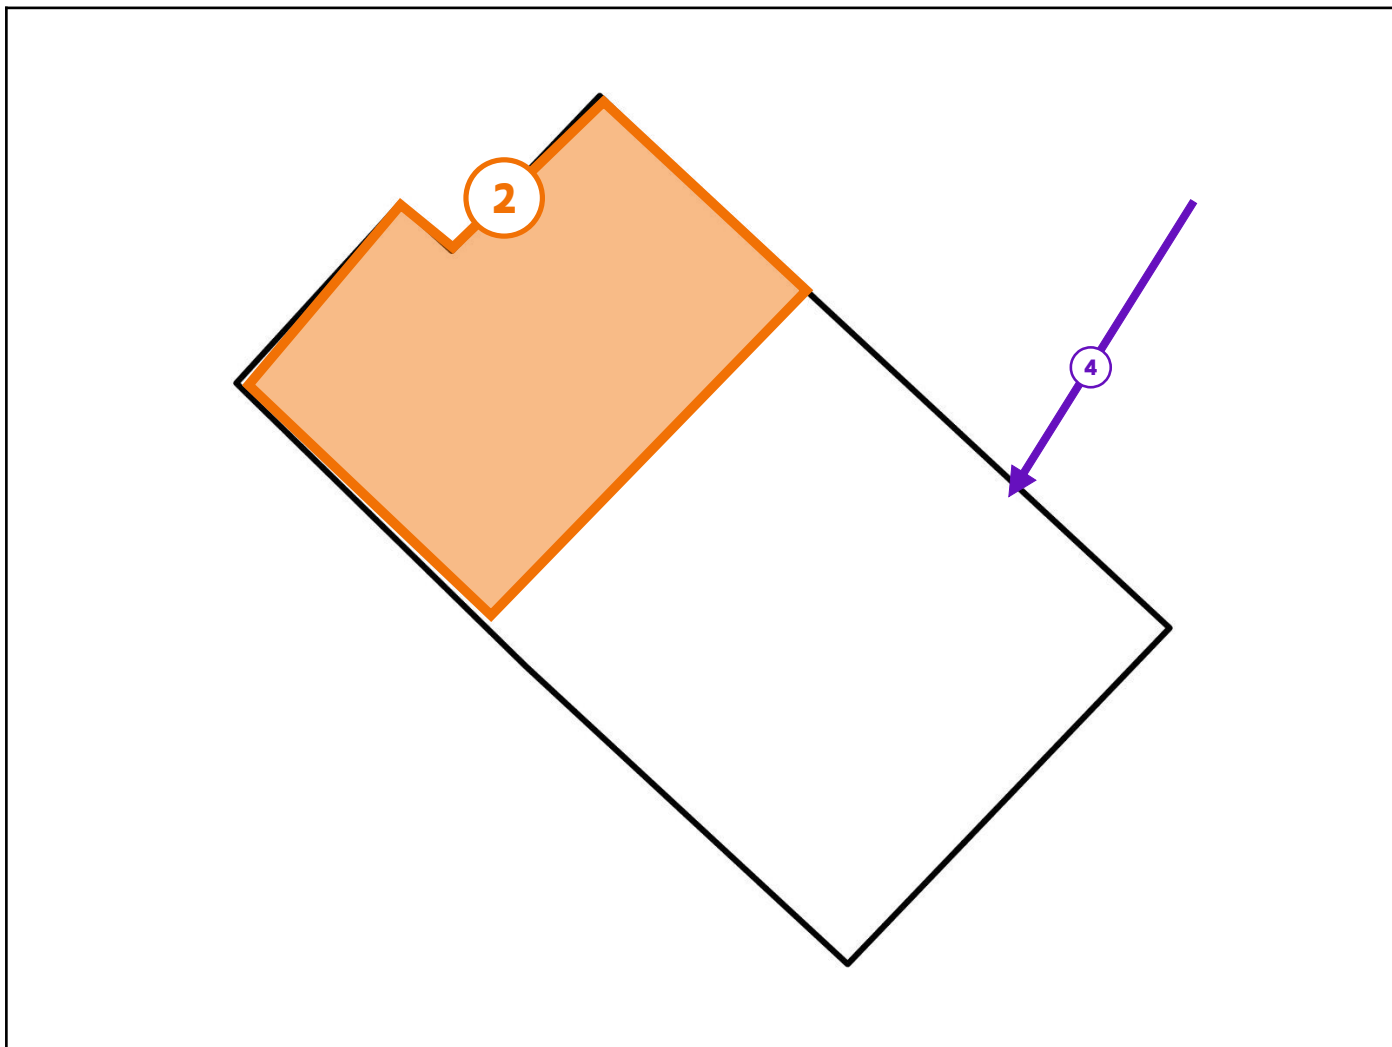
Plan 1.1: Hoofdgebouw plan

Beschrijving	Type	Actie
2. Dak bestaande uit golfplaten	Asbestmateriaal	Verwijderen
4. Schouw	Beperking	-

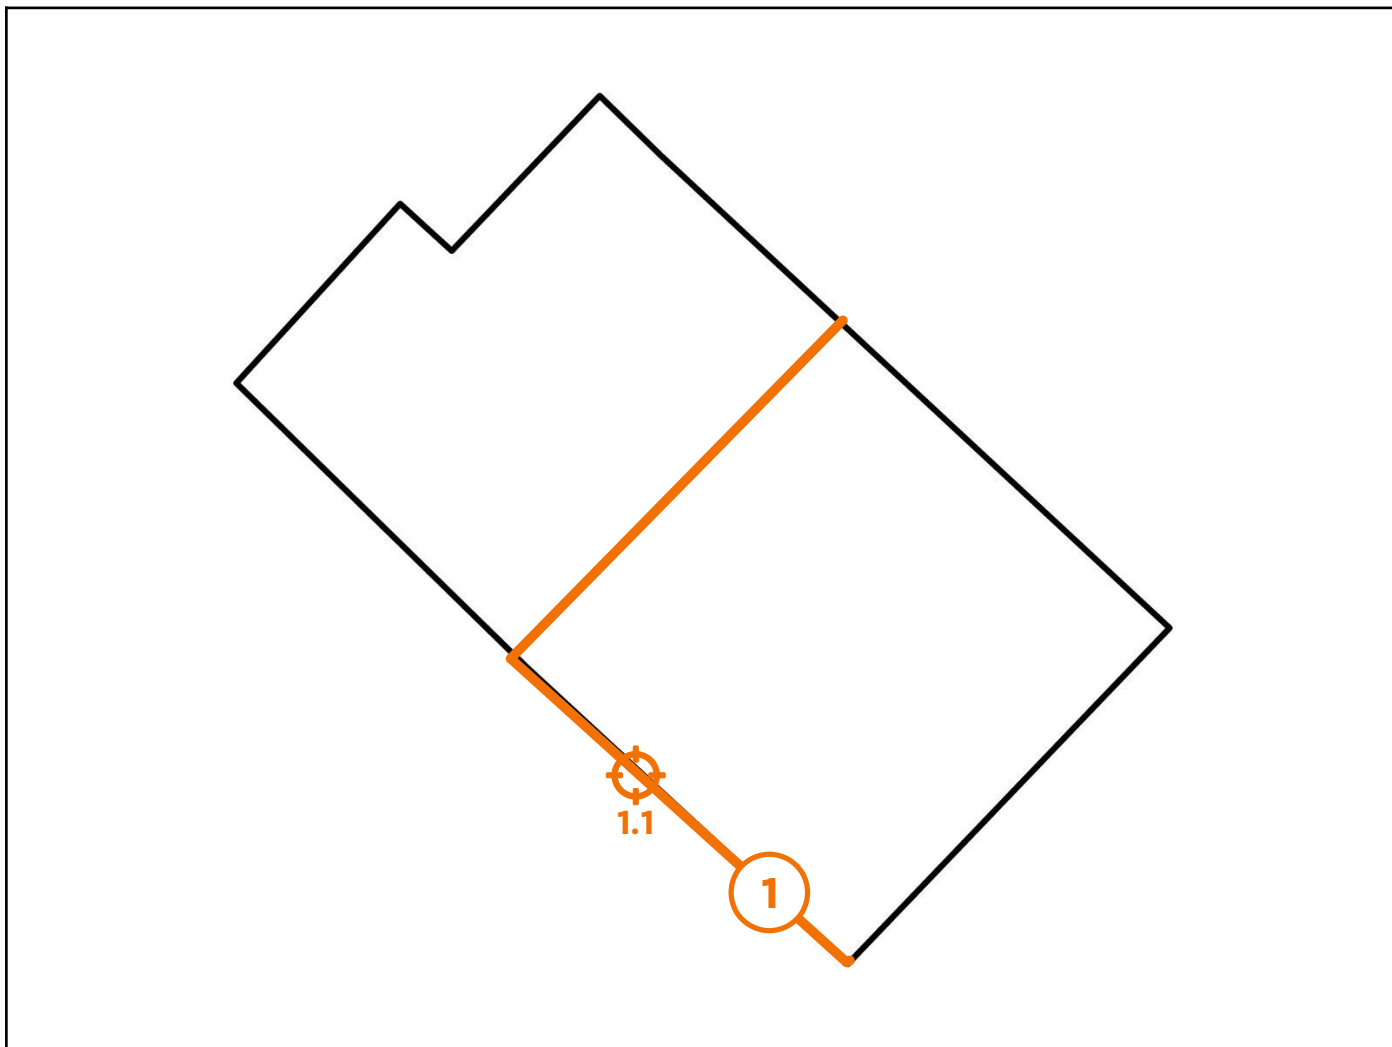
Plan 1.5: Hoofdgebouw plan

Beschrijving	Type	Actie
1. Gevel met leien	Asbestmateriaal	Verwijderen
1.1 Code: PM02	Puntmonster	-

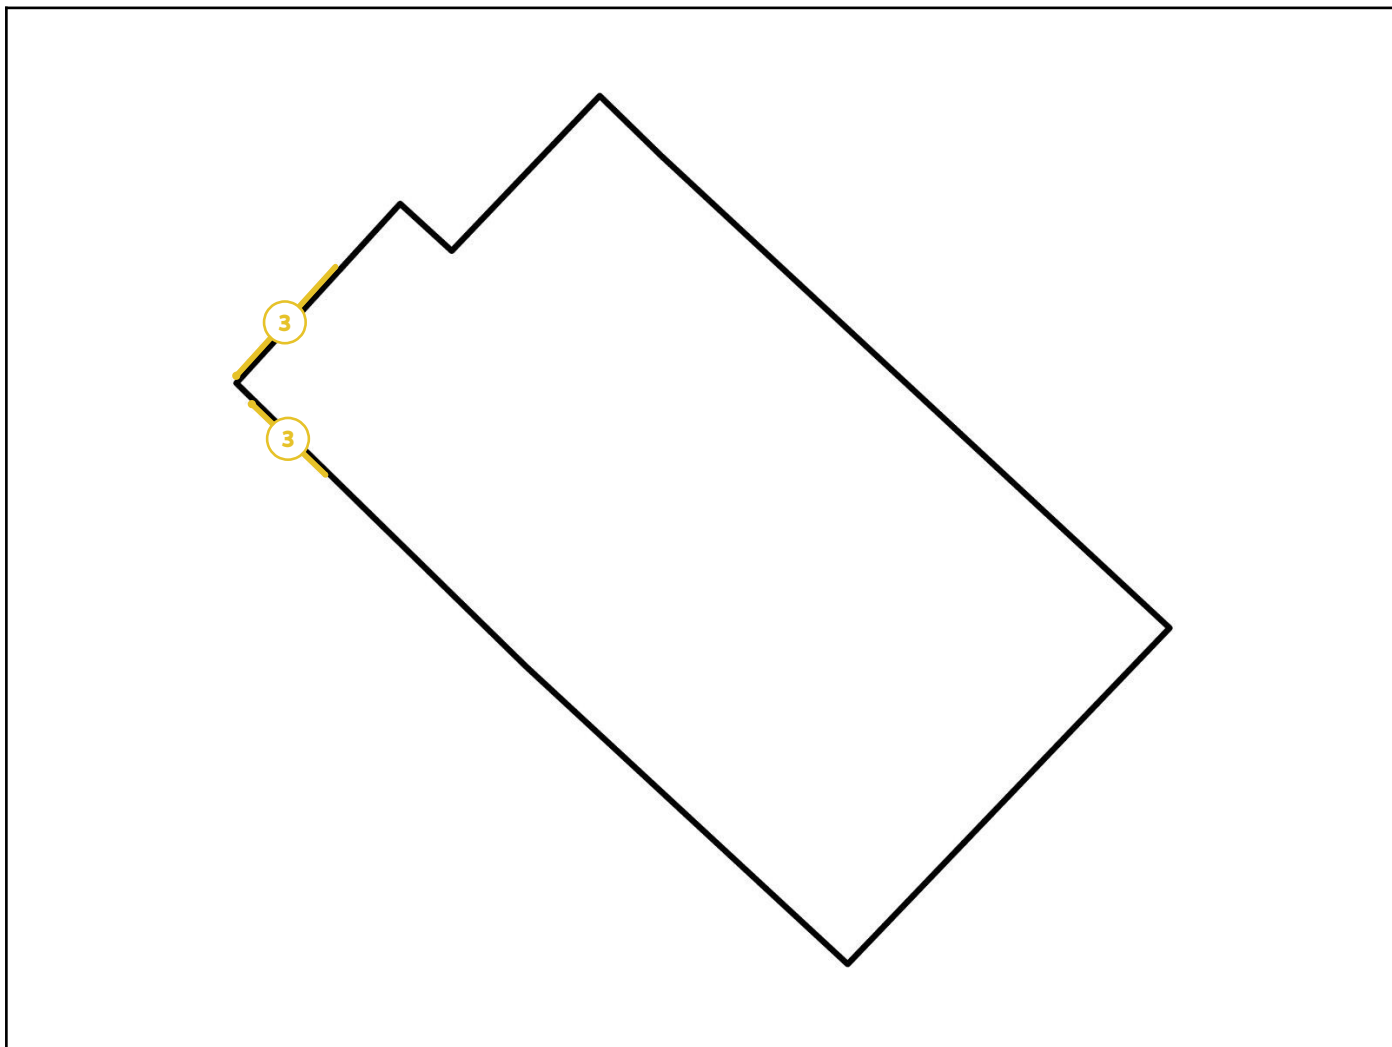
Plan 1.7: Vensterbank

Beschrijving	Type	Actie
3. Vensterbank (buiten)	Asbestmateriaal	Zorgvuldig beheren

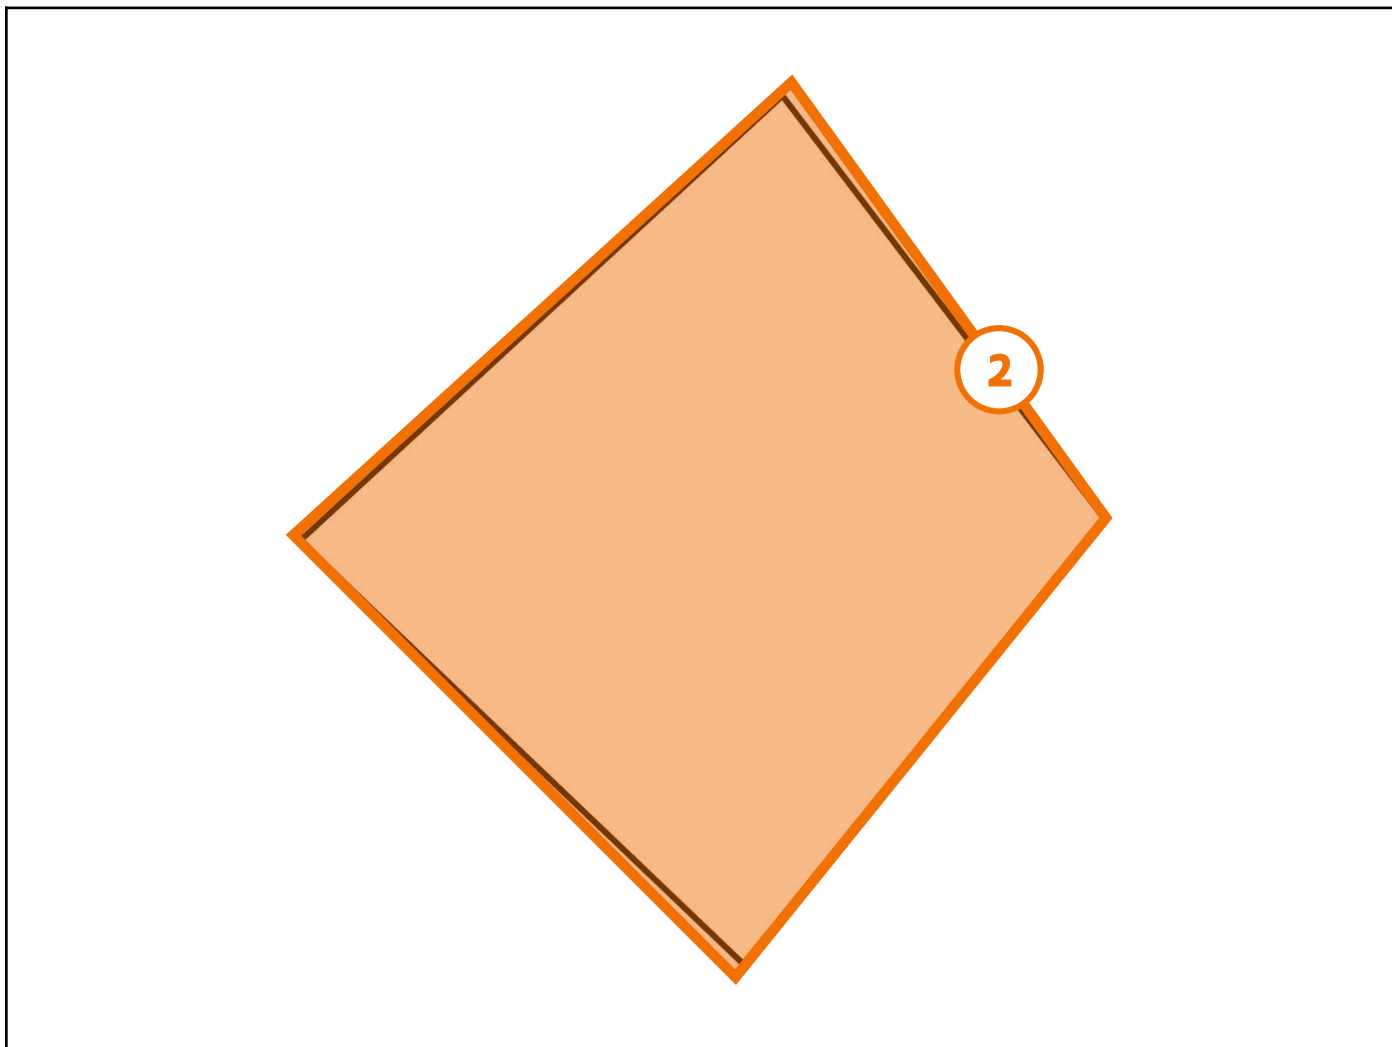
Plan 2.1: Constructie plan

Beschrijving	Type	Actie
2. Dak bestaande uit golfplaten	Asbestmateriaal	Verwijderen

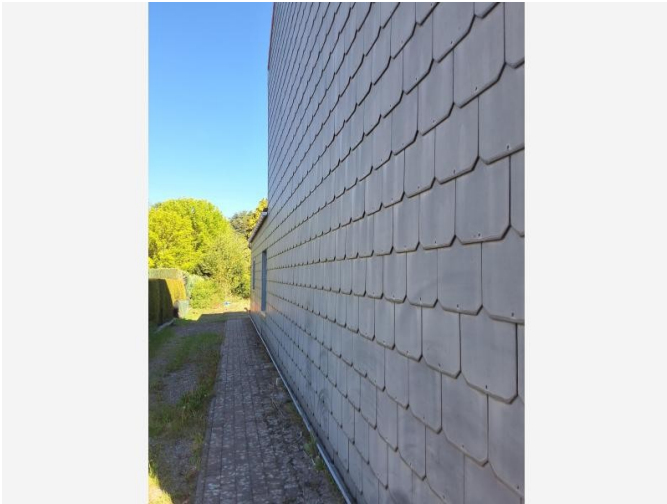
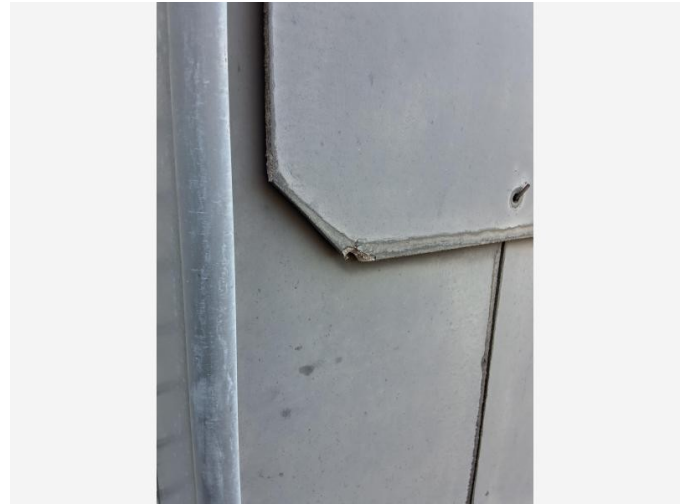
Het asbestmateriaal valt onder de mijlpaal van 2034.

Verwijderen

Eindbeoordeling materiaalrisico

Verhoogd materiaalrisico en/of verhoogde kans op vezelvrijgave

Gebondenheid	Categorie 1: hechtgebonden in oorsprong
Asbestsoort (vezeltype)	Alleen chrysotiel aanwezig
Asbestconcentratie	Laag (< 50%)
Afschermingsgraad van het gehele materiaal	Geheel of deels vrij aan de buitenlucht, maar geen contact met binnenlucht
Toestand van het materiaal	Matig beschadigd, matig verweerd

#	Type	Referentie	Resultaat
1.1	Puntmonster	PM02	Chrysotiel

Beschrijving	Gevel met leien
Omgeving	Buiten
Primaire drager	Wand buitenschil
Asbestmateriaal	Dak- en gevelbekleding - Lei, shingle
Bindmiddel van asbestmateriaal	Cement
Gebondenheid op basis van bindmiddel	Hecht
Hoeveelheid (oppervlakte - aantal)	<ul style="list-style-type: none">• 25,00 m² - 1 stuk
Totale oppervlakte	25,00 m ²
Eenvoudig bereikbaar	Ja
Bevestigingswijze	<ul style="list-style-type: none">• Genageld, geniet
Identificatiemethode	Een monstername door de asbestdeskundige met laboanalyse door een asbestlabo.
Destructieve handeling voor identificatie	Nee
Opmerking	De hoeveelheid is een zo nauwkeurig mogelijke opmeting. Hieraan kunnen evenwel geen rechten worden ontleend.

- Verwijder dit asbestmateriaal zo snel mogelijk. Volg de toestand goed op.
- Hemelwater dat afspoelt van asbestcement daken of gevels kan asbestdeeltjes bevatten. Gebruik het enkel voor gesloten circuits (bv. spoelen toiletten). Reinig na het vervangen van het dak of de gevel de dakgoten en regenwaterput of -ton om asbesthoudend sediment of slib te verwijderen

- Eenvoudige handelingen: mag via doe-het-zelf of door werknemer(s) met opleidingsattest eenvoudige handelingen
Deze toepassing kan door een aannemer die over een opleidingsattest eenvoudige handelingen beschikt of door een particulier (doe-het-zelf), verwijderd worden indien er geen verhoogd risico op vrijgave van asbestvezels (max. concentratie 0,01 vezels/cm³ - CODEX Art. VI.3-54) ontstaat en de toepassing voorafgaand wordt gefixeerd/bevochtigd; de individuele elementen zonder machinale werktuigen (boormachine, slijpschijf, hogedrukreiniger,...) en zonder breken of gooien een voor een losgemaakt worden; en ten slotte dubbel en luchtdicht verpakt weggevoerd worden naar een erkend afvalpunt (recyclagepark).

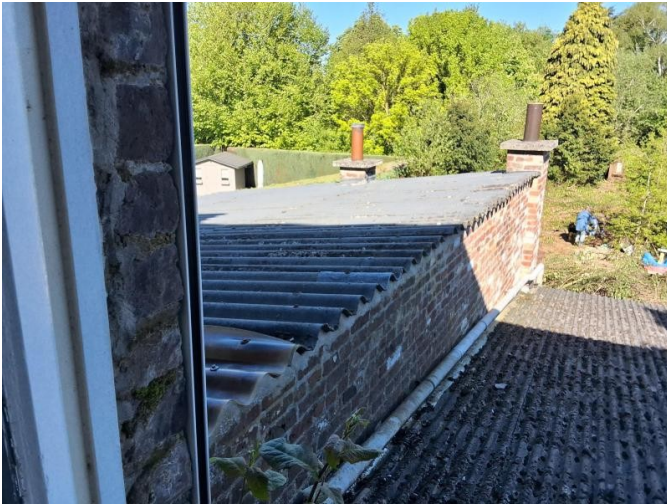
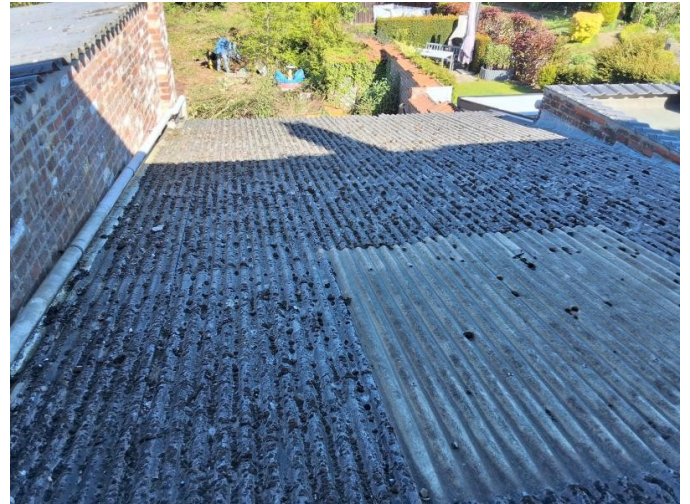
Het asbestmateriaal valt onder de mijlpaal van 2034.

Verwijderen

Eindbeoordeling materiaalrisico	Verhoogd materiaalrisico en/of verhoogde kans op vezelvrijgave
---------------------------------	--

Gebondenheid	Categorie 1: hechtgebonden in oorsprong
Asbestsoort (vezeltype)	Crocidoliet aanwezig
Asbestconcentratie	Laag (< 50%)
Afschermingsgraad van het gehele materiaal	Geheel of deels vrij aan de buitenlucht, maar geen contact met binnenlucht
Toestand van het materiaal	Matig beschadigd, matig verweerd

Beschrijving	Dak bestaande uit golfplaten
Omgeving	Buiten
Primaire drager	Schuin dak
Asbestmateriaal	Dak- en gevelbekleding - Golfplaat
Bindmiddel van asbestmateriaal	Cement
Gebondenheid op basis van bindmiddel	Hecht
Hoeveelheid (oppervlakte - aantal)	<ul style="list-style-type: none">• 35,00 m² - 1 stuk
Totale oppervlakte	35,00 m ²
Eenvoudig bereikbaar	Ja
Bevestigingswijze	<ul style="list-style-type: none">• Geklemd• Geschroefd
Identificatiemethode	De asbestdeskundige beoordeelt het materiaal als asbesthoudend, en dit zonder monsternamen.
Destructieve handeling voor identificatie	Nee
Opmerking	De hoeveelheid is een zo nauwkeurig mogelijke opmeting. Hieraan kunnen evenwel geen rechten worden ontleend.

- Verwijder dit asbestmateriaal zo snel mogelijk. Volg de toestand goed op.
- Hemelwater dat afspoelt van asbestcement daken of gevels kan asbestdeeltjes bevatten. Gebruik het enkel voor gesloten circuits (bv. spoelen toiletten). Reinig na het vervangen van het dak of de gevel de dakgoten en regenwaterput of -ton om asbesthoudend sediment of slib te verwijderen

- Eenvoudige handelingen: mag via doe-het-zelf of door werknemer(s) met opleidingsattest eenvoudige handelingen
Deze toepassing kan door een aannemer die over een opleidingsattest eenvoudige handelingen beschikt of door een particulier (doe-het-zelf), verwijderd worden indien er geen verhoogd risico op vrijgave van asbestvezels (max. concentratie 0,01 vezels/cm³ - CODEX Art. VI.3-54) ontstaat en de toepassing voorafgaand wordt gefixeerd/bevochtigd; de individuele elementen zonder machinale werktuigen (boormachine, slijpschijf, hogedrukreiniger,...) en zonder breken of gooien een voor een losgemaakt worden; en ten slotte dubbel en luchtdicht verpakt weggevoerd worden naar een erkend afvalpunt (recyclagepark).

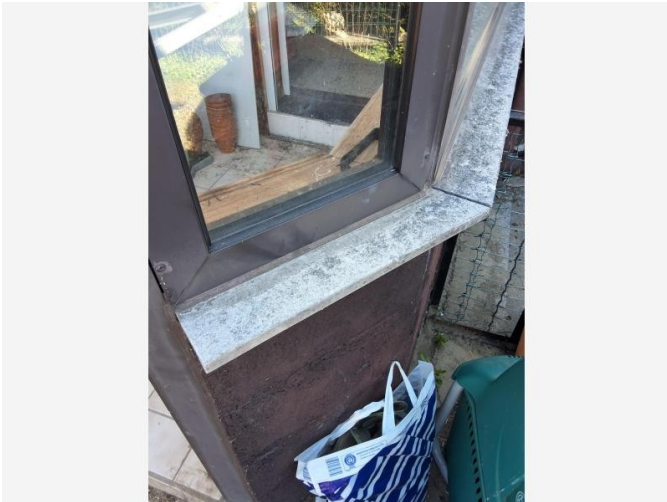
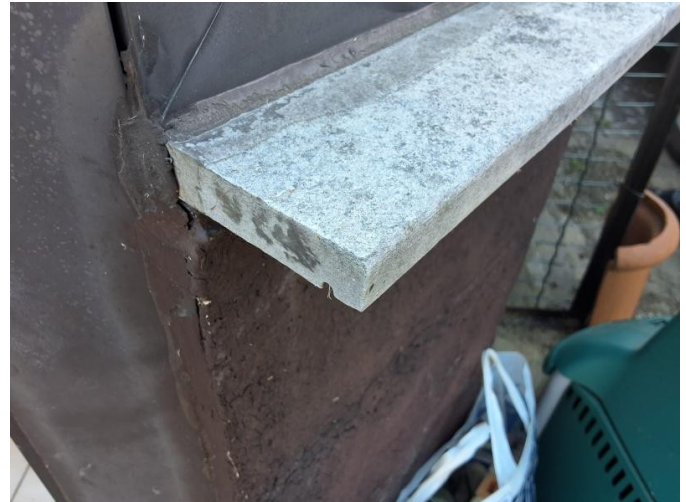
Het asbestmateriaal valt onder de mijlpaal van 2040.

Zorgvuldig beheren

Eindbeoordeling materiaalrisico	Laag materiaalrisico en/of verlaagde kans op vezelvrijgave
---------------------------------	--

Gebondenheid	Categorie 1: hechtgebonden in oorsprong
Asbestsoort (vezeltype)	Crocidoliet aanwezig
Asbestconcentratie	Laag (< 50%)
Afschermingsgraad van het gehele materiaal	Geheel of deels vrij aan de buitenlucht, maar geen contact met binnenlucht
Toestand van het materiaal	Licht beschadigd, licht verweerd. Intacte calciumsilicaatplaat of materiaal met categorie 3-gebondenheid

Beschrijving	Vensterbank (buiten)
Omgeving	Buiten
Primaire drager	Wandopening verticaal (raam, deur, ...)
Asbestmateriaal	Plaat, paneel, tablet - Generiek
Bindmiddel van asbestmateriaal	Cement
Gebondenheid op basis van bindmiddel	Hecht
Hoeveelheid (oppervlakte - dikte - aantal)	<ul style="list-style-type: none">• 0,20 m² - 2,00 cm - 1 stuk
Totaal volume	0,004 m ³
Eenvoudig bereikbaar	Ja
Bevestigingswijze	<ul style="list-style-type: none">• Verlijmd, ingegoten, versmeerd
Identificatiemethode	De asbestdeskundige beoordeelt het materiaal als asbesthoudend, en dit zonder monsternamen.
Destructieve handeling voor identificatie	Nee
Opmerking	De hoeveelheid is een zo nauwkeurig mogelijke opmeting. Hieraan kunnen evenwel geen rechten worden ontleend.

- Zorg voor een veilig beheer. Vermijd het beschadigen van het asbestmateriaal. Controleer de toestand jaarlijks op wijzigingen.

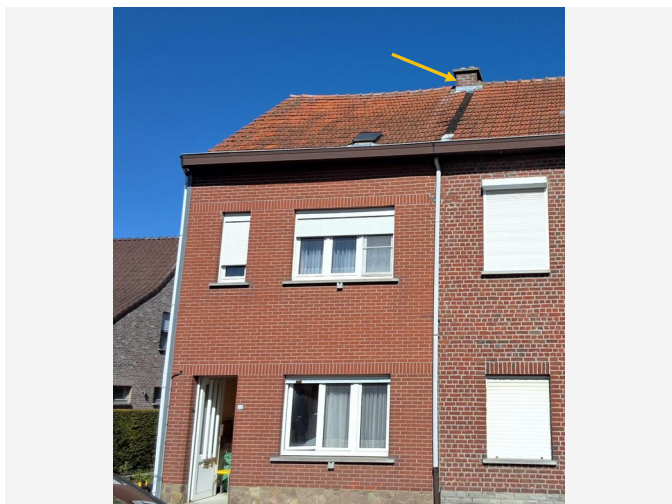
Situeringfoto

Tijdelijke beperking

Reden: Het te onderzoeken materiaal situeert zich hoger dan 3,50 m te rekenen vanaf een veilige ondergrond

Uitleg van de asbestdeskundige: De binnenkant van de schouw is niet waarneembaar. De schouw bevat binnenin mogelijk een asbestcement rookgaskanaal. Laat dit onderzoeken bij eventuele werken.

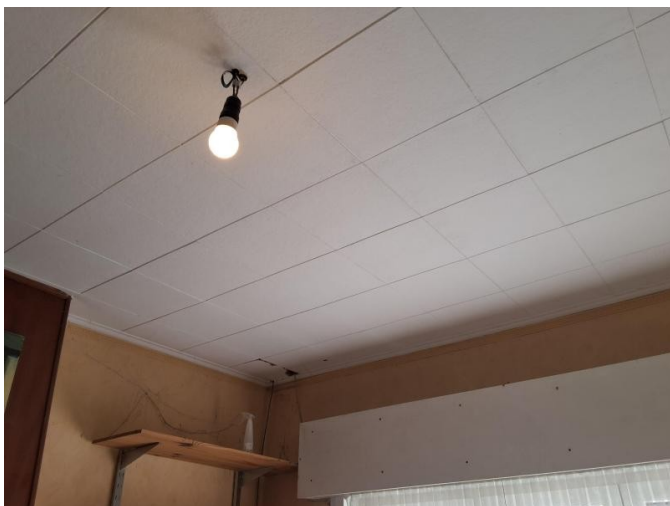
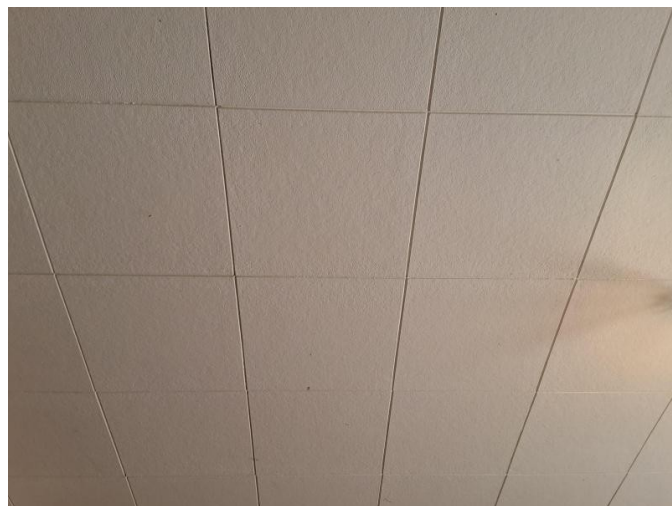
Informatie over een niet-asbestverdacht materiaal

De plafonds werden afgewerkt met niet-asbestverdachte voorzetpanelen die inspectie van de bedekte structuur (opbouw, pleisterwerk) verhinderen.

Basis voor advies	De asbestdeskundige beoordeelt het materiaal als niet-asbestverdacht.
Primaire drager	Plafond

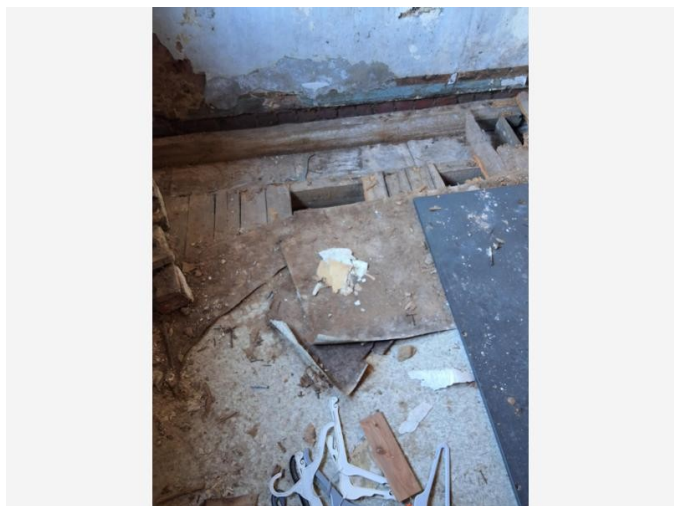
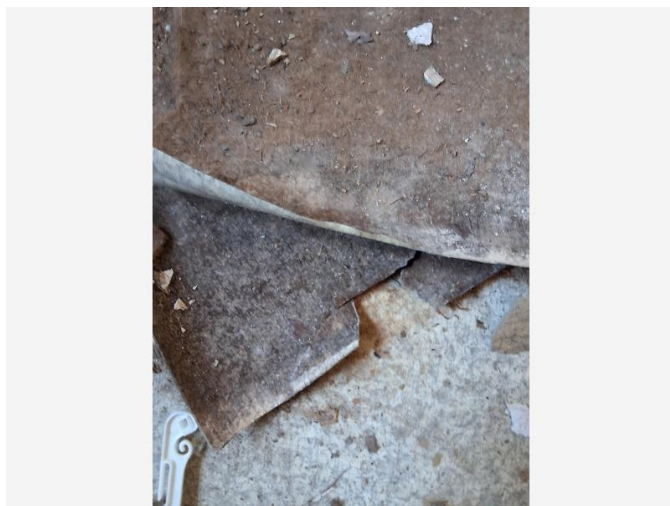
Geen asbest

#	Type	Referentie	Resultaat
6.1	Puntmonster	PM01	Geen asbest

Beschrijving	Vinyl
Omgeving	Binnen
Primaire drager	Vloer
Bindmiddel van materiaal	Karton - papier - viltachtig
Gebondenheid op basis van bindmiddel	Niet-hechtgebonden
Hoeveelheid (oppervlakte - aantal)	• 25,00 m ² - 1 stuk
Totale oppervlakte	25,00 m ²
Identificatiemethode	Een monstername door de asbestdeskundige met laboanalyse door een asbestlabo.
Destructieve handeling voor identificatie	Nee
Opmerking	De hoeveelheid is een zo nauwkeurig mogelijke opmeting. Hieraan kunnen evenwel geen rechten worden ontleend.

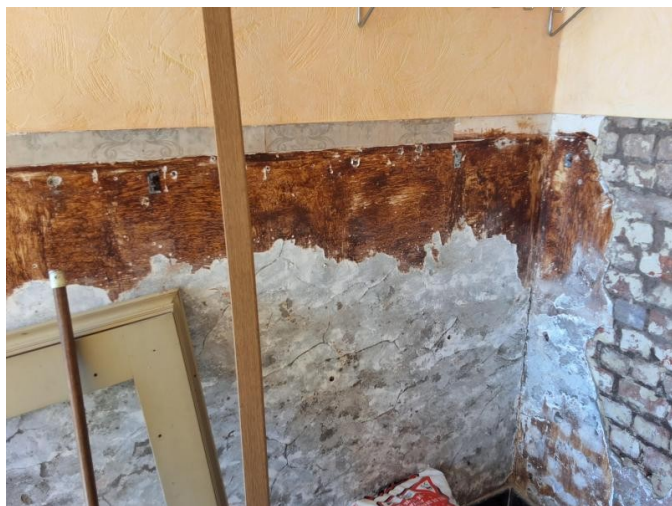
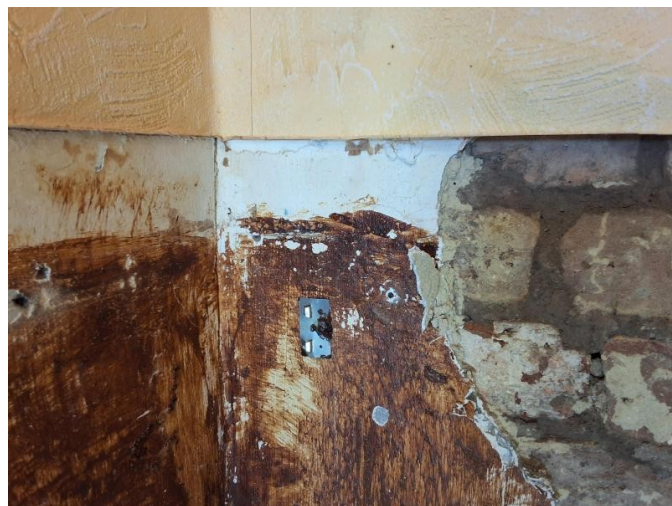
Fiche 7: Pleisterwerk wanden

Geen asbest

#	Type	Referentie	Resultaat
7.1	Mengmonster	MM01	Geen asbest

Beschrijving	Pleisterwerk wanden
Omgeving	Binnen
Primaire drager	Binnenwand
Bindmiddel van materiaal	Gips - kalk
Gebondenheid op basis van bindmiddel	Niet-hechtgebonden
Hoeveelheid (oppervlakte - dikte - aantal)	• 300,00 m ² - 1,00 cm - 1 stuk
Totaal volume	3,00 m ³
Identificatiemethode	Een monstername door de asbestdeskundige met laboanalyse door een asbestlabo.
Destructieve handeling voor identificatie	Nee
Opmerking	De hoeveelheid is een zo nauwkeurig mogelijke opmeting. Hieraan kunnen evenwel geen rechten worden ontleend. Waar mogelijk, wordt staalname uitgevoerd conform het inspectieprotocol: in een droge ruimte zoals een slaapkamer, in een natte ruimte zoals een keuken of badkamer, in een traphal en in een stookruimte.

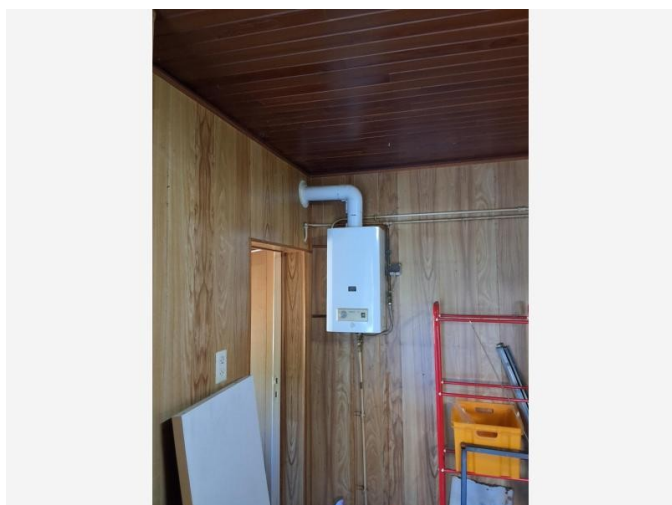
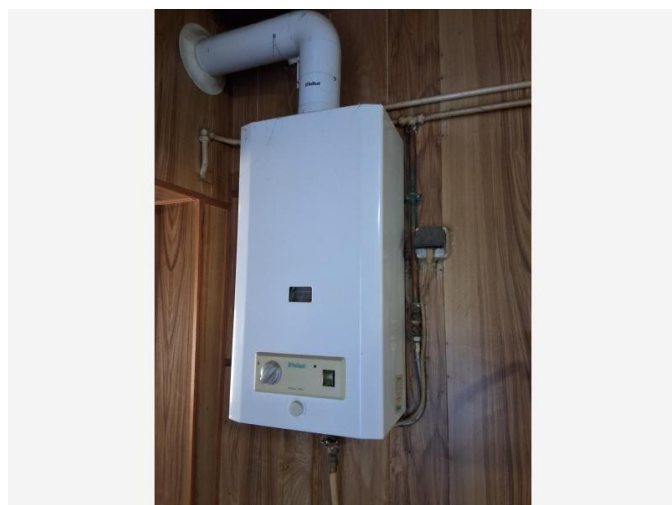
Beschrijving	Notitie	Terug te vinden op plannen
Fiche 8: CV-ketel (niet verdacht)	De CV-ketel (dichtingen, isolerend materiaal) is niet asbestverdacht.	-
