# Asbestinventarisatattest

Oudebaan 4/3, 3360 Bierbeek

Attestnummer : 20251030-000542.000

Uitgegeven op : 30.10.2025

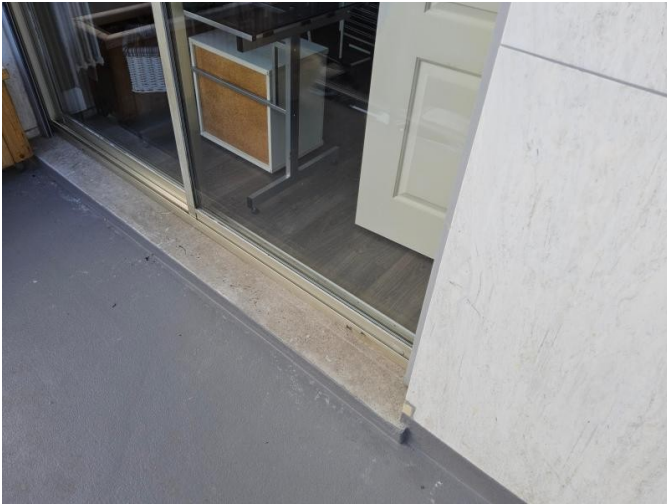
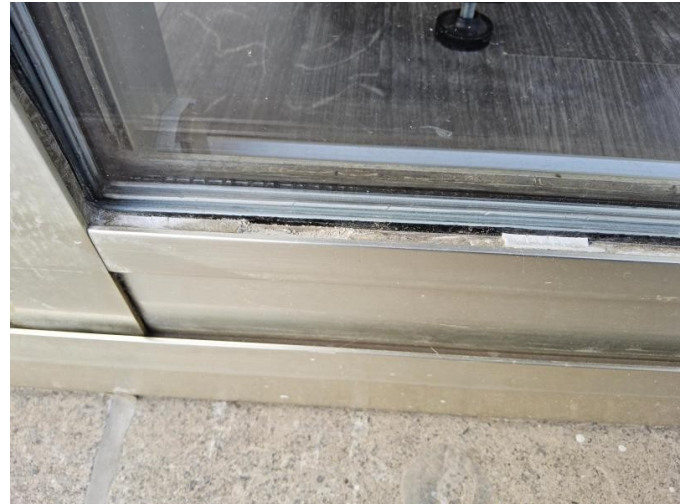
Het asbestmateriaal valt onder de mijlpaal van 2040.

| Eindbeoordeling materiaalrisico | Laag materiaalrisico en/of verlaagde kans op vezelvrijgave |

| Gebondenheid | Categorie 1: hechtgebonden in oorsprong |
| Asbestsoort (vezeltype) | Alleen chrysotiel |
| Asbestconcentratie | Laag (< 50%) |
| Toestand van het materiaal | Licht beschadigd, licht verweerd. Intact calciumsilicaatmateriaal of categorie III 'gebondenheid' |

| # | Type | Referentie | Resultaat |
|---|---|---|---|
| 1.1 | Mengmonster | 3 | Chrysotiel |

| Beschrijving | Mastiek vensters |

- Zorg voor een veilig beheer. Vermijd het beschadigen van het asbestmateriaal. Controleer de toestand jaarlijks op wijzigingen.

Deze toepassing kan door een aannemer die over een opleidingsattest eenvoudige handelingen beschikt of door een particulier (doe-het-zelf), verwijderd worden indien er geen verhoogd risico op vrijgave van asbestvezels (max. concentratie 0,01 vezels/cm<sup>3</sup> - CODEX Art. VI.3-54) ontstaat en de toepassing voorafgaand wordt gefixeerd/bevochtigd; de individuele elementen zonder machinale werktuigen (boormachine, slijpschijf, hogedrukreiniger,...) en zonder breken of gooien een voor een losgemaakt worden; en ten slotte dubbel en luchtdicht verpakt weggevoerd worden naar een erkend afvalpunt (recyclagepark).

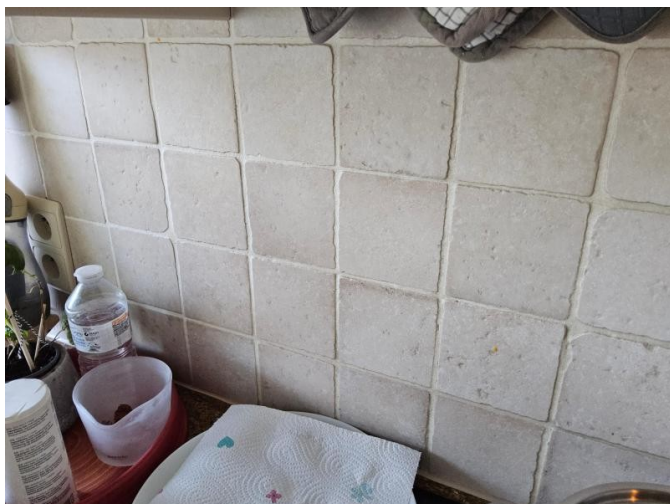
Binnenwanden afgewerkt met een intacte laag wandtegels zonder zichtbare beschadigingen. Inspectie van de onderliggende lijmlaag of tegels zelf is niet mogelijk zonder destructief onderzoek uit te voeren. Dit viel niet binnen onze onderzoeksopdracht.

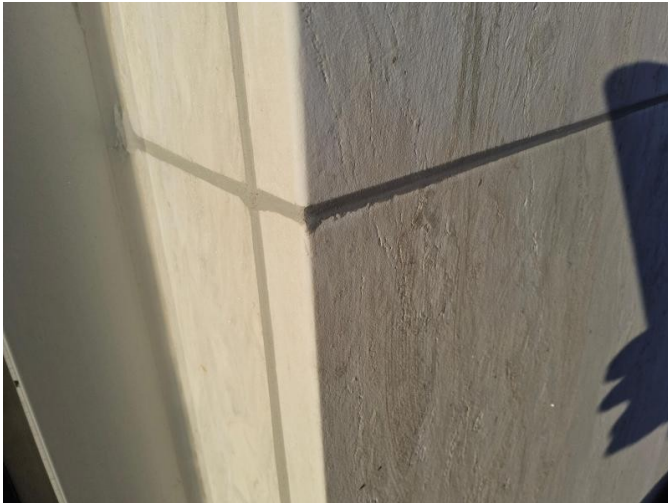
Wandtegels met soepele siliconen kitten. Deze kitten bevatten geen asbestverdachte materialen.

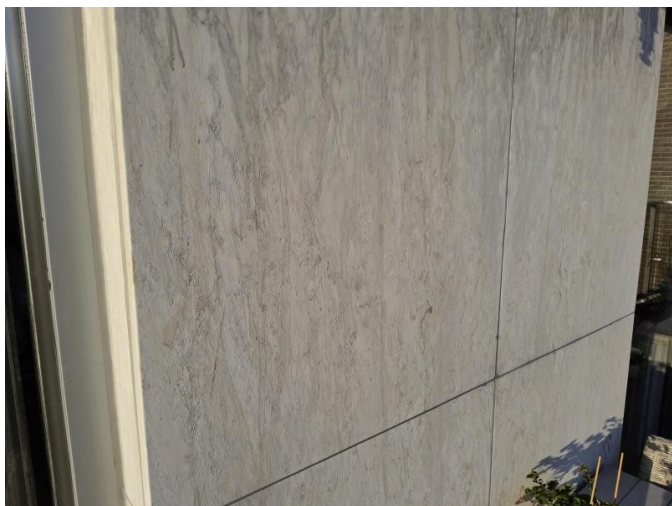
Buitenwanden afgewerkt met een intacte laag wandtegels zonder zichtbare beschadigingen. Inspectie van de onderliggende lijmlaag of tegels zelf is niet mogelijk zonder destructief onderzoek uit te voeren. Dit viel niet binnen onze onderzoeksopdracht.

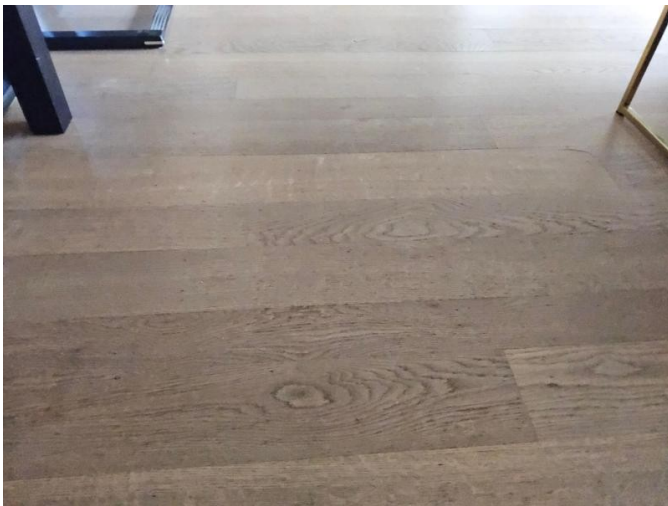
Parketvloer is niet asbestverdacht. De lijmlaag onder het parket kon niet geïnspecteerd worden zonder destructief onderzoek uit te voeren. Dit viel niet binnen onze onderzoeksopdracht. Bij de verwijdering van de parketvloer dient hier bijkomende onderzoek te gebeuren.

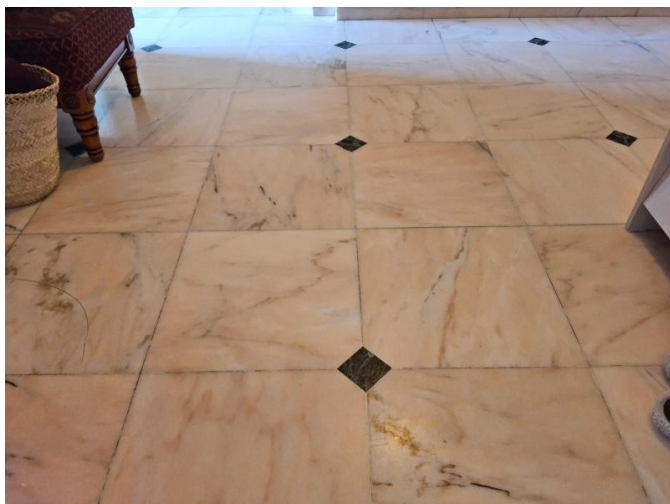
Tegels in de woning zijn niet verdacht. Inspectie van de onderliggende lijmlaag of tegels zelf is niet mogelijk zonder destructief onderzoek uit te voeren. Dit viel niet binnen onze onderzoeksopdracht.

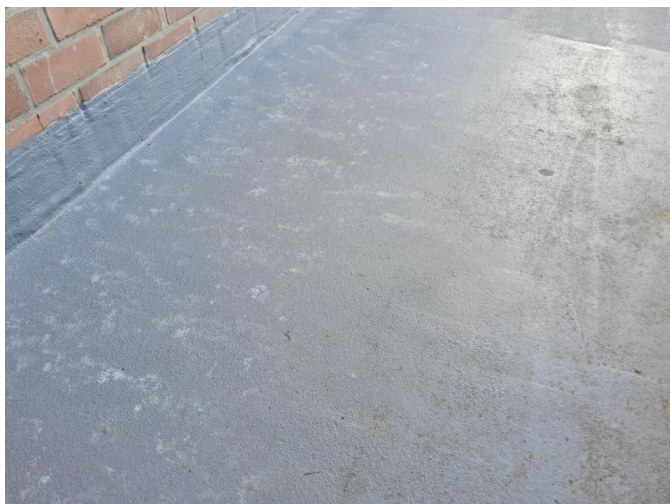
Nieuwe waterdichting op terras van 2022 is niet asbestverdacht. De onderliggende laag kon niet geïnspecteerd worden zonder destructief onderzoek uit te voeren. Dit viel niet binnen onze onderzoeksopdracht. Bij de verwijdering van deze coating dient hier bijkomende onderzoek te gebeuren.

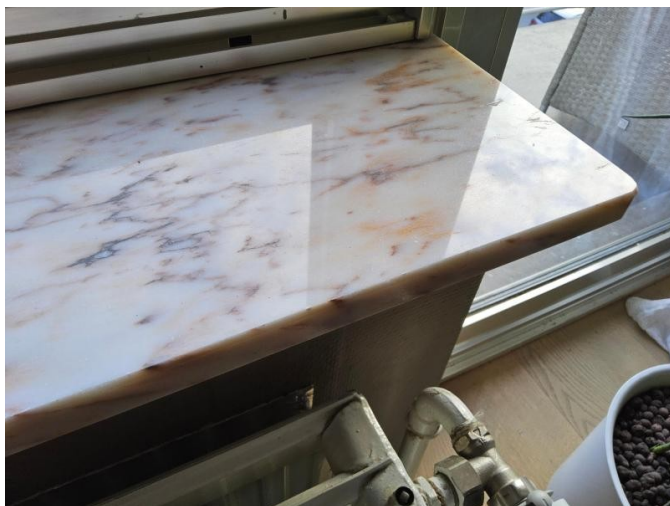
Venstertablet uit natuursteen, dit bevat geen asbestverdachte materialen.

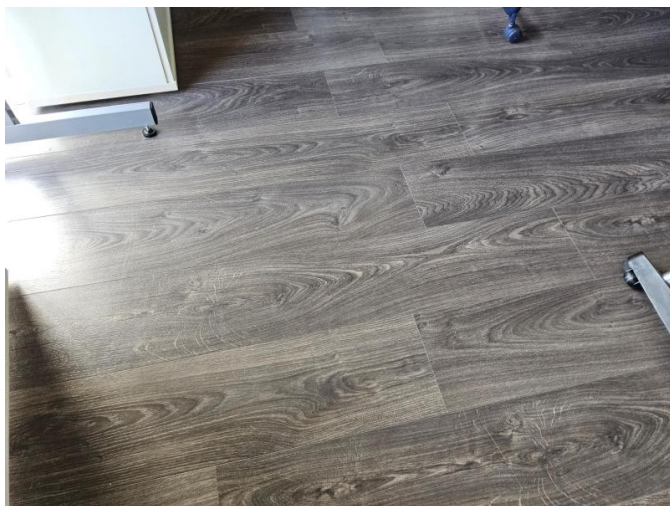
Een laminaatvloer is niet asbestverdacht. De deskundige kan geen uitspraak doen over mogelijk onderliggende toepassing zoals vinylzeil zonder destructief onderzoek uit te voeren. Dit viel niet binnen onze onderzoeksopdracht. Bij de verwijdering van de laminaatvloer dient hier bijkomende onderzoek te gebeuren.

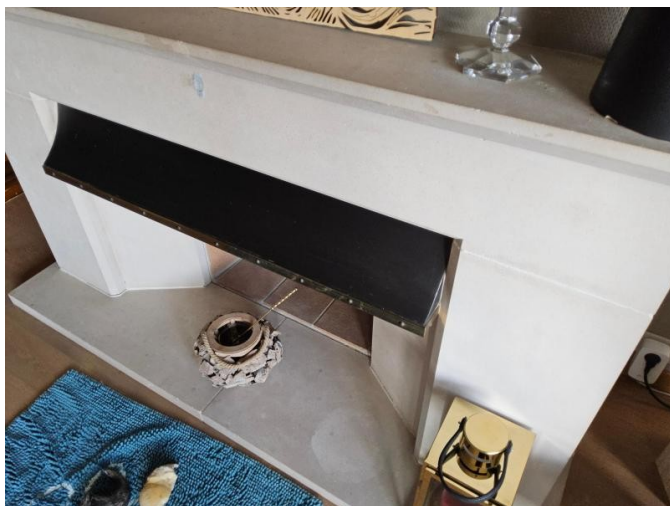
Dit type haardsteen bevat geen asbestverdachte materialen.

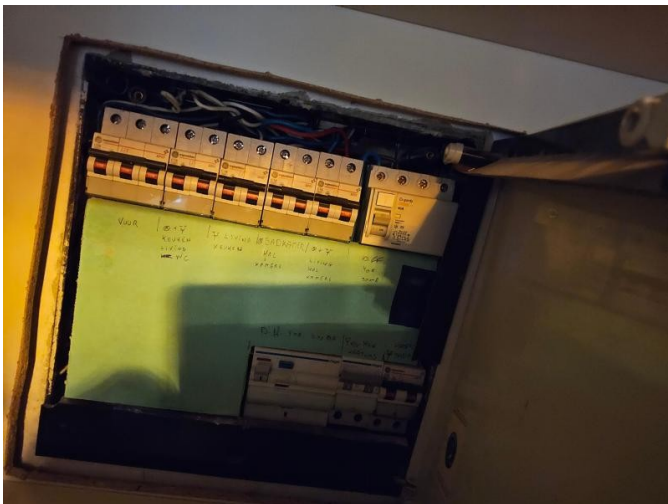
Zekeringskasten uit PVC bevatten geen asbestverdachte materialen.

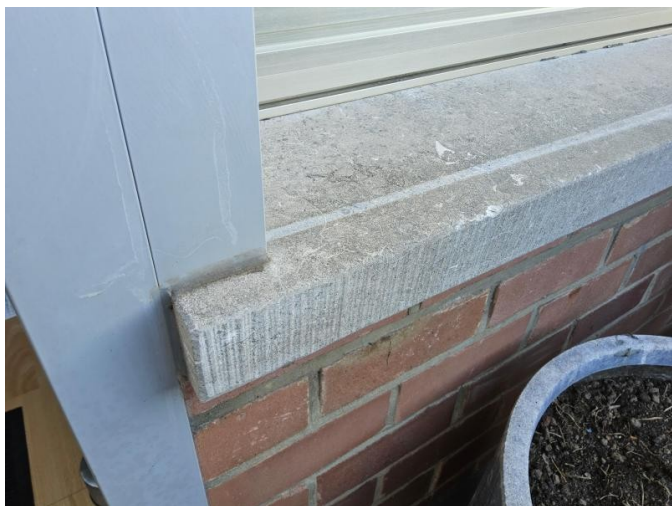
Arduin venstertabletten en/of dorpels aan de buitenzijde van het schrijnwerk. Arduin is een natuursteen en bevat geen asbestverdachte materialen.

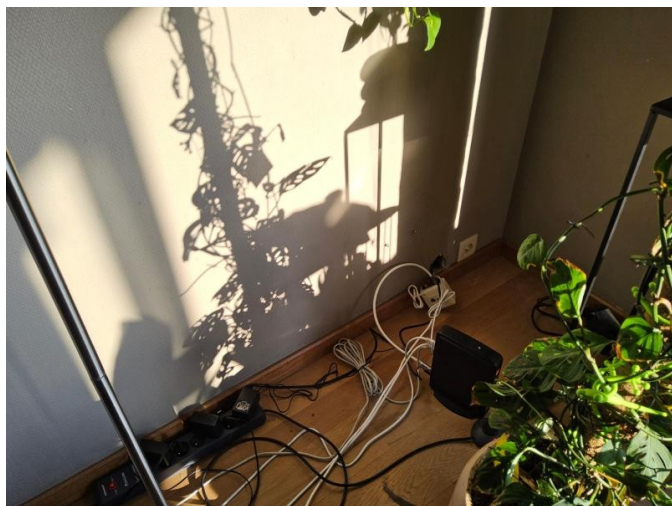
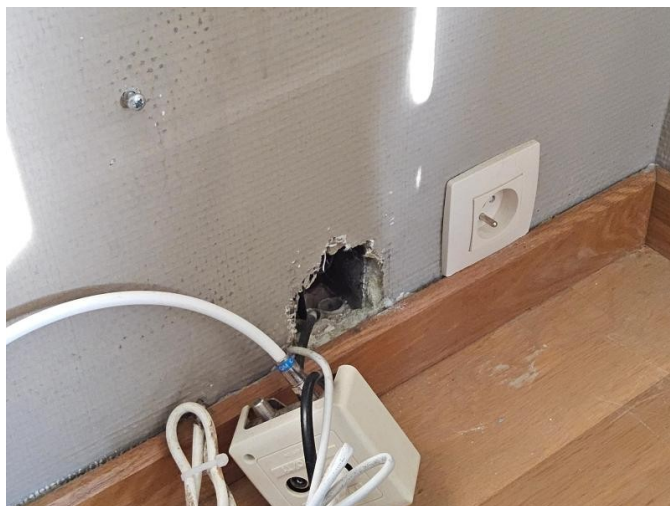
## Fiche 13: Pleister muren

Geen asbest

| # | Type | Referentie | Resultaat |
|---|---|---|---|
| 13.1 | Mengmonster | 1 | Geen asbest |

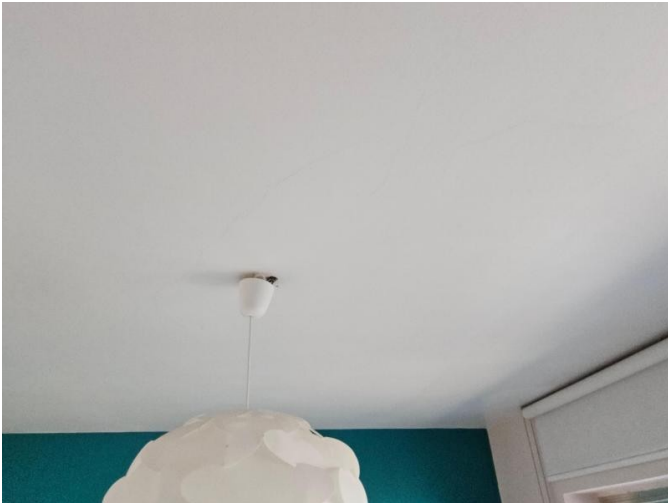
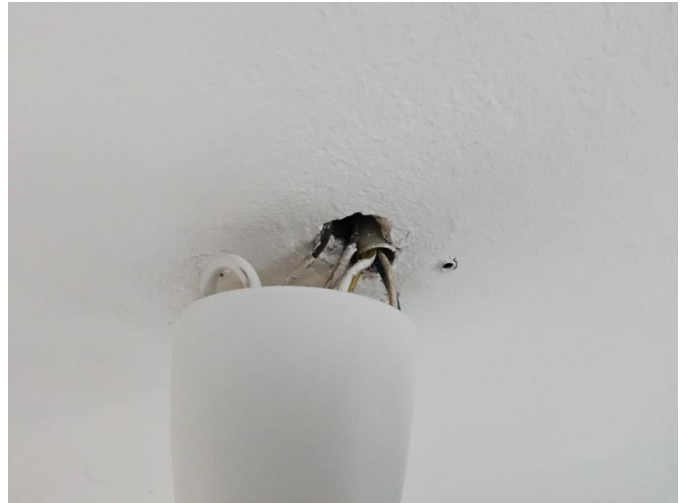
## Fiche 14: Pleister plafonds

Geen asbest

| # | Type | Referentie | Resultaat |
|---|---|---|---|
| 14.1 | Mengmonster | 2 | Geen asbest |

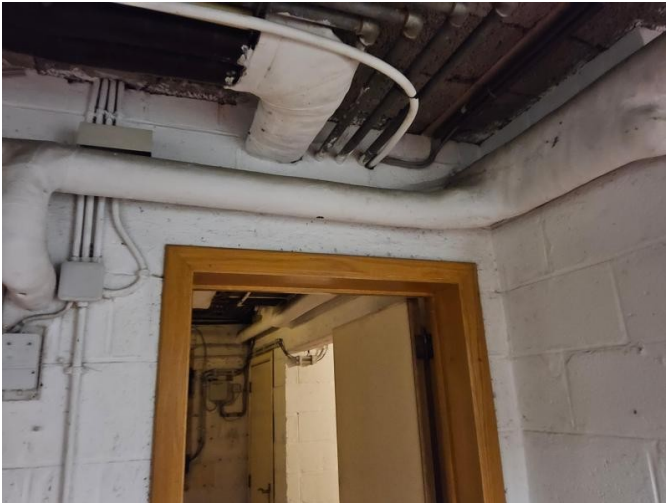
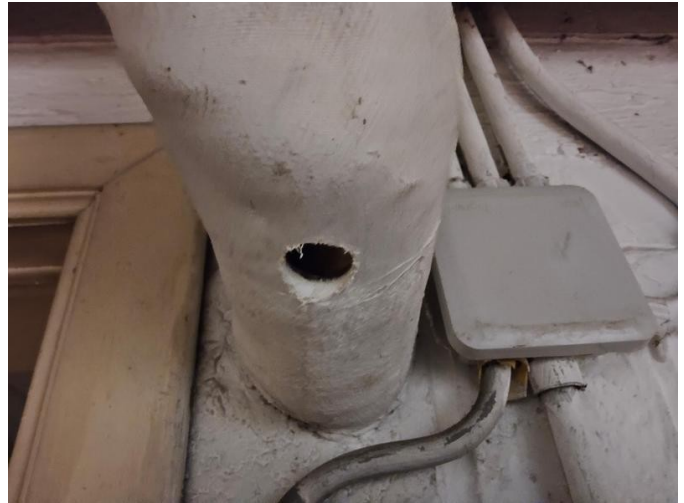
## Fiche 15: Leidingisolatie

Geen asbest

| # | Type | Referentie | Resultaat |
|---|---|---|---|
| 15.1 | Mengmonster | 4 | Geen asbest |

| Opmerking | <p>Hertesting gevraagd aan het labo, ook dit was negatief:</p> <p>We hebben een heranalyse uitgevoerd om de gevraagde staal 9790. Deze bevat geen asbest. We hebben enkel glasvezels en synthetische vezels gevonden.</p> |
