# Asbestinventarisatattest

Bessenlaan 40, 3110 Rotselaar

Attestnummer : 20251030-000128.000

Uitgegeven op : 30.10.2025

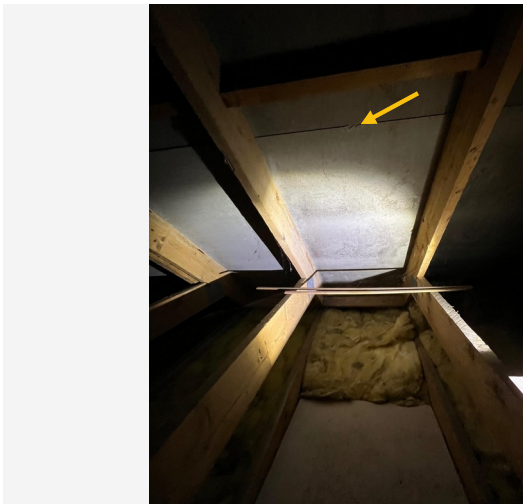
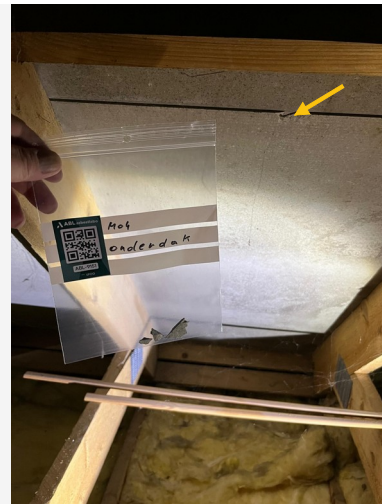
| Beschrijving | Type | Actie |
|---|---|---|
| 1. Onderdak cementplaat | Asbestmateriaal | Zorgvuldig beheren |

| Eindbeoordeling materiaalisico | Laag materiaalisico en/of verlaagde kans op vezelvrijgave |

| Gebondenheid | Categorie 1: hechtgebonden in oorsprong |
| Asbestsoort (vezeltype) | Alleen chrysotiel |
| Asbestconcentratie | Laag (< 50%) |
| Toestand van het materiaal | Licht beschadigd, licht verweerd. Intact calciumsilicaatmateriaal of categorie III 'gebondenheid' |

| Beschrijving | Onderdak cementplaat |
| Asbestmateriaal | Plaat, paneel, tablet - Type Menuiserite |

- Zorg voor een veilig beheer. Vermijd het beschadigen van het asbestmateriaal. Controleer de toestand jaarlijks op wijzigingen.
- Voer binnenluchtmetingen uit om actuele blootstellingsrisico's in de binnenlucht te monitoren.

- Hermetische zone (erkend asbestverwijderaar)  
Bij deze verwijdering van asbestmaterialen bestaat er een grote kans op vrijkomen van asbestvezels. Daarom mag dit enkel verwijderd worden door een erkend asbestverwijderaar in een hermetische zone. Bij het verwijderen moet steeds rekening worden gehouden met alle milieu- en veiligheidsvoorschriften. Codex boek VI, titel 3 of de website van OVAM

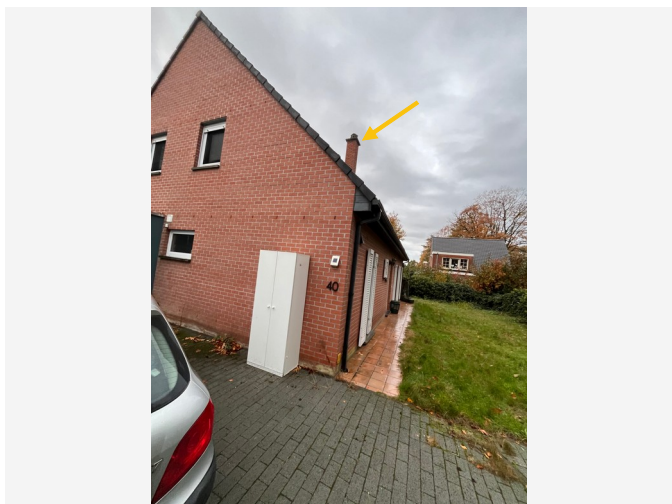
**Reden:** Het te onderzoeken materiaal situeert zich hoger dan 3,50 m te rekenen vanaf een veilige ondergrond

**Uitleg van de asbestdeskundige:** De binnenzijde van de schouw kon niet geïnspecteerd worden. Ook van buitenaf was inspectie onmogelijk omwille van de hoogte(hoger dan 3.5m). Asbestverdachte toepassingen kunnen aanwezig zijn. Dit betreft een beperking op middellange termijn.

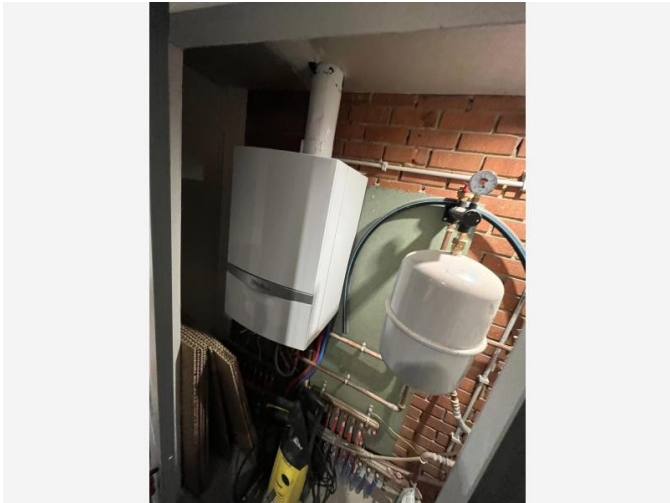
cv ketel is van bouwjaar 2020.

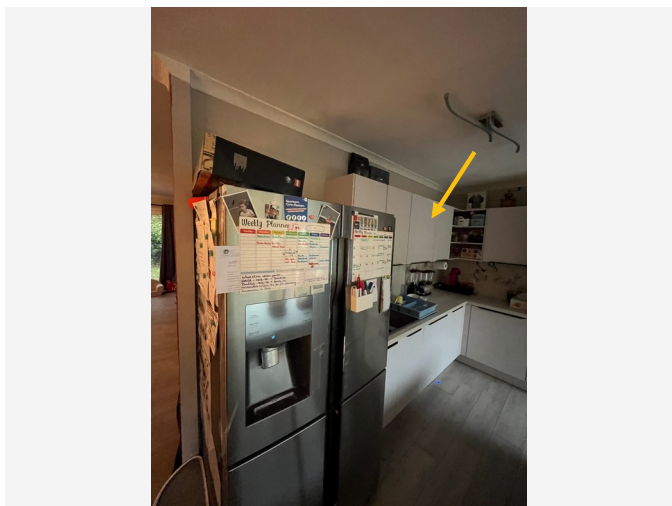
Er zijn inbouwkasten aanwezig in de woning. Zonder destructie kan niet nagegaan worden of er zich asbesthoudende materialen bevinden achter de kasten. Dit dient nagekeken te worden bij eventuele renovatie werkzaamheden.

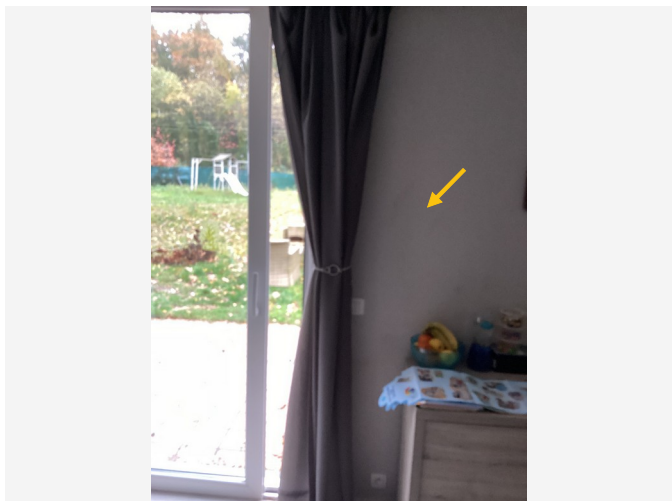
## Fiche 5: Valse wand(en)/voorzetswand(en) - Gipskarton-Pvc-hout

De valse wand(en)/voorzetswand(en) bestaat(bestaan) uit niet-asbestverdachte gipskartonplaten/hout-/pvc platen. Zonder destructie is het niet mogelijk om na te gaan of er asbestverdachte materialen aanwezig zijn achter de valse wand(en)/voorzetswand(en)

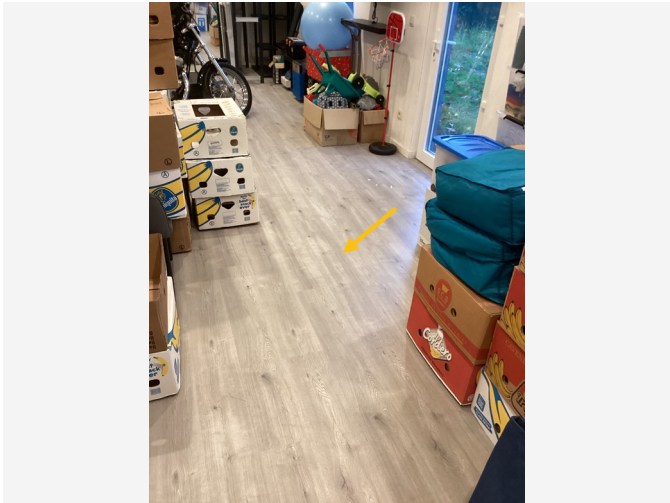
De aanwezige vloerbekleding is niet asbestverdacht. De onderliggende laag was echter niet inspecteerbaar zonder destructie tijdens de inspectie. Mogelijk is de onderliggende laag asbestverdacht.

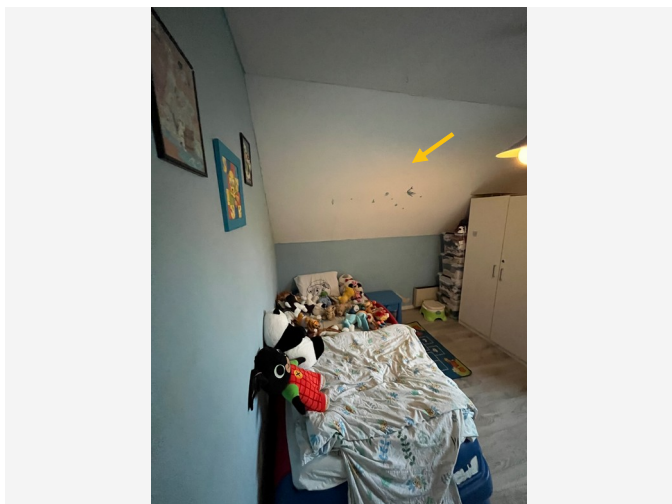
Het plafond bestaat uit niet-asbestverdachte gipskartonplaten/hout-/pvc platen . Zonder destructie is het niet mogelijk om na te gaan of er asbestverdachte materialen aanwezig zijn achter de gipskartonplaten/hout-/pvc platen.

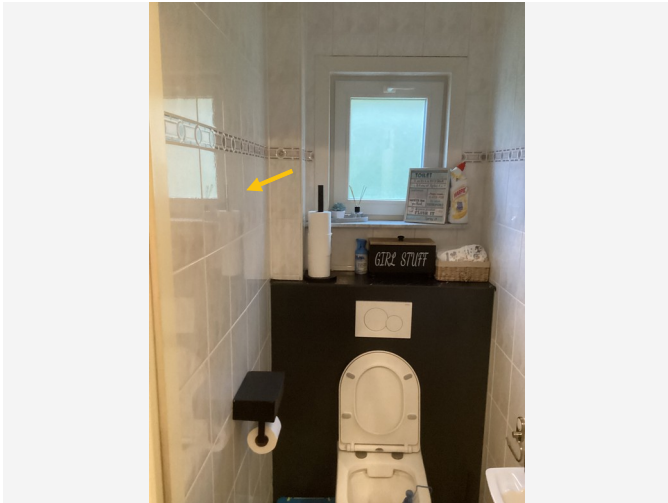
Op moment van de inspectie kon niet worden nagegaan of de tegellijm achter de muurtegels/plinten asbestverdacht is. Bij renovatie of verwijdering van de tegels dient het materiaal te worden geanalyseerd voor de werken van start gaan.

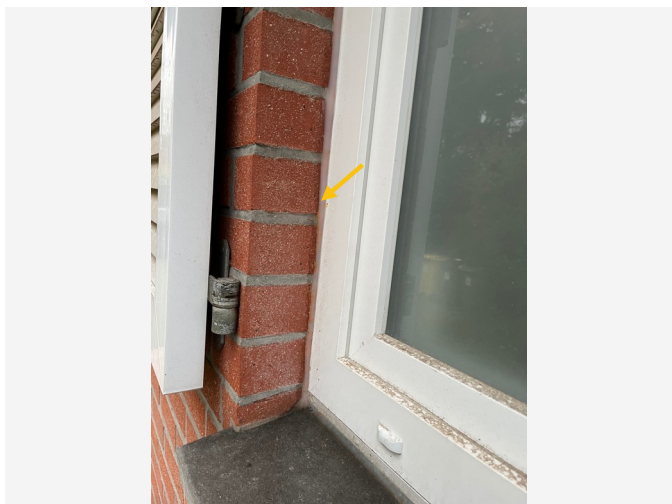
De afkitting van de ramen bestaat uit siliconen. Dit is niet asbestverdacht

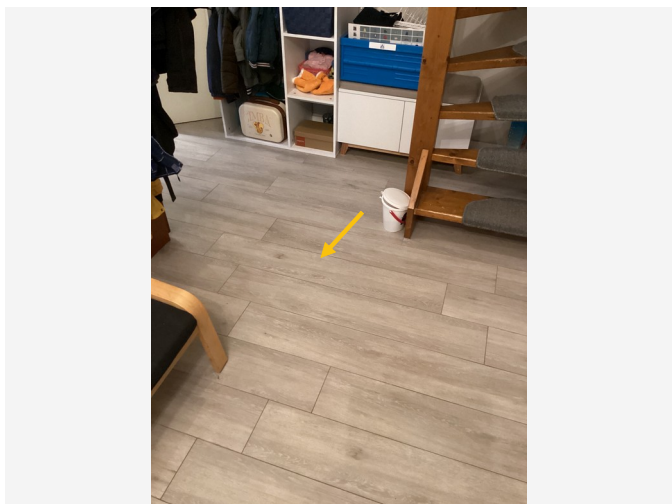
Op moment van de inspectie kon niet worden nagegaan of de tegellijm onder de vloertegels of achter de plinttegels asbestverdacht is. Bij renovatie of verwijdering van de tegels dient het materiaal te worden geanalyseerd voor de werken van start gaan.

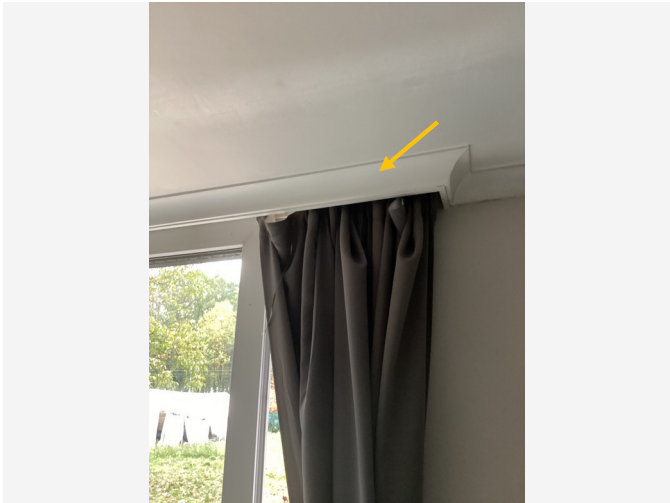
Sierlijsten zijn van EPS

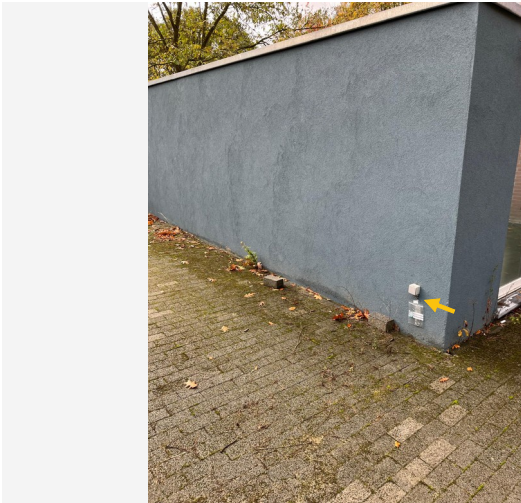
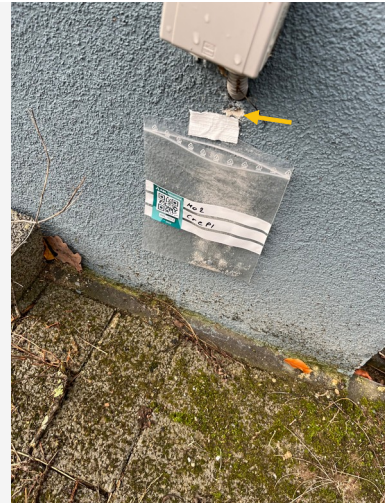
## Fiche 12: Crepi (buiten)

Geen asbest

| # | Type | Referentie | Resultaat |
|---|---|---|---|
| 12.1 | Mengmonster | M02 | Geen asbest |

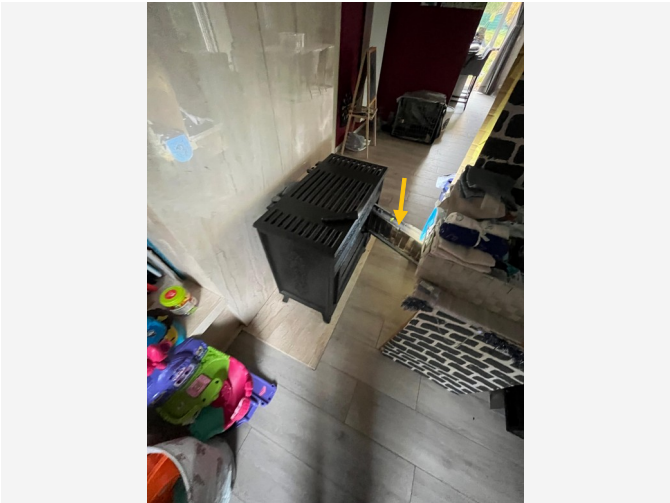
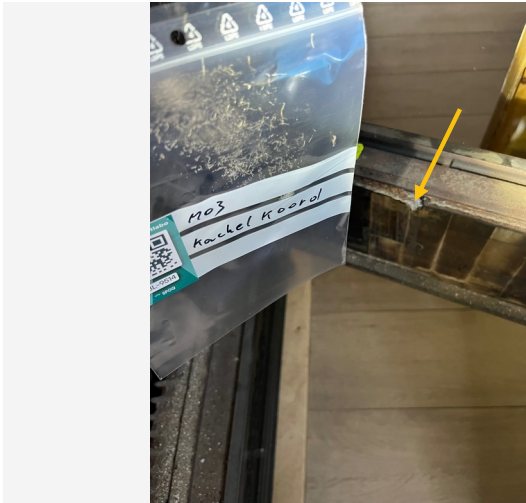
# Fiche 13: Koord in kachel

Geen asbest

| # | Type | Referentie | Resultaat |
|---|---|---|---|
| 13.1 | Puntmonster | M03 | Geen asbest |

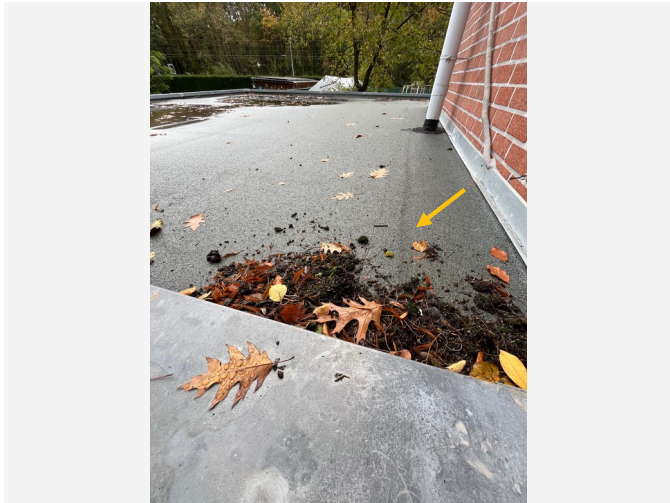
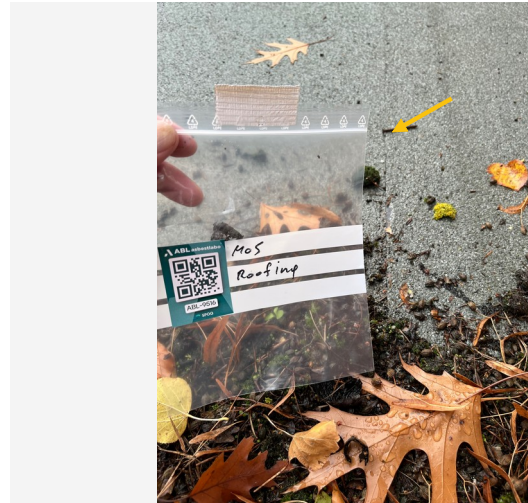
## Fiche 14: Dakbedekking - Roofing

Geen asbest

| # | Type | Referentie | Resultaat |
|---|---|---|---|
| 14.1 | Puntmonster | M05 | Geen asbest |

| Opmerking | <p>Er werd enkel een puntstaal genomen van de bovenste laag. Mogelijks zijn er onderliggende asbestverdachte lagen aanwezig die niet waarneembaar waren tijdens de inspectie. Wanneer bij renovatie- of sloopwerken blijkt dat er nog onderliggende lagen aanwezig zijn dient er hiervan een staal te worden genomen welke door een erkend laboratorium moet worden geanalyseerd.</p> <p>De hoeveelheid betreft een schatting</p> |

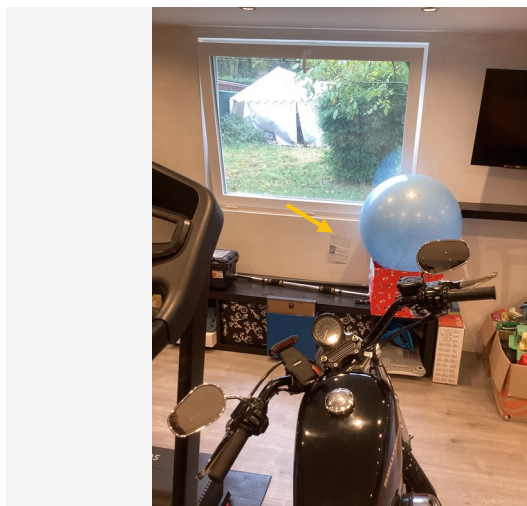
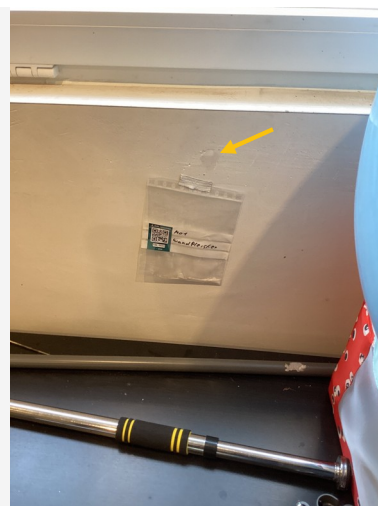
## Fiche 15: Pleisterwerk wanden

Geen asbest

| # | Type | Referentie | Resultaat |
|---|---|---|---|
| 15.1 | Mengmonster | M01 | Geen asbest |

| Opmerking | <p>De hoeveelheid betreft een schatting.</p> <p>Het materiaal werd bemonsterd op de volgende locaties: cv lokaal / garage</p> <p>Het materiaal op volgende verplichte locatie werd niet bemonsterd wegens:traphal/ vochtige ruimtes geen pleisterwerk aanwezig</p> |
