# Asbestinventarisatattest

Vakebuurtstraat 220, 9990 Maldegem

Attestnummer : 20250621-000058.000

**Niet-asbestveilig**

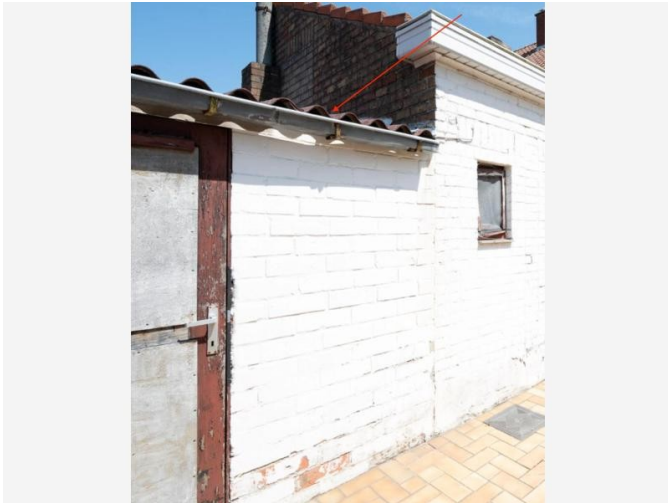
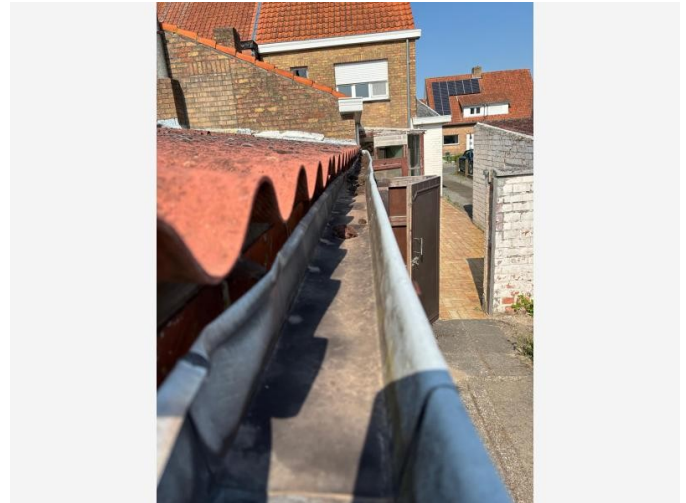
Het asbestmateriaal valt onder de mijlpaal van 2040.

**Dringend verwijderen**

| Beschrijving | slib in dakgoot berging |
| Type afvalstof | Betreft resten (contaminatie) van verwerking of beschadiging |
| Type resten (contaminatie) | <ul style="list-style-type: none"><li>• Stof, deeltjes &lt; 4 mm, flinters, gruis (los, opliggend)</li></ul> |
| Besmette materialen | <ul style="list-style-type: none"><li>• Sediment (dakgoot, afvoerbuys, regenwaterput, ...)</li></ul> |
| Bron van de resten | golfplaten |
| Gebondenheid resten | Niet hecht |
| Hoeveelheid (gewicht - aantal) | <ul style="list-style-type: none"><li>• 0,10 kg - 1 stuk</li></ul> |

- Verwijder het asbestafval.

Voorstel van verwijderingsmethode

- Eenvoudige handelingen: mag via doe-het-zelf of door werknemer(s) met opleidingsattest eenvoudige handelingen  
Voor verwijdering van deze toepassing voorziet de wet geen verplichting om dit te laten uitvoeren door een firma met een opleidingsattest 'eenvoudige handelingen'. U mag in principe, ongeacht eventuele bestaande beschadigingen of vrije asbestvezels, deze asbestverdachte toepassing zelf verwijderen en afvoeren naar een kringlooppark.

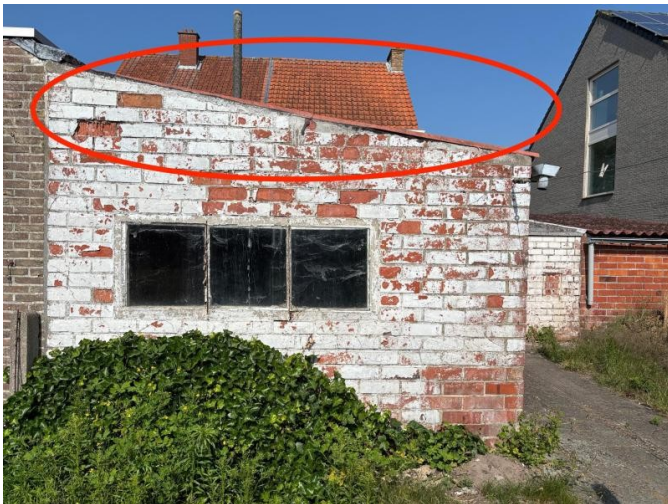
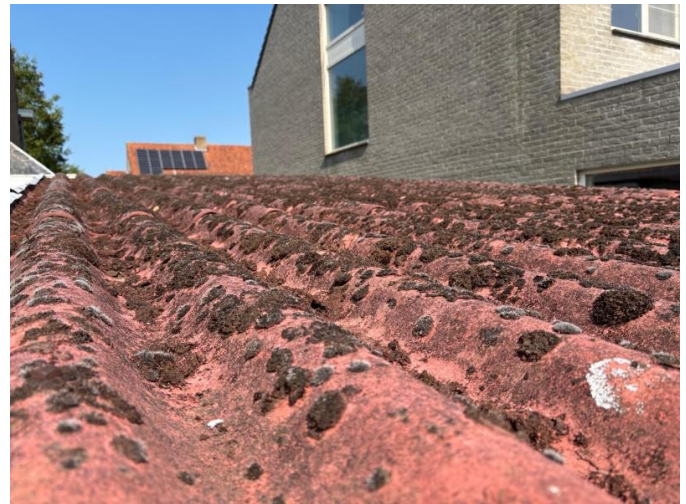
Het asbestmateriaal valt onder de mijlpaal van 2034.

**Dringend verwijderen**

| Eindbeoordeling materiaalarisico | Hoog materiaalarisico en/of hoge kans op vezelvrijgave |

| Asbestsoort (vezeltype) | Crocidoliet aanwezig |
| Toestand van het materiaal | Matig beschadigd, matig verweerd |

| Beschrijving | golfplaten berging |
| Asbestmateriaal | Dak- en gevelbekleding - Golfplaat |
| Hoeveelheid (oppervlakte - aantal) | • 18,00 m <sup>2</sup> - 1 stuk |

- Zorg voor een veilig beheer. Vermijd het beschadigen van het asbestmateriaal. Controleer de toestand jaarlijks op wijzigingen.
- Hemelwater dat afspoelt van asbestcement daken of gevels kan asbestdeeltjes bevatten. Gebruik het enkel voor gesloten circuits (bv. spoelen toiletten). Reinig na het vervangen van het dak of de gevel de dakgoten en regenwaterput of -ton om asbesthoudend sediment of slib te verwijderen

- Eenvoudige handelingen: mag via doe-het-zelf of door werknemer(s) met opleidingsattest eenvoudige handelingen  
Voor verwijdering van deze toepassing voorziet de wet geen verplichting om dit te laten uitvoeren door een firma met een opleidingsattest 'eenvoudige handelingen'. U mag in principe, ongeacht eventuele bestaande beschadigingen of vrije asbestvezels, deze asbestverdachte toepassing zelf verwijderen en afvoeren naar een kringlooppark.

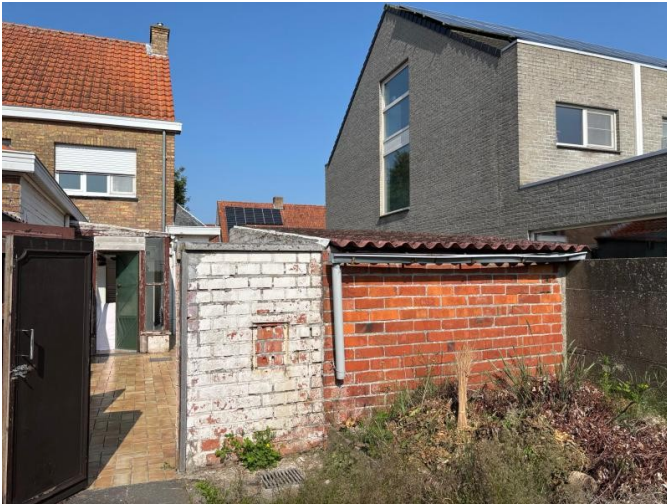
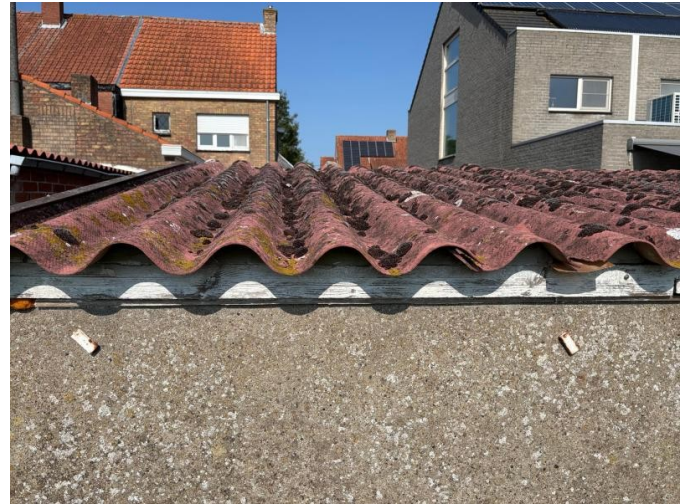
Het asbestmateriaal valt onder de mijlpaal van 2034.

Verwijderen

| Eindbeoordeling materiaalarisico | Verhoogd materiaalarisico en/of verhoogde kans op vezelvrijgave |

| Asbestsoort (vezeltype) | Crocidoliet aanwezig |
| Toestand van het materiaal | Licht beschadigd, licht verweerd. Intact calciumsilicaatmateriaal of categorie III 'gebondenheid' |

| Beschrijving | golfplaten garage |
| Asbestmateriaal | Dak- en gevelbekleding - Golfplaat |
| Hoeveelheid (oppervlakte - aantal) | • 16,00 m <sup>2</sup> - 1 stuk |

- Zorg voor een veilig beheer. Vermijd het beschadigen van het asbestmateriaal. Controleer de toestand jaarlijks op wijzigingen.
- Hemelwater dat afspoelt van asbestcement daken of gevels kan asbestdeeltjes bevatten. Gebruik het enkel voor gesloten circuits (bv. spoelen toiletten). Reinig na het vervangen van het dak of de gevel de dakgoten en regenwaterput of -ton om asbesthoudend sediment of slib te verwijderen

- Eenvoudige handelingen: mag via doe-het-zelf of door werknemer(s) met opleidingsattest eenvoudige handelingen  
Voor verwijdering van deze toepassing voorziet de wet geen verplichting om dit te laten uitvoeren door een firma met een opleidingsattest 'eenvoudige handelingen'. U mag in principe, ongeacht eventuele bestaande beschadigingen of vrije asbestvezels, deze asbestverdachte toepassing zelf verwijderen en afvoeren naar een kringlooppark.

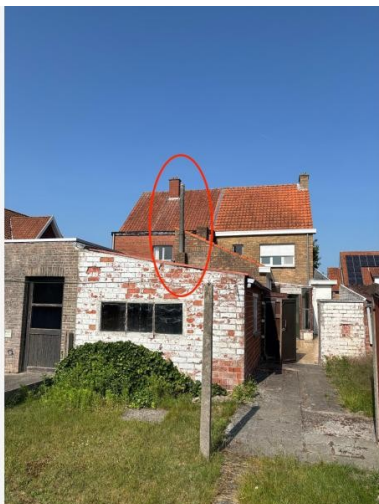
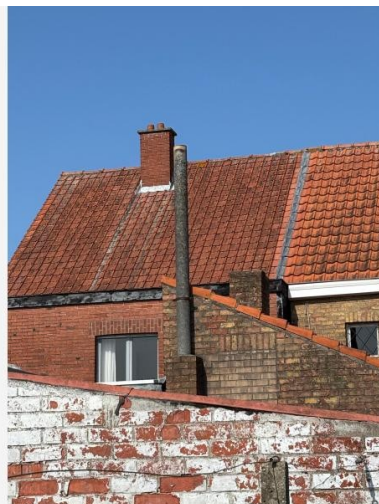
Het asbestmateriaal valt onder de mijlpaal van 2034.

Verwijderen

| Eindbeoordeling materiaalarisico | Laag materiaalarisico en/of verlaagde kans op vezelvrijgave |

| Asbestsoort (vezeltype) | Crocidoliet aanwezig |
| Toestand van het materiaal | Licht beschadigd, licht verweerd. Intact calciumsilicaatmateriaal of categorie III 'gebondenheid' |

| Beschrijving | schoorsteen eternit |
| Asbestmateriaal | Rookgaskanaal |

- Zorg voor een veilig beheer. Vermijd het beschadigen van het asbestmateriaal. Controleer de toestand jaarlijks op wijzigingen.

- Eenvoudige handelingen: mag via doe-het-zelf of door werknemer(s) met opleidingsattest eenvoudige handelingen  
Voor verwijdering van deze toepassing voorziet de wet geen verplichting om dit te laten uitvoeren door een firma met een opleidingsattest 'eenvoudige handelingen'. U mag in principe, ongeacht eventuele bestaande beschadigingen of vrije asbestvezels, deze asbestverdachte toepassing zelf verwijderen en afvoeren naar een kringlooppark.

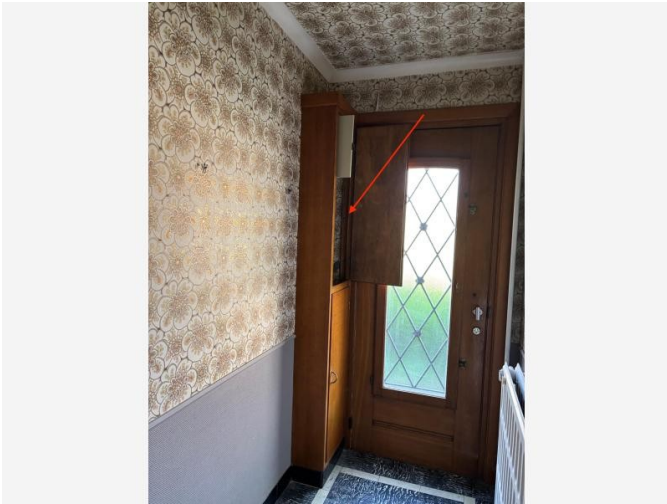
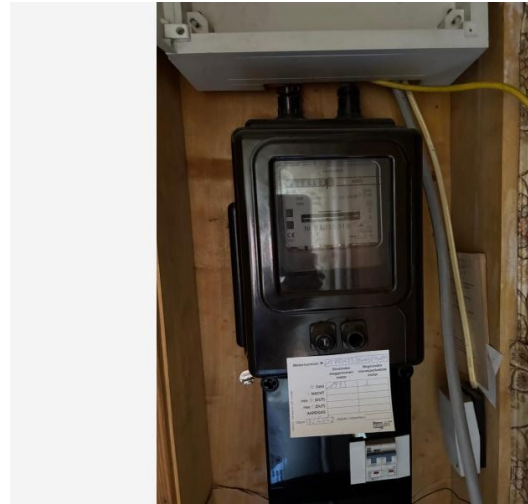
Het asbestmateriaal valt onder de mijlpaal van 2040.

Zorgvuldig beheren

| Eindbeoordeling materiaalrisico | Laag materiaalrisico en/of verlaagde kans op vezelvrijgave |

| Asbestsoort (vezeltype) | Crocidoliet aanwezig |
| Toestand van het materiaal | Onbeschadigd, niet verweerd |

| Beschrijving | bakeliet meterteller |
| Asbestmateriaal | Plaat, paneel, tablet - Type Bakeliet |

- Zorg voor een veilig beheer. Vermijd het beschadigen van het asbestmateriaal. Controleer de toestand jaarlijks op wijzigingen.

- Eenvoudige handelingen: mag via doe-het-zelf of door werknemer(s) met opleidingsattest eenvoudige handelingen  
Voor verwijdering van deze toepassing voorziet de wet geen verplichting om dit te laten uitvoeren door een firma met een opleidingsattest 'eenvoudige handelingen'. Gezien de verzegeling mag deze enkel verwijderd worden door de netbeheerder.

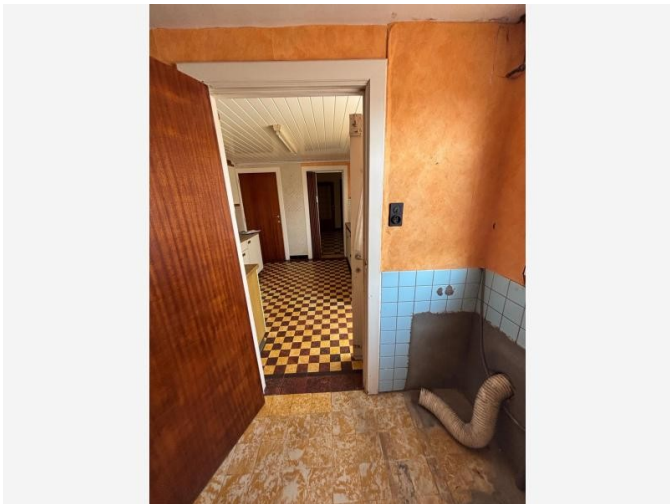
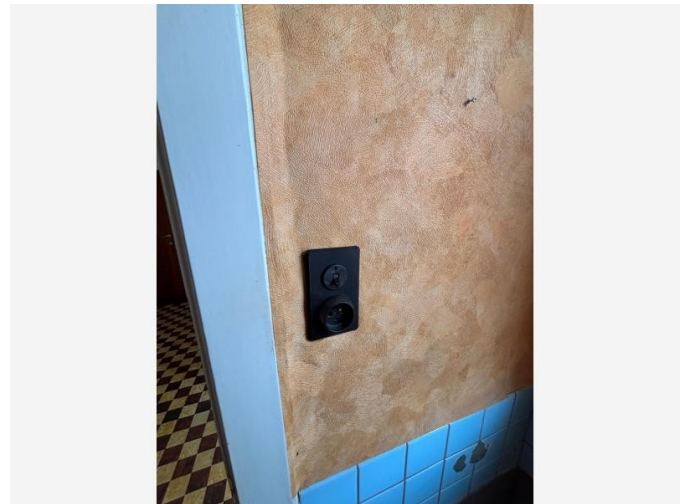
Het asbestmateriaal valt onder de mijlpaal van 2040.

Zorgvuldig beheren

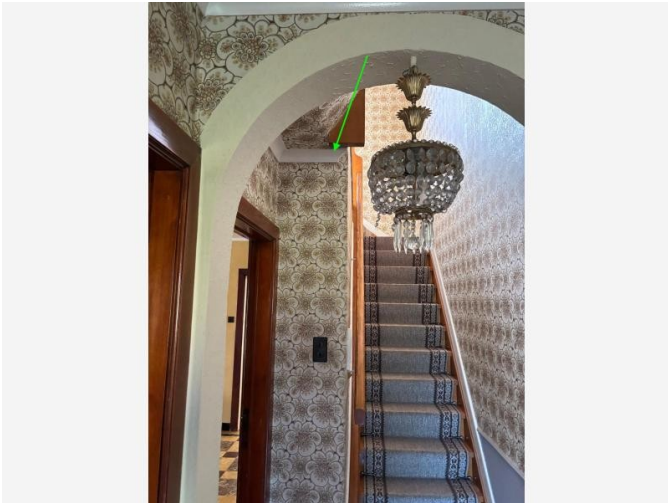
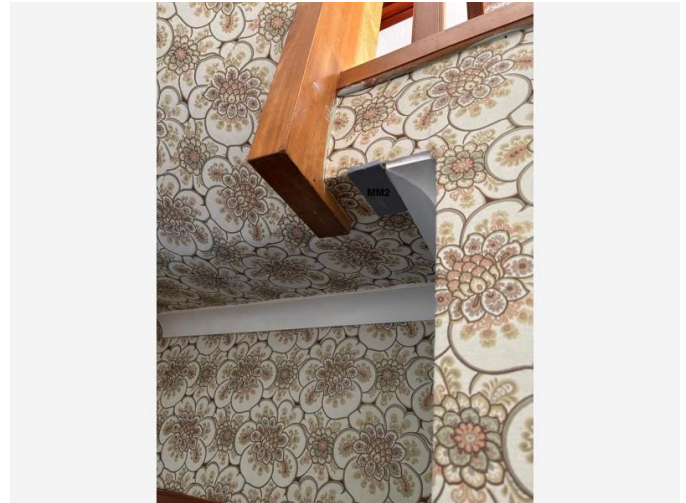
## Fiche 8: pleister plafonds

Geen asbest

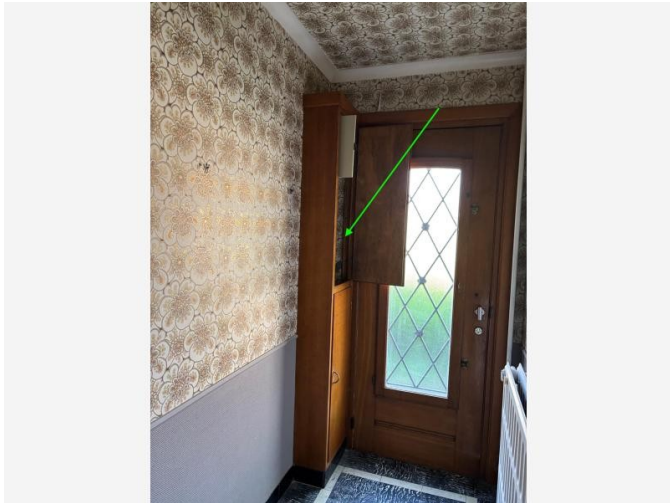
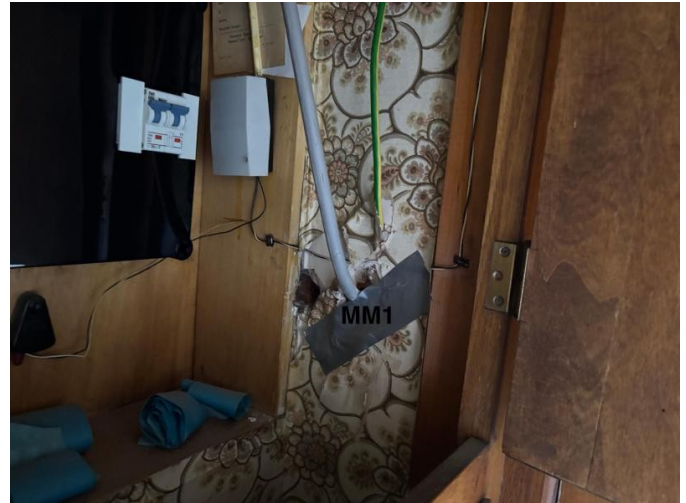
## Fiche 9: pleister muren

Geen asbest

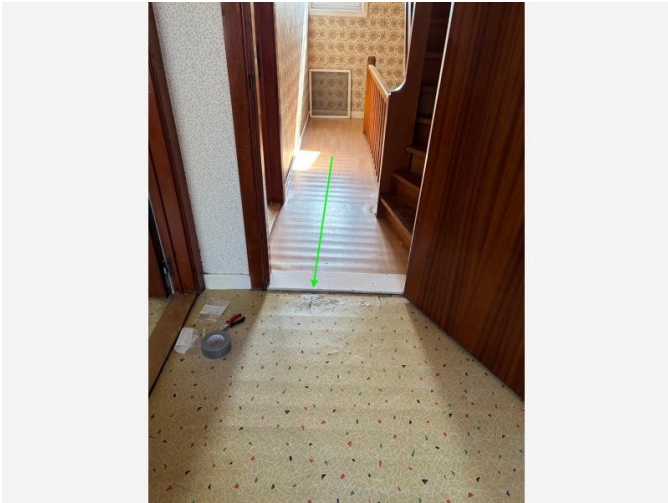
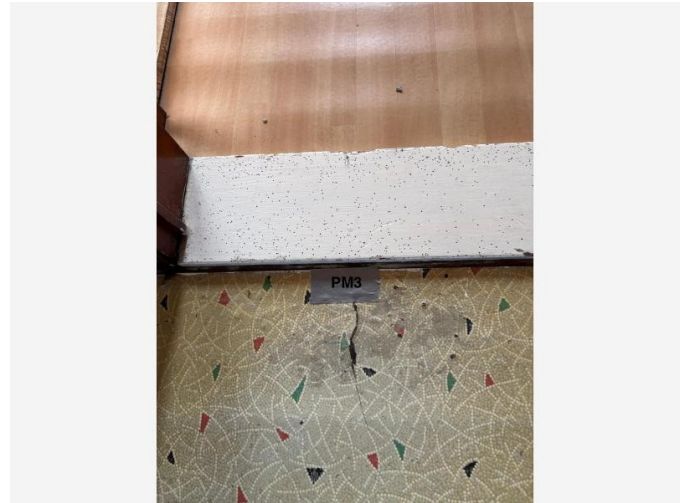
## Fiche 10: vloerzeil verdieping

Geen asbest

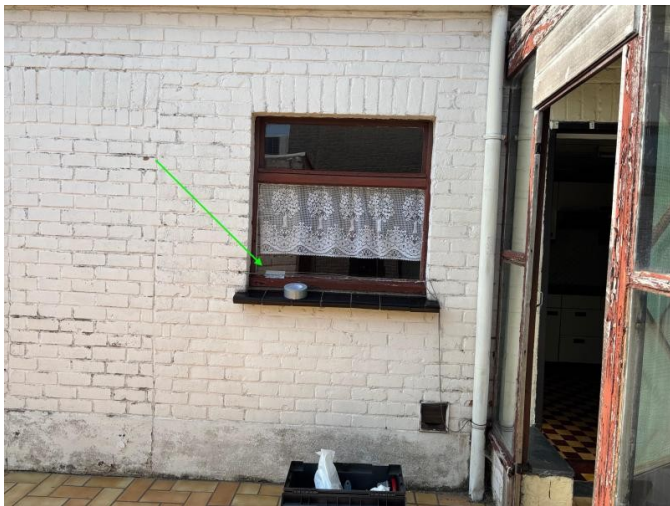
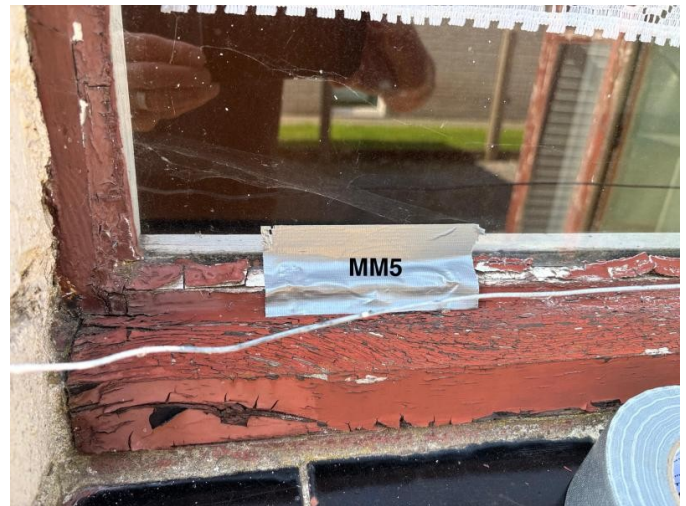
## Fiche 11: mastiek oude ramen

Geen asbest

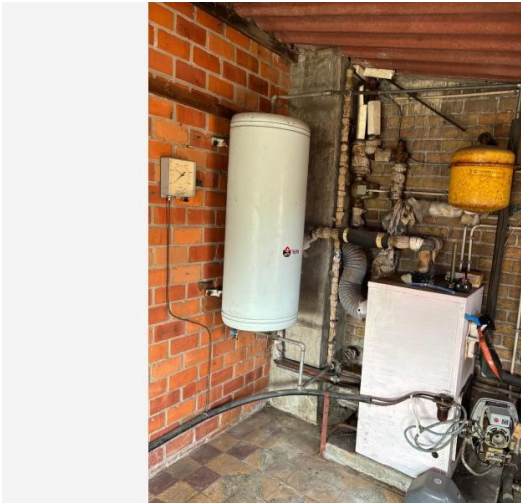
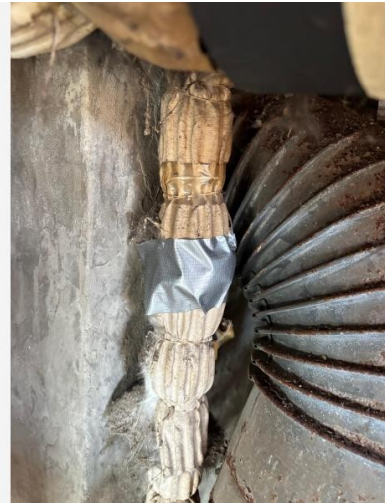
## Fiche 12: leidingisolatie CV-ruimte

Geen asbest
