Asbestinventarisatetest

Bergstraat 7, 3040 Huldenberg

Attestnummer : 20260526-000080.000

Niet-asbestveilig

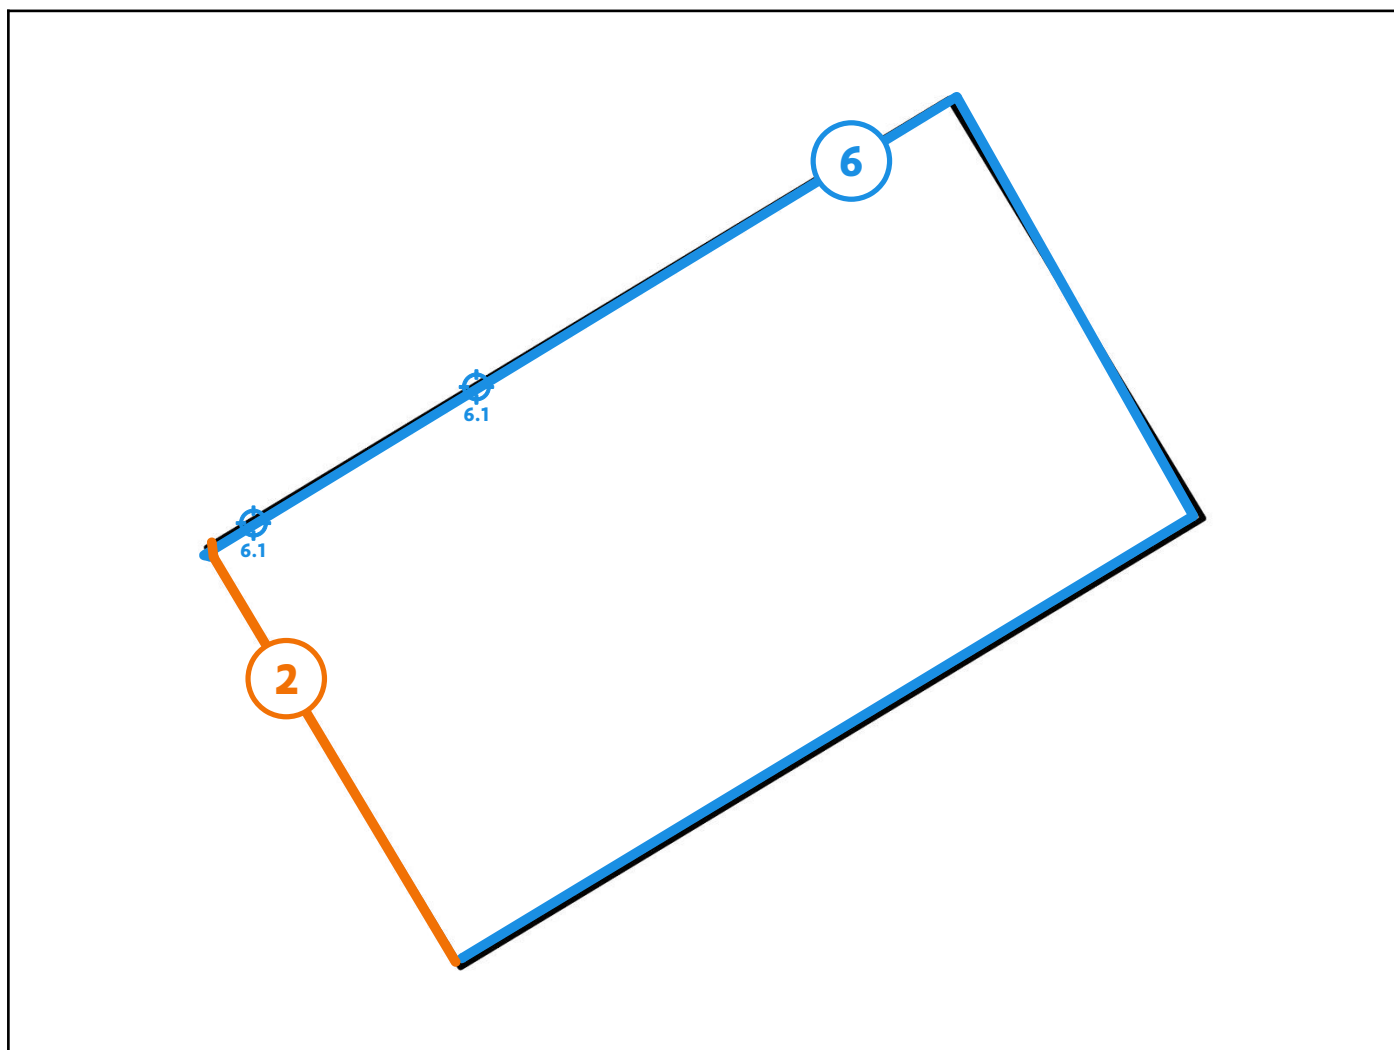
Plan 1.1: Gevels

Beschrijving	Type	Actie
2. Gevel met leien	Asbestmateriaal	Verwijderen
6. Crepi gevels	Geen asbest	-
6.1 Code: MM06	Mengmonster	-

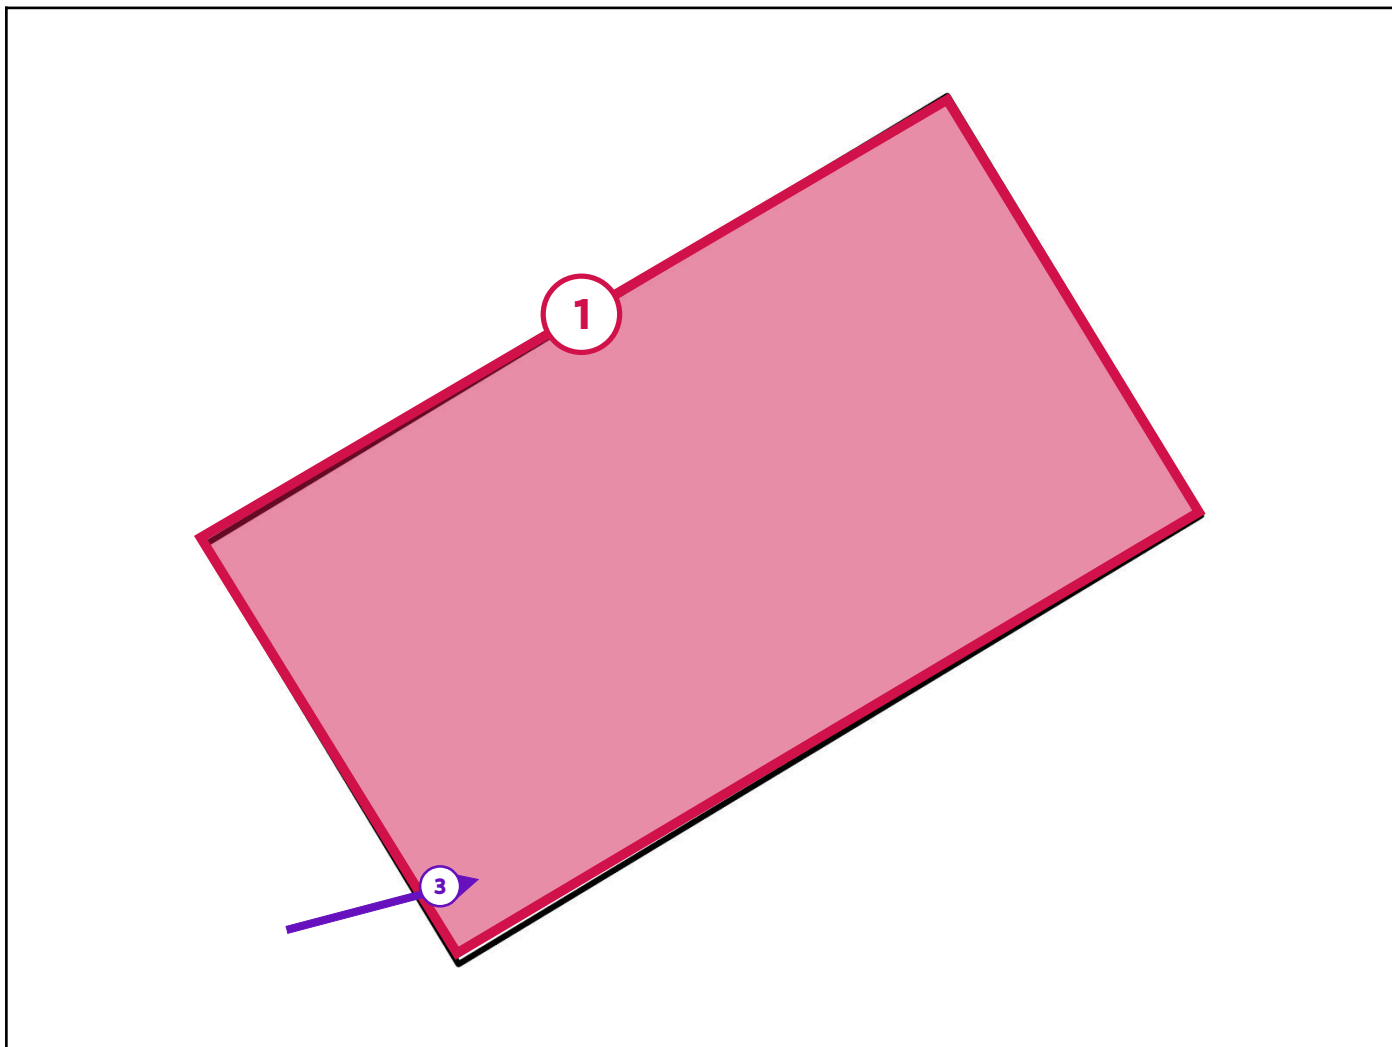
Plan 1.2: Dak

Beschrijving	Type	Actie
1. Dak bestaande uit leien	Asbestmateriaal	Dringend verwijderen
3. Schouw	Beperking	-

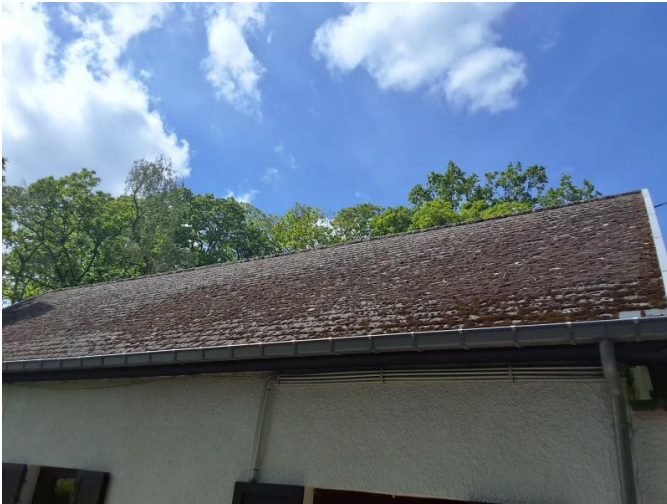
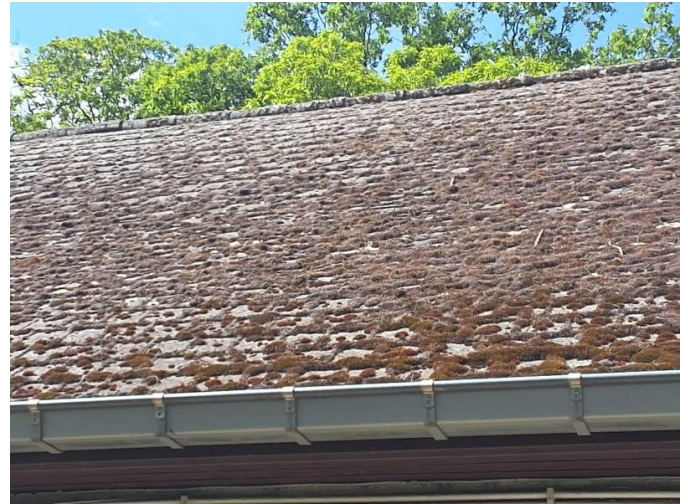
Dringend verwijderen

Hoog materiaalrisico en/of hoge kans op vezelvrijgave

Gebondenheid	Categorie 1: hechtgebonden in oorsprong
Asbestsoort (vezeltype)	Crocidoliet aanwezig
Asbestconcentratie	Laag (< 50%)
Afschermingsgraad van het gehele materiaal	Geheel of deels vrij aan de buitenlucht, maar geen contact met binnenlucht
Toestand van het materiaal	Zwaar beschadigd, zwaar verweerd

Beschrijving	Dak bestaande uit leien
Omgeving	Buiten
Primaire drager	Schuin dak
Asbestmateriaal	Dak- en gevelbekleding - Lei, shingle
Bindmiddel van asbestmateriaal	Cement
Gebondenheid op basis van bindmiddel	Hecht
Hoeveelheid (oppervlakte - aantal)	<ul style="list-style-type: none">• 60,00 m² - 1 stuk
Totale oppervlakte	60,00 m ²
Eenvoudig bereikbaar	Ja
Bevestigingswijze	<ul style="list-style-type: none">• Geklemd• Genageld, geniet
Identificatiemethode	De asbestdeskundige beoordeelt het materiaal als asbesthoudend, en dit zonder monsternamen.
Destructieve handeling voor identificatie	Nee
Opmerking	De hoeveelheid is een zo nauwkeurig mogelijke opmeting. Hieraan kunnen evenwel geen rechten worden ontleend.

- Verwijder dit asbestmateriaal zo snel mogelijk. Volg de toestand goed op.
- Hemelwater dat afspoelt van asbestcement daken of gevels kan asbestdeeltjes bevatten. Gebruik het enkel voor gesloten circuits (bv. spoelen toiletten). Reinig na het vervangen van het dak of de gevel de dakgoten en regenwaterput of -ton om asbesthoudend sediment of slib te verwijderen

- Eenvoudige handelingen: mag via doe-het-zelf of door werknemer(s) met opleidingsattest eenvoudige handelingen
Deze toepassing kan door een aannemer die over een opleidingsattest eenvoudige handelingen beschikt of door een particulier (doe-het-zelf), verwijderd worden indien er geen verhoogd risico op vrijgave van asbestvezels (max. concentratie 0,01 vezels/cm³ - CODEX Art. VI.3-54) ontstaat en de toepassing voorafgaand wordt gefixeerd/bevochtigd; de individuele elementen zonder machinale werktuigen (boormachine, slijpschijf, hogedrukreiniger,...) en zonder breken of gooien een voor een losgemaakt worden; en ten slotte dubbel en luchtdicht verpakt weggevoerd worden naar een erkend afvalpunt (recyclagepark).

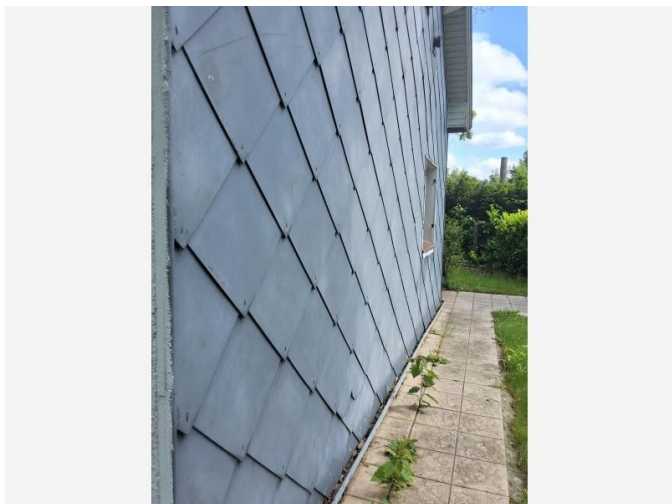
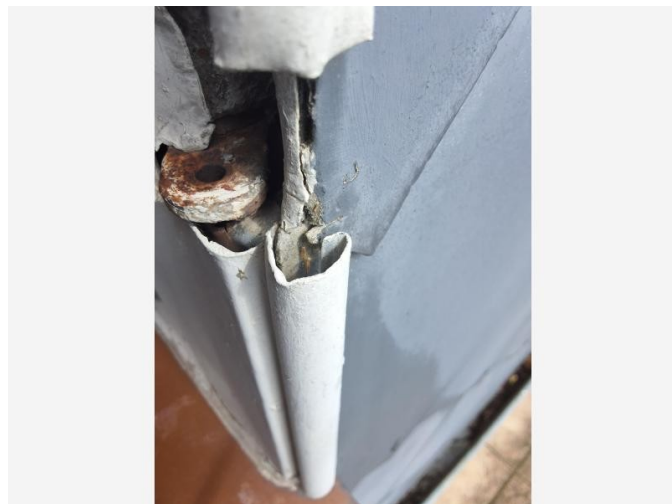
Verwijderen

Eindbeoordeling materiaalrisico	Verhoogd materiaalrisico en/of verhoogde kans op vezelvrijgave
---------------------------------	--

Gebondenheid	Categorie 1: hechtgebonden in oorsprong
Asbestsoort (vezeltype)	Crocidoliet aanwezig
Asbestconcentratie	Laag (< 50%)
Afschermingsgraad van het gehele materiaal	Geheel of deels vrij aan de buitenlucht, maar geen contact met binnenlucht
Toestand van het materiaal	Matig beschadigd, matig verweerd

Beschrijving	Gevel met leien
Omgeving	Buiten
Primaire drager	Wand buitenschil
Asbestmateriaal	Dak- en gevelbekleding - Lei, shingle
Bindmiddel van asbestmateriaal	Cement
Gebondenheid op basis van bindmiddel	Hecht
Hoeveelheid (oppervlakte - aantal)	<ul style="list-style-type: none">• 20,00 m² - 1 stuk
Totale oppervlakte	20,00 m ²
Eenvoudig bereikbaar	Ja
Bevestigingswijze	<ul style="list-style-type: none">• Genageld, geniet
Identificatiemethode	De asbestdeskundige beoordeelt het materiaal als asbesthoudend, en dit zonder monsternamen.
Destructieve handeling voor identificatie	Nee
Opmerking	De hoeveelheid is een zo nauwkeurig mogelijke opmeting. Hieraan kunnen evenwel geen rechten worden ontleend.

- Verwijder dit asbestmateriaal zo snel mogelijk. Volg de toestand goed op.
- Hemelwater dat afspoelt van asbestcement daken of gevels kan asbestdeeltjes bevatten. Gebruik het enkel voor gesloten circuits (bv. spoelen toiletten). Reinig na het vervangen van het dak of de gevel de dakgoten en regenwaterput of -ton om asbesthoudend sediment of slib te verwijderen

- Eenvoudige handelingen: mag via doe-het-zelf of door werknemer(s) met opleidingsattest eenvoudige handelingen
Deze toepassing kan door een aannemer die over een opleidingsattest eenvoudige handelingen beschikt of door een particulier (doe-het-zelf), verwijderd worden indien er geen verhoogd risico op vrijgave van asbestvezels (max. concentratie 0,01 vezels/cm³ - CODEX Art. VI.3-54) ontstaat en de toepassing voorafgaand wordt gefixeerd/bevochtigd; de individuele elementen zonder machinale werktuigen (boormachine, slijpschijf, hogedrukreiniger,...) en zonder breken of gooien een voor een losgemaakt worden; en ten slotte dubbel en luchtdicht verpakt weggevoerd worden naar een erkend afvalpunt (recyclagepark).

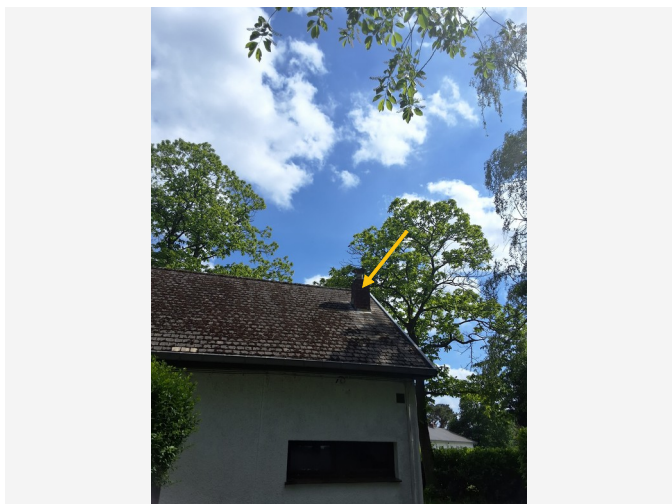
Situeringfoto

Tijdelijke beperking

Reden: Het te onderzoeken materiaal situeert zich hoger dan 3,50 m te rekenen vanaf een veilige ondergrond

Uitleg van de asbestdeskundige: De binnenkant van de schouw is niet waarneembaar. De schouw bevat binnenin mogelijk een asbestcement rookgaskanaal. Laat dit onderzoeken bij eventuele werken.

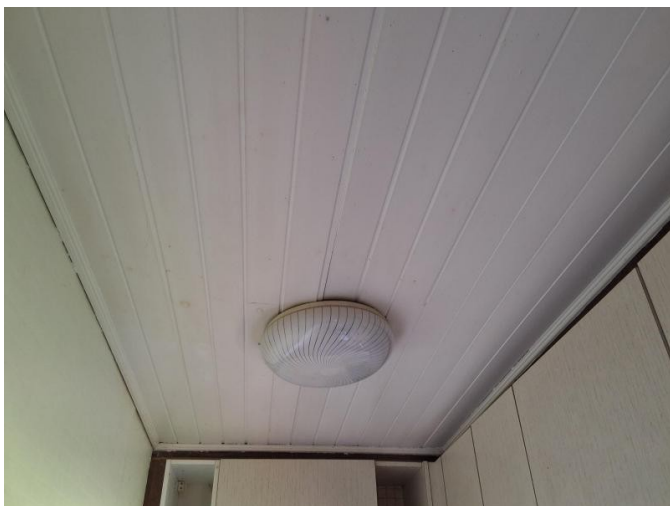
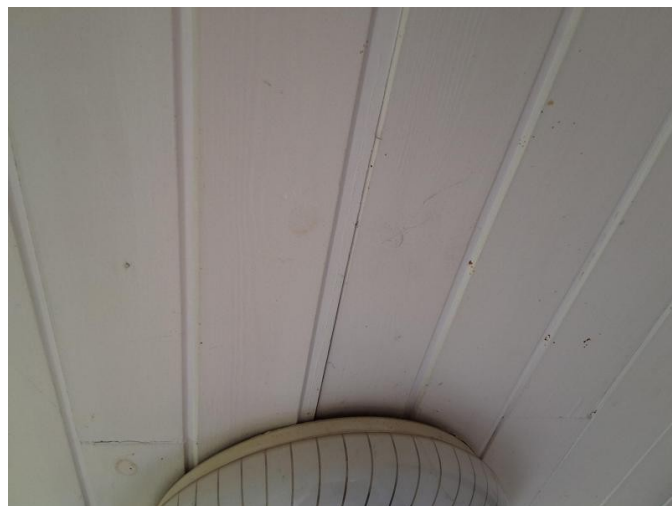
De plafonds werden afgewerkt met niet-asbestverdachte voorzetpanelen die inspectie van de bedekte structuur (opbouw, pleisterwerk) verhinderen.

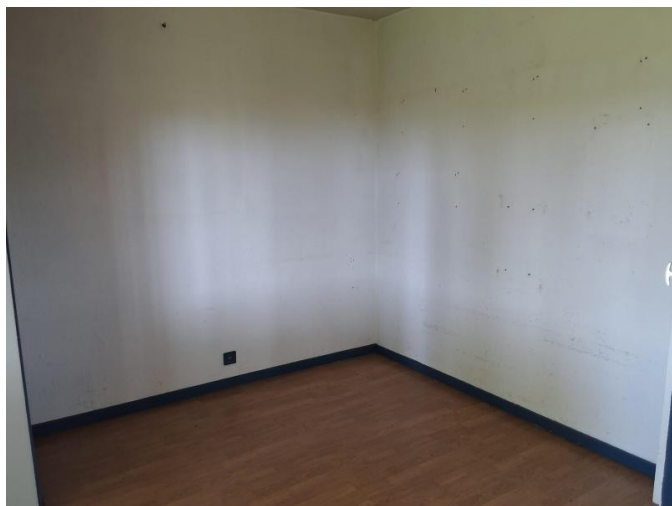
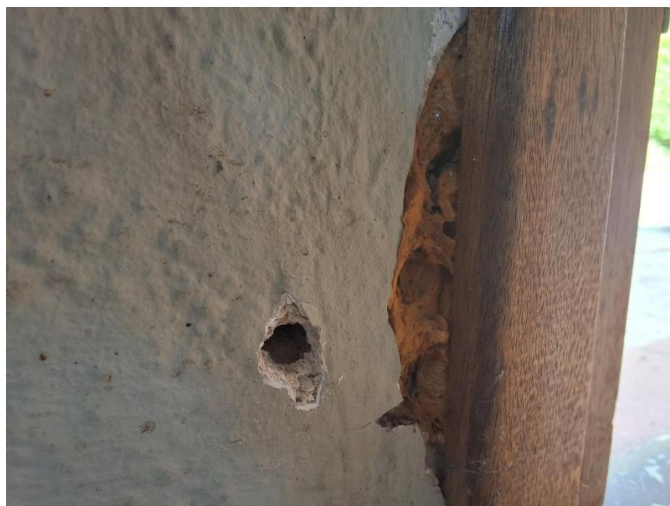
Fiche 5: Pleisterwerk Wanden

Geen asbest

#	Type	Referentie	Resultaat
5.1	Mengmonster	MM01	Geen asbest

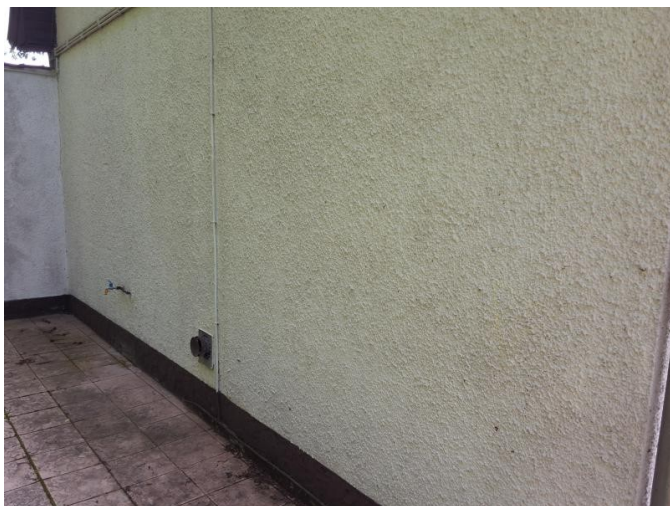
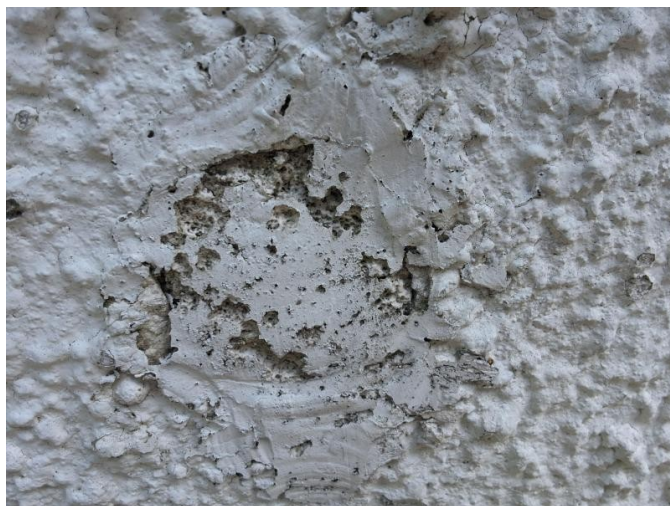
Fiche 6: Crepi gevels

Geen asbest

#	Type	Referentie	Resultaat
6.1	Mengmonster	MM06	Geen asbest
