# Asbestinventarisatetest

Boelenaar 34, 9031 Gent

Attestnummer : 20241129-000294.000

Uitgegeven op : 29.11.2024

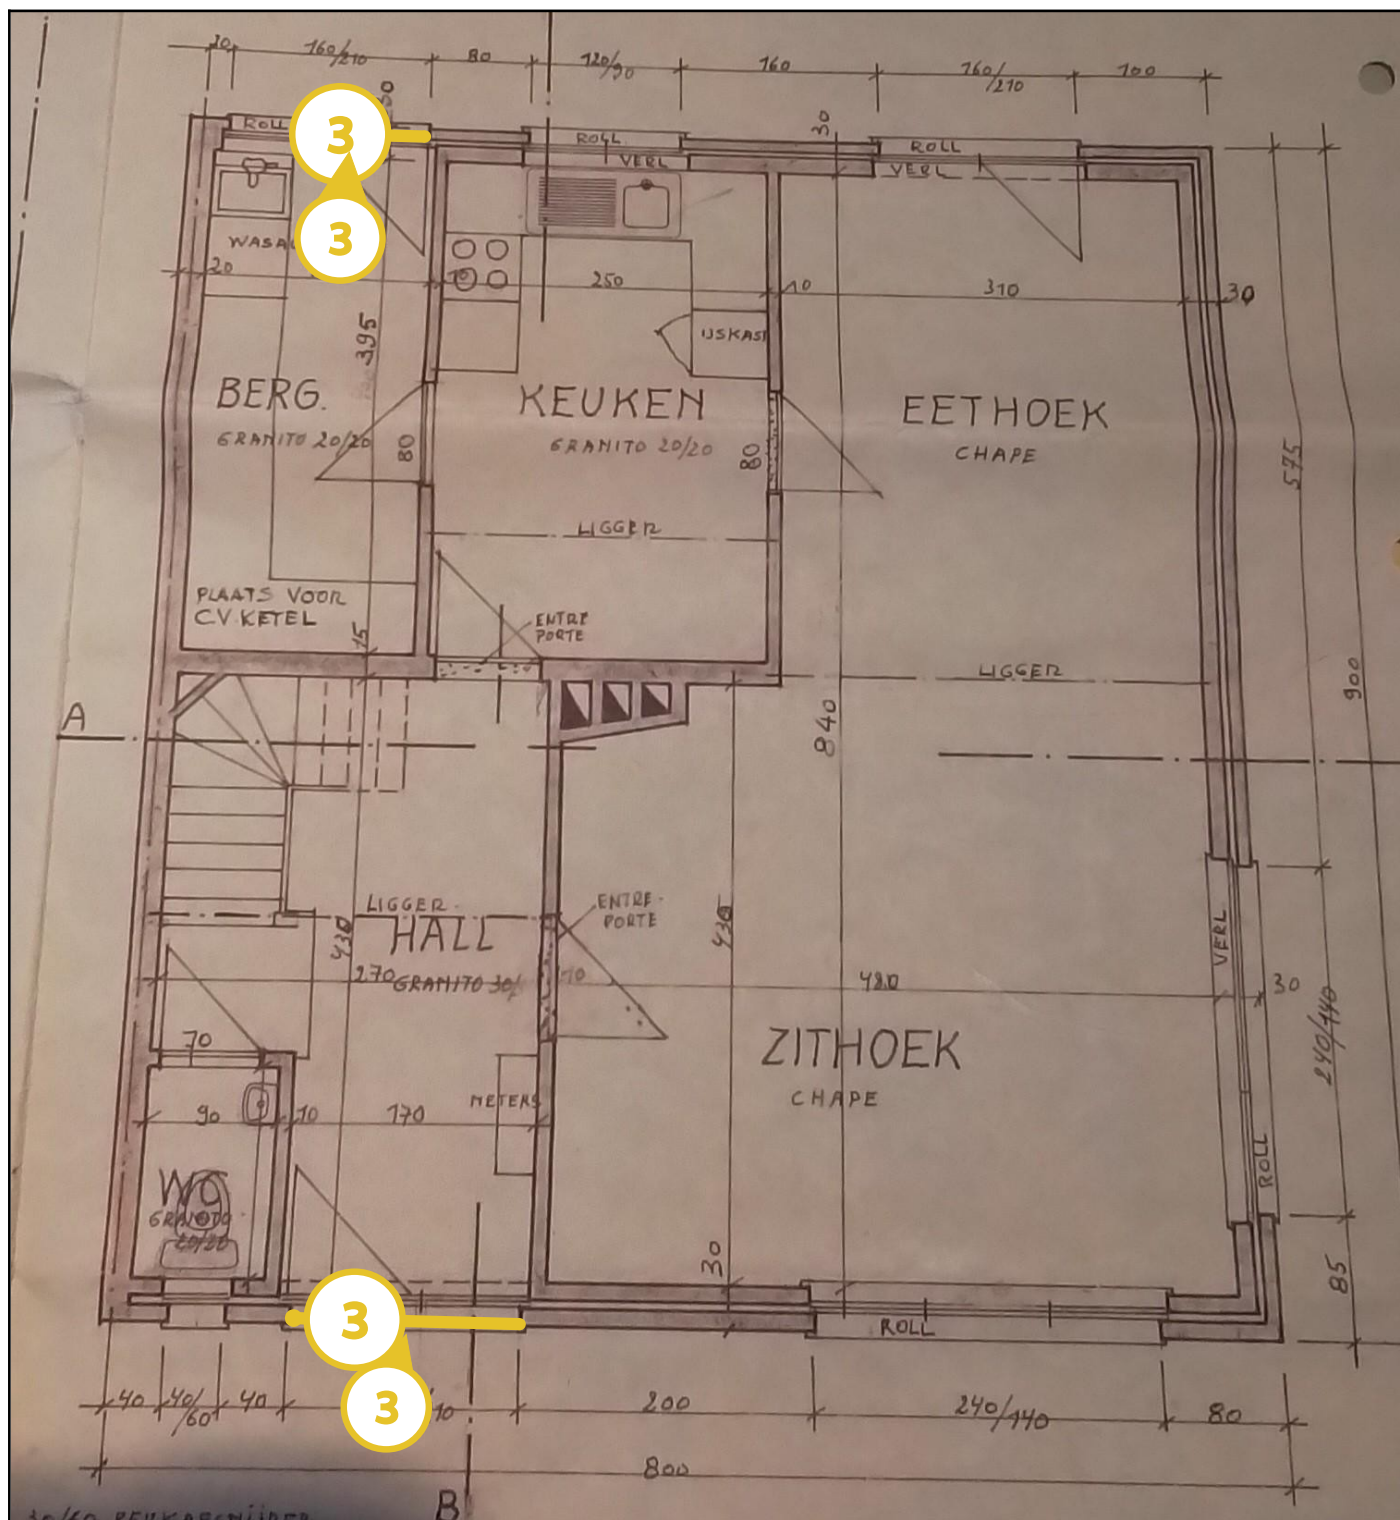
## Plan 1.4: Gelijkvloers : glasaldeuren

Beschrijving	Type	Actie
3. Glasaldeuren	Asbestmateriaal	Zorgvuldig beheren

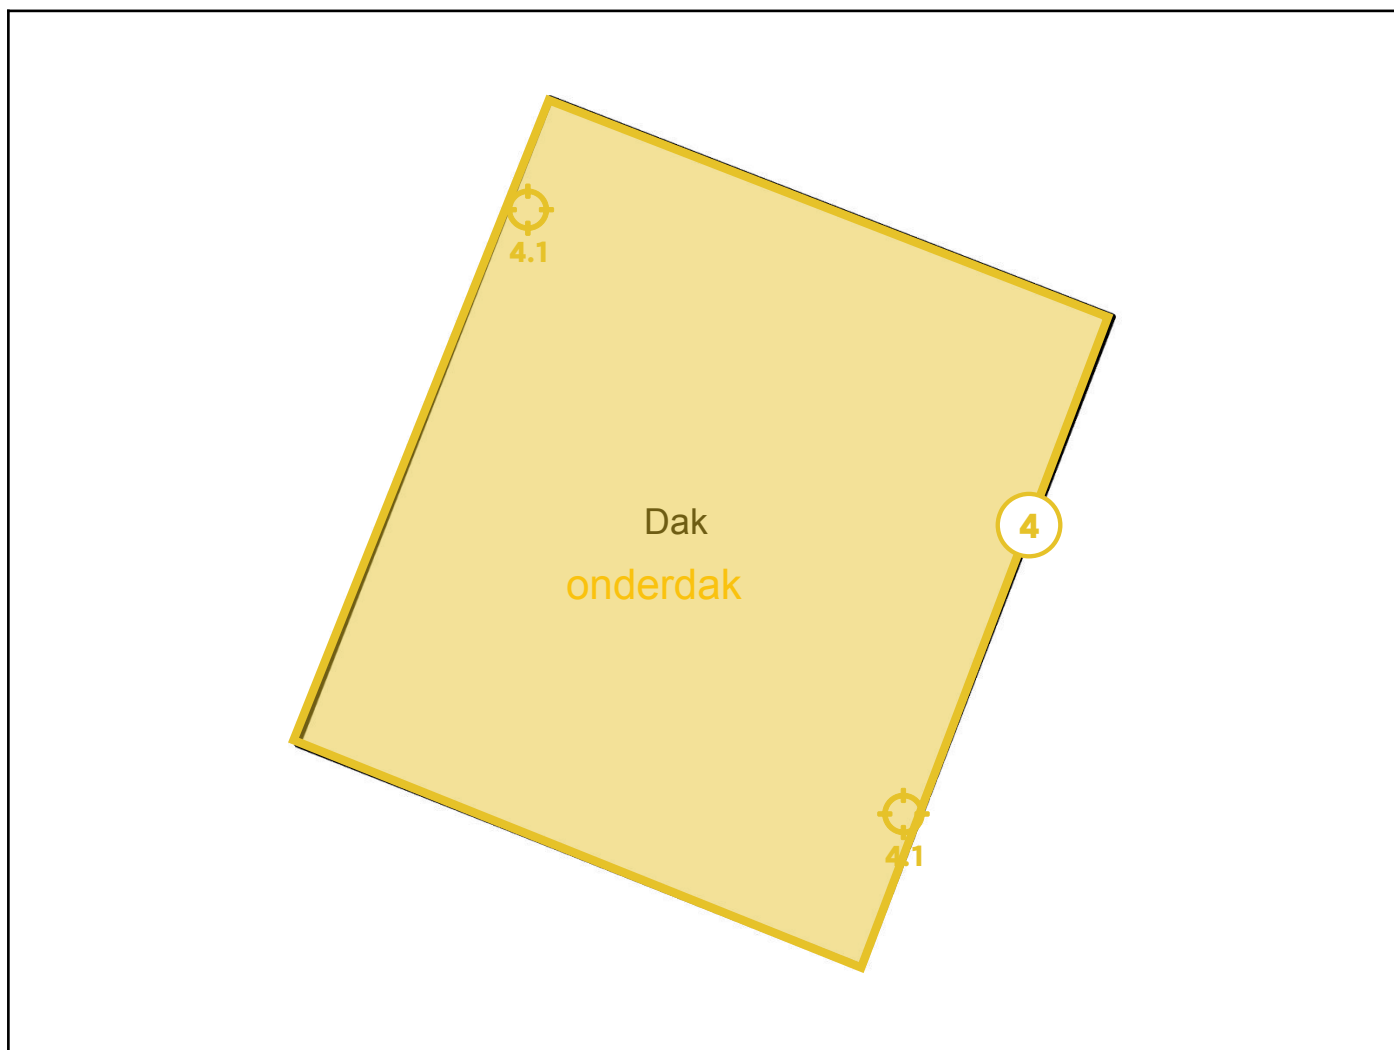
## Plan 1.9: Dak : onderdak

Beschrijving	Type	Actie
4. Onderdak	Asbestmateriaal	Zorgvuldig beheren
4.1 Code: MM03	Mengmonster	-

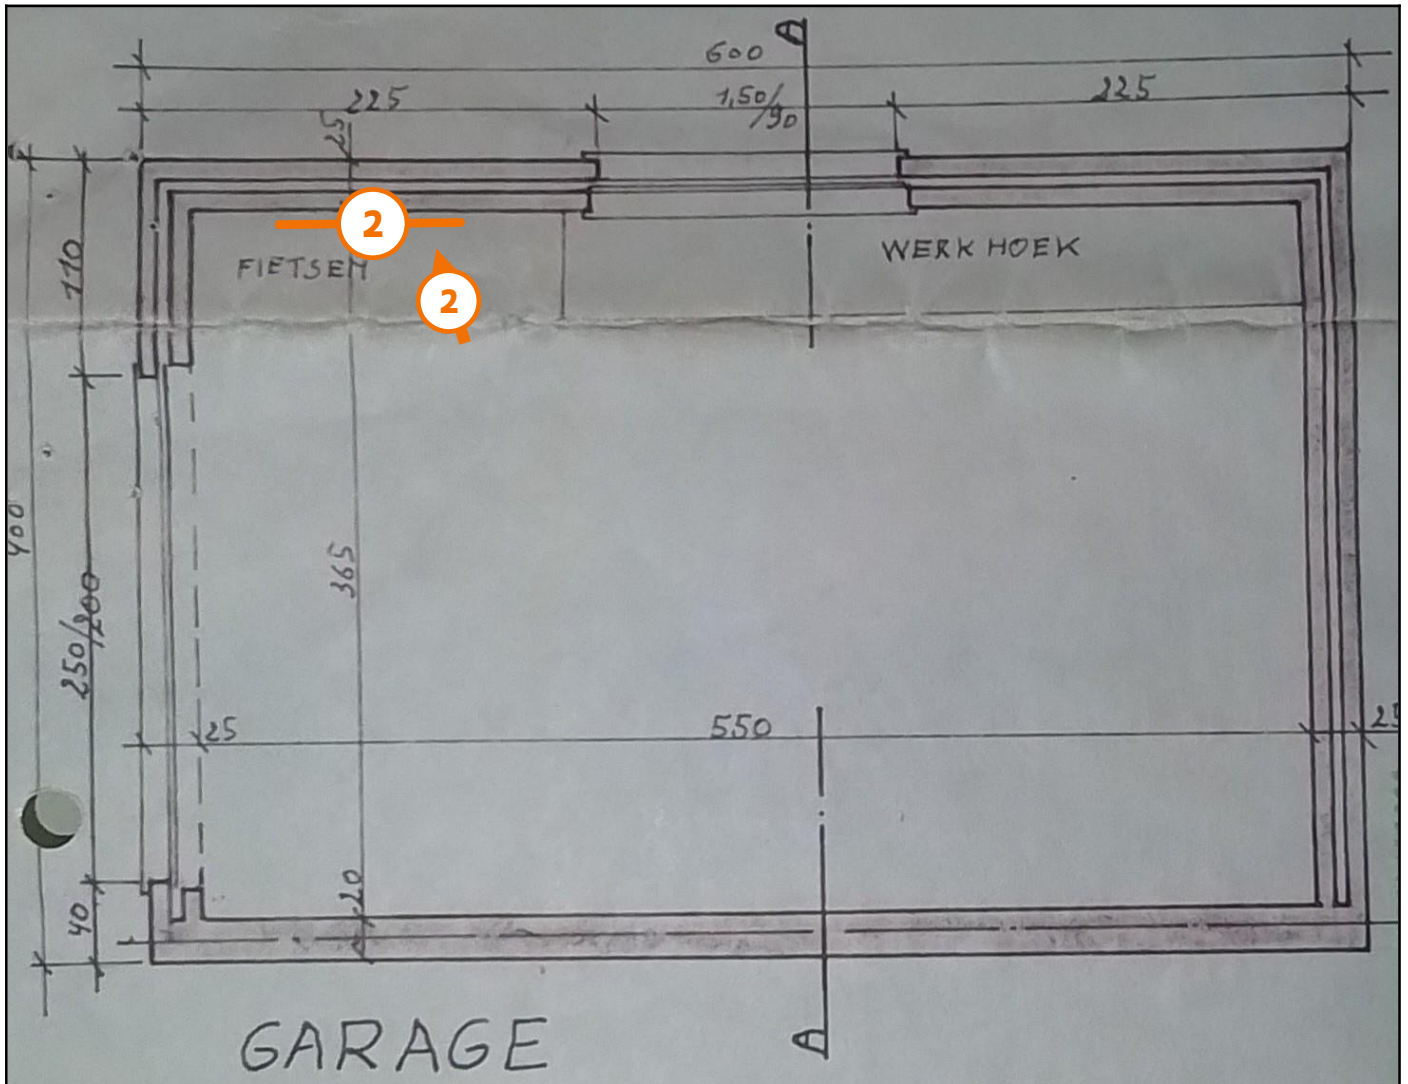
## Plan 2.1: Garage : bakeliete toepassingen

Beschrijving	Type	Actie
2. Bakeliete toepassingen	Asbestmateriaal	<a href="#">Verwijderen</a>

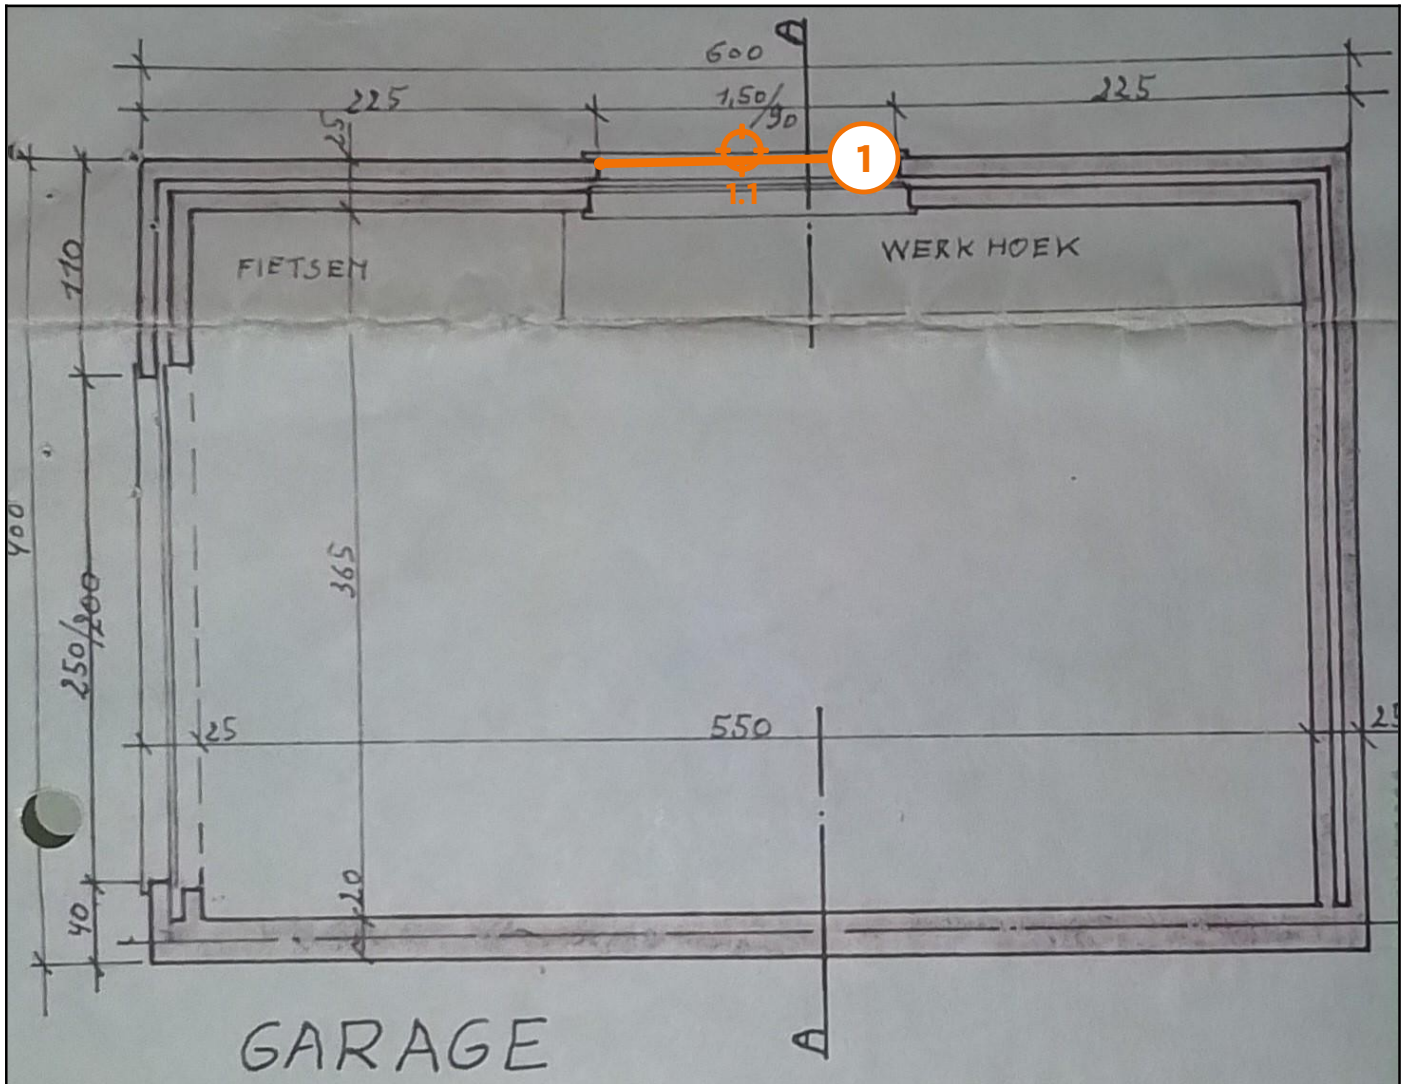
## Plan 2.2: Garage : mastiek

Beschrijving	Type	Actie
1. Mastiek Ramen	Asbestmateriaal	<a href="#">Verwijderen</a>
1.1 Code: MM05	Puntmonster	-

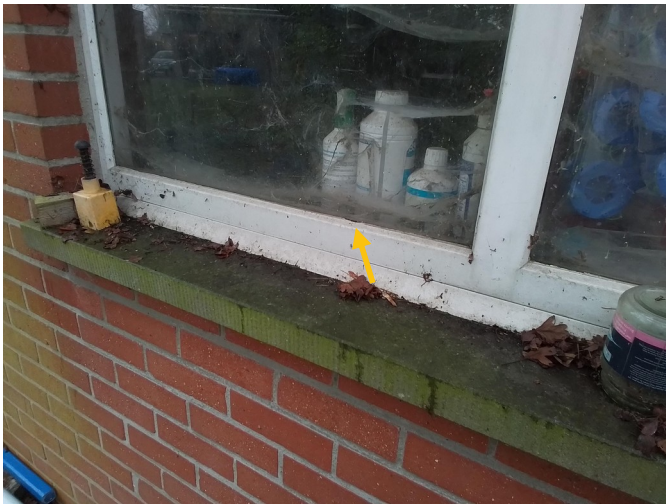
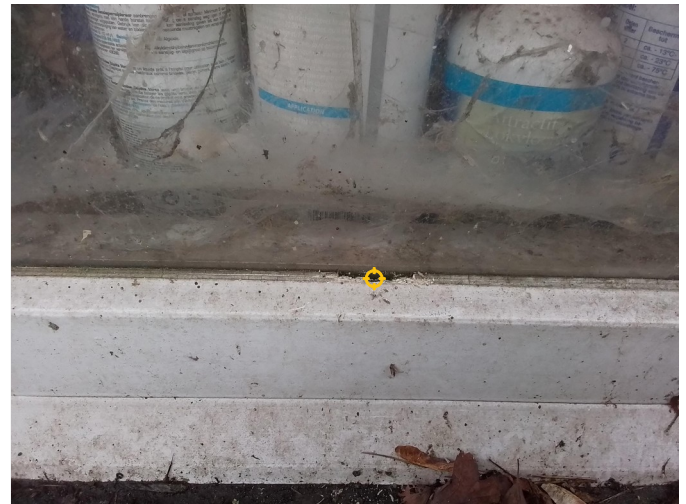
Het asbestmateriaal valt onder de mijlpaal van 2040.

Eindbeoordeling materiaalrisico	Verhoogd materiaalrisico en/of verhoogde kans op vezelvrijgave
---------------------------------	--

Gebondenheid	Categorie 1: hechtgebonden in oorsprong
Asbestsoort (vezeltype)	Alleen chrysotiel
Asbestconcentratie	Laag (< 50%)
Afschermingsgraad van het gehele materiaal	Geheel of deels vrij aan de buitenlucht
Toestand van het materiaal	Matig beschadigd, matig verweerd

#	Type	Referentie	Resultaat
1.1	Puntmonster	MM05	Chrysotiel

<b>Beschrijving</b>	Mastiek Ramen
<b>Omgeving</b>	Buiten
<b>Primaire drager</b>	Wandopening verticaal (raam, deur, ...)
<b>Asbestmateriaal</b>	In-situ afwerkingslagen - Pasta, stopverf, voegsel, stopsel, vulsel, mastiek, katten, ...
<b>Bindmiddel van asbestmateriaal</b>	Kitten, mastiek, pasta
<b>Gebondenheid op basis van bindmiddel</b>	Hecht
<b>Hoeveelheid (gewicht - aantal)</b>	<ul style="list-style-type: none"><li>• 5,00 kg - 1 stuk</li></ul>
<b>Totaal gewicht</b>	5,00 kg
<b>Eenvoudig bereikbaar</b>	Ja
<b>Bevestigingswijze</b>	<ul style="list-style-type: none"><li>• Verlijmd, ingegoten, versmeerd</li></ul>
<b>Identificatiemethode</b>	Vaststelling met monstername
<b>Destructieve handeling voor identificatie</b>	Nee

- Verwijder dit asbestmateriaal zo snel mogelijk. Volg de toestand goed op.

- Eenvoudige handelingen: mag via doe-het-zelf of door werknemer(s) met opleidingsattest eenvoudige handelingen  
Aanbevolen saneringsmethode: Eenvoudige handeling met bijkomende maatregelen. Het materiaal dient goed te worden gefixeerd voor deze wordt verwijderd. Dit om potentiële vezelvrijgave en contaminatie te voorkomen.

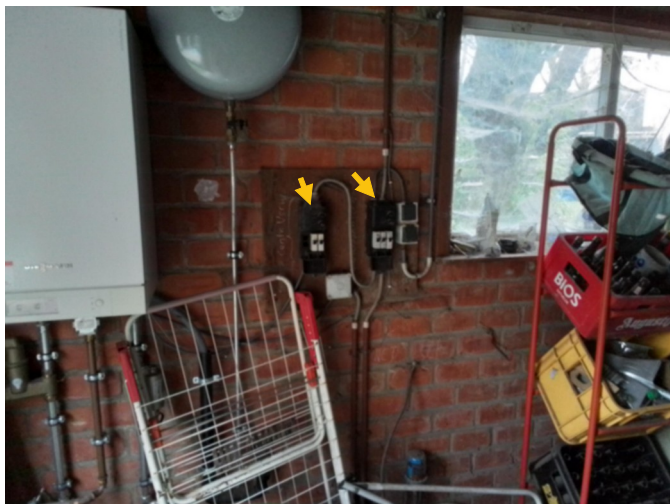
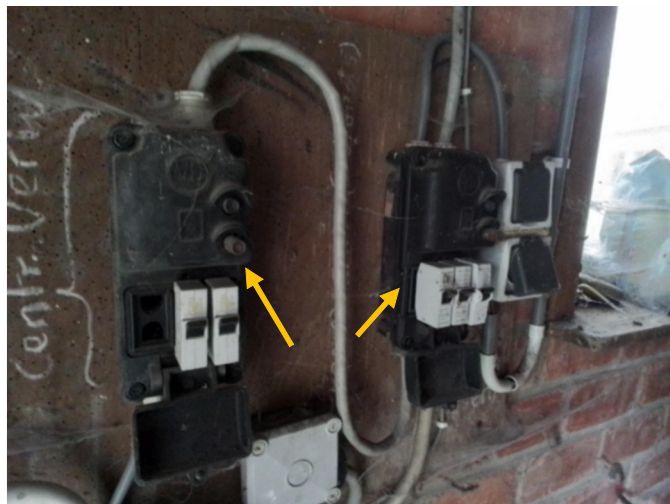
Het asbestmateriaal valt onder de mijlpaal van 2040.

Eindbeoordeling materiaalrisico	Verhoogd materiaalrisico en/of verhoogde kans op vezelvrijgave
---------------------------------	--

Gebondenheid	Categorie 1: hechtgebonden in oorsprong
Asbestsoort (vezeltype)	Crocidoliet aanwezig
Asbestconcentratie	Laag (< 50%)
Afschermingsgraad van het gehele materiaal	Geheel of deels (ook) vrij aan de binnenlucht
Toestand van het materiaal	Licht beschadigd, licht verweerd. Intact calciumsilicaatmateriaal of categorie III 'gebondenheid'

Beschrijving	Bakeliete toepassingen
Omgeving	Binnen
Primaire drager	Communicatie en elektrische infrastructuur en uitrusting
Asbestmateriaal	Plaat, paneel, tablet - Type Bakeliet
Bindmiddel van asbestmateriaal	Kunststof of -hars
Gebondenheid op basis van bindmiddel	Hecht
Hoeveelheid (oppervlakte - dikte - aantal)	• 0,20 m <sup>2</sup> - 2,00 cm - 1 stuk
Totaal volume	0,004 m <sup>3</sup>
Eenvoudig bereikbaar	Ja
Bevestigingswijze	• Geschroefd
Identificatiemethode	Vaststelling zonder monstername
Destructieve handeling voor identificatie	Nee

- Verwijder dit asbestmateriaal zo snel mogelijk. Volg de toestand goed op.

- Eenvoudige handelingen: mag via doe-het-zelf of door werknemer(s) met opleidingsattest eenvoudige handelingen  
Aanbevolen saneringsmethode: Eenvoudige handeling. Het materiaal dient in zijn geheel te worden verwijderd zonder deze te beschadigen.

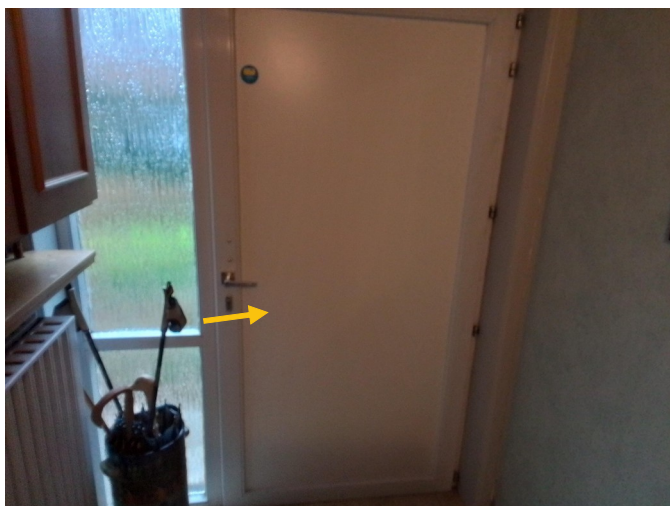
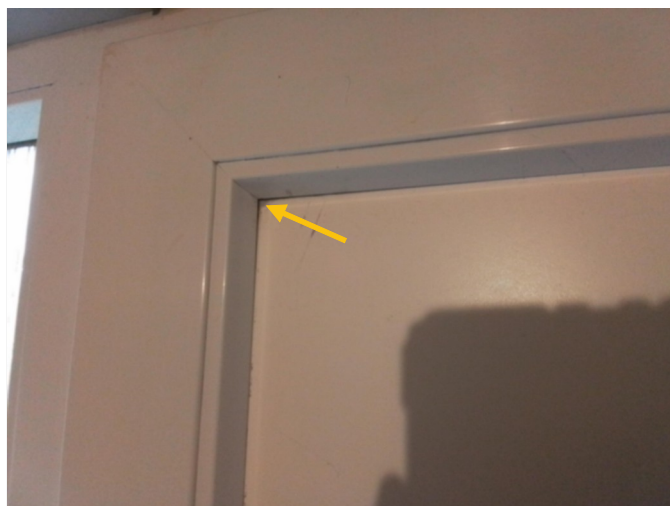
Het asbestmateriaal valt onder de mijlpaal van 2040.

Eindbeoordeling materiaalrisico	Laag materiaalrisico en/of verlaagde kans op vezelvrijgave
---------------------------------	--

Gebondenheid	Categorie 1: hechtgebonden in oorsprong
Asbestsoort (vezeltype)	Crocidoliet aanwezig
Asbestconcentratie	Laag (< 50%)
Afschermingsgraad van het gehele materiaal	Niet stootvaste afscherming
Toestand van het materiaal	Matig beschadigd, matig verweerd

Beschrijving	Glasaldeuren
Omgeving	Grenst aan binnen- en buitenlucht
Primaire drager	Wandopening verticaal (raam, deur, ...)
Asbestmateriaal	Plaat, paneel, tablet - Geëmailleerd, type Glasal
Bindmiddel van asbestmateriaal	Cement
Gebondenheid op basis van bindmiddel	Hecht
Hoeveelheid (oppervlakte - dikte - aantal)	• 4,00 m <sup>2</sup> - 2,00 cm - 1 stuk
Totaal volume	0,08 m <sup>3</sup>
Eenvoudig bereikbaar	Ja
Bevestigingswijze	• Geklemd
Identificatiemethode	Vaststelling zonder monstername
Destructieve handeling voor identificatie	Nee

- Zorg voor een veilig beheer. Vermijd het beschadigen van het asbestmateriaal. Controleer de toestand jaarlijks op wijzigingen.

- Eenvoudige handelingen: mag via doe-het-zelf of door werknemer(s) met opleidingsattest eenvoudige handelingen  
Aanbevolen saneringsmethode: Eenvoudige handeling. Het materiaal dient in zijn geheel te worden verwijderd zonder deze te beschadigen.

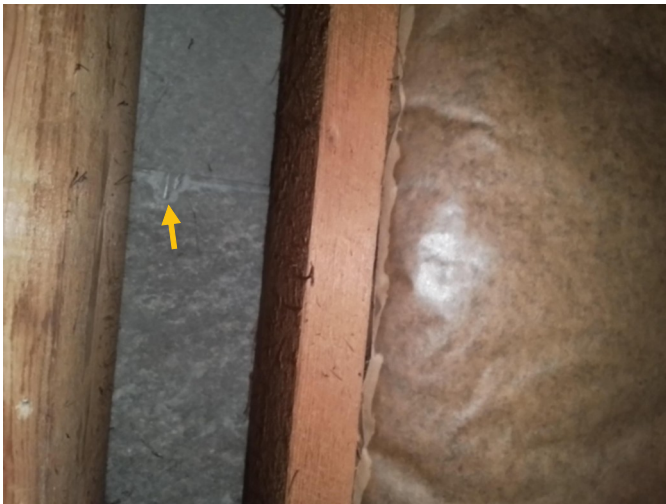
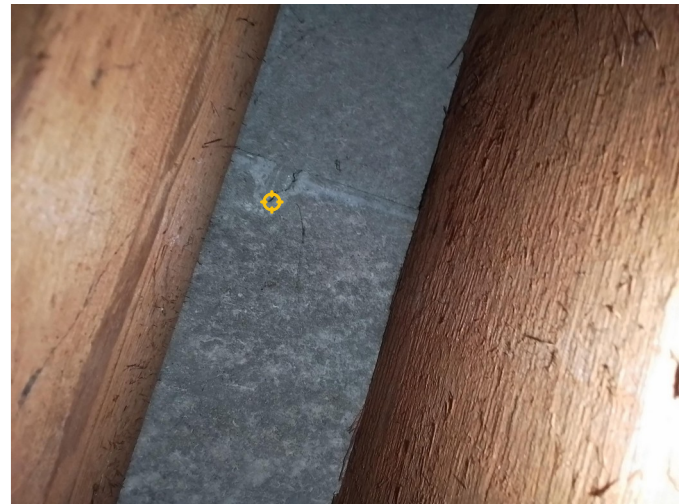
Het asbestmateriaal valt onder de mijlpaal van 2040.

Eindbeoordeling materiaalrisico	Zeer laag materiaalrisico en/of zeer lage kans op vezelvrijgave
---------------------------------	---

Gebondenheid	Categorie 1: hechtgebonden in oorsprong
Asbestsoort (vezeltype)	Alleen chrysotiel
Asbestconcentratie	Laag (< 50%)
Afschermingsgraad van het gehele materiaal	Stootvaste afscherming of omkasting
Toestand van het materiaal	Licht beschadigd, licht verweerd. Intact calciumsilicaatmateriaal of categorie III 'gebondenheid'

#	Type	Referentie	Resultaat
4.1	Mengmonster	MM03	Chrysotiel

Beschrijving	Onderdak
Omgeving	Binnen
Primaire drager	Schuin dak
Asbestmateriaal	Plaat, paneel, tablet - Type Menuiserite
Bindmiddel van asbestmateriaal	Cement
Gebondenheid op basis van bindmiddel	Hecht
Hoeveelheid (oppervlakte - dikte - aantal)	• 100,00 m <sup>2</sup> - 2,00 cm - 1 stuk
Totaal volume	2,00 m <sup>3</sup>
Eenvoudig bereikbaar	Ja
Bevestigingswijze	<ul style="list-style-type: none"><li>• Geschroefd</li><li>• Genageld, geniet</li></ul>
Identificatiemethode	Vaststelling met monstername
Destructieve handeling voor identificatie	Nee

- Zorg voor een veilig beheer. Vermijd het beschadigen van het asbestmateriaal. Controleer de toestand jaarlijks op wijzigingen.

- Eenvoudige handelingen: mag via doe-het-zelf of door werknemer(s) met opleidingsattest eenvoudige handelingen  
Aanbevolen saneringsmethode: Eenvoudige handeling. Het materiaal dient in zijn geheel te worden verwijderd zonder deze te beschadigen.

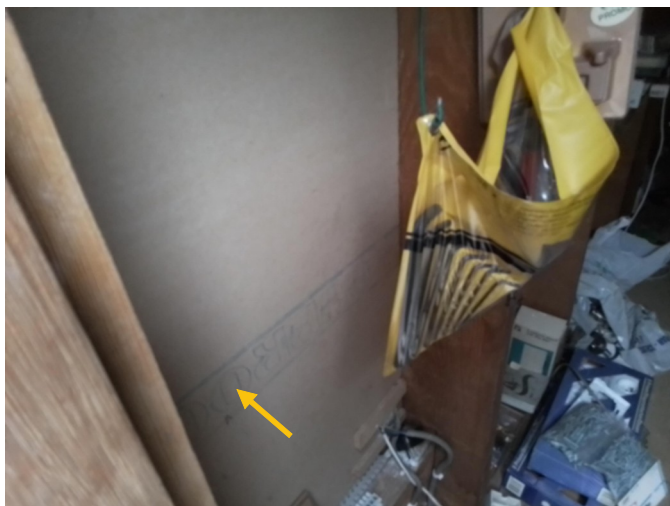
Vrije foto

Geen pleisterwerk aanwezig aan de wanden op verdiep 2. Wanden bestaan uit gipsplaten.

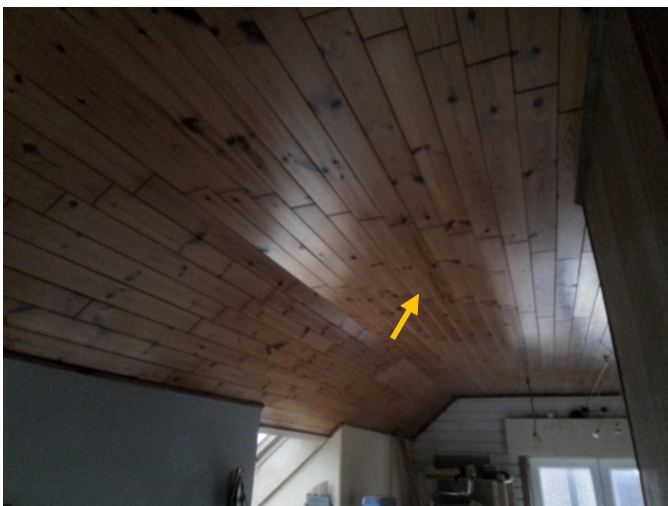
Vrije foto

Geen pleisterwerk aanwezig aan sommige plafonds. Plafond bestaat uit hout en gisplaten.

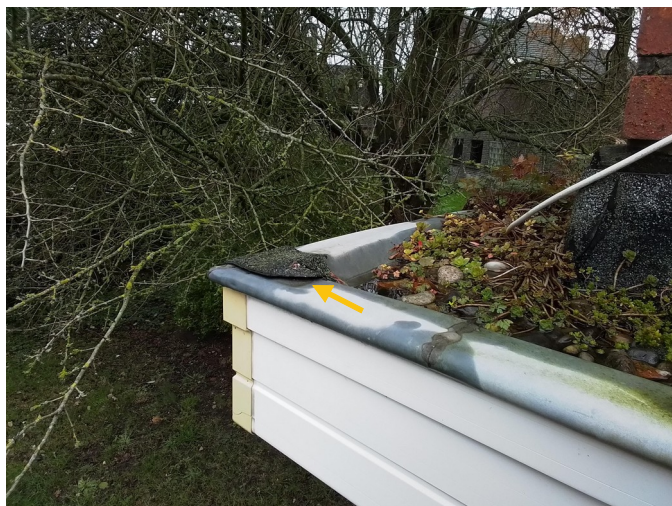
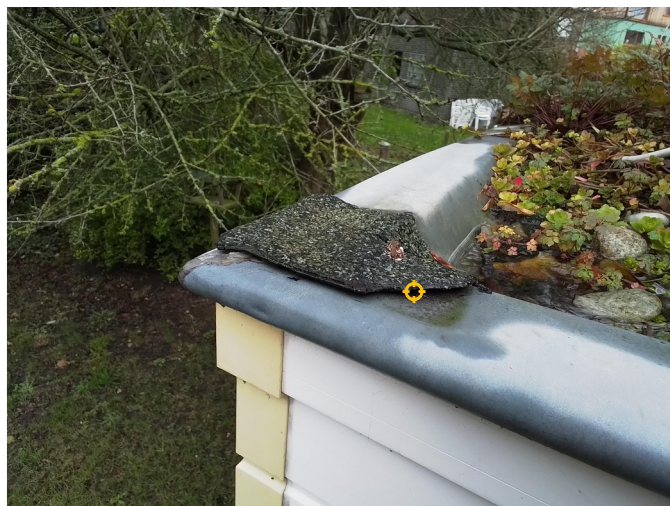
## Fiche 7: Roofing garage

Geen asbest

#	Type	Referentie	Resultaat
7.1	Mengmonster	MM04	Geen asbest

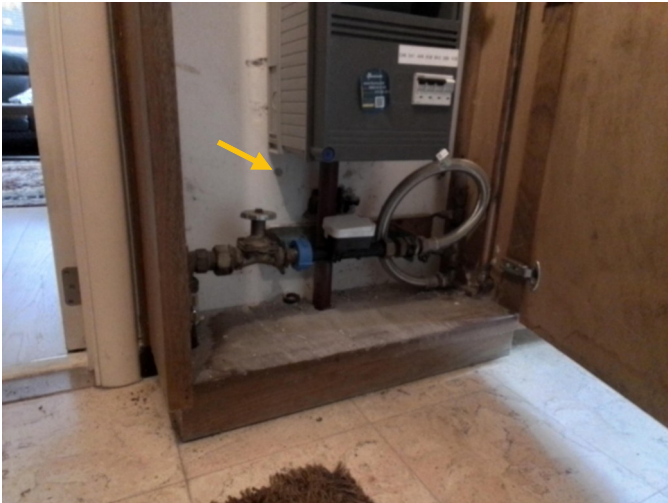
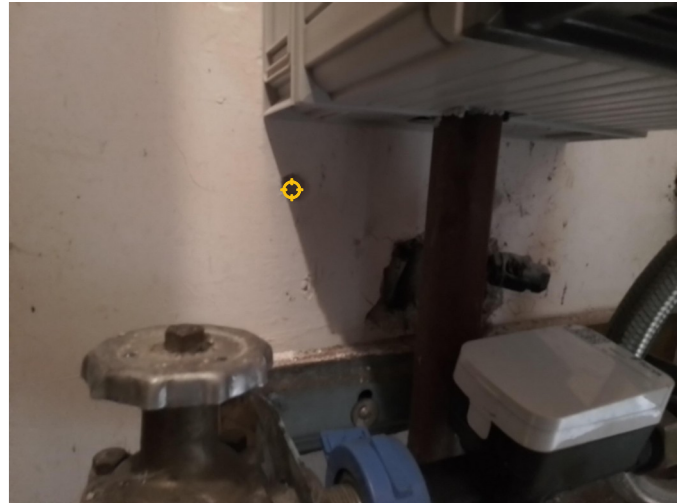
## Fiche 8: Pleisterwerk wanden

Geen asbest

#	Type	Referentie	Resultaat
8.1	Mengmonster	MM01	Geen asbest

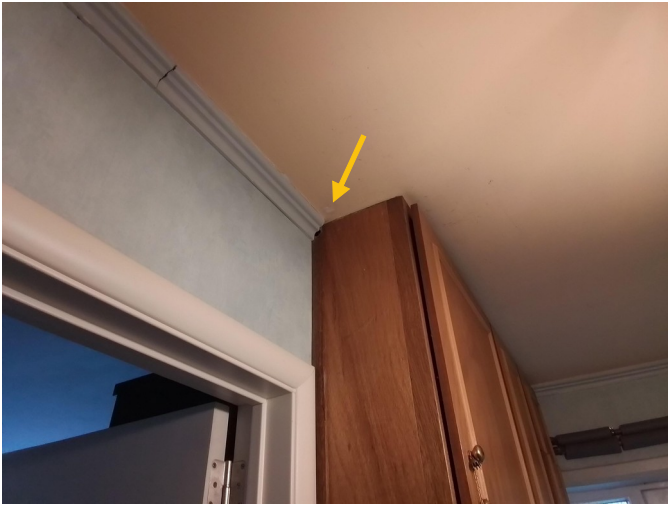
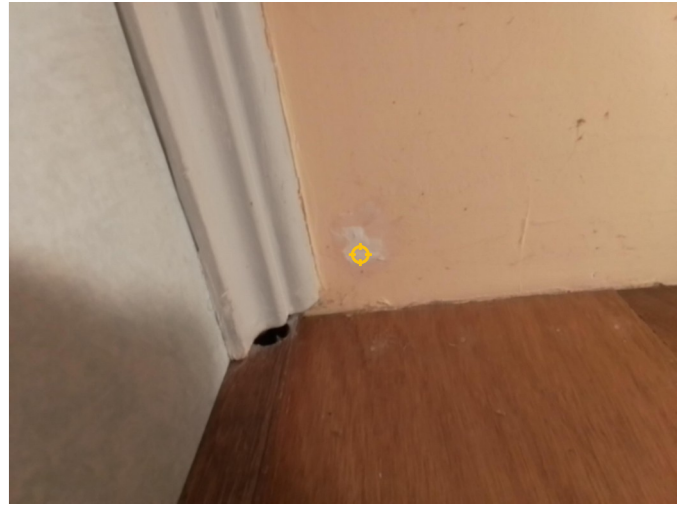
## Fiche 9: Pleisterwerk plafond

Geen asbest

#	Type	Referentie	Resultaat
9.1	Mengmonster	MM02	Geen asbest
