Asbestinventarisatetest

Kloosterstraat 4C, 9031 Gent

Attestnummer : 20260406-000126.000

Asbestveilig (maar niet asbestvrij)

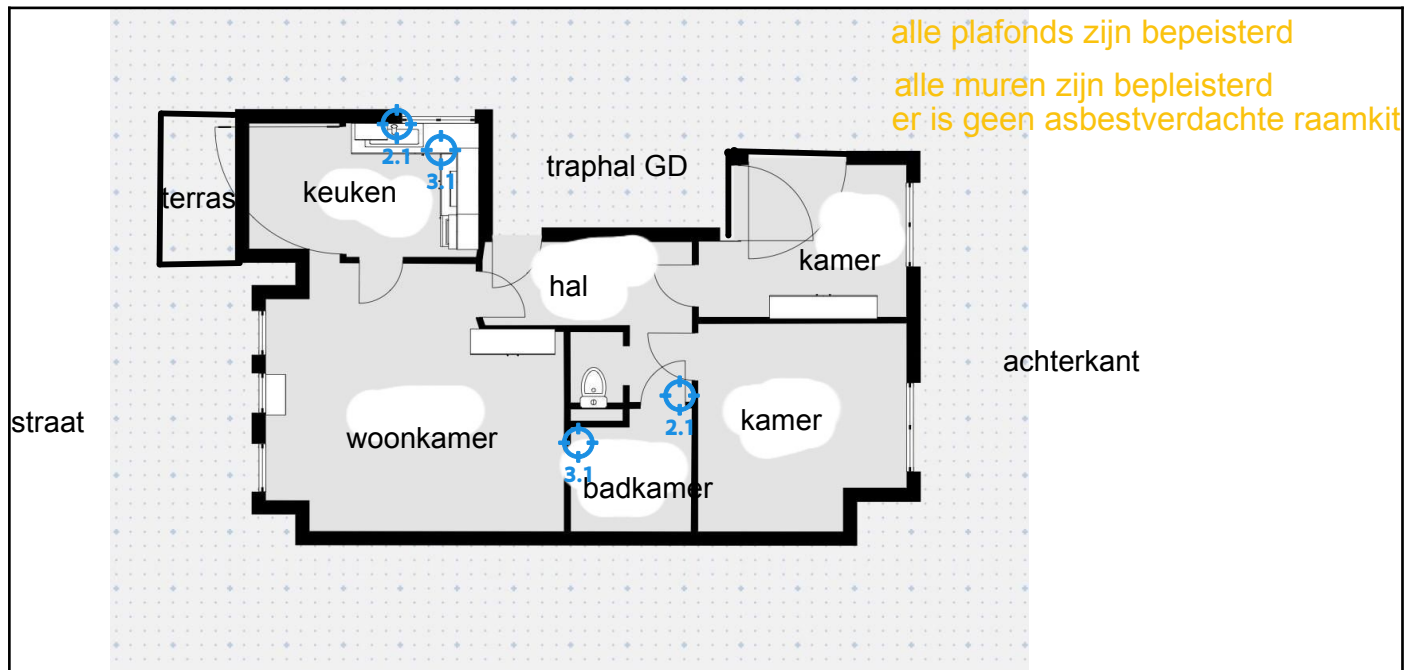
Plan 2.1: plan

Beschrijving	Type	Actie
2. Muurpleister	Geen asbest	-
2.1 Code: 1	Mengmonster	-
3. Plafondpleister	Geen asbest	-
3.1 Code: 2	Mengmonster	-
6. Kit niet verdacht (visueel vastgesteld)	Overige ruimte of materiaal	-

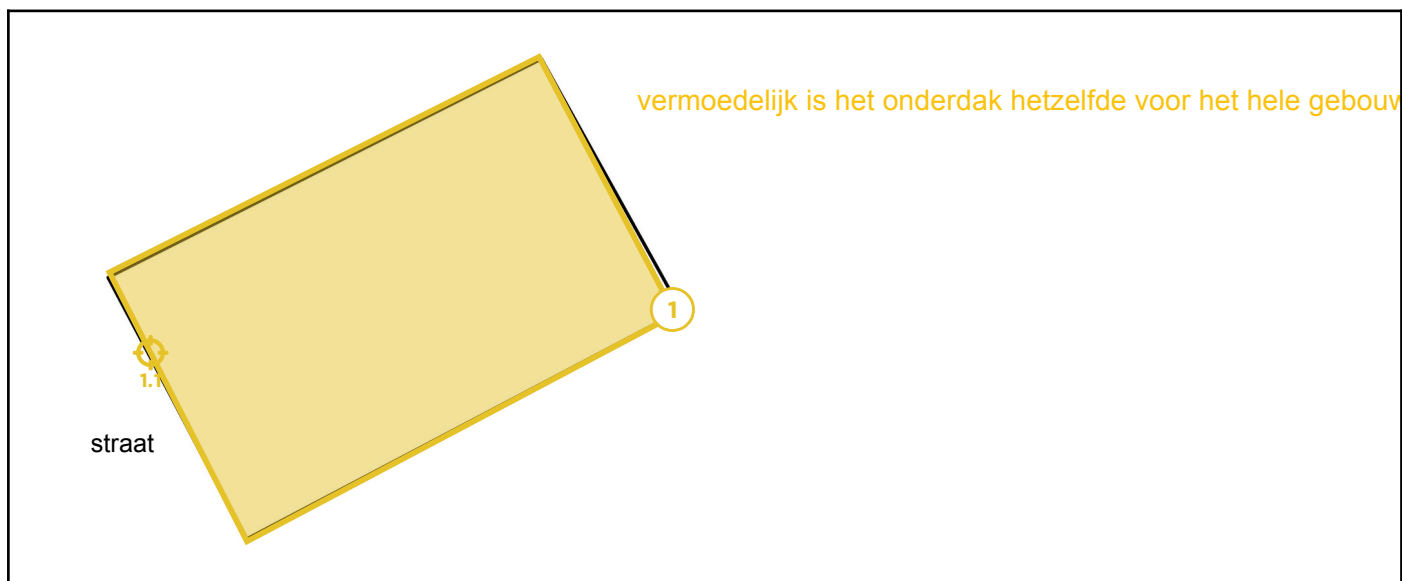
Plan 2.2: Hoofdgebouw plan dak

Beschrijving	Type	Actie
1. Onderdak (staalname)	Asbestmateriaal	Zorgvuldig beheren
1.1 Code: 3	Puntmonster	-

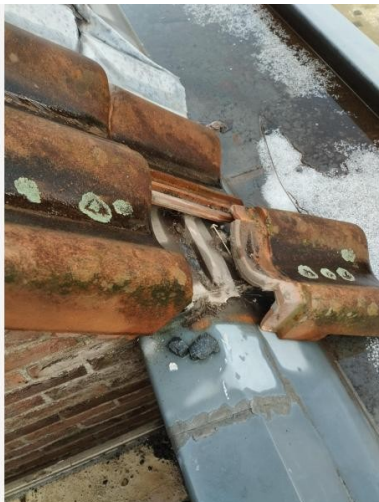
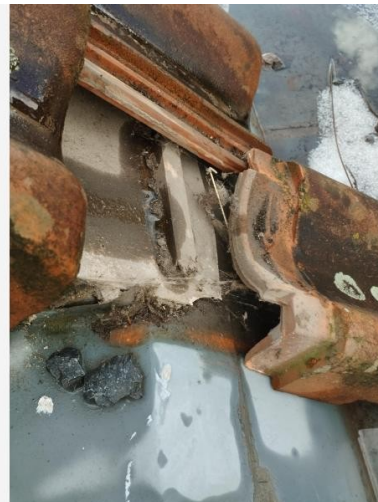
Eindbeoordeling materiaalisico	Zeer laag materiaalisico en/of zeer lage kans op vezelvrijgave
Opmerking	onderdakplaten zitten tussen de dakbedekking en constructiebalken

Gebondenheid	Categorie 1: hechtgebonden in oorsprong
Asbestsoort (vezeltype)	Alleen chrysotiel aanwezig
Asbestconcentratie	Laag (< 50%)
Afschermingsgraad van het gehele materiaal	Stootvaste afscherming of omkasting
Toestand van het materiaal	Licht beschadigd, licht verweerd. Intacte calciumsilicaatplaat of materiaal met categorie 3-gebondenheid

#	Type	Referentie	Resultaat
1.1	Puntmonster	3	Chrysotiel

Beschrijving	Onderdak (staalname)
Omgeving	Buiten
Primaire drager	Schuin dak
Asbestmateriaal	Plaat, paneel, tablet - Type Menuiserite
Bindmiddel van asbestmateriaal	Cement
Gebondenheid op basis van bindmiddel	Hecht
Hoeveelheid (oppervlakte - dikte - aantal)	<ul style="list-style-type: none"> • 65,00 m² - 0,30 cm - 1 stuk
Totaal volume	0,195 m ³
Eenvoudig bereikbaar	<p>Nee</p> <ul style="list-style-type: none"> • Het asbestmateriaal is bedekt (uitgezonderd laag verf, coating, behang, kunststof, textiel) en het wegnemen van het bedekkende materiaal kan niet zonder het bedekkende materiaal te beschadigen.
Bevestigingswijze	<ul style="list-style-type: none"> • Geklemd
Identificatiemethode	Een monstername door de asbestdeskundige met laboanalyse door een asbestlabo.
Destructieve handeling voor identificatie	Nee
Opmerking	<p>De vermelde oppervlaktes, diktes en volumes betreffen een beredeneerde schatting. Er worden geen rechten verleend aan deze oppervlaktes/diktes/volumes.</p> <p>Deze handeling is een steekproef, er is geen garantie dat het volledige dak met éénzelfde materiaal is opgebouwd. Dit kan enkel via destructief onderzoek vastgesteld worden.</p>

- Zorg voor een veilig beheer en verwijder dit asbestmateriaal wanneer het bij werken eenvoudig bereikbaar wordt. Controleer de toestand jaarlijks op wijzigingen.

(dak werker met 8u basisopleiding asbest) indien de platen eenvoudig te verwijderen zijn zonder kans op breken kan dit via doe-het-zelf of door werknemer(s) met opleidingsattest eenvoudige handelingen; Dek de zoldervloer af met plastic folie . Standaard dragen van de nodige wegwerp beschermingsmiddelen FFP 3 masker , handschoenen en tyvec CAT III type 5-6 , afspoelbaar schoeisel Verwijder de dakpannen. Fixeer het plaatmateriaal , de asbesthoudende platen één voor één en in hun geheel verwijderen. Niet gooien, niet breken. Verwijder onder verneveling of tussentijds voldoende bevochtigen tijdens de volledige duur van de werken. Dubbel verpakken in plastic folie , luchtdicht verpakken of plaats in container met asbestbag. Reinig nadien de draagstructuur met vochtige doeken (+stofzuiger met absoluut filter kan niet gehoord worden dus voor een particulier niet mogelijk .) Alle werknemer(s) moeten wel beschikken over een opleidingsattest eenvoudige handelingen 8u. Een vastgesteld asbesthoudend onderdak mag niet definitief

ingesloten worden dit dient verplicht verwijderd te worden als het bij werken bereikbaar wordt. (vb bij vernieuwen van de dakbedekking onderdak mee verwijderen).

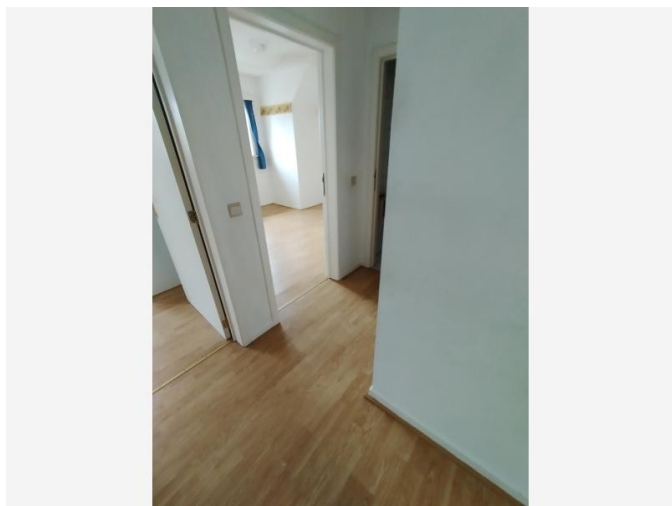
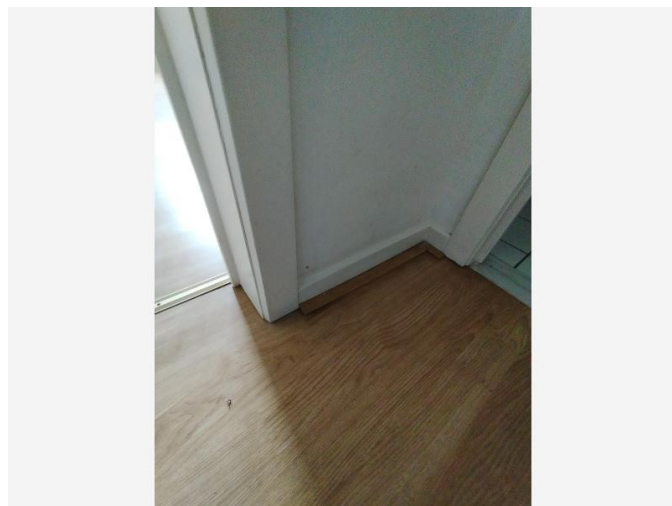
Geen asbest

#	Type	Referentie	Resultaat
2.1	Mengmonster	1	Geen asbest

Beschrijving	Muurpleister
Omgeving	Binnen
Primaire drager	Binnenwand
Bindmiddel van materiaal	Gips - kalk
Gebondenheid op basis van bindmiddel	Niet-hechtgebonden
Hoeveelheid (oppervlakte - dikte - aantal)	• 150,00 m ² - 1,00 cm - 1 stuk
Totaal volume	1,50 m ³
Identificatiemethode	Een monstername door de asbestdeskundige met laboanalyse door een asbestlabo.
Destructieve handeling voor identificatie	Nee
Opmerking	<p>Volgens het inspectieprotocol is een monstername van het pleisterwerk verplicht om dit te identificeren als niet-asbesthoudend.</p> <p>Locatie staalnames: keuken, hal. Er is geen trappenhuis en cv-ruimte aanwezig in het inspectiegebied.</p> <p>De vermelde oppervlaktes en volumes betreffen een berekende schatting. Er worden geen rechten verleend aan deze oppervlaktes/volumes. De dikte is een schatting die voortvloeit uit de monsterplaatsen en is daarom niet altijd representatief.</p>

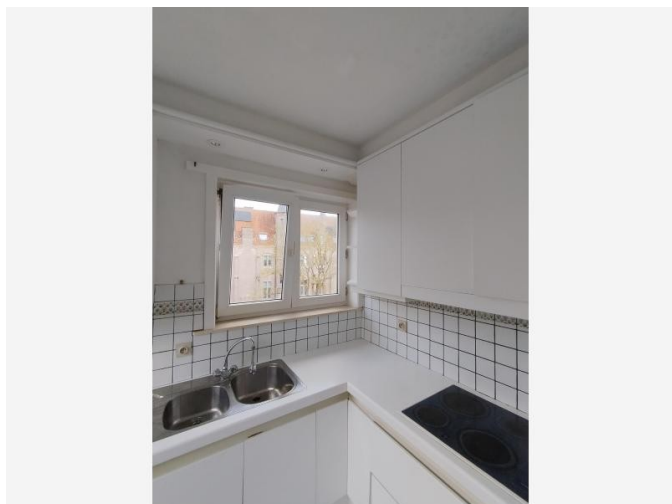
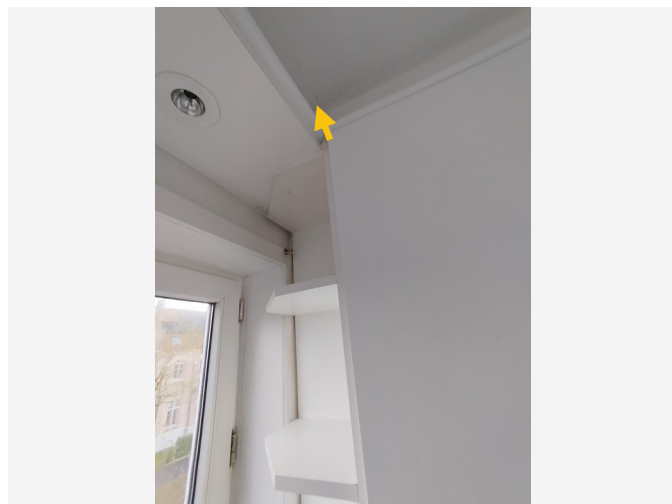
Fiche 3: Plafondpleister

Geen asbest

#	Type	Referentie	Resultaat
3.1	Mengmonster	2	Geen asbest

Beschrijving	Plafondpleister
Omgeving	Binnen
Primaire drager	Plafond
Bindmiddel van materiaal	Gips - kalk
Gebondenheid op basis van bindmiddel	Niet-hechtgebonden
Hoeveelheid (oppervlakte - dikte - aantal)	• 65,00 m ² - 0,50 cm - 1 stuk
Totaal volume	0,325 m ³
Identificatiemethode	Een monstername door de asbestdeskundige met laboanalyse door een asbestlabo.
Destructieve handeling voor identificatie	Nee
Opmerking	<p>Volgens het inspectieprotocol is een monstername van het pleisterwerk verplicht om dit te identificeren als niet-asbesthoudend.</p> <p>Locatie staalnames: keuken, badkamer. Er is geen trappenhal en cv-ruimte aanwezig in het inspectiegebied.</p> <p>De vermelde oppervlaktes en volumes betreffen een beredeneerde schatting. Er worden geen rechten verleend aan deze oppervlaktes/volumes. De dikte is een schatting die voorkomt uit de monsterplaatsen en is daarom niet altijd representatief.</p>
