# Asbestinventarisatetest

Pakenstraat 47, 3001 Leuven

Attestnummer : 20260209-000083.000

Uitgegeven op : 09.02.2026

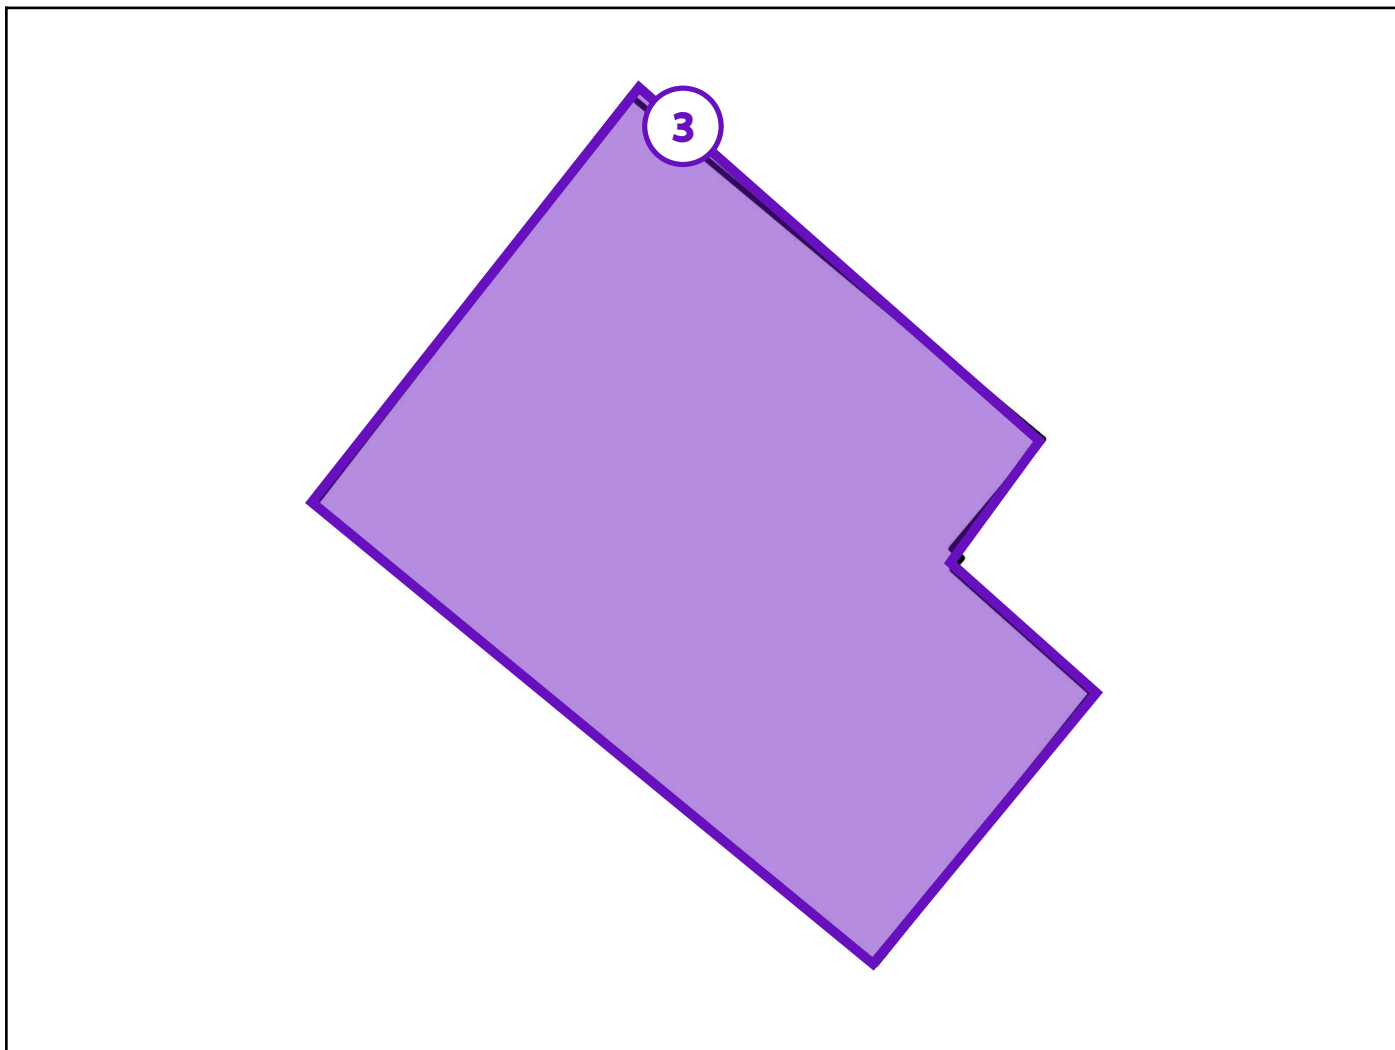
## Plan 1.1: Onderdak

Beschrijving	Type	Actie
3. Onderdak (niet waarneembaar)	Beperking	-

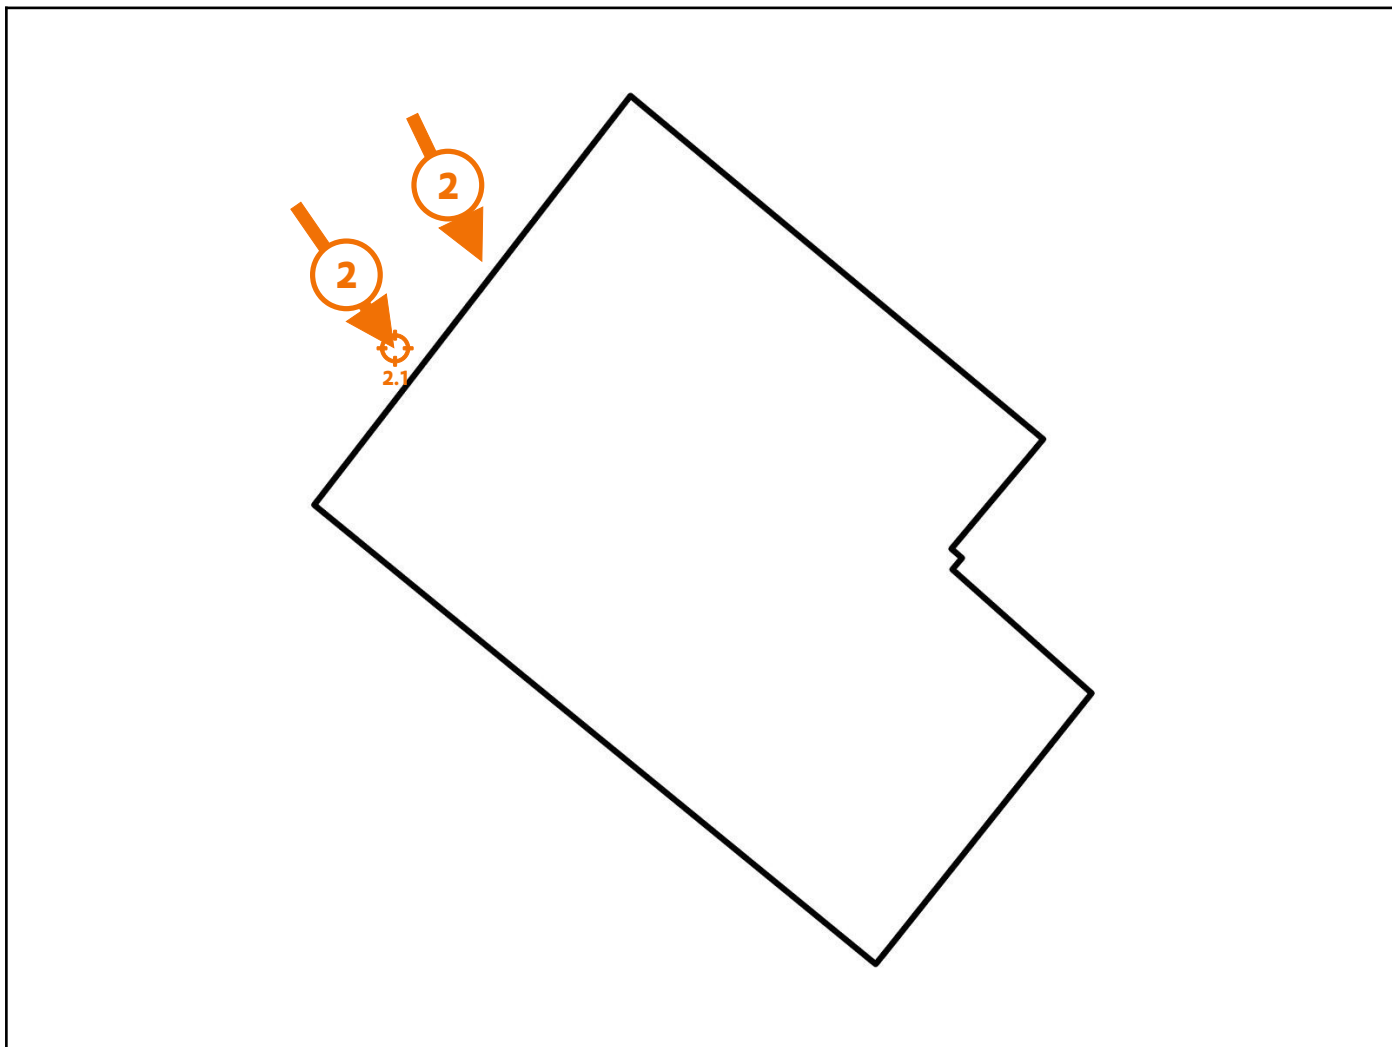
## Plan 1.3: Cement steunpalen

Beschrijving	Type	Actie
2. Cementbuis	Asbestmateriaal	<a href="#">Verwijderen</a>
2.1 Code: PM01	Puntmonster	-

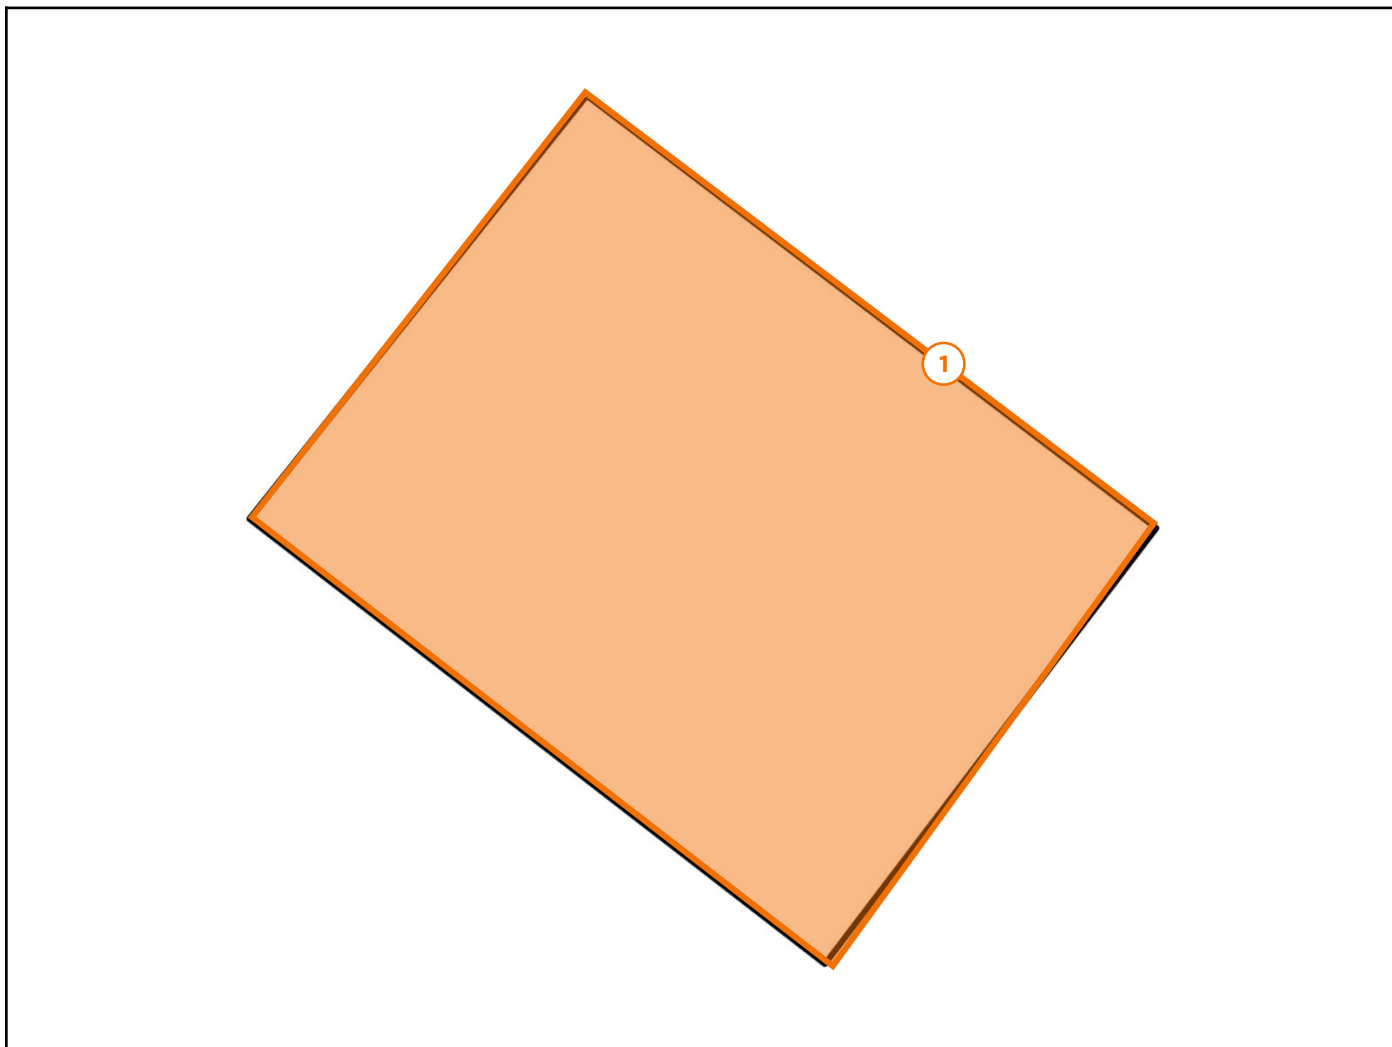
## Plan 2.1: Tuinhuis plan

Beschrijving	Type	Actie
1. Dak bestaande uit golfplaten	Asbestmateriaal	<a href="#">Verwijderen</a>

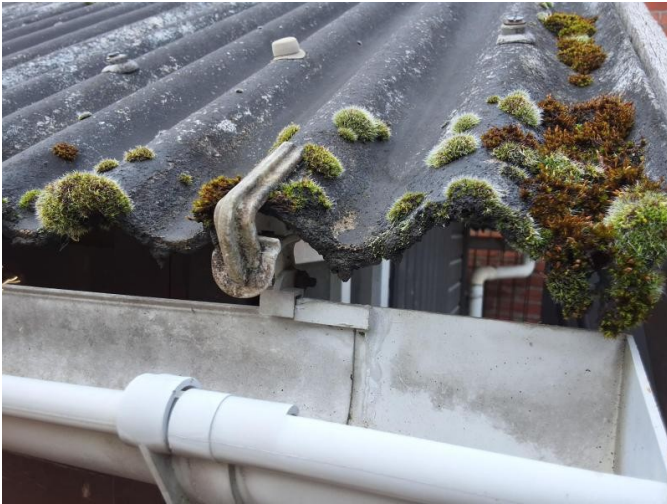
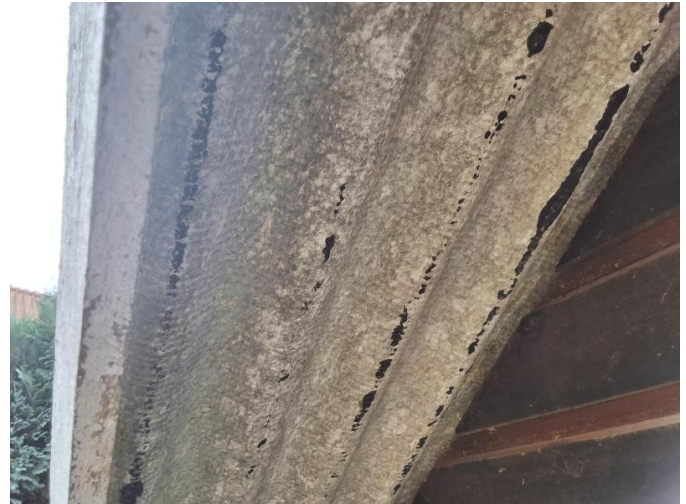
Overzichtsfoto

Detailfoto

Het asbestmateriaal valt onder de mijlpaal van 2034.

## Risicobeoordeling

Eindbeoordeling materiaalrisico

Verhoogd materiaalrisico en/of verhoogde kans op vezelvrijgave

Gebondenheid	Categorie 1: hechtgebonden in oorsprong
Asbestsoort (vezeltype)	Crocidoliet aanwezig
Asbestconcentratie	Laag (< 50%)
Afschermingsgraad van het gehele materiaal	Geheel of deels vrij aan de buitenlucht
Toestand van het materiaal	Matig beschadigd, matig verweerd

Beschrijving	Dak bestaande uit golfplaten
Omgeving	Buiten
Primaire drager	Schuin dak
Asbestmateriaal	Dak- en gevelbekleding - Golfplaat
Bindmiddel van asbestmateriaal	Cement
Gebondenheid op basis van bindmiddel	Hecht
Hoeveelheid (oppervlakte - aantal)	<ul style="list-style-type: none"><li>• 10,00 m<sup>2</sup> - 1 stuk</li></ul>
Totale oppervlakte	10,00 m <sup>2</sup>
Eenvoudig bereikbaar	Ja
Bevestigingswijze	<ul style="list-style-type: none"><li>• Geklemd</li><li>• Geschroefd</li></ul>
Identificatiemethode	De asbestdeskundige beoordeelt het materiaal als asbesthoudend, en dit zonder monsternamen.
Destructieve handeling voor identificatie	Nee
Opmerking	De hoeveelheid is een zo nauwkeurig mogelijke opmeting. Hieraan kunnen evenwel geen rechten worden ontleend.

Verwijderen

- Verwijder dit asbestmateriaal zo snel mogelijk. Volg de toestand goed op.
- Hemelwater dat afspoelt van asbestcement daken of gevels kan asbestdeeltjes bevatten. Gebruik het enkel voor gesloten circuits (bv. spoelen toiletten). Reinig na het vervangen van het dak of de gevel de dakgoten en regenwaterput of -ton om asbesthoudend sediment of slib te verwijderen

- Eenvoudige handelingen: mag via doe-het-zelf of door werknemer(s) met opleidingsattest eenvoudige handelingen  
Deze toepassing kan door een aannemer die over een opleidingsattest eenvoudige handelingen beschikt of door een particulier (doe-het-zelf), verwijderd worden indien er geen verhoogd risico op vrijgave van asbestvezels (max. concentratie 0,01 vezels/cm<sup>3</sup> - CODEX Art. VI.3-54) ontstaat en de toepassing voorafgaand wordt gefixeerd/bevochtigd; de individuele elementen zonder machinale werktuigen (boormachine, slijpschijf, hogedrukreiniger,...) en zonder breken of gooien een voor een losgemaakt worden; en ten slotte dubbel en luchtdicht verpakt weggevoerd worden naar een erkend afvalpunt (recyclagepark).

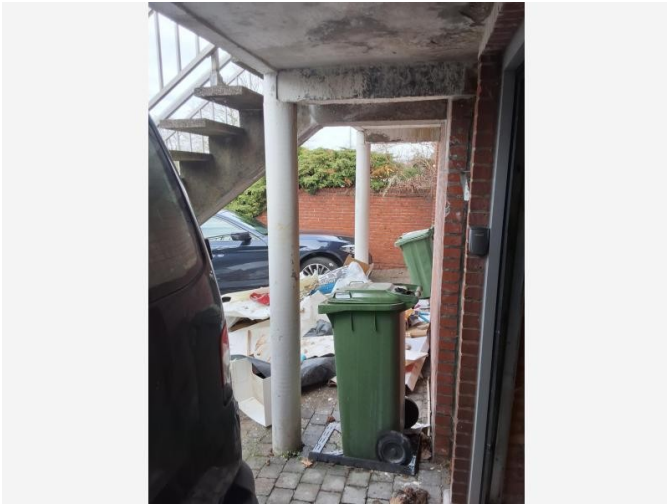
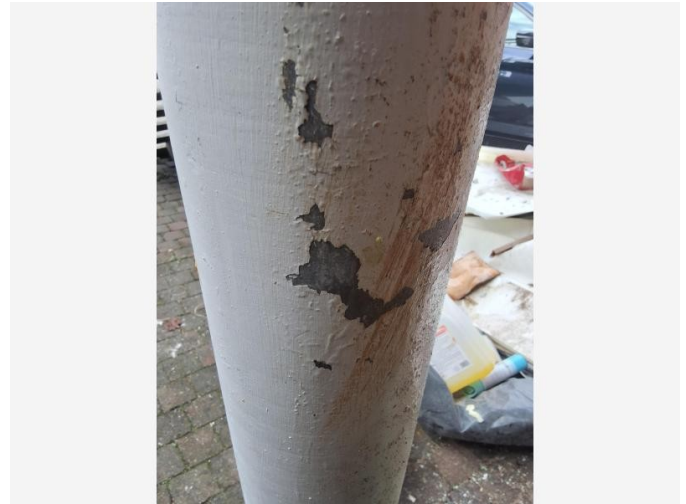
Overzichtsfoto

Detailfoto

Het asbestmateriaal valt onder de mijlpaal van 2040.

Eindbeoordeling materiaalrisico	Verhoogd materiaalrisico en/of verhoogde kans op vezelvrijgave
---------------------------------	--

Gebondenheid	Categorie 1: hechtgebonden in oorsprong
Asbestsoort (vezeltype)	Crocidoliet aanwezig
Asbestconcentratie	Laag (< 50%)
Afschermingsgraad van het gehele materiaal	Geheel of deels (ook) vrij aan de binnenlucht
Toestand van het materiaal	Licht beschadigd, licht verweerd. Intact calciumsilicaatmateriaal of categorie III 'gebondenheid'

#	Type	Referentie	Resultaat
2.1	Puntmonster	PM01	Crocidoliet, Chrysotiel

Beschrijving	Cementbuis
Omgeving	Binnen
Primaire drager	Schacht-koker (technisch)
Asbestmateriaal	Buis, koker, leiding, pijp, doorvoer
Bindmiddel van asbestmateriaal	Cement
Gebondenheid op basis van bindmiddel	Hecht
Hoeveelheid (lengte - omtrek - dikte - aantal)	<ul style="list-style-type: none"><li>• 6,00 m - 40,00 cm - 5,00 cm - 2 stuks</li></ul>
Totaal volume	0,24 m <sup>3</sup>
Eenvoudig bereikbaar	Ja
Bevestigingswijze	<ul style="list-style-type: none"><li>• Verlijmd, ingegoten, versmeerd</li></ul>
Identificatiemethode	Een monstername door de asbestdeskundige met laboanalyse door een asbestlabo.
Destructieve handeling voor identificatie	Nee
Opmerking	De precieze lengte is onbekend.

Verwijderen

- Zorg voor een veilig beheer. Vermijd het beschadigen van het asbestmateriaal. Controleer de toestand jaarlijks op wijzigingen.

- Eenvoudige handelingen: mag via doe-het-zelf of door werknemer(s) met opleidingsattest eenvoudige handelingen  
Deze toepassing kan door een aannemer die over een opleidingsattest eenvoudige handelingen beschikt of door een particulier (doe-het-zelf), verwijderd worden indien er geen verhoogd risico op vrijgave van asbestvezels (max. concentratie 0,01 vezels/cm<sup>3</sup> - CODEX Art. VI.3-54) ontstaat en de toepassing voorafgaand wordt gefixeerd/bevochtigd; de individuele elementen zonder machinale werktuigen (boormachine, slijpschijf, hogedrukreiniger,...) en zonder breken of gooien een voor een losgemaakt worden; en ten slotte dubbel en luchtdicht verpakt weggevoerd worden naar een erkend afvalpunt (recyclagepark).

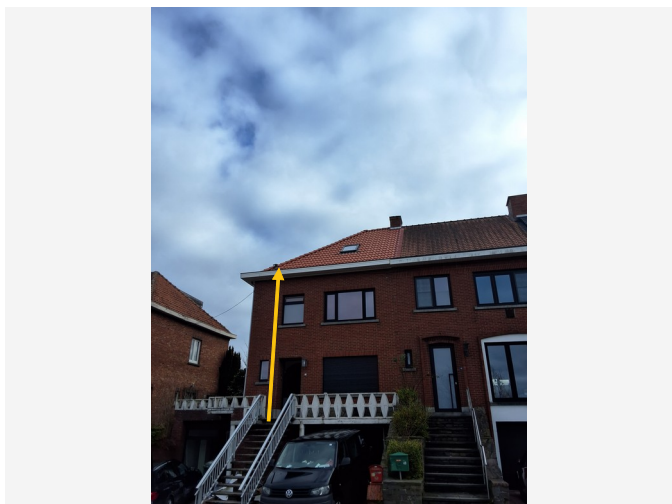
*Situeringfoto*

#### Tijdelijke beperking

**Reden:** Niet waarneembaar

**Uitleg van de asbestdeskundige:** Het onderdak is niet waarneembaar. Op dit ogenblik kan hiervoor in de databank geen adviesfiche voor opgesteld worden.

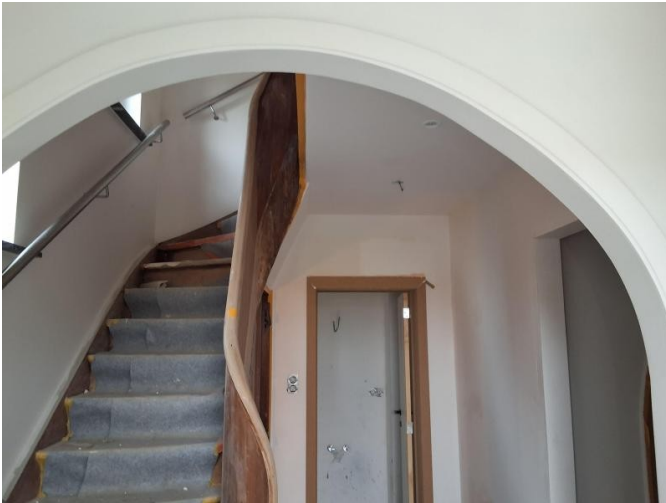
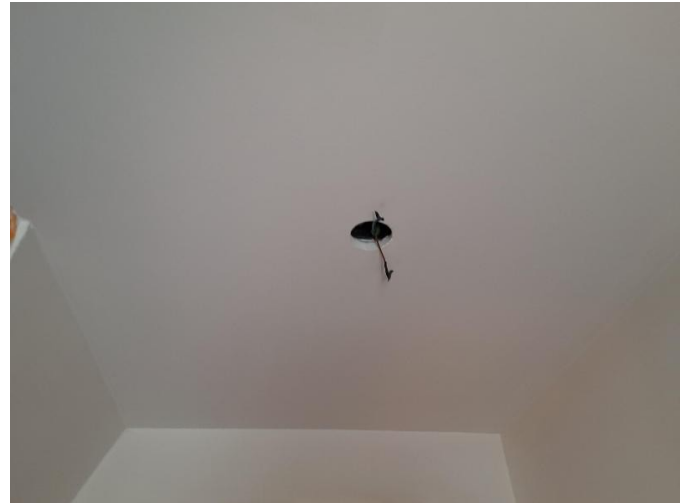
De plafonds werden afgewerkt met niet-asbestverdachte voorzetpanelen die inspectie van de bedekte structuur (opbouw, pleisterwerk) verhinderen.

Basis voor advies	De asbestdeskundige beoordeelt het materiaal als niet-asbestverdacht.
Primaire drager	Plafond

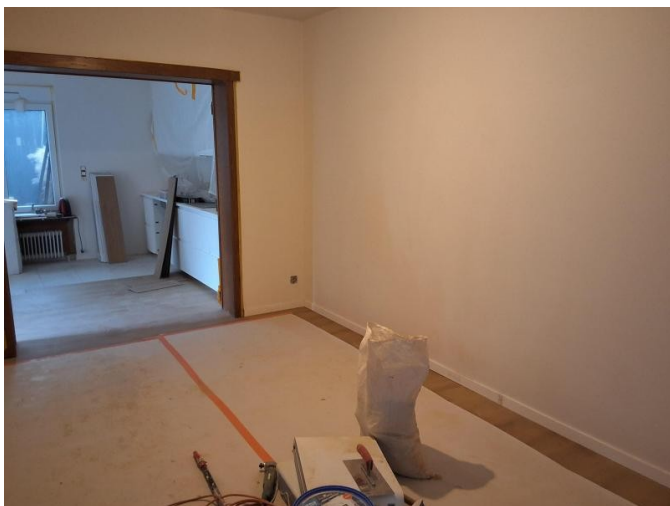
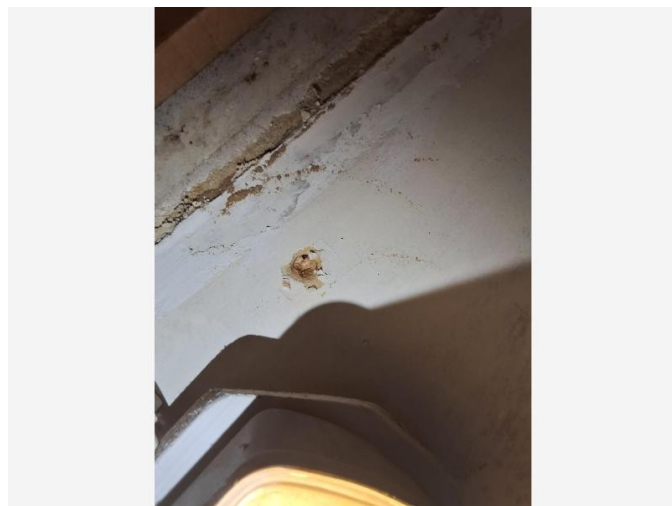
## Fiche 5: Pleisterwerk wanden

Geen asbest

#	Type	Referentie	Resultaat
5.1	Mengmonster	MM01	Geen asbest

<b>Beschrijving</b>	Pleisterwerk wanden
<b>Omgeving</b>	Binnen
<b>Primaire drager</b>	Binnenwand
<b>Bindmiddel van materiaal</b>	Gips - kalk
<b>Gebondenheid op basis van bindmiddel</b>	Niet-hechtgebonden
<b>Hoeveelheid (oppervlakte - dikte - aantal)</b>	• 300,00 m <sup>2</sup> - 1,00 cm - 1 stuk
<b>Totaal volume</b>	3,00 m <sup>3</sup>
<b>Identificatiemethode</b>	Een monstername door de asbestdeskundige met laboanalyse door een asbestlabo.
<b>Destructieve handeling voor identificatie</b>	Nee
<b>Opmerking</b>	De hoeveelheid is een zo nauwkeurig mogelijke opmeting. Hieraan kunnen evenwel geen rechten worden ontleend. Waar mogelijk, wordt staalname uitgevoerd conform het inspectieprotocol: in een droge ruimte zoals een slaapkamer, in een natte ruimte zoals een keuken of badkamer, in een traphal en in een stookruimte.
