# Asbestinventarisatetest

Maanstraat 10, 2340 Beerse

Attestnummer : **20260908-000279.000**

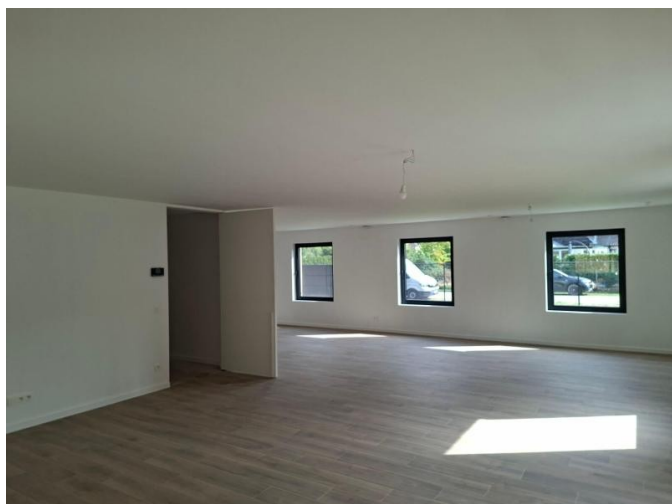
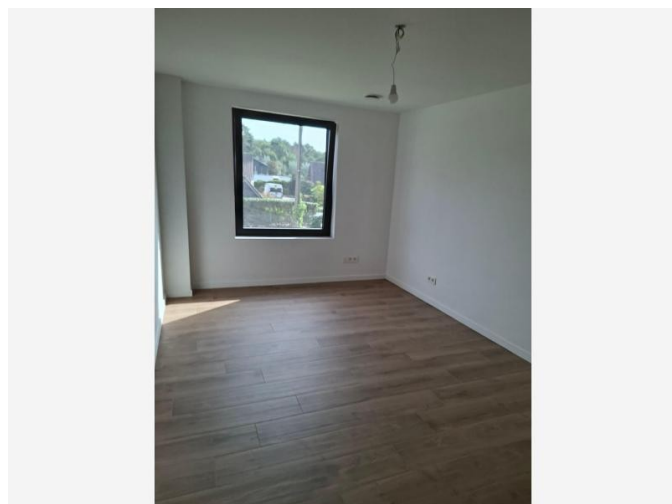
## Fiche 1: 1 ste verd. alle muren snelbouw of geschilderde snelbouw

| Basis voor advies | De asbestdeskundige beoordeelt het materiaal als niet-asbestverdacht. |

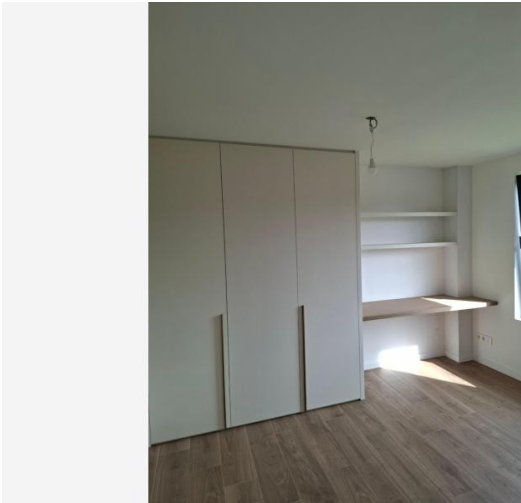
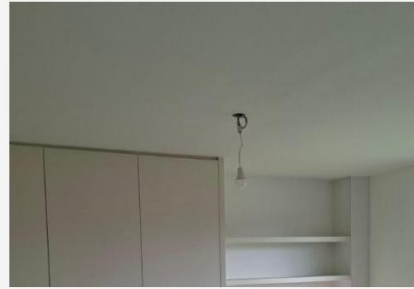
| Basis voor advies | De asbestdeskundige beoordeelt het materiaal als niet-asbestverdacht. |

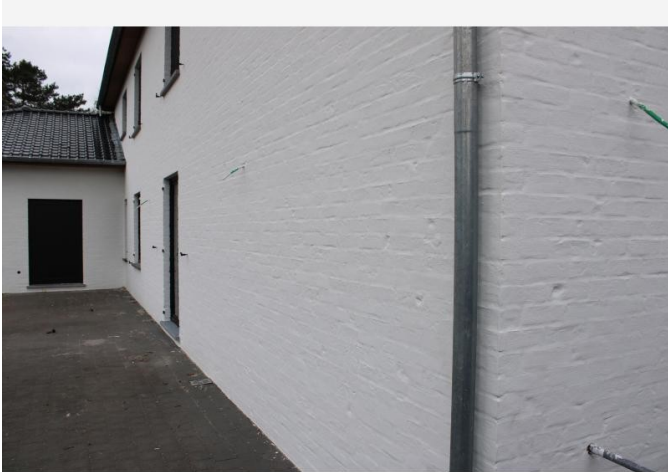
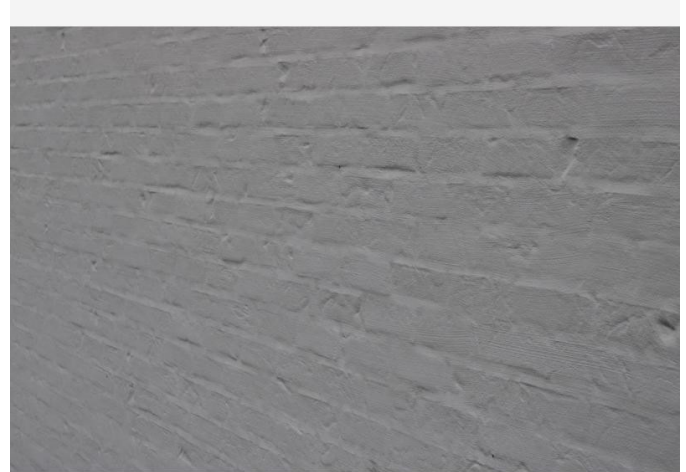
| Basis voor advies | De asbestdeskundige beoordeelt het materiaal als niet-asbestverdacht. |

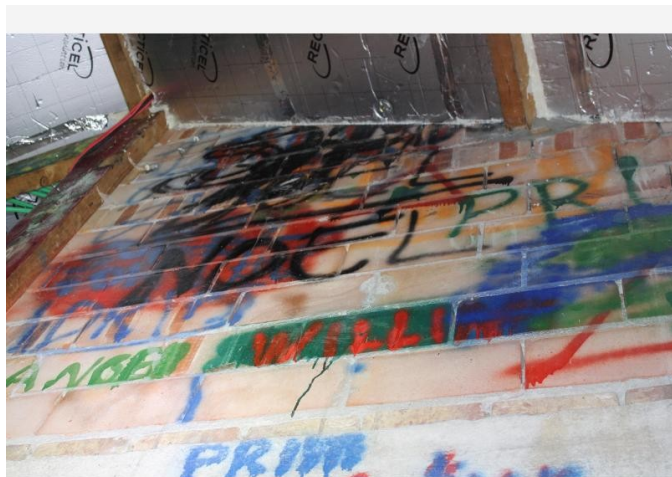
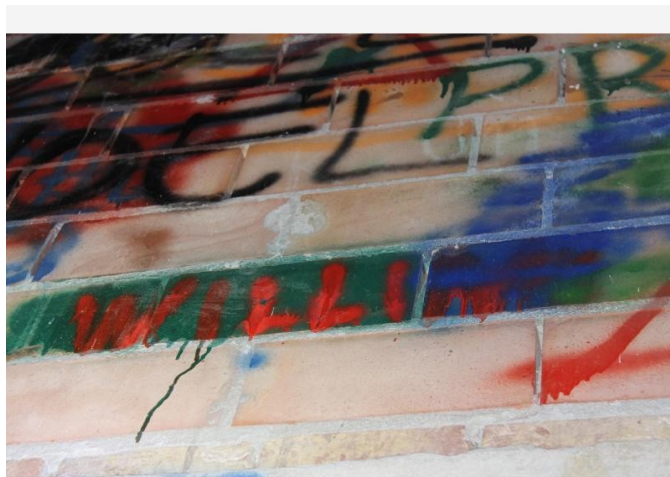
| Basis voor advies | De asbestdeskundige beoordeelt het materiaal als niet-asbestverdacht. |

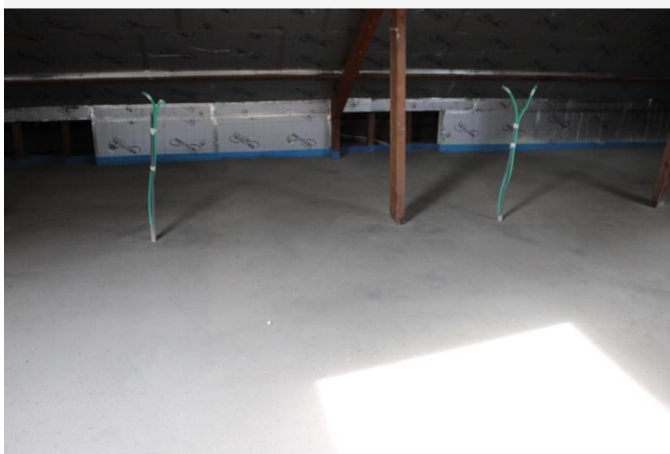
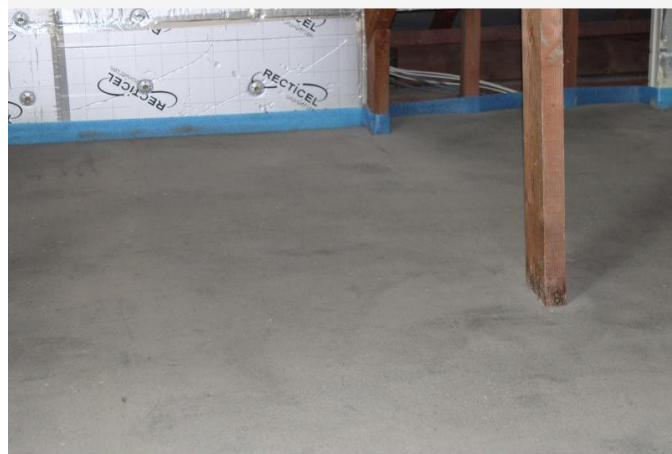
| Basis voor advies | De asbestdeskundige beoordeelt het materiaal als niet-asbestverdacht. |

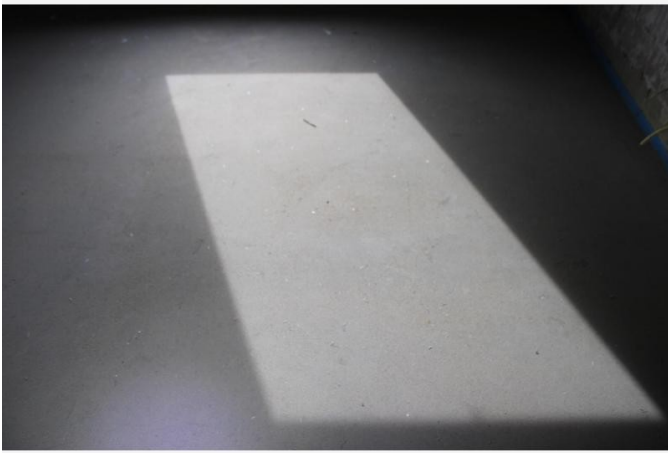
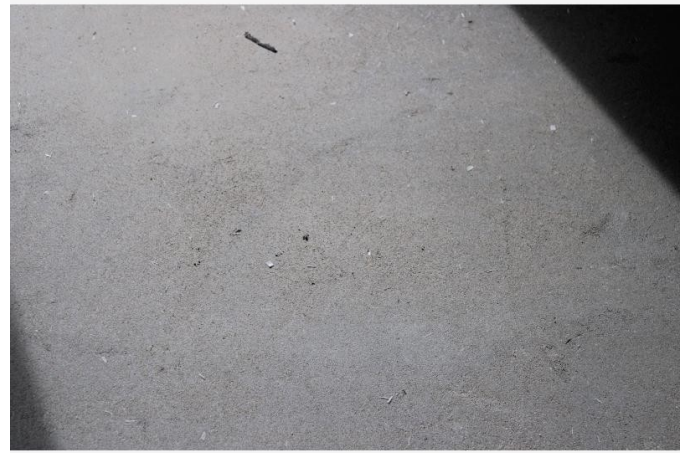
| Basis voor advies | De asbestdeskundige beoordeelt het materiaal als niet-asbestverdacht. |

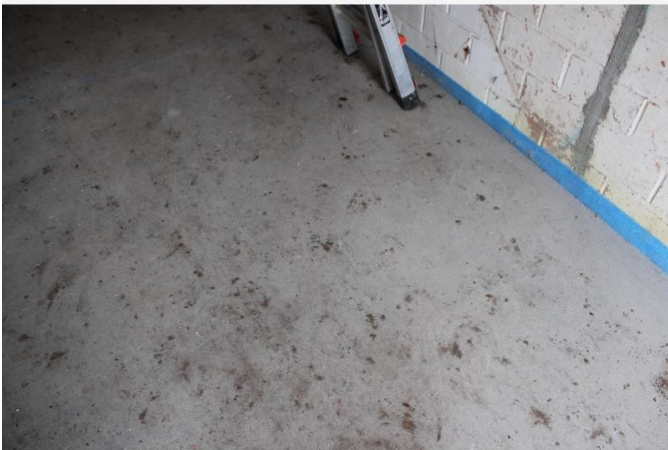
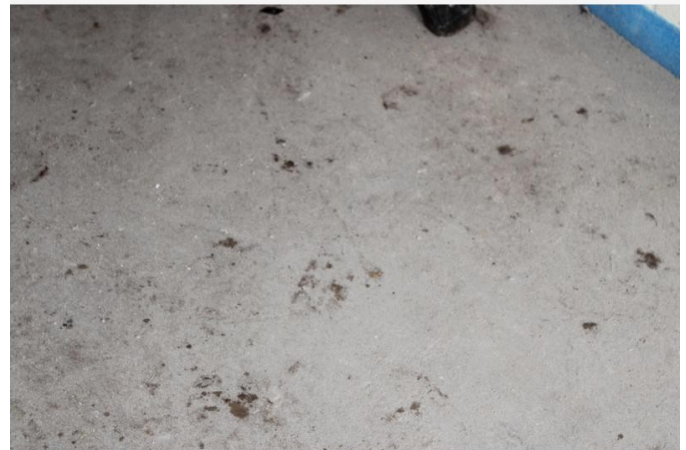
| Basis voor advies | De asbestdeskundige beoordeelt het materiaal als niet-asbestverdacht. |

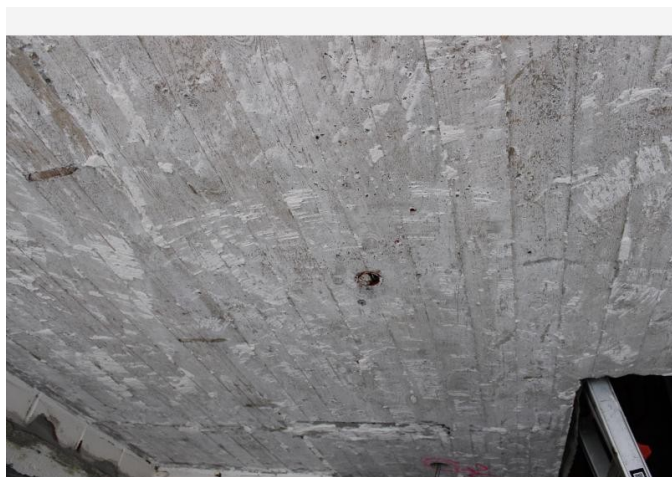
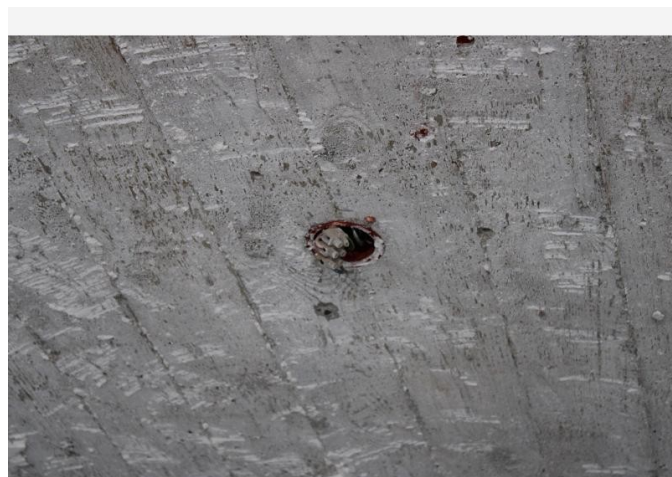
| Basis voor advies | De asbestdeskundige beoordeelt het materiaal als niet-asbestverdacht. |

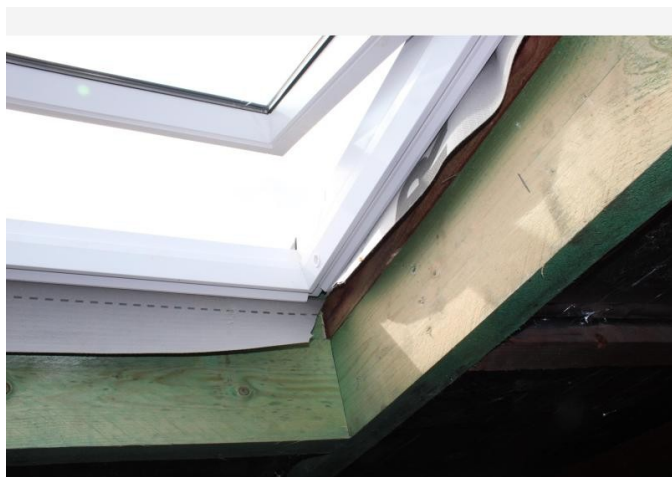
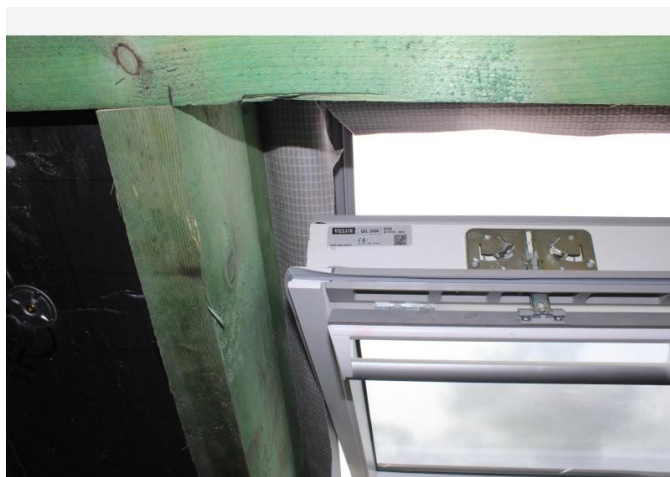
| Basis voor advies | De asbestdeskundige beoordeelt het materiaal als niet-asbestverdacht. |

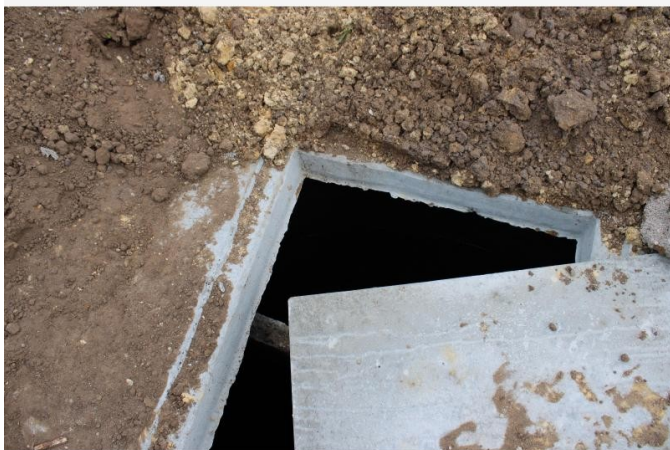
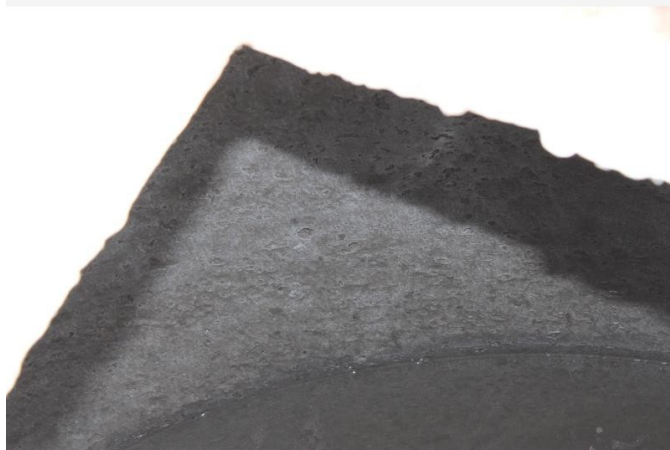
Het betreft een waterafvoerput in cement met pvc afvoerbuizen.

| Basis voor advies | De asbestdeskundige beoordeelt het materiaal als niet-asbestverdacht. |

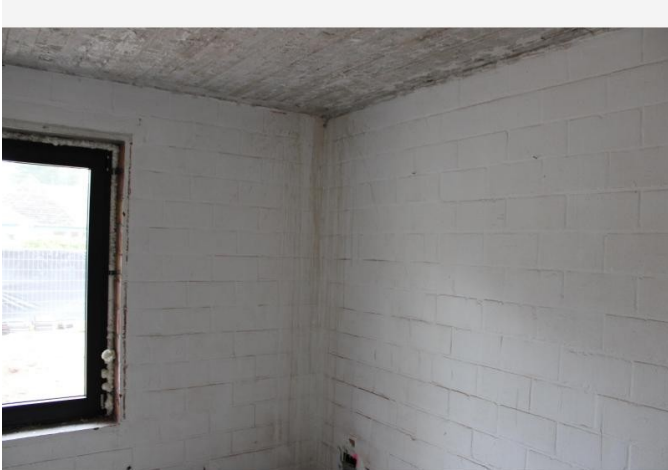
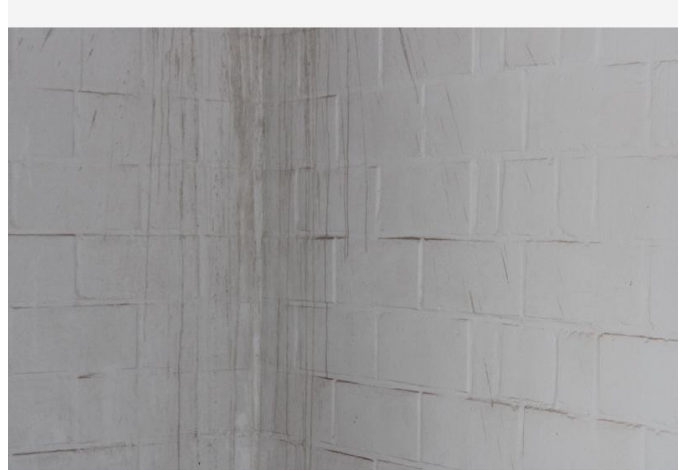
## Fiche 11: GLVL muren overal snelbouw of geschilderde snelbouw

| Basis voor advies | De asbestdeskundige beoordeelt het materiaal als niet-asbestverdacht. |
