# Asbestinventarisatattest

Ruinhovestraat 18, 9032 Gent

Attestnummer : 20260217-000233.000

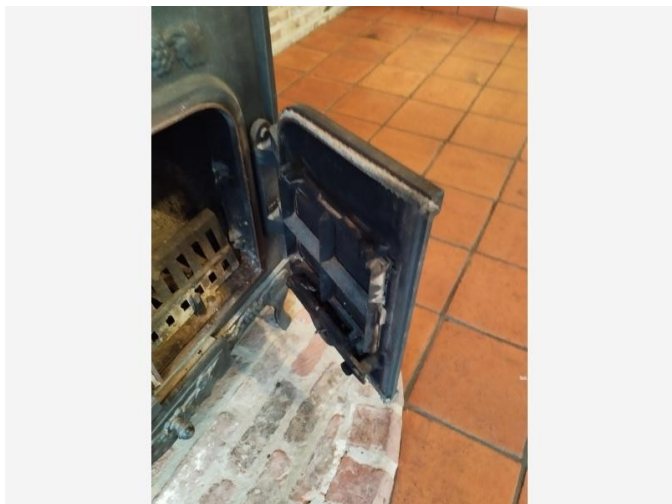
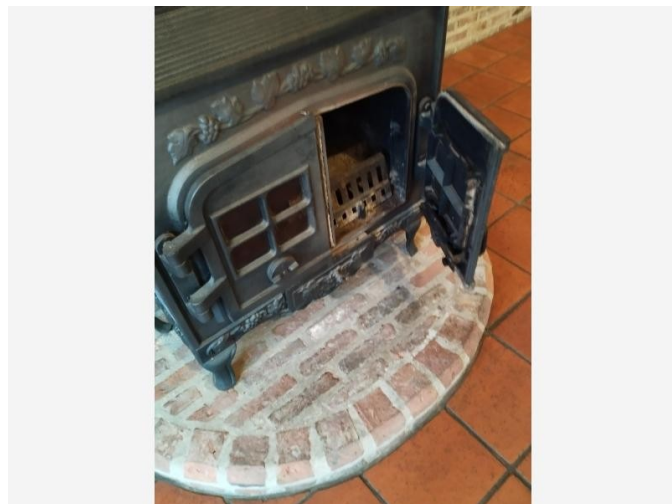
Overzichtsfoto

Detailfoto

Het asbestmateriaal valt onder de mijlpaal van 2034.

Verwijderen

vervang de asbestkoord bij onderhoudswerken, Activiteiten in een normaal gebruik die aanleiding kunnen geven tot blootstellingsrisico's :Enkel risico bij onderhoud van het toestel

| Eindbeoordeling materiaalrisico | Verhoogd materiaalrisico en/of verhoogde kans op vezelvrijgave |

| Gebondenheid | Categorie 3: niet-hechtgebonden met weinig of geen matrix |
| Asbestsoort (vezeltype) | Alleen chrysotiel |
| Asbestconcentratie | Hoog ( $\geq 50\%$ ) |
| Afschermingsgraad van het gehele materiaal | Geheel of deels (ook) vrij aan de binnenlucht |
| Toestand van het materiaal | Licht beschadigd, licht verweerd. Intact calciumsilicaatmateriaal of categorie III 'gebondenheid' |

| # | Type | Referentie | Resultaat |
|---|---|---|---|
| 1.1 | Puntmonster | 3 | Chrysotiel |

- Verwijder dit asbestmateriaal zo snel mogelijk. Volg de toestand goed op.

- Eenvoudige handelingen: mag via doe-het-zelf of door werknemer(s) met opleidingsattest eenvoudige handelingen  
EH via doe-het-zelf : Bij het verwijderen van asbestkoord komt relatief veel stof vrij , deze goed vochtig maken door verneveling , Standaard dragen van de nodige wegwerp beschermingsmiddelen FFP 3 masker , handschoenen en tyvec CAT III type 5-6 , afspoelbaar schoeisel Verpak de koord in dubbel plasticzak , sluit luchtdicht af. Voor niet-hechtgebonden toepassingen: Bij verwijdering door doe-het-zelf (opgelet: enkel toepasbaar bij beperkte hoeveelheden) kan dit asbestafval niet naar het recyclagepark. Dit afval moet dubbel en luchtdicht verpakt aangediend worden bij een categorie-I stortplaats, een geregistreerd asbestinzamelaar ([www.ovam.vlaanderen.be/asbestafval-afvoeren](http://www.ovam.vlaanderen.be/asbestafval-afvoeren)) of via een erkende asbestverwijderaar ([www.werk.belgie.be](http://www.werk.belgie.be) - Erkenningen). Zie ook link Zie <https://ovam.vlaanderen.be/wie-mag-wat-verwijderen> <https://ovam.vlaanderen.be/voorzorgsmaatregelen-bij-asbestverwijdering> <https://ovam.vlaanderen.be/asbestafval-afvoeren>

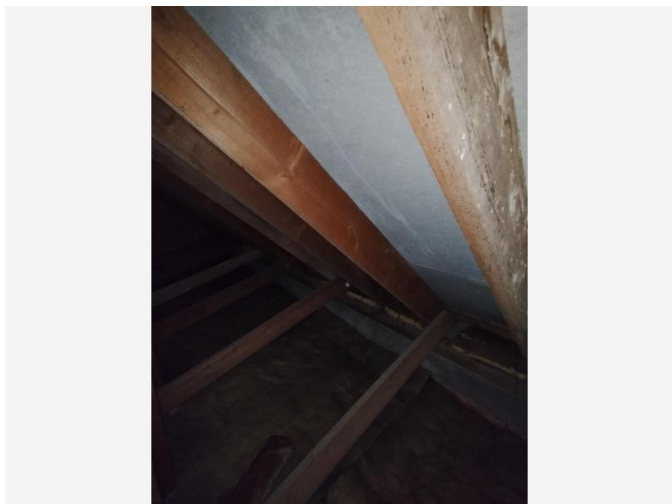
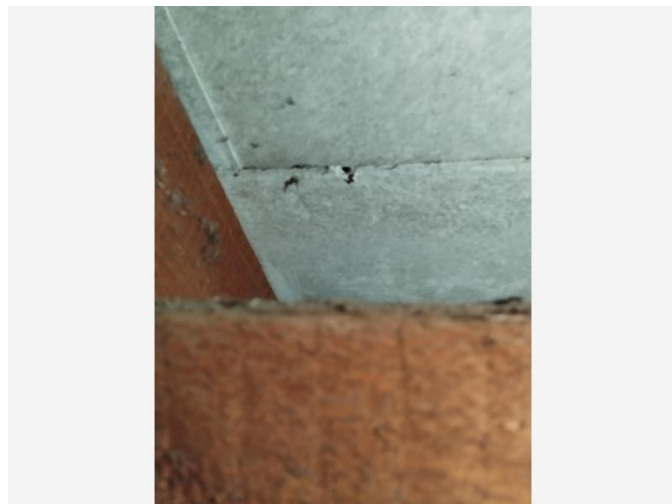
Het asbestmateriaal valt onder de mijlpaal van 2040.

Zorgvuldig beheren

| Eindbeoordeling materiaalrisico | Zeer laag materiaalrisico en/of zeer lage kans op vezelvrijgave |
| Opmerking | onderdakplaten zitten tussen de dakbedekking en constructiebalken |

| Gebondenheid | Categorie 1: hechtgebonden in oorsprong |
| Asbestsoort (vezeltype) | Alleen chrysotiel |
| Asbestconcentratie | Laag (< 50%) |
| Toestand van het materiaal | Onbeschadigd, niet verweerd |

| # | Type | Referentie | Resultaat |
|---|---|---|---|
| 2.1 | Puntmonster | 4 | Chrysotiel |

- Zorg voor een veilig beheer en verwijder dit asbestmateriaal wanneer het bij werken eenvoudig bereikbaar wordt. Controleer de toestand jaarlijks op wijzigingen.

- Eenvoudige handelingen: mag via doe-het-zelf of door werknemer(s) met opleidingsattest eenvoudige handelingen  
Opgeleid personeel

(dak werker met 8u basisopleiding asbest) indien de platen eenvoudig te verwijderen zijn zonder kans op breken kan dit via doe-het-zelf of door werknemer(s) met opleidingsattest eenvoudige handelingen; Dek de zoldervloer af met plastic folie . Standaard dragen van de nodige wegwerp beschermingsmiddelen FFP 3 masker , handschoenen en tyvec CAT III type 5-6 , afspoelbaar schoeisel Verwijder de dakpannen. Fixeer het plaatmateriaal , de asbesthoudende platen één voor één en in hun geheel verwijderen. Niet gooien, niet breken. Verwijder onder verneveling of tussentijds voldoende bevochtigen tijdens de volledige duur van de werken. Dubbel verpakken in plastic folie , luchtdicht verpakken of plaats in container met asbestbag. Reinig Nadien de draagstructuur met vochtige doeken (+stofzuiger met absoluut filter kan niet gehuurd worden dus voor een particulier niet mogelijk .) Alle werknemer(s) moeten wel beschikken over een opleidingsattest eenvoudige handelingen 8u. Een vastgesteld asbesthoudend onderdak mag niet definitief

ingesloten worden , dit dient verplicht verwijderd te worden als het bij werken bereikbaar wordt. (vb bij vernieuwen van de dakbedekking onderdak mee verwijderen ) Voor hechtgebonden toepassingen: Bij verwijdering door doe-het-zelf moet men dit afval dubbel en luchtdicht verpakt aandienen bij het gemeentelijk recyclagepark. Men raadpleegt best op voorhand de voorwaarden van het recyclagepark.

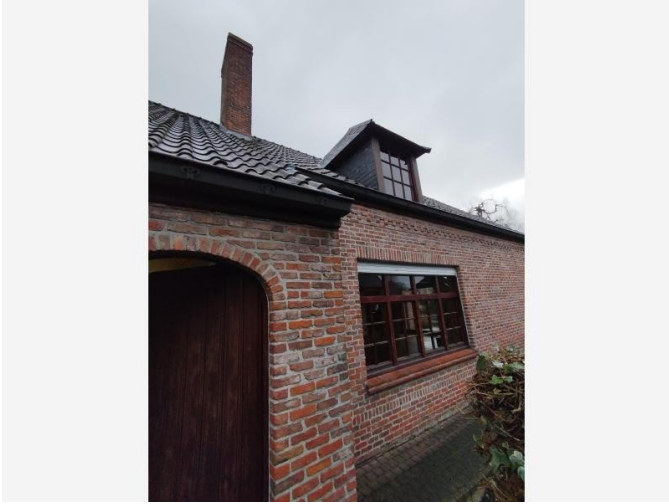
Situeringsfoto

**Reden:** Het te onderzoeken materiaal situeert zich hoger dan 3,50 m te rekenen vanaf een veilige ondergrond

**Uitleg van de asbestdeskundige:** Bij werken (dak of reiniging schouw) kan een stelling geplaatst worden , het is niet duidelijk of er asbestverdachte materialen aanwezig zijn in/rond de schouw.

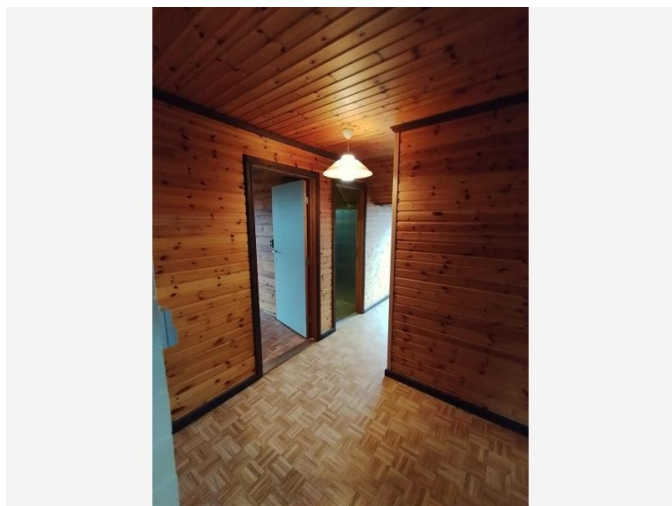
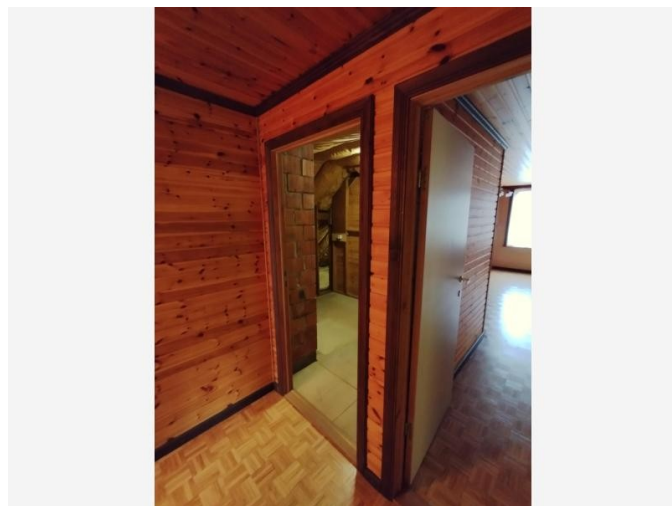
Alle binnenwanden op de eerste verdieping zijn afgewerkt met valse wanden in hout.

| Basis voor advies | De asbestdeskundige beoordeelt het materiaal als niet-asbestverdacht. |

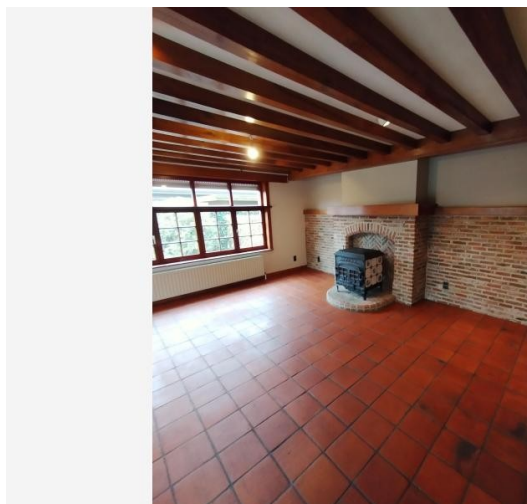
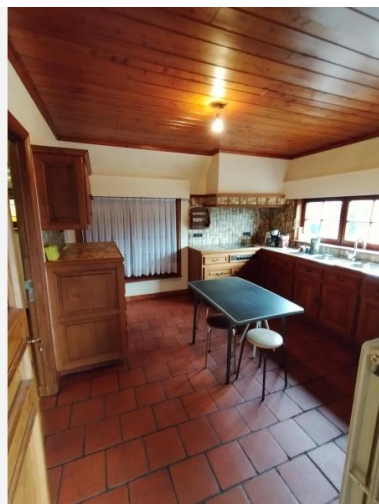
Alle plafonds zijn afgewerkt met valse plafonds in plaatmateriaal (hout). Het is niet duidelijk of er pleisterwerk of ander verdacht asbestmateriaal aanwezig is achter / op deze valse plafonds, het is aangewezen om bijkomend onderzoek uit te voeren bij werken. Zonder destructieve handeling is het niet mogelijk om na te gaan of er asbesthoudende materialen aanwezig zijn achter de plafond afwerking. Als bij sloop of renovatie blijkt dat er achter deze plafonds nog pleisterwerk of asbest verdachte toepassingen aanwezig zijn, moet dit bemonsterd worden.

| Basis voor advies | De asbestdeskundige beoordeelt het materiaal als niet-asbestverdacht. |

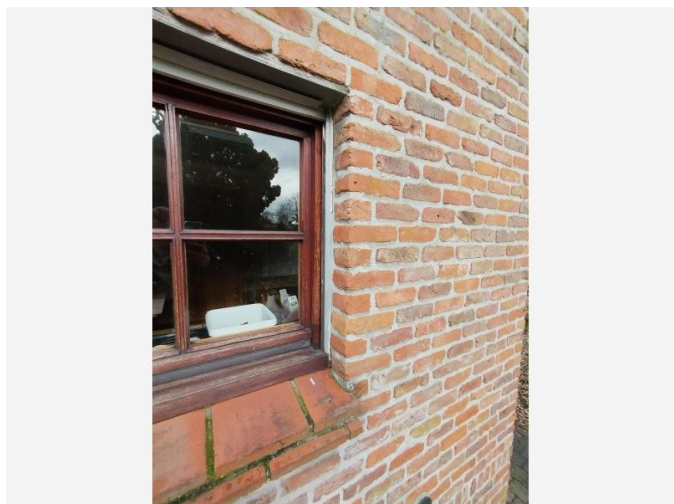
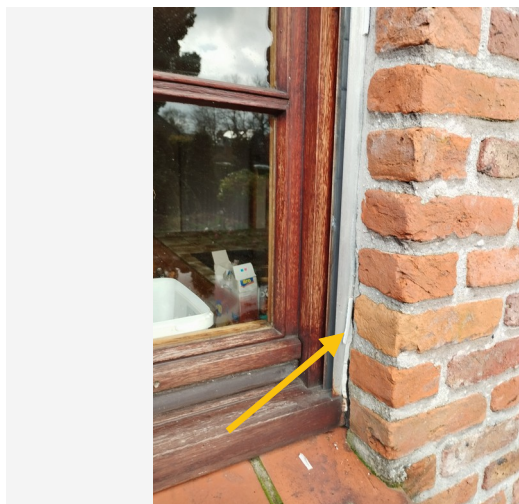
Geen asbest

| # | Type | Referentie | Resultaat |
|---|---|---|---|
| 7.1 | Puntmonster | 6 | Geen asbest |

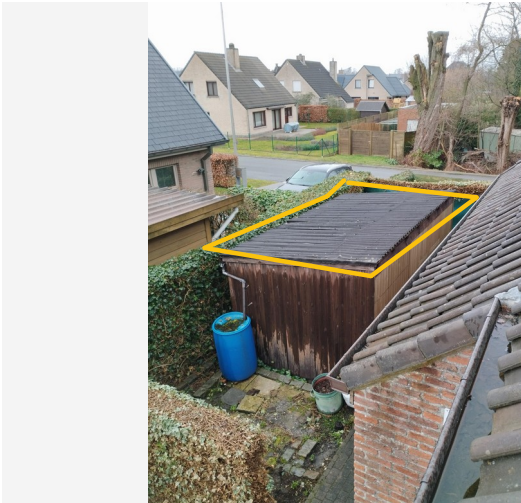
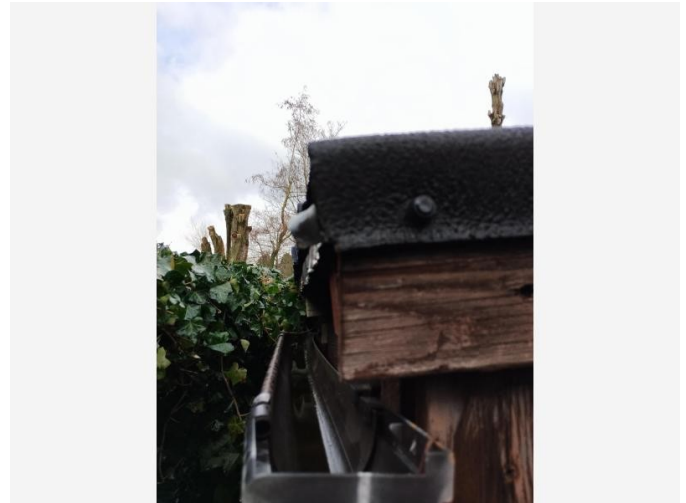
## Fiche 8: Roofing tuinberging

Geen asbest

| # | Type | Referentie | Resultaat |
|---|---|---|---|
| 8.1 | Puntmonster | 5 | Geen asbest |

| Opmerking | <p>De dakbedekking van de houten tuinberging bestaat uit bitumen golfplaten.</p> <p>Er werd een staal genomen aan een uitstekend stuk roofing waardoor de waterdichtheid niet in het gedrang komt .</p> <p>Er is geen onderdak aanwezig.</p> <p>De vermelde oppervlaktes, diktes en volumes betreffen een beredeneerde schatting. Er worden geen rechten verleend aan deze oppervlaktes/diktes/volumes.</p> |

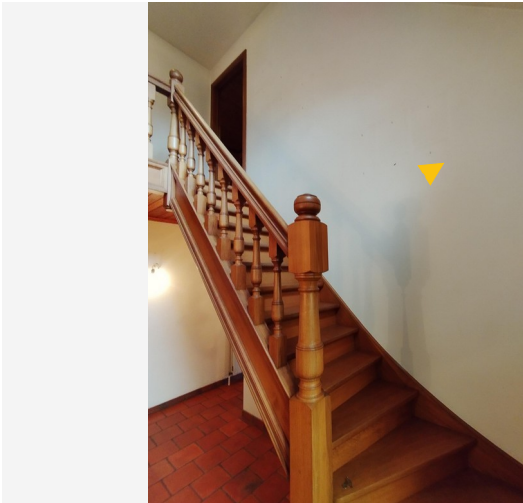
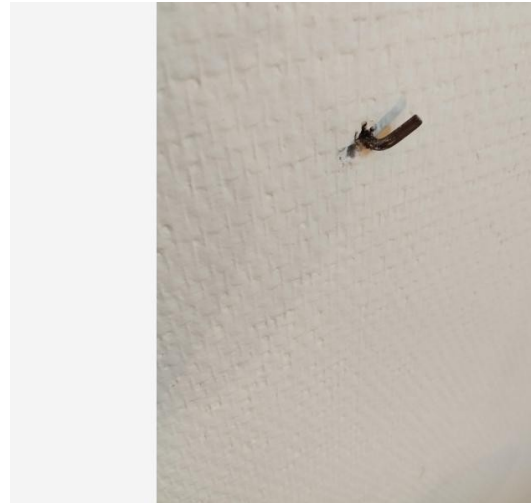
## Fiche 9: Muurpleister

Geen asbest

| # | Type | Referentie | Resultaat |
|---|---|---|---|
| 9.1 | Mengmonster | 1 | Geen asbest |

| Opmerking | <p>Volgens het inspectieprotocol is een monstername van het pleisterwerk verplicht om dit te identificeren als niet-asbesthoudend.</p> <p>Locatie staalnames: keuken, kast in de hal, trappenhal, slaapkamer. De cv-ruimte (garage) is niet bepleisterd.</p> <p>De vermelde oppervlaktes en volumes betreffen een beredeneerde schatting. Er worden geen rechten verleend aan deze oppervlaktes/volumes. De dikte is een schatting die voorkomt uit de monsterplaatsen en is daarom niet altijd representatief.</p> |

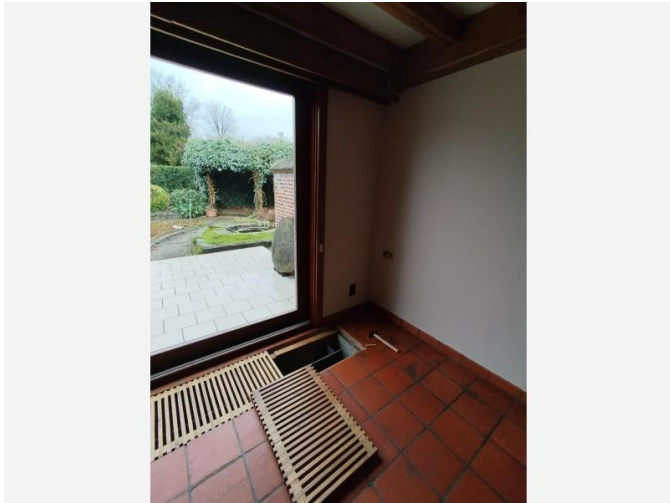
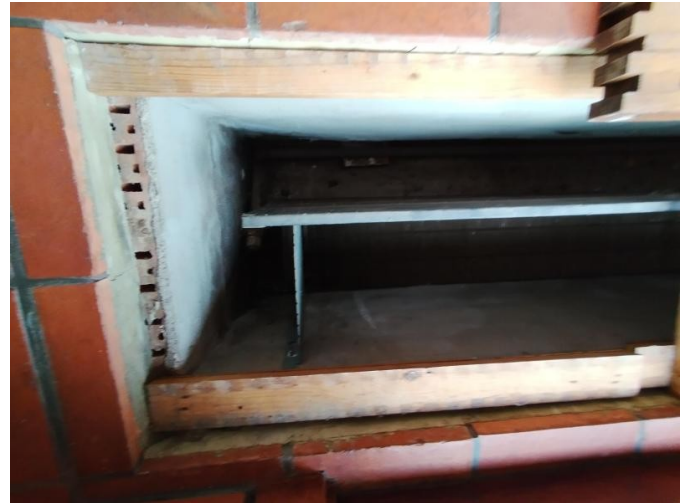
Geen asbest

| # | Type | Referentie | Resultaat |
|---|---|---|---|
| 10.1 | Puntmonster | 2 | Geen asbest |

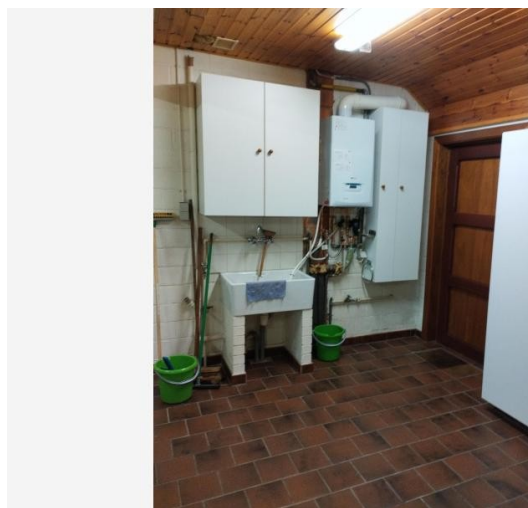
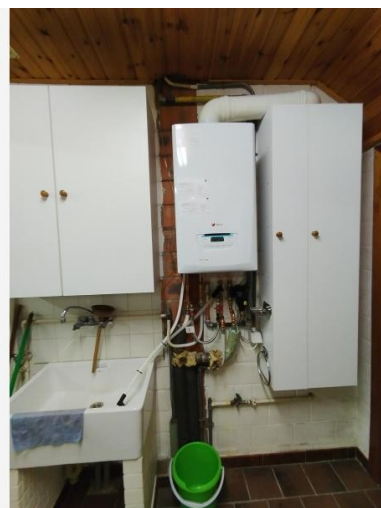
### Fiche 11: CV Ketel

| Beschrijving | Notitie | Terug te vinden op plannen |
|---|---|---|
| Fiche 11: CV Ketel | De CV ketel werd gecontroleerd en is niet asbest verdacht. | Plan 1.1: gelijkvloers |

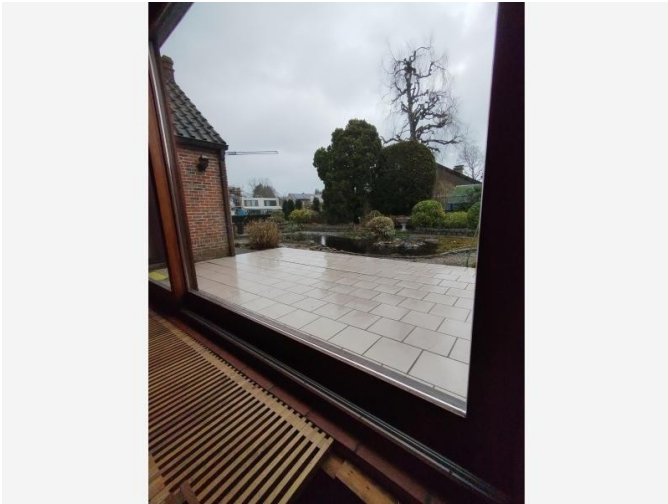
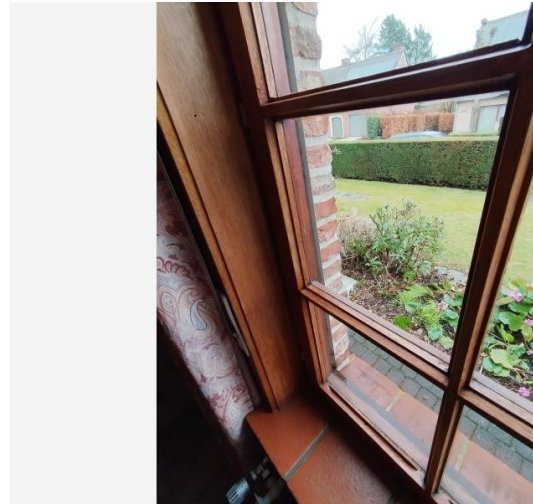
## Fiche 12: Kit niet verdacht (visueel vastgesteld)

| Beschrijving | Notitie | Terug te vinden op plannen |
|---|---|---|
| Fiche 12: Kit niet verdacht (visueel vastgesteld) | De gebruikte siliconen kit tussen glas en kozijn is niet asbestverdacht. | Plan 1.1: gelijkvloers |

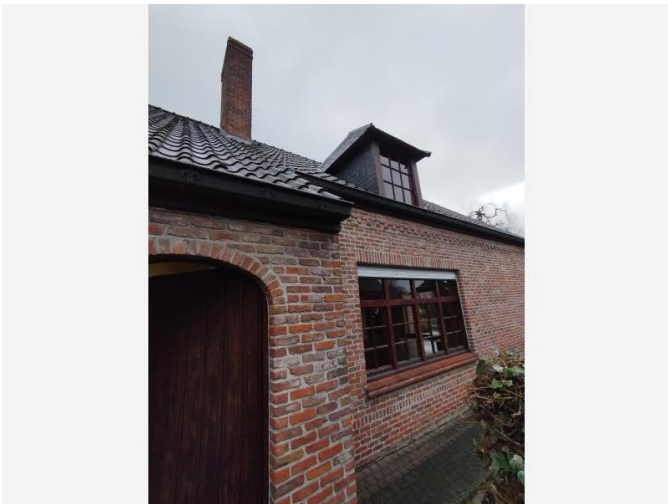
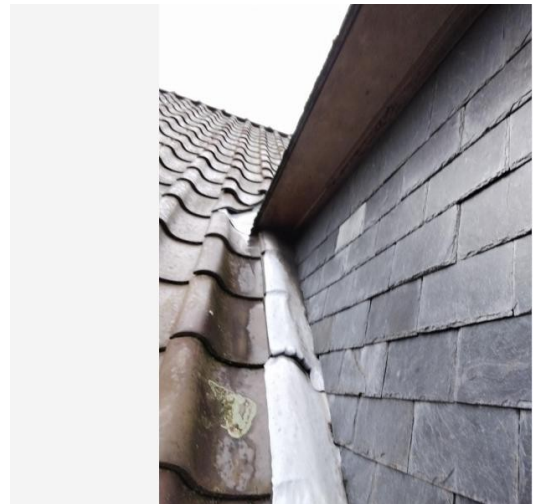
## Fiche 13: Natuurleien erkers

| Beschrijving | Notitie | Terug te vinden op plannen |
|---|---|---|
| Fiche 13: Natuurleien erkers | De leien van zowel dakbedekking als gevelbedekking van de dakkapellen zijn visueel herkend als natuurleien en zijn niet asbestverdacht. | Plan 1.3: Hoofdgebouw plan dak |

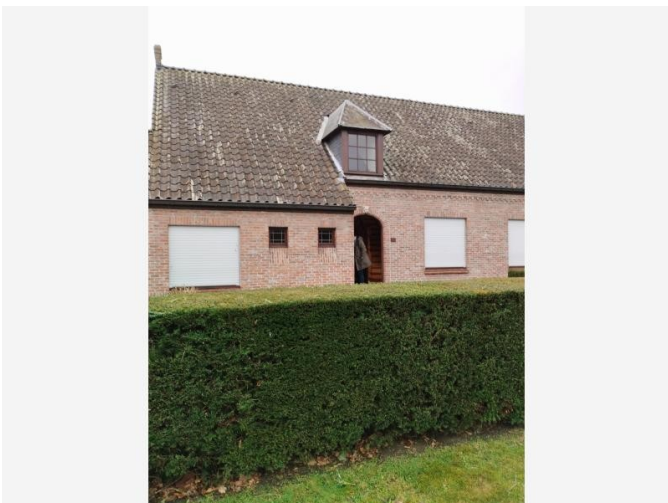
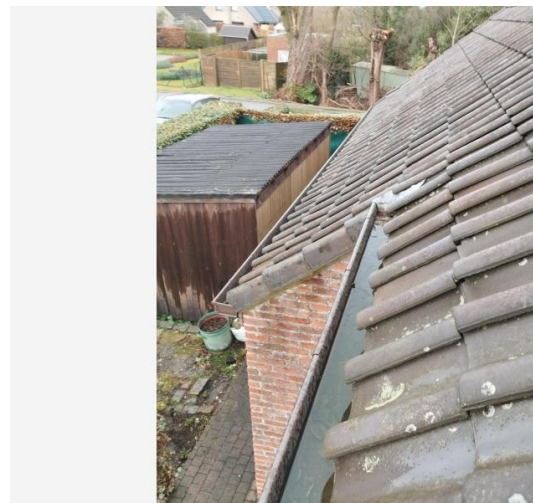
## Fiche 14: Dakbedekking pannen

| Beschrijving | Notitie | Terug te vinden op plannen |
|---|---|---|
| Fiche 14: Dakbedekking pannen | De dakbedekking werd gecontroleerd. Deze bestaat uit pannen en bevat geen asbest verdachte materialen. | - |
