# Asbestinventarisatetest

Warotstraat 10, 3020 Herent

Attestnummer : 20250603-000494.000

**Niet-asbestveilig**

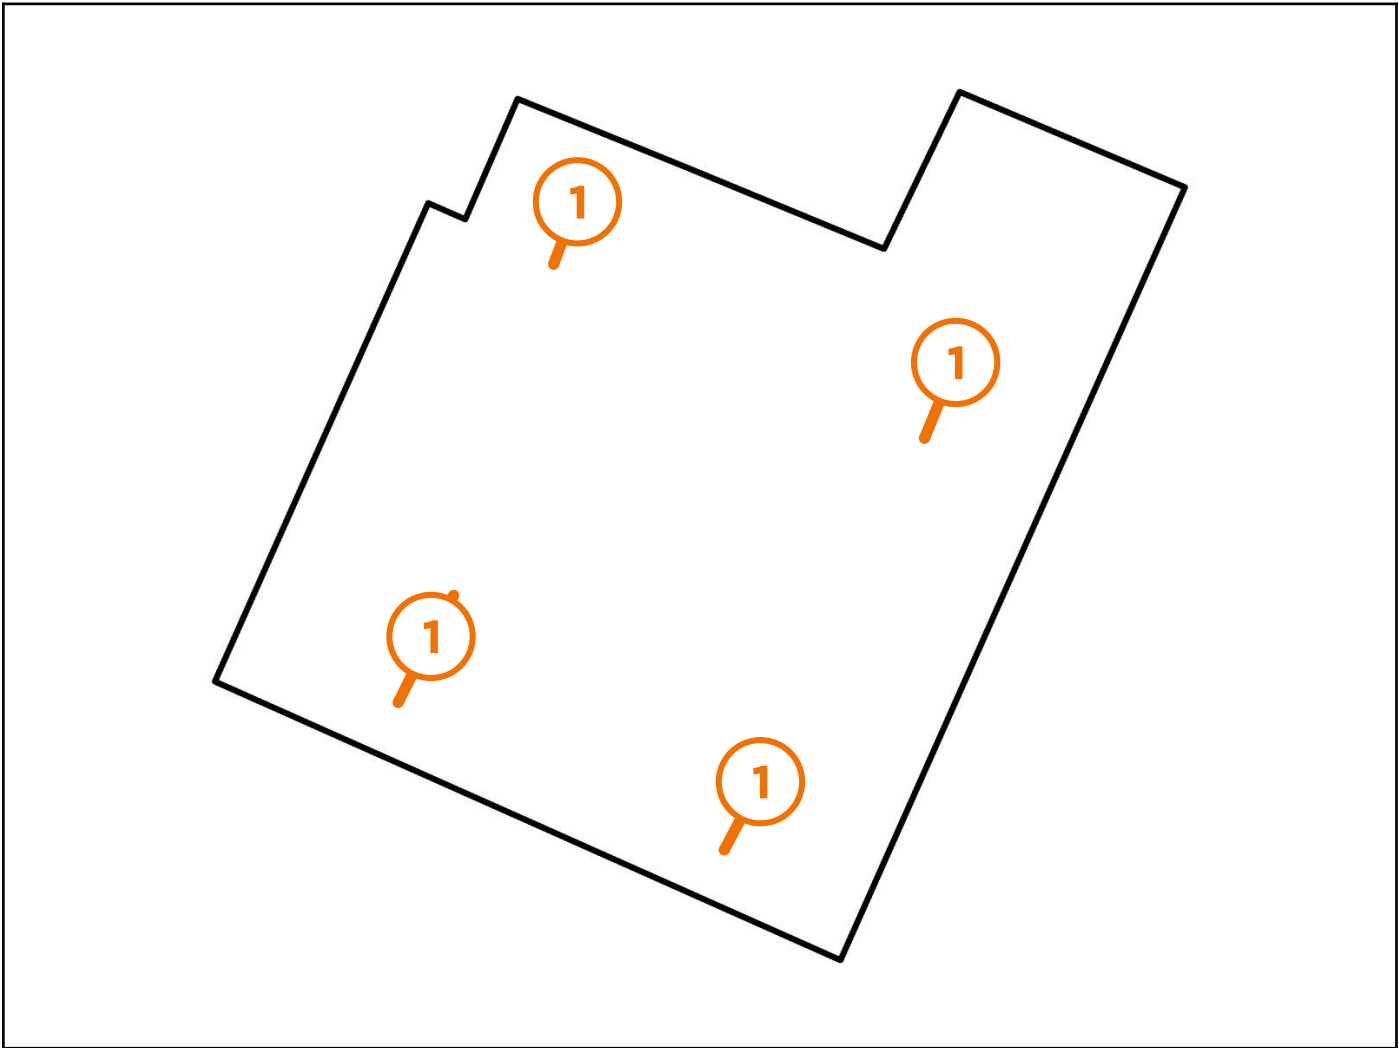
# Plan 1.1: Hoofdgebouw plan

| Beschrijving | Type | Actie |
|---|---|---|
| 1. Gevel met leien | Asbestmateriaal | Verwijderen |

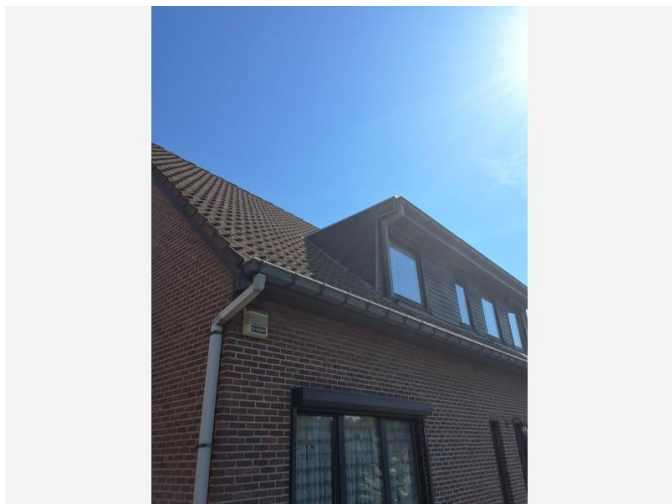
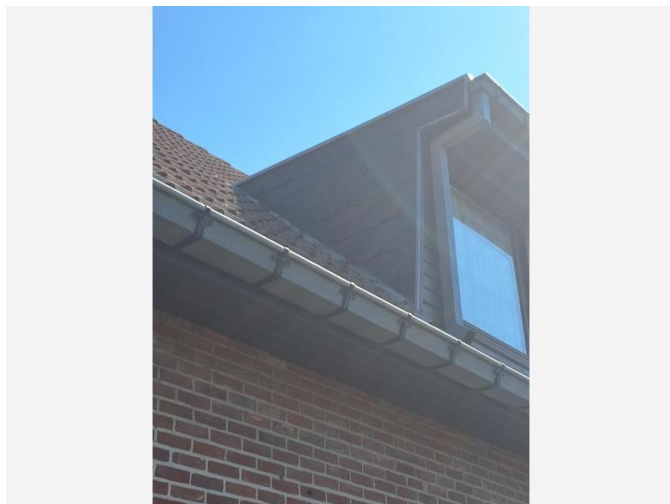
Overzichtsfoto

Detailfoto

| Eindbeoordeling materiaalarisico | Verhoogd materiaalarisico en/of verhoogde kans op vezelvrijgave |

| Gebondenheid | Categorie 1: hechtgebonden in oorsprong |
| Asbestsoort (vezeltype) | Crocidoliet aanwezig |
| Asbestconcentratie | Laag (< 50%) |
| Afschermingsgraad van het gehele materiaal | Geheel of deels vrij aan de buitenlucht |
| Toestand van het materiaal | Matig beschadigd, matig verweerd |

| Beschrijving | Gevel met leien |
| Asbestmateriaal | Dak- en gevelbekleding - Lei, shingle |

Het asbestmateriaal valt onder de mijlpaal van 2034.

Verwijderen

- Verwijder dit asbestmateriaal zo snel mogelijk. Volg de toestand goed op.
- Hemelwater dat afspoelt van asbestcement daken of gevels kan asbestdeeltjes bevatten. Gebruik het enkel voor gesloten circuits (bv. spoelen toiletten). Reinig na het vervangen van het dak of de gevel de dakgoten en regenwaterput of -ton om asbesthoudend sediment of slib te verwijderen

- Eenvoudige handelingen: mag via doe-het-zelf of door werknemer(s) met opleidingsattest eenvoudige handelingen  
Deze toepassing kan door een aannemer die over een opleidingsattest eenvoudige handelingen beschikt of door een particulier (doe-het-zelf), verwijderd worden indien er geen verhoogd risico op vrijgave van asbestvezels (max. concentratie 0,01 vezels/cm<sup>3</sup> - CODEX Art. VI.3-54) ontstaat en de toepassing voorafgaand wordt gefixeerd/bevochtigd; de individuele elementen zonder machinale werktuigen en zonder breken of gooien een voor een losgemaakt worden; en ten slotte in gesloten verpakking weggevoerd worden naar een erkend afvalpunt (recyclagepark).

- Eenvoudige handelingen: enkel door erkend asbestverwijderaar  
Indien bovenstaande criteria worden overschreden:

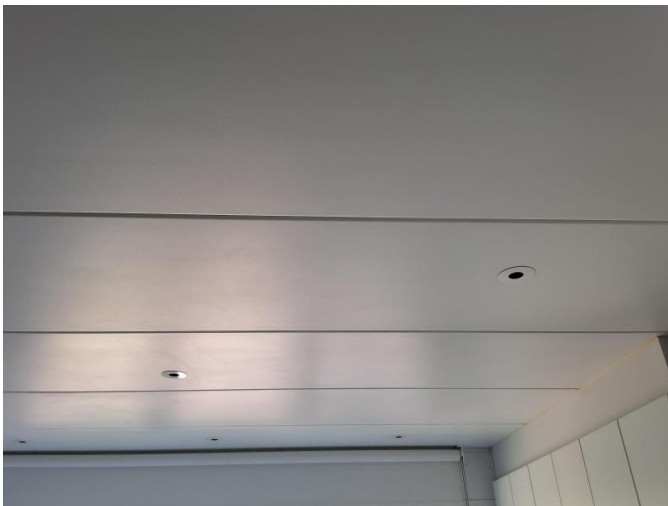
De plafonds werden afgewerkt met niet-asbestverdachte voorzetpanelen die inspectie van de bedekte structuur (opbouw, pleisterwerk) verhinderen.

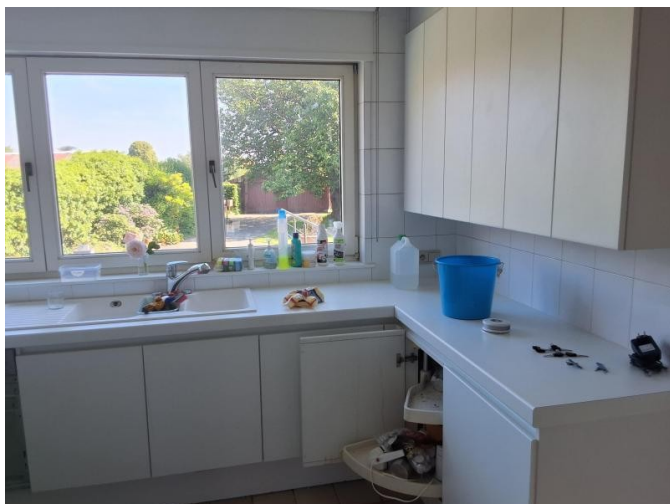
Binnenwanden en/of plafonds afgewerkt met een intacte laag faiencetegels zonder zichtbare beschadigingen. Inspectie van de onderliggende lijmlaag of tegels zelf is niet mogelijk zonder uitbreiding naar een destructief onderzoek.

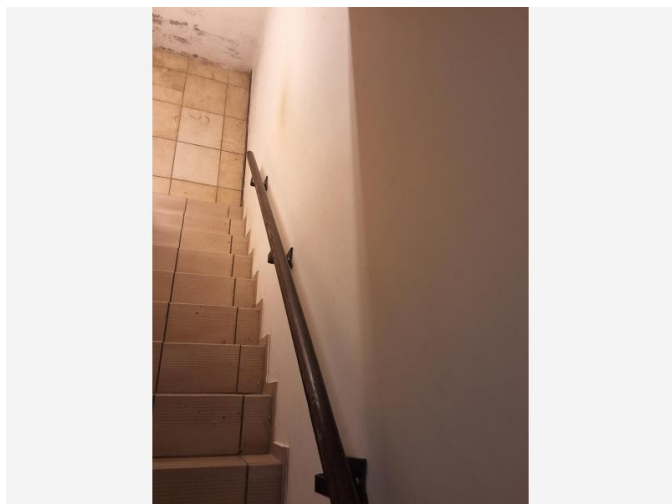
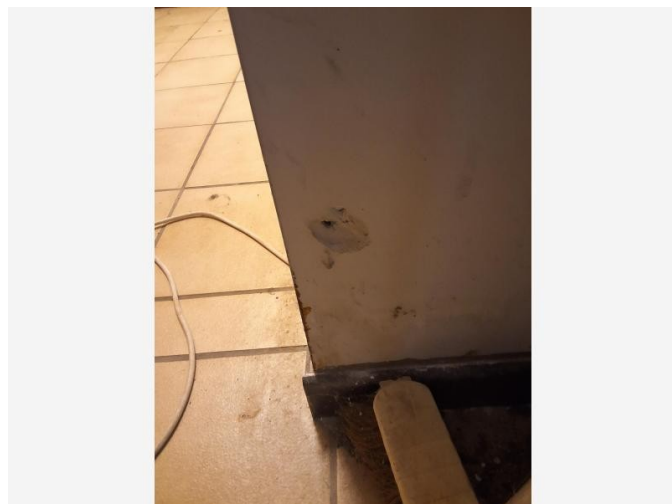
## Fiche 4: Pleisterwerk wanden

Geen asbest

| # | Type | Referentie | Resultaat |
|---|---|---|---|
| 4.1 | Mengmonster | MM01 | Geen asbest |

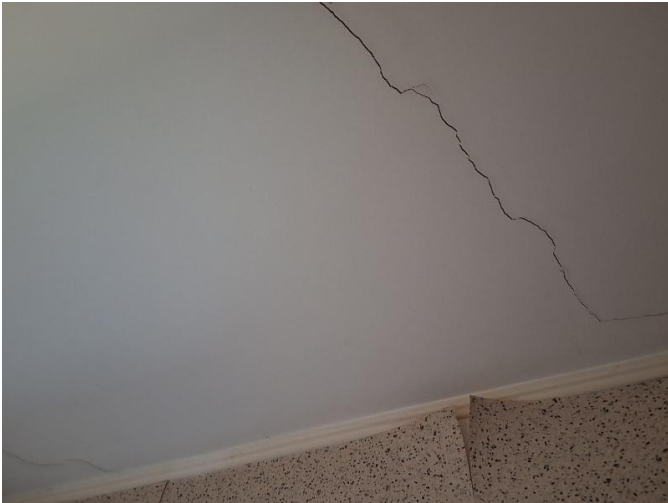
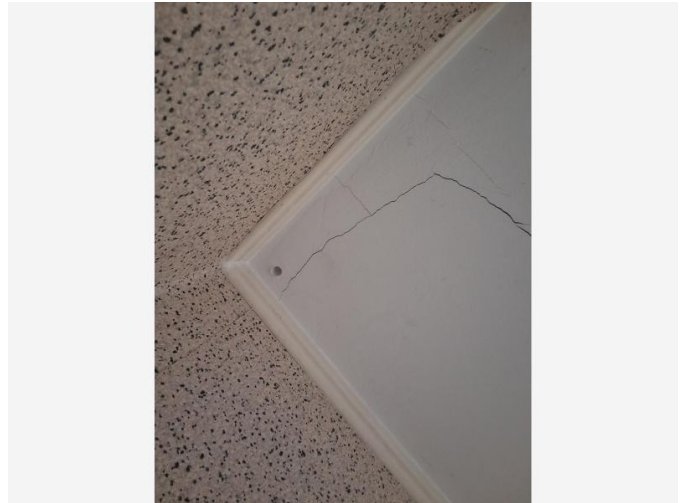
## Fiche 5: Pleisterwerk plafonds

Geen asbest

| # | Type | Referentie | Resultaat |
|---|---|---|---|
| 5.1 | Mengmonster | MM02 | Geen asbest |
