# Asbestinventarisatetest

Oorlogsinvalidenlaan 36/0201, 8434 Middelkerke

Attestnummer : **20260324-000369.000**

# Zone 1: Hoofdgebouw

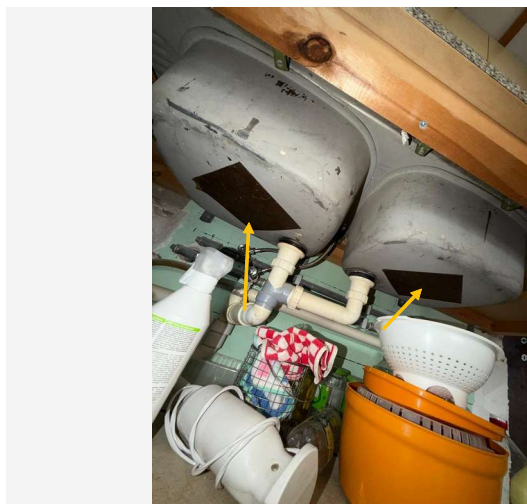
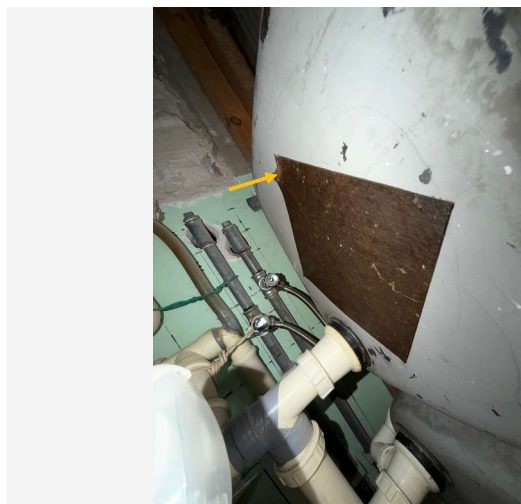
| Fiche 1: Antidreunplaat - onderkant pompbak keuken..... | 14 |

Geen asbest

| # | Type | Referentie | Resultaat |
|---|---|---|---|
| 1.1 | Puntmonster | PM03 | Geen asbest |

| Beschrijving | Antidreunplaat - onderkant pompbak keuken |
| Bindmiddel van materiaal | Bitumen (roofing, teer, asfalt) |

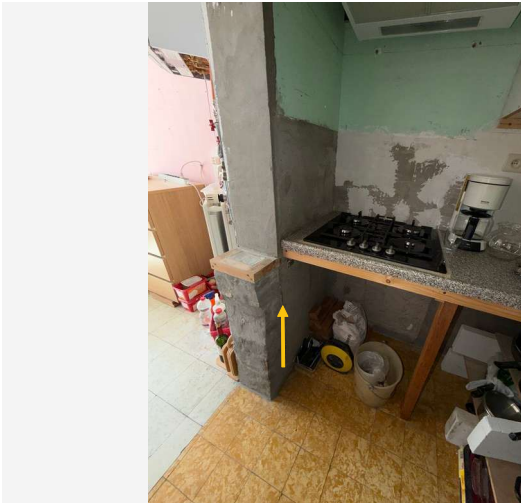
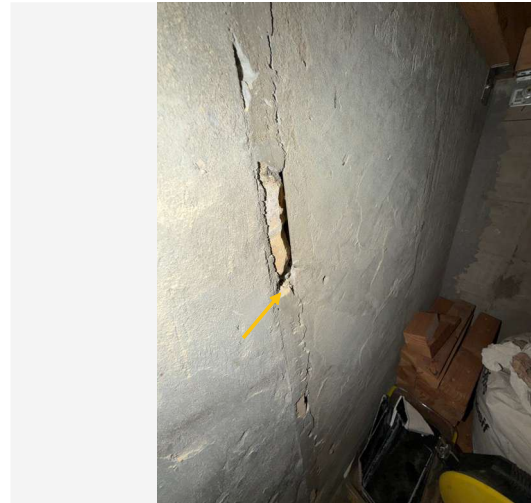
## Fiche 2: Cementering - muur keuken

Geen asbest

| # | Type | Referentie | Resultaat |
|---|---|---|---|
| 2.1 | Mengmonster | MM04 | Geen asbest |

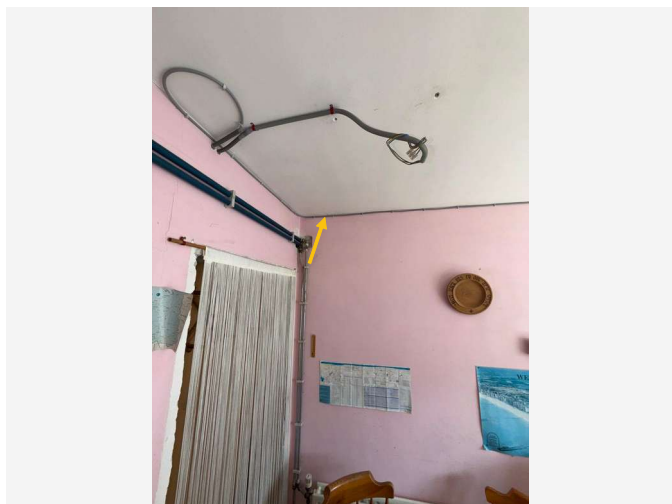
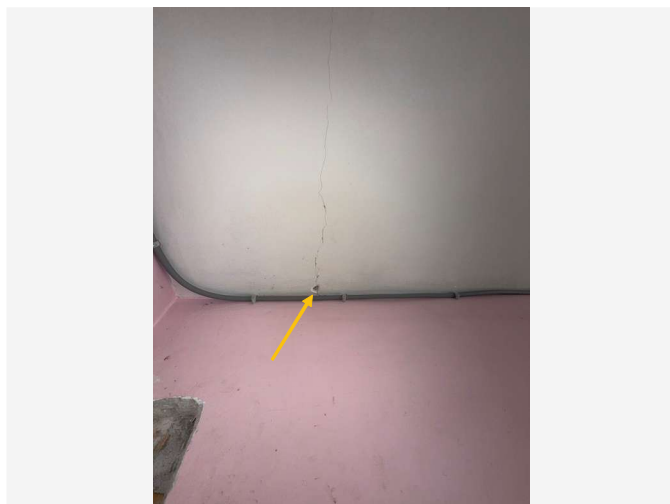
## Fiche 3: Pleisterwerk plafond

Geen asbest

| # | Type | Referentie | Resultaat |
|---|---|---|---|
| 3.1 | Mengmonster | MM02 | Geen asbest |

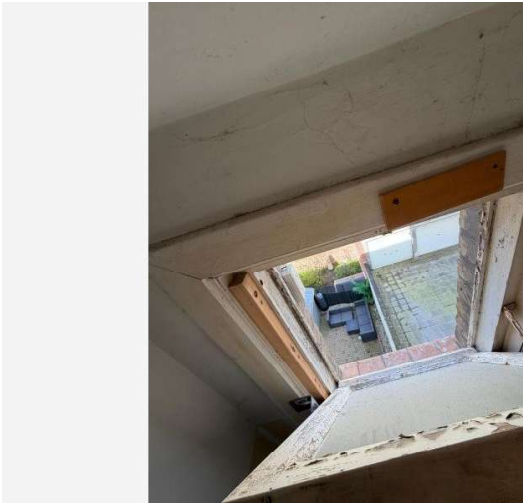
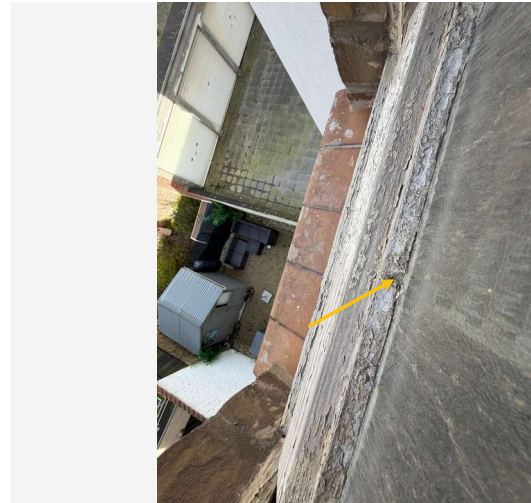
## Fiche 4: Stopverf- raam buiten

Geen asbest

| # | Type | Referentie | Resultaat |
|---|---|---|---|
| 4.1 | Puntmonster | PM05 | Geen asbest |

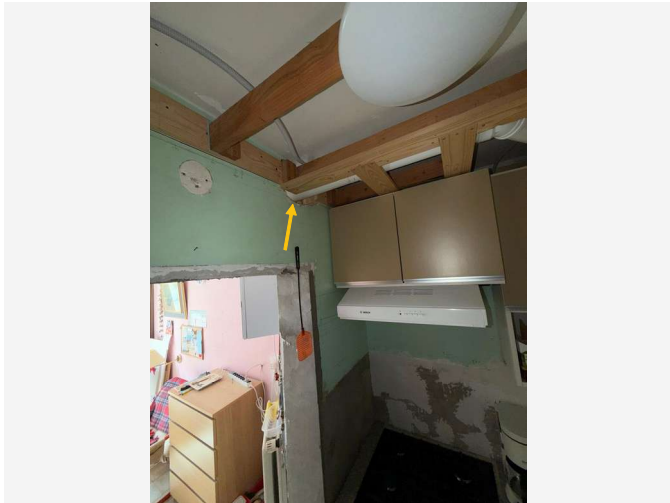
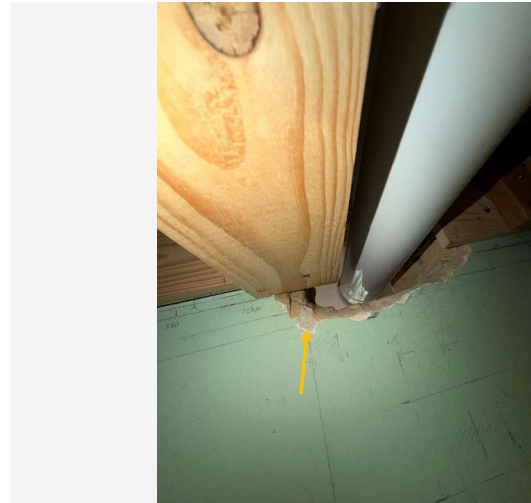
## Fiche 5: Pleisterwerk muren

Geen asbest

| # | Type | Referentie | Resultaat |
|---|---|---|---|
| 5.1 | Mengmonster | MM01 | Geen asbest |

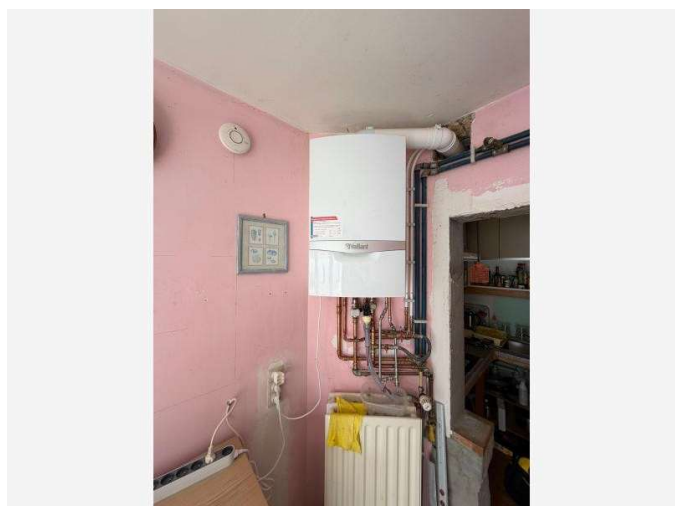
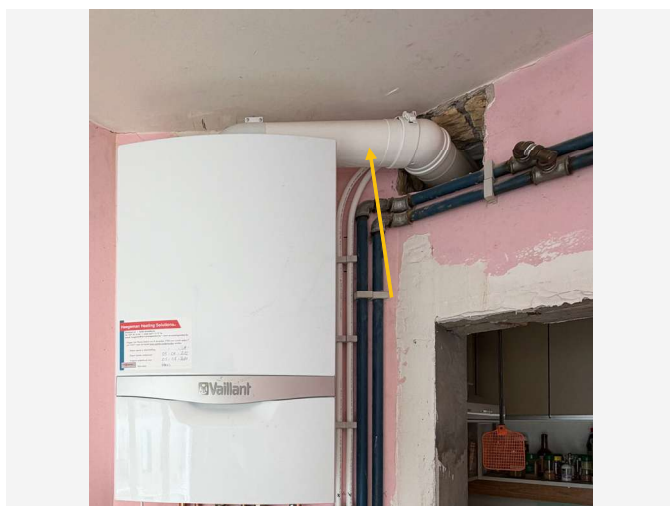
### Fiche 6: Rookgaskanaal (niet verdacht)

| Beschrijving | Notitie | Terug te vinden op plannen |
|---|---|---|
| Fiche 6: Rookgaskanaal (niet verdacht) | Het rookgaskanaal bestaat uit PVCc en is niet-asbestverdacht. | Plan 1.1: Plan appartement |

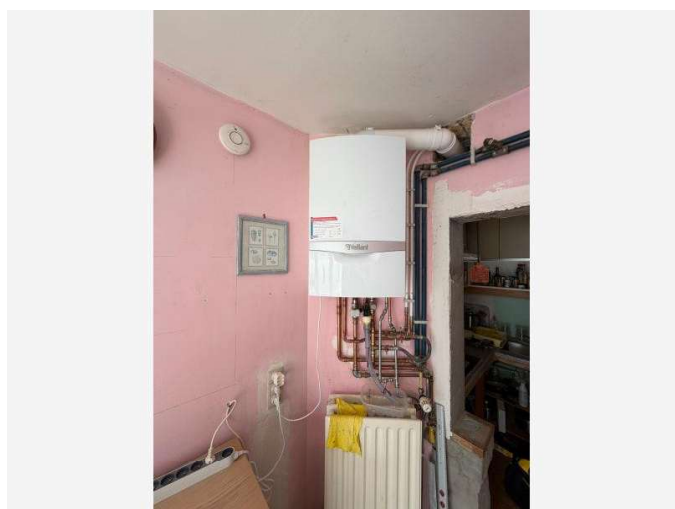
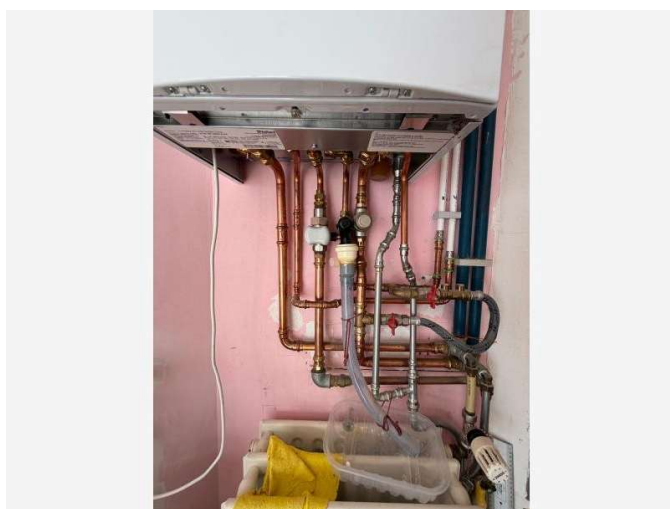
### Fiche 7: CV-ketel niet verdacht

| Beschrijving | Notitie | Terug te vinden op plannen |
|---|---|---|
| Fiche 7: CV-ketel niet verdacht | De CV-ketel is niet verdacht. | Plan 1.2: Plan appartement |
