# Asbestinventarisatetest

Vaaltweg 41, 3020 Herent

Attestnummer : 20251020-000491.000

Uitgegeven op : 20.10.2025

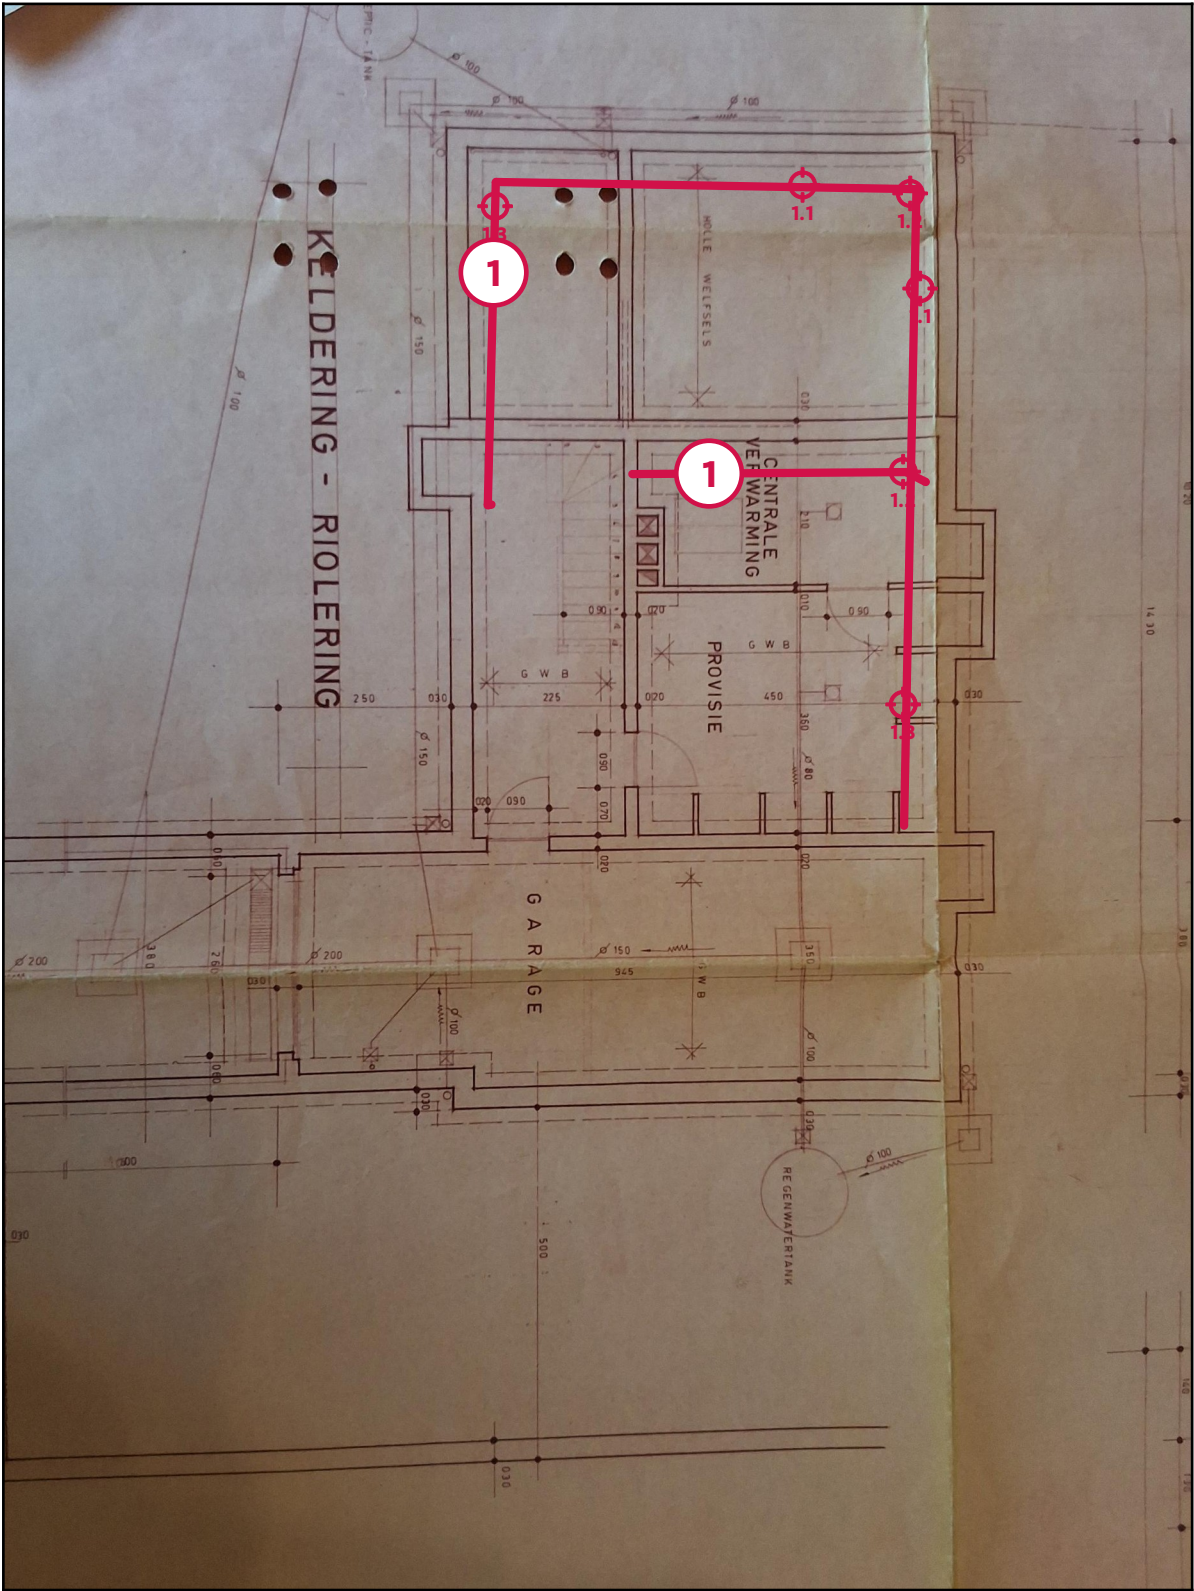
Plan 1.1: V-1

| 1. Leidingisolatie (gips) | Asbestmateriaal | Dringend verwijderen |

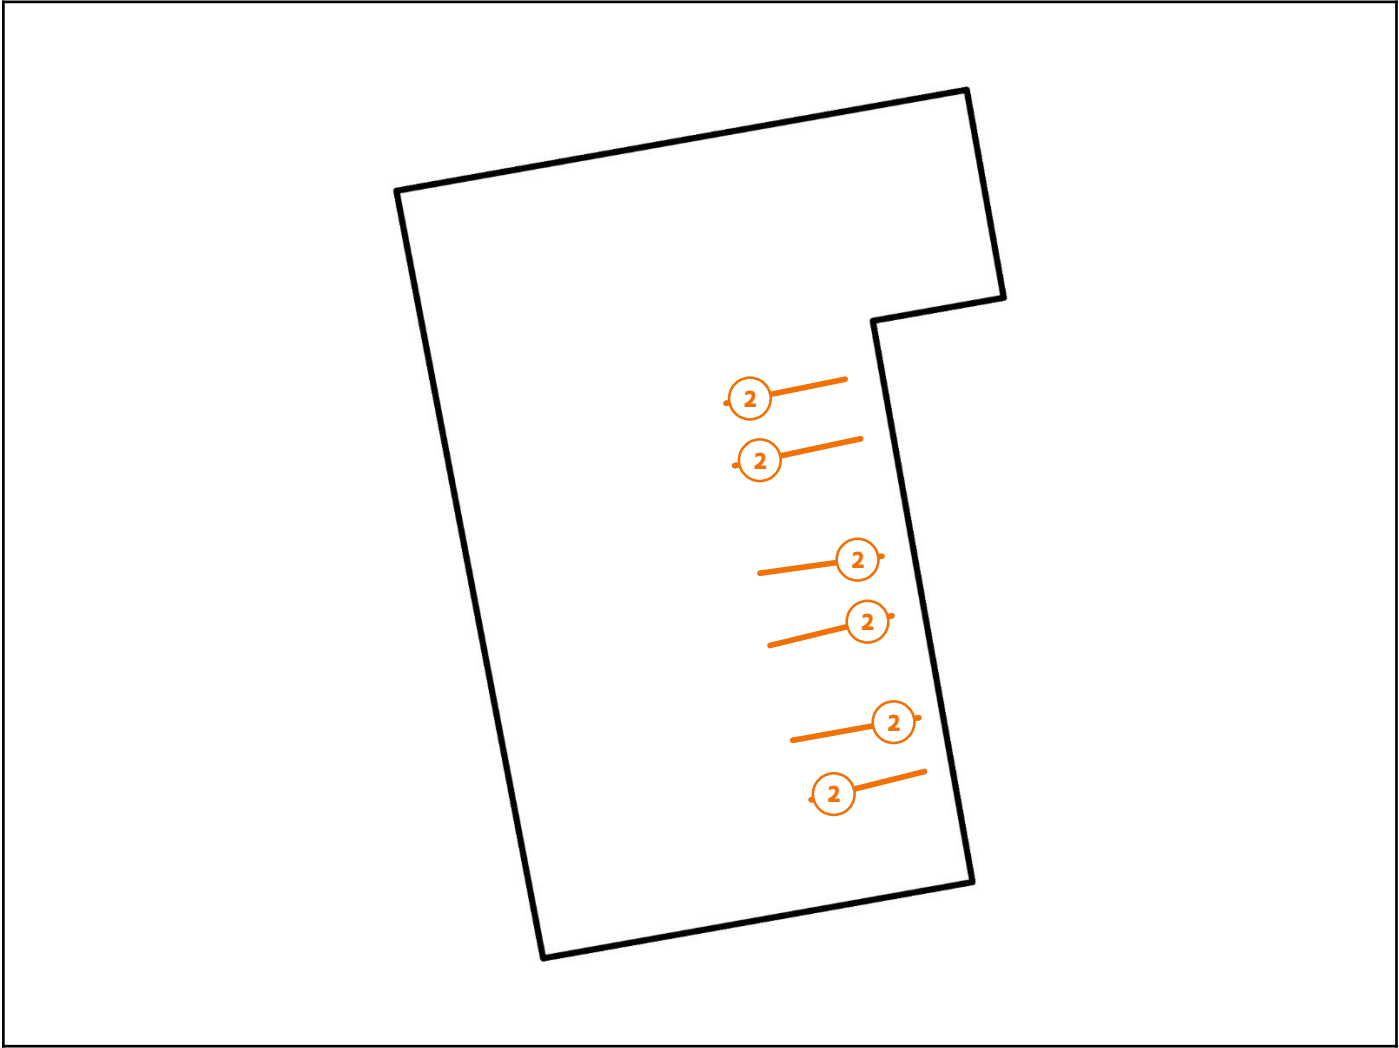
# Plan 1.5: Gevelleien

| Beschrijving | Type | Actie |
|---|---|---|
| 2. Gevel met leien | Asbestmateriaal | <a href="#">Verwijderen</a> |

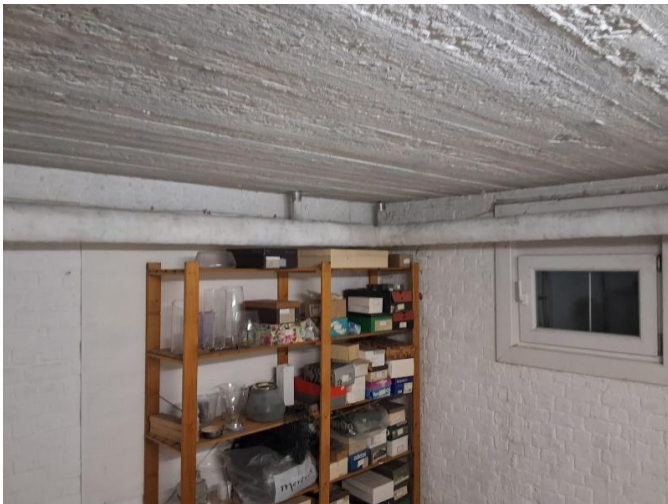
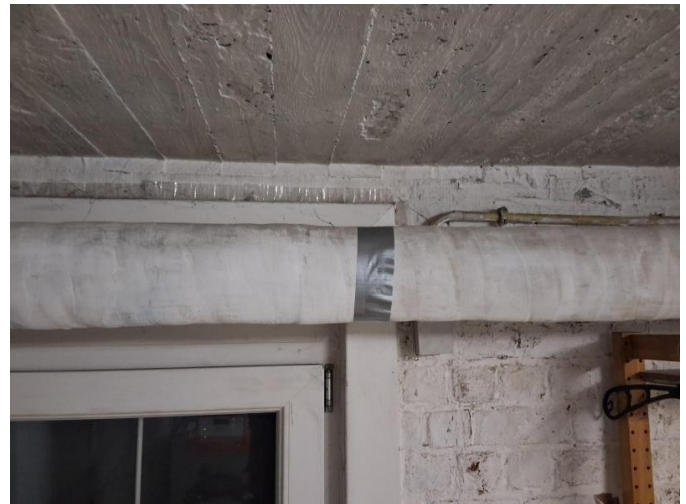
| Eindbeoordeling materiaalarisico | Hoog materiaalarisico en/of hoge kans op vezelvrijgave |

| Gebondenheid | Categorie 2: niet-hechtgebonden met matrix |
| Asbestsoort (vezeltype) | Amfibool aanwezig, uitgezonderd crocidoliet |
| Asbestconcentratie | Hoog ( $\geq 50\%$ ) |
| Afschermingsgraad van het gehele materiaal | Geheel of deels (ook) vrij aan binnenluchtstromen |
| Toestand van het materiaal | Matig beschadigd, matig verweerd |

| # | Type | Referentie | Resultaat |
|---|---|---|---|
| 1.1 | Mengmonster | MM03 | Amosiet |
| 1.2 | Mengmonster | MM04 | Amosiet |

| Beschrijving | Leidingisolatie (gips) |
| Hoeveelheid (lengte - omtrek - dikte - aantal) | <ul style="list-style-type: none"><li>• 25,00 m - 30,00 cm - 5,00 cm - 1 stuk</li></ul> |

**Dringend verwijderen**

- Sluit de ruimte luchtdicht af en vermijd het betreden van de ruimte.
- Verwijder dit asbestmateriaal zo snel mogelijk. Volg de toestand goed op.

- Hermetische zone (erkend asbestverwijderaar)  
Deze toepassing kan enkel door een erkende asbestverwijderaar via de methodiek van hermetische zone verwijderd worden omdat verwijdering via de methodiek van eenvoudige handelingen en/of couvousezakmethode niet mogelijk is; en er automatisch een verhoogd risico op vrijgave van asbestvezels (max. concentratie 0,01 vezels/cm - CODEX Art. VI.3-54) ontstaat. (Bron: CODEX - Art. VI.3-61.- par 1.)

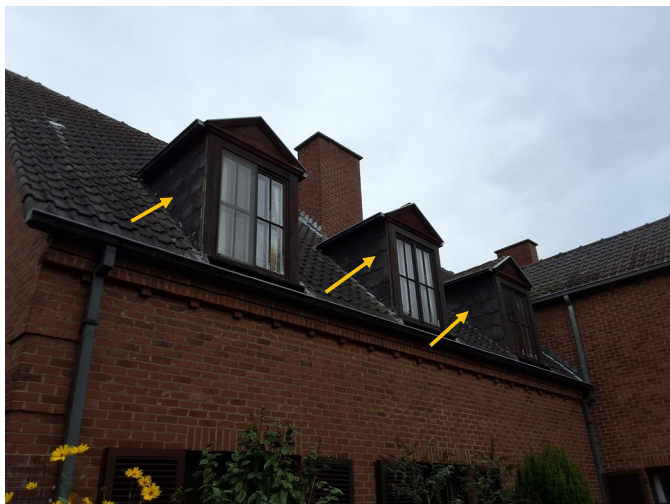
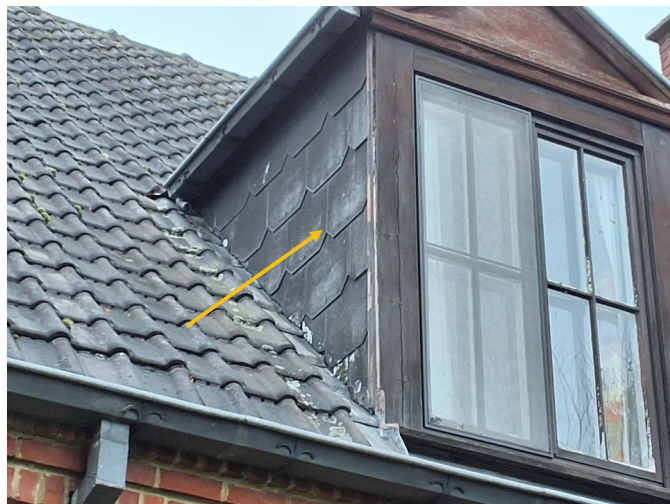
| Eindbeoordeling materiaalrisico | Verhoogd materiaalrisico en/of verhoogde kans op vezelvrijgave |

| Gebondenheid | Categorie 1: hechtgebonden in oorsprong |
| Asbestsoort (vezeltype) | Crocidoliet aanwezig |
| Asbestconcentratie | Laag (< 50%) |
| Afschermingsgraad van het gehele materiaal | Geheel of deels vrij aan de buitenlucht |
| Toestand van het materiaal | Matig beschadigd, matig verweerd |

| Beschrijving | Gevel met leien |
| Hoeveelheid (oppervlakte - aantal) | • 16,00 m <sup>2</sup> - 1 stuk |

Verwijderen

- Verwijder dit asbestmateriaal zo snel mogelijk. Volg de toestand goed op.
- Hemelwater dat afspoelt van asbestcement daken of gevels kan asbestdeeltjes bevatten. Gebruik het enkel voor gesloten circuits (bv. spoelen toiletten). Reinig na het vervangen van het dak of de gevel de dakgoten en regenwaterput of -ton om asbesthoudend sediment of slib te verwijderen

- Eenvoudige handelingen: mag via doe-het-zelf of door werknemer(s) met opleidingsattest eenvoudige handelingen  
Deze toepassing kan door een aannemer die over een opleidingsattest eenvoudige handelingen beschikt of door een particulier (doe-het-zelf), verwijderd worden indien er geen verhoogd risico op vrijgave van asbestvezels (max. concentratie 0,01 vezels/cm<sup>3</sup> - CODEX Art. VI.3-54) ontstaat en de toepassing voorafgaand wordt gefixeerd/bevochtigd; de individuele elementen zonder machinale werktuigen en zonder breken of gooien een voor een losgemaakt worden; en ten slotte in gesloten verpakking weggevoerd worden naar een erkend afvalpunt (recyclagepark).

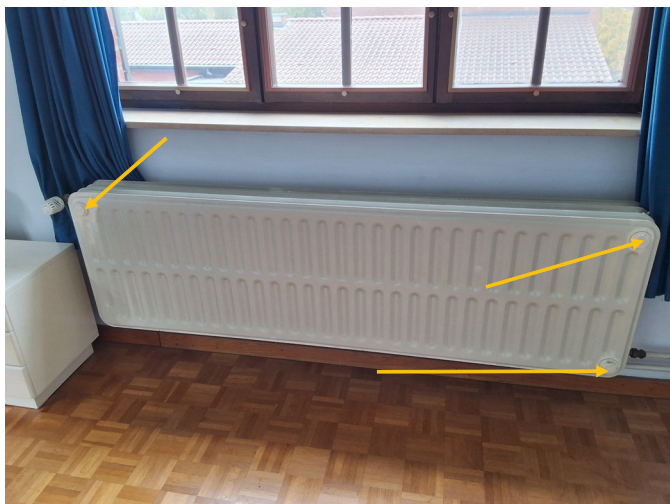
Vrije foto

De radiatoren bevatten mogelijk asbesthoudende pakkingen en/of elementen. Laat ze onderzoeken bij onderhoud of vervanging.

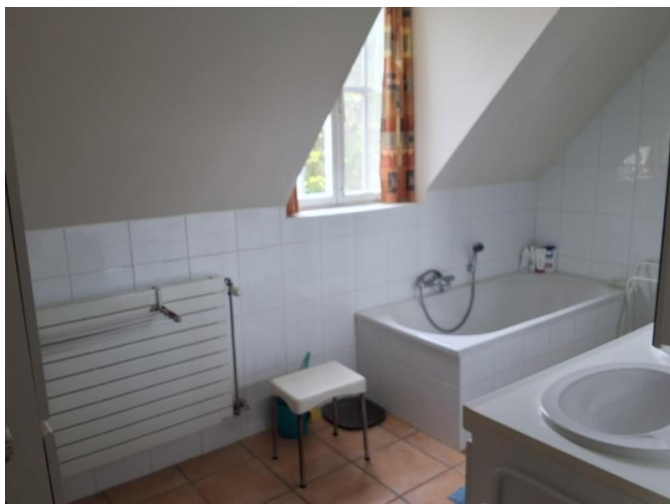
Vrije foto

Binnenwanden en/of plafonds afgewerkt met een intacte laag faiencetegels zonder zichtbare beschadigingen. Inspectie van de onderliggende lijmlaag of tegels zelf is niet mogelijk zonder uitbreiding naar een destructief onderzoek.

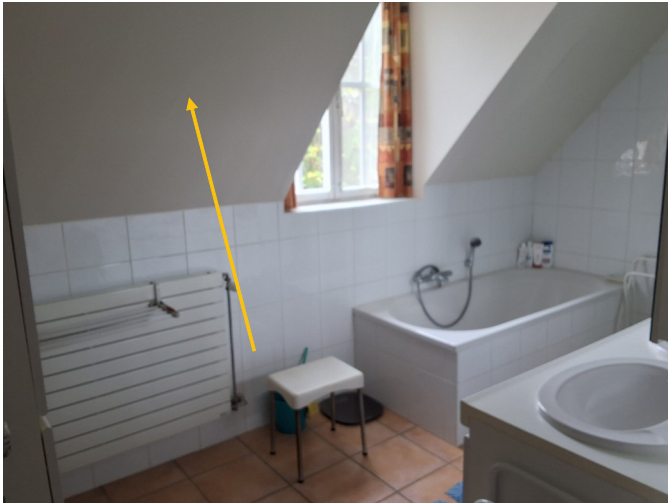
Vrije foto

De plafonds werden afgewerkt met niet-asbestverdachte voorzetpanelen die inspectie van de bedekte structuur (opbouw, pleisterwerk) verhinderen.

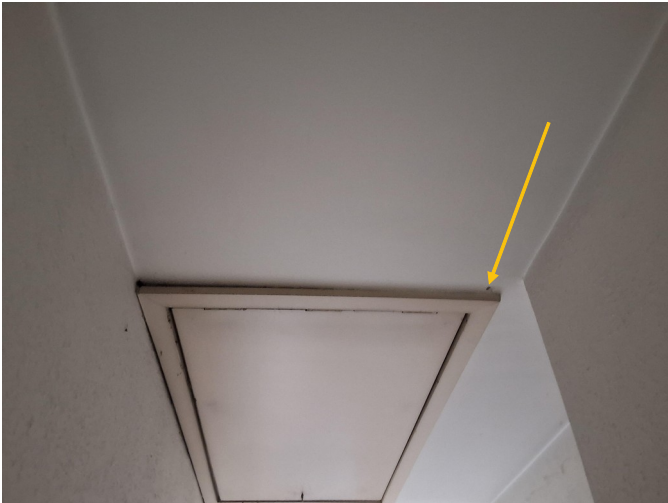
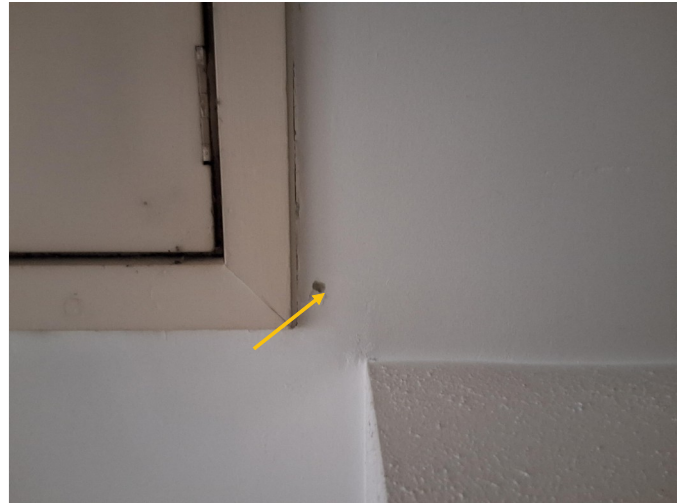
## Fiche 6: Pleisterwerk plafonds

### Conclusie

Geen asbest

| # | Type | Referentie | Resultaat |
|---|---|---|---|
| 6.1 | Mengmonster | MM02 | Geen asbest |
