# Asbestinventarisatetest

Coupure 164B, 9000 Gent

Attestnummer : 20250121-000237.000

Uitgegeven op : 21.01.2025

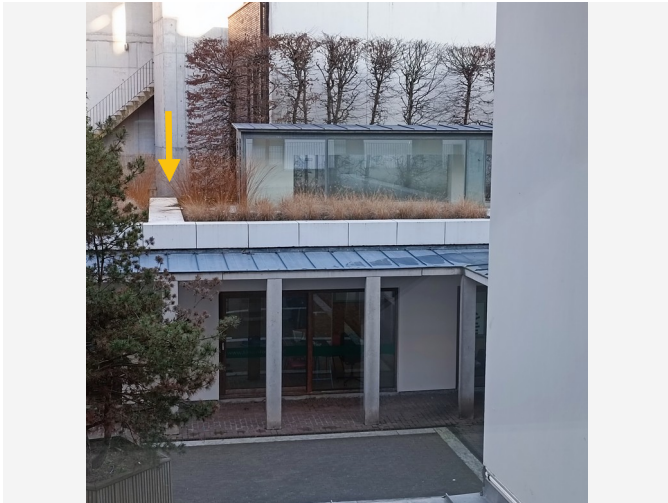
Situeringsfoto

**Reden:** Er is geen volledige risicobeoordeling mogelijk

**Uitleg van de asbestdeskundige:** Betreft de achtergevel van de te inspecteren locatie, geen toegang/weet van gebruikte toepassingen.

De achtergevel behoort tot de gemeenschappelijke delen. Deze zal beschreven/onderzocht worden in het attest van GD.

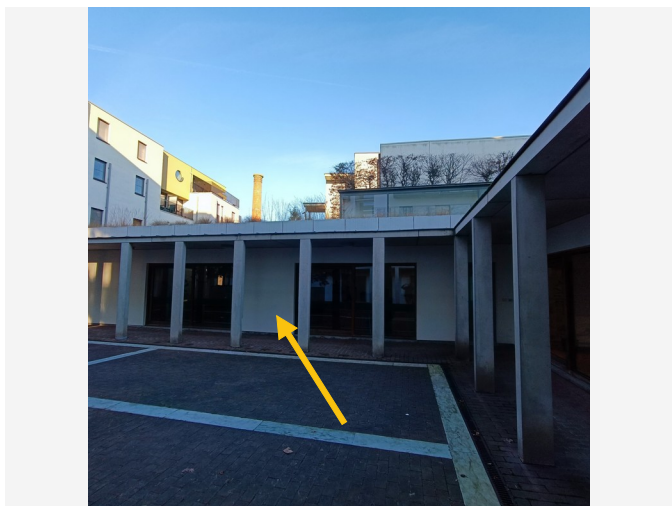
Vrije foto

Crepi is verplicht te bemonsteren om als niet asbesthoudend te beoordelen.

De crepi behoort tot de gemeenschappelijke delen. Deze zal beschreven/onderzocht worden in het attest van GD. Meld schade aan de gebouwbeheerder.

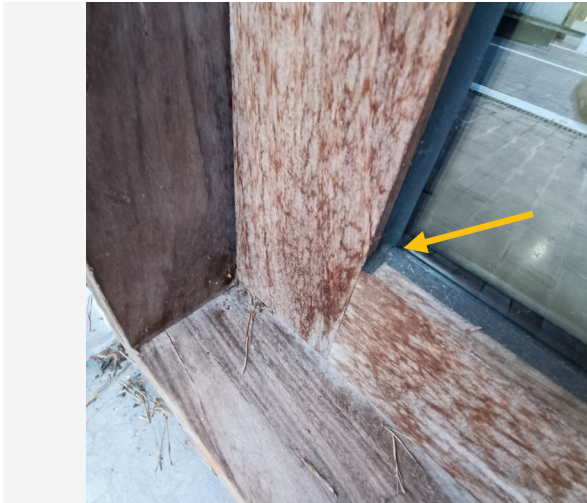
*Vrije foto*

De gebruikte siliconen kit is niet asbestverdacht.

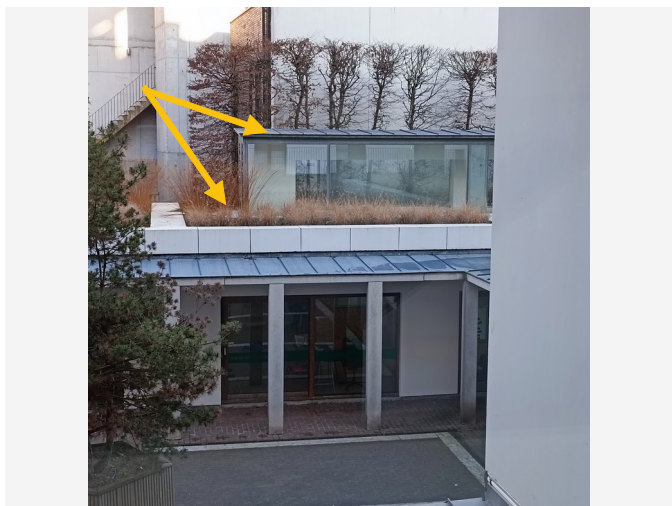
Vrije foto

Roofing van een appartementsgebouw of garages in serie behoort tot de gemeenschappelijke delen.

De dakbedekking (roofing) zal gecontroleerd en beschreven worden in het asbestattest van de GD.

Betreft gedeeltelijk groendak+dak van lichtstraat (metalen dakbedekking).

Bij werken of schade dit melden bij de gebouwbeheerder.

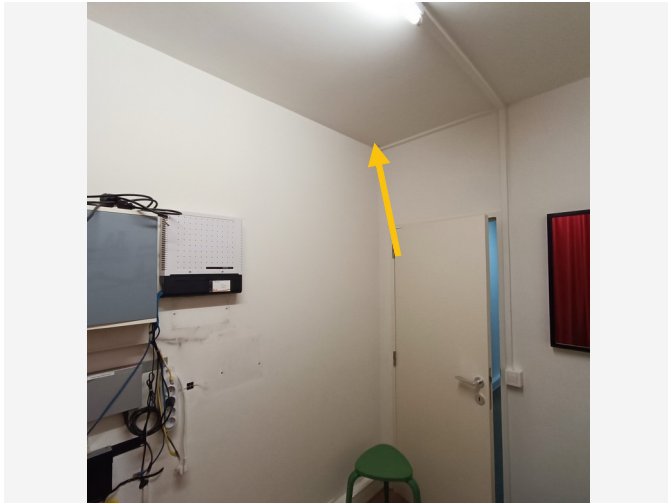
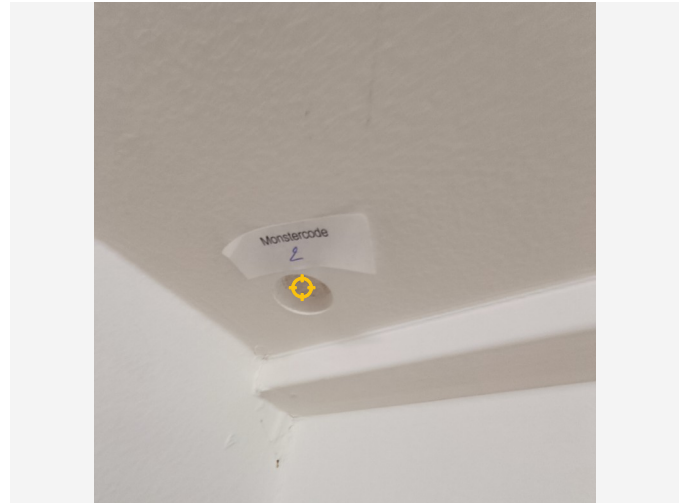
## Fiche 5: Pleisterwerk plafonds

Geen asbest

| # | Type | Referentie | Resultaat |
|---|---|---|---|
| 5.1 | Mengmonster | 2 | Geen asbest |

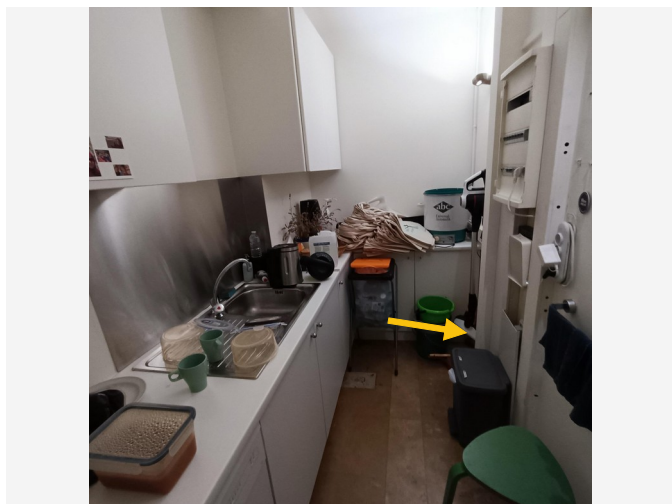
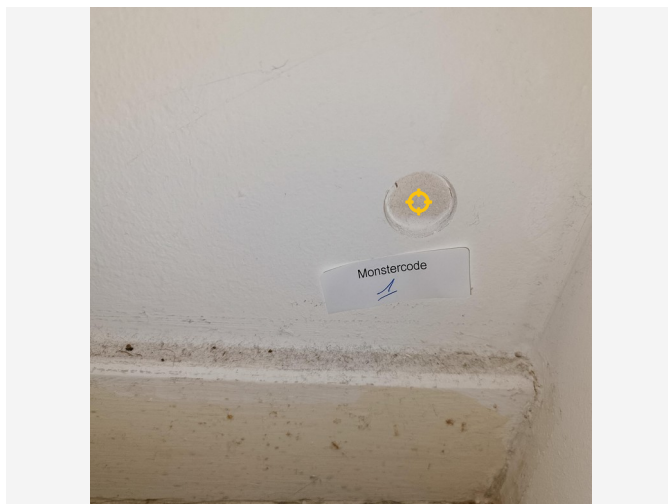
## Fiche 6: Pleisterwerk wanden

Geen asbest

| # | Type | Referentie | Resultaat |
|---|---|---|---|
| 6.1 | Mengmonster | 1 | Geen asbest |
