# Asbestinventarisatattest

Zesdagmaalstraat 21, 3040 Huldenberg

Attestnummer : 20250627-000394.000

Uitgegeven op : 27.06.2025

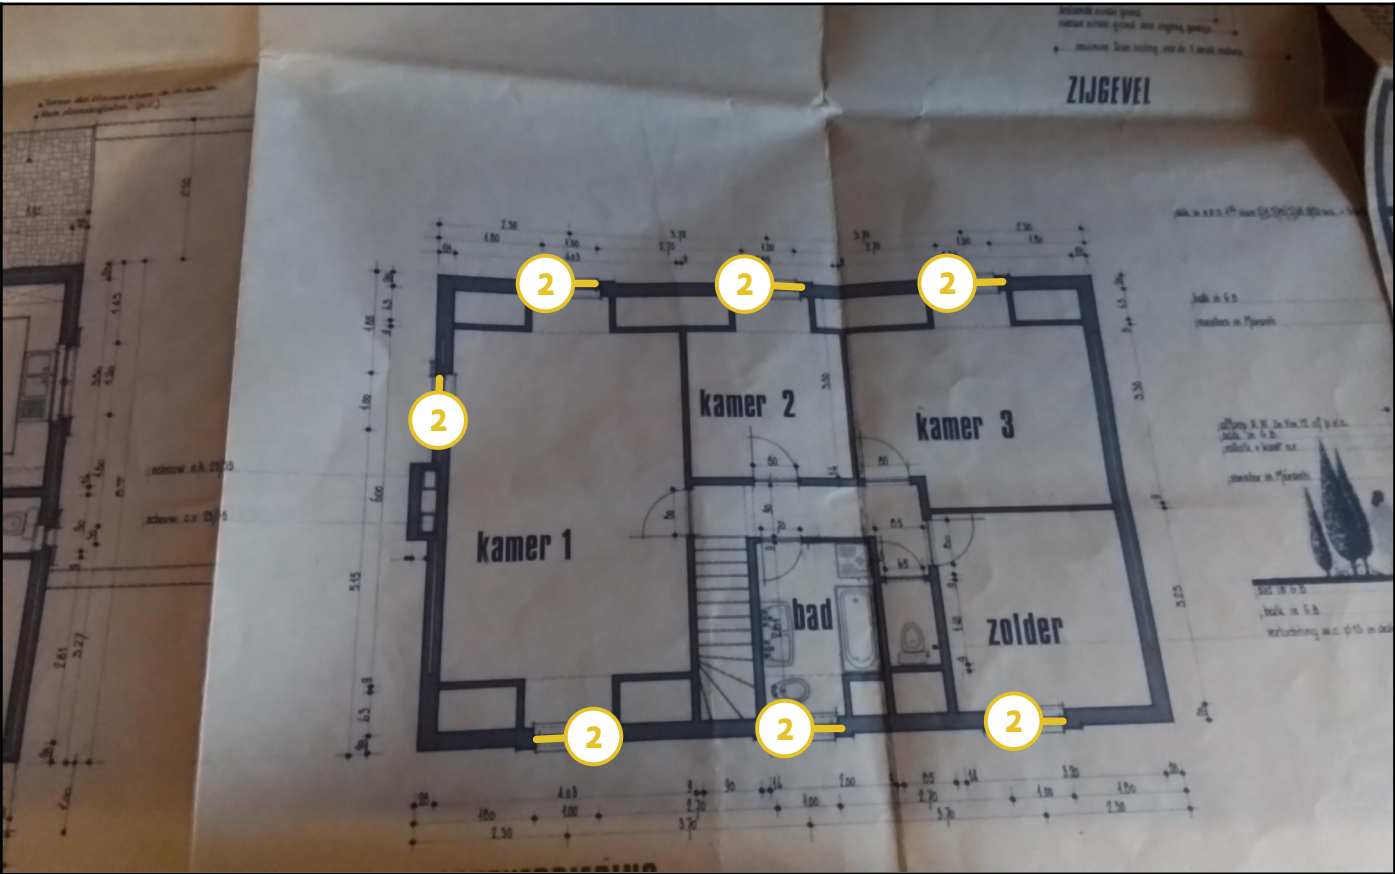
# Plan 1.4: verdieping

| Beschrijving | Type | Actie |
|---|---|---|
| 2. Vensterbanken | Asbestmateriaal | Zorgvuldig beheren |

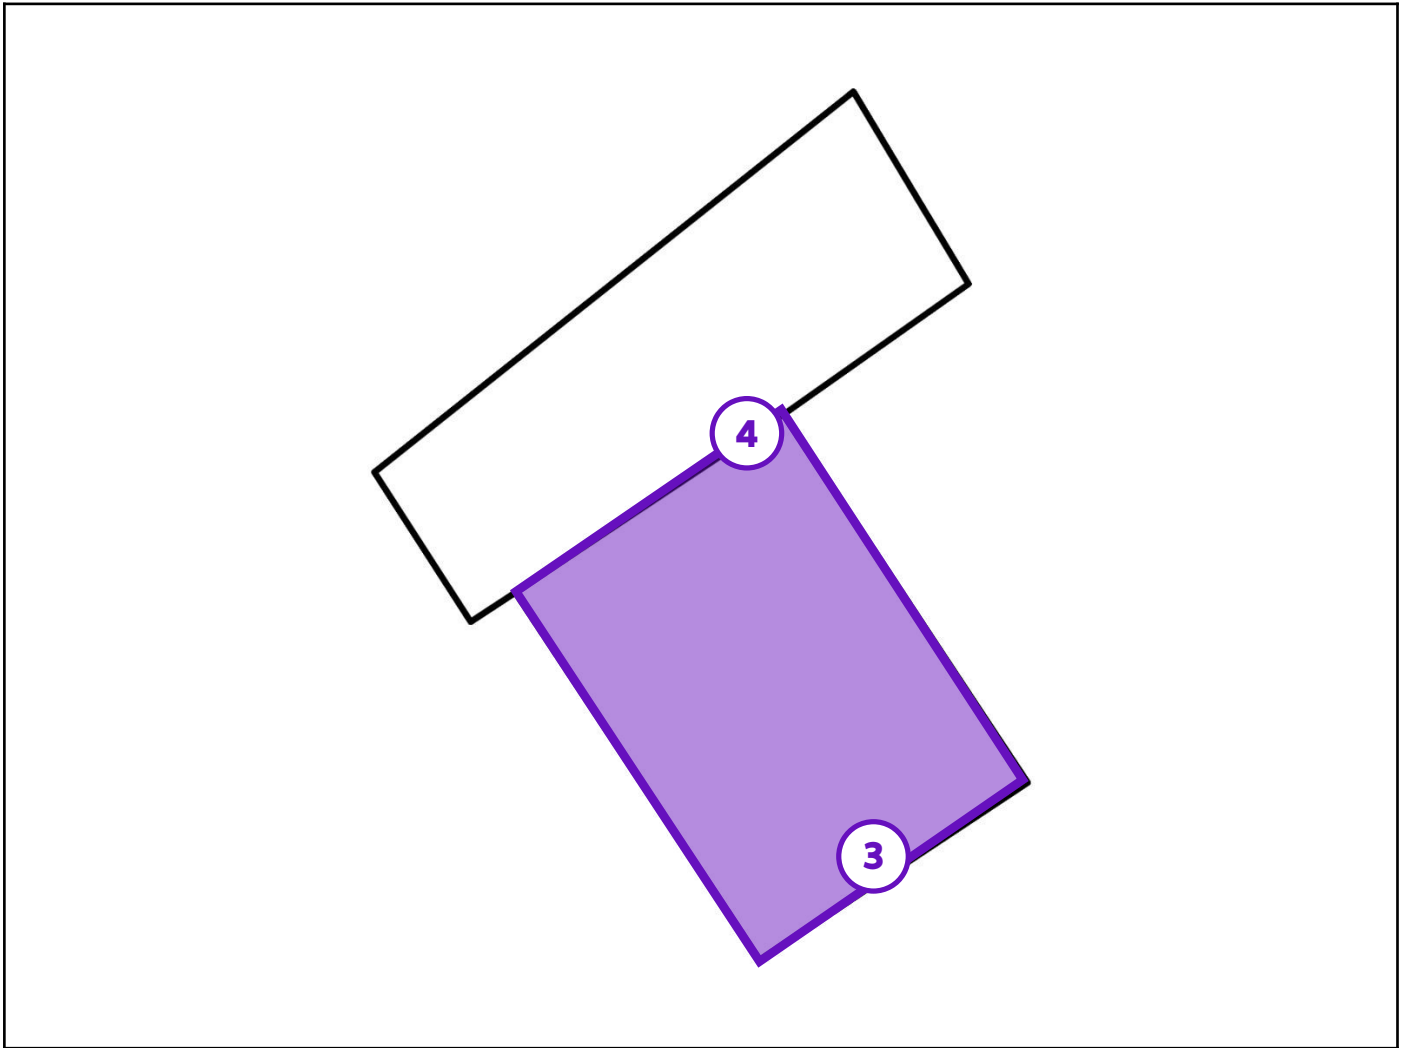
## Plan 1.7: Hoofdgebouw plan

| Beschrijving | Type | Actie |
|---|---|---|
| 3. Schoorsteen rookgaskanaal - beoordeling | Beperking | - |
| 4. Onderdak niet waarneembaar | Beperking | - |

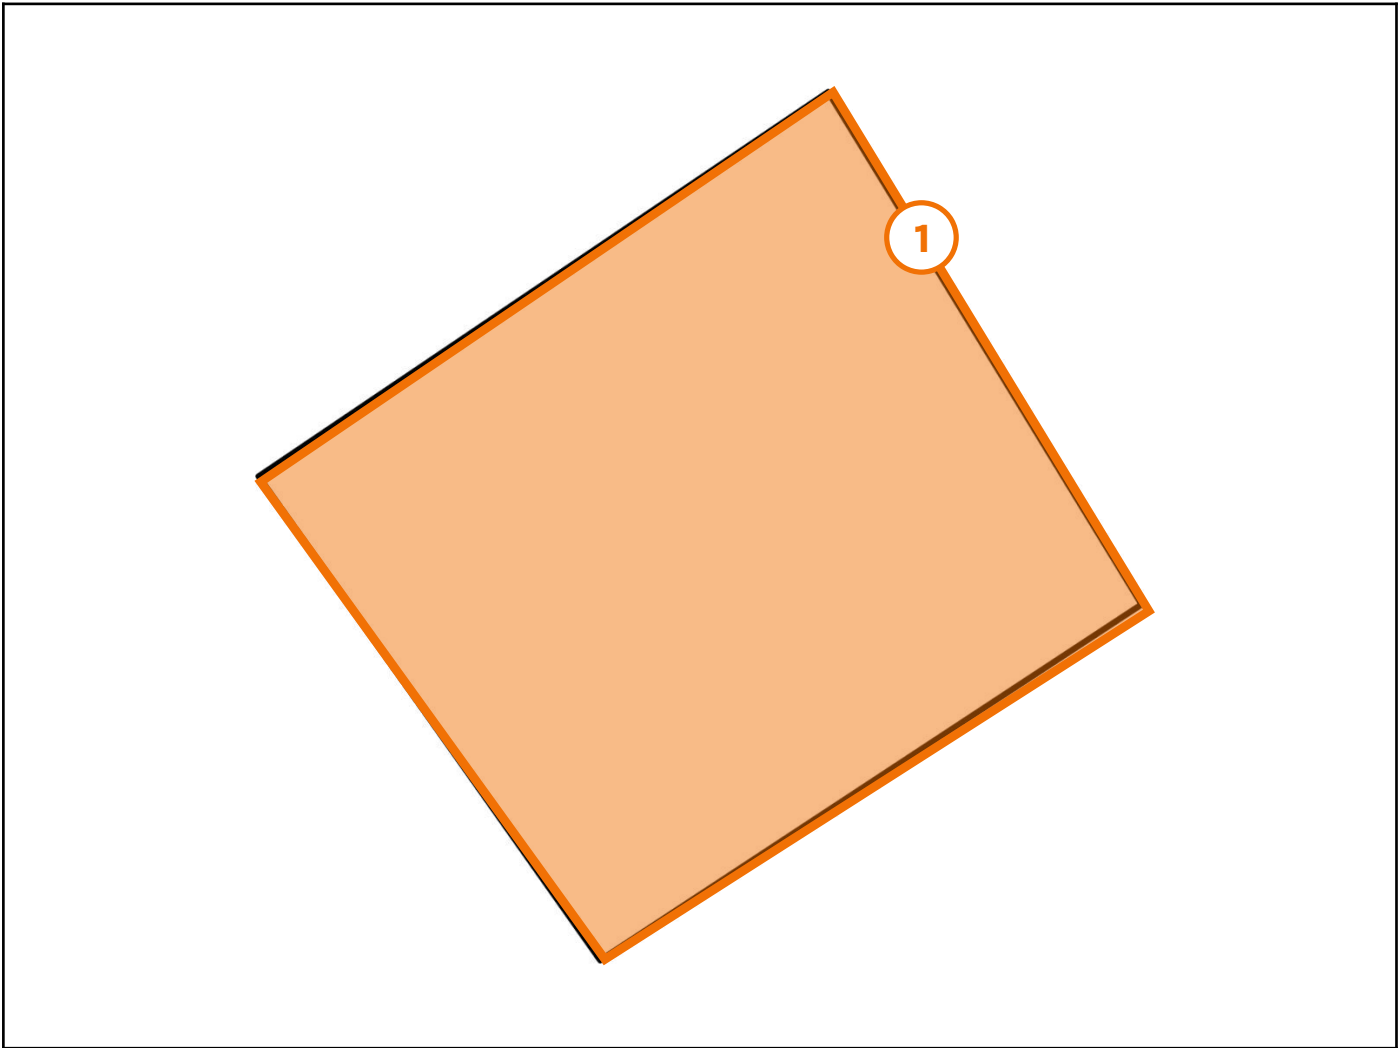
# Plan 3.1: Constructie plan

| Beschrijving | Type | Actie |
|---|---|---|
| 1. Golfplaat | Asbestmateriaal | Verwijderen |

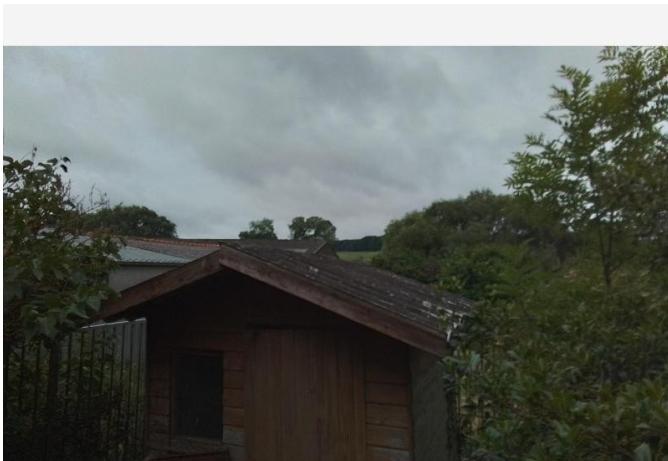
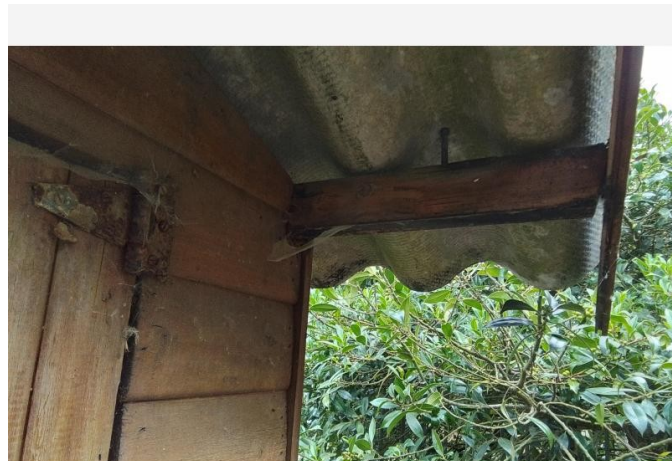
Overzichtsfoto

Detailfoto

Het asbestmateriaal valt onder de mijlpaal van 2034.

| Eindbeoordeling materiaalrisico | Verhoogd materiaalrisico en/of verhoogde kans op vezelvrijgave |

| Asbestsoort (vezeltype) | Crocidoliet aanwezig |
| Toestand van het materiaal | Matig beschadigd, matig verweerd |

| Beschrijving | Golfplaat |
| Primaire drager | Schuin dak |

- Zorg voor een veilig beheer. Vermijd het beschadigen van het asbestmateriaal. Controleer de toestand jaarlijks op wijzigingen.
- Verwijder dit asbestmateriaal zo snel mogelijk. Volg de toestand goed op.
- Voer bijkomende staalname(s) uit.

- Eenvoudige handelingen: mag via doe-het-zelf of door werknemer(s) met opleidingsattest eenvoudige handelingen  
Betreft een hechtgebonden toepassing in een matig verweerde staat met een laag risico op vezelvrijgave. De toepassing zorgvuldig verwijderen, zonder wijzigingen aan te brengen in de huidige toestand van het materiaal. De toepassing niet breken en/of beschadigen. Verwijder de toepassing a.d.h.v. eenvoudige handelingen en voorzie de nodige PBM's zoals ademhalingsmasker met een P3-filter, Tyvec categorie 3 type 5-6, schoeisel moet volledig gesloten zijn, wegwerphandschoenen. Opleid personeel wordt aanbevolen. Het asbestmateriaal moet worden verpakt in twee lagen van luchtdichte, stevige plastic zakken of folie aandienen bij het gemeentelijk recyclagepark. Deze dienen gemarkeerd te zijn met een waarschuwingsetiket. Voor verder advies kan je een kijkje nemen op de site van OVAM. ( [www.asbestinfo.be](http://www.asbestinfo.be) )

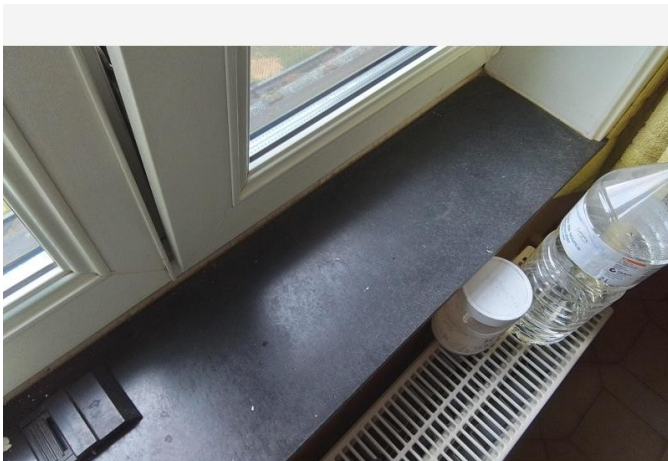
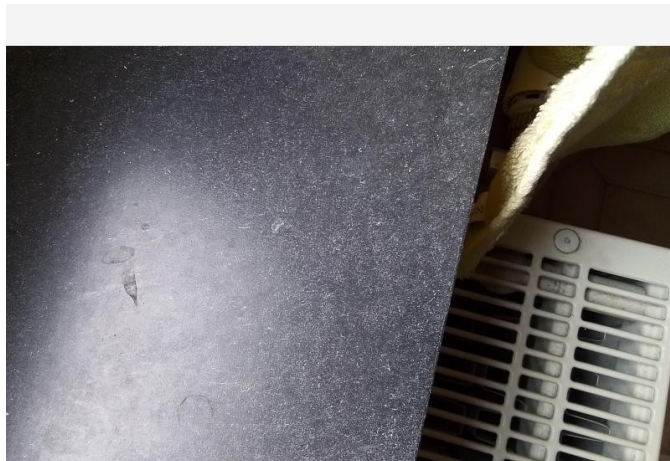
Overzichtsfoto

Detailfoto

Het asbestmateriaal valt onder de mijlpaal van 2040.

| Eindbeoordeling materiaalisico | Laag materiaalisico en/of verlaagde kans op vezelvrijgave |

| Asbestsoort (vezeltype) | Crocidoliet aanwezig |
| Toestand van het materiaal | Onbeschadigd, niet verweerd |

| Beschrijving | Vensterbanken |

- Zorg voor een veilig beheer. Vermijd het beschadigen van het asbestmateriaal. Controleer de toestand jaarlijks op wijzigingen.
- Voer bijkomende staalname(s) uit.

- Eenvoudige handelingen: mag via doe-het-zelf of door werknemer(s) met opleidingsattest eenvoudige handelingen  
Aanbevolen saneringsmethode: Eenvoudige handeling met bijkomende maatregelen. Het materiaal dient goed te worden gefixeerd voor deze wordt verwijderd. Betreft een hechtgebonden toepassing in een goede staat met een laag risico op vezelvrijgave. De toepassing zorgvuldig verwijderen, zonder wijzigingen aan te brengen in de huidige toestand van het materiaal. De toepassing niet breken en/of beschadigen. Verwijder de toepassing a.d.h.v. eenvoudige handelingen en voorzie de nodige PBM's zoals ademhalingsmasker met een P3-filter, Tyvec categorie 3 type 5-6, schoeisel moet volledig gesloten zijn, wegwerphandschoenen. Opgeleid personeel wordt aanbevolen. Het asbestmateriaal moet worden verpakt in twee lagen van luchtdichte, stevige plastic zakken of folie aandienen bij het gemeentelijk recyclagepark. Deze dienen gemarkeerd te zijn met een waarschuwingsetiket. Voor verder advies kan je een kijkje nemen op de site van OVAM. ([www.asbestinfo.be](http://www.asbestinfo.be))

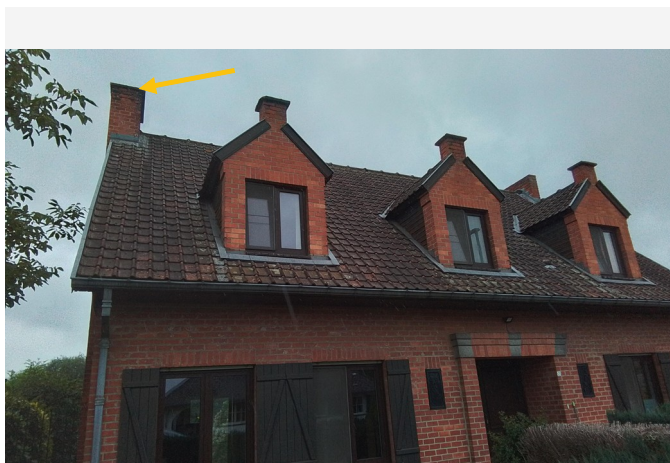
Situeringfoto

**Reden:** Het te onderzoeken materiaal situeert zich hoger dan 3,50 m te rekenen vanaf een veilige ondergrond

**Uitleg van de asbestdeskundige:** Het rookgaskanaal is niet beoordeeld. Aan de binnenzijde is de kachel aangesloten. Aan de buitenzijde is het hoger dan 3,5 meter om de schoorsteen te inspecteren. Het is niet zichtbaar of er een asbestverdacht rookgaskanaal aanwezig is in de schoorsteen. Conform ons inspectieprotocol mogen wij een beperking inroepen voor hoogtes hoger dan 3,5 m. Indien men dit wil laten onderzoeken, dient er een nieuwe afspraak gemaakt te worden en moet er een hoogtewerker voorzien worden, evenals iemand die bevoegd is om deze te bedienen en eventueel een techniek die de al dan niet aanwezige schouwhoed kan afnemen en weer terugplaatsen.

| (Asbest)materiaal | Rookgaskanaal |
| Karakterisatie | Asbest (verdacht) |

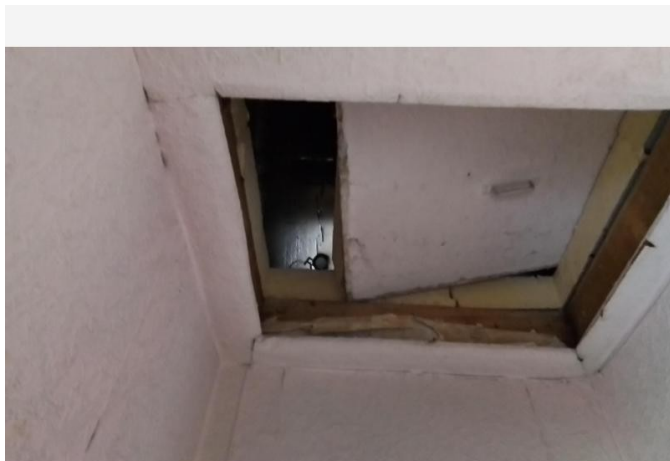
Situeringsfoto

**Reden:** Er is geen volledige risicobeoordeling mogelijk

**Uitleg van de asbestdeskundige:** Het onderdak is niet waarneembaar vanwege de hoogte, die meer dan 3,5 meter bedraagt. Door de afwerkingsgraad aan de binnenzijde van de bovenste verdieping is het onderdak niet zichtbaar of inspecteerbaar. We hebben geprobeerd een dakpan op te tillen om het onderdak te inspecteren, maar dit is niet gelukt. Alleen destructief onderzoek kan bepalen of het onderdak al dan niet asbesthoudend is (type menuiserite).

| (Asbest)materiaal | Plaat, paneel, tablet - Type Menuiserite |
| Karakterisatie | Asbest (verdacht) |

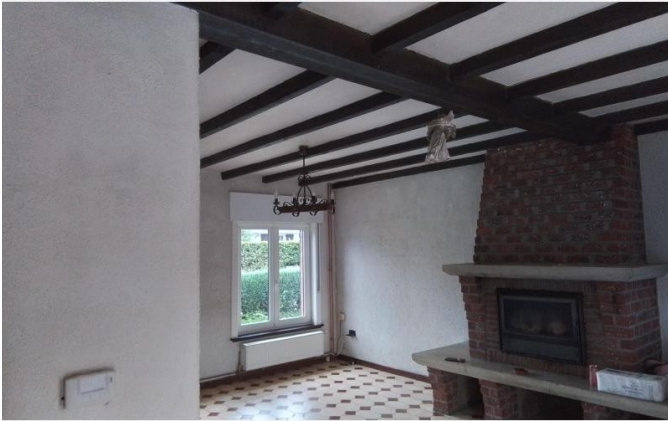
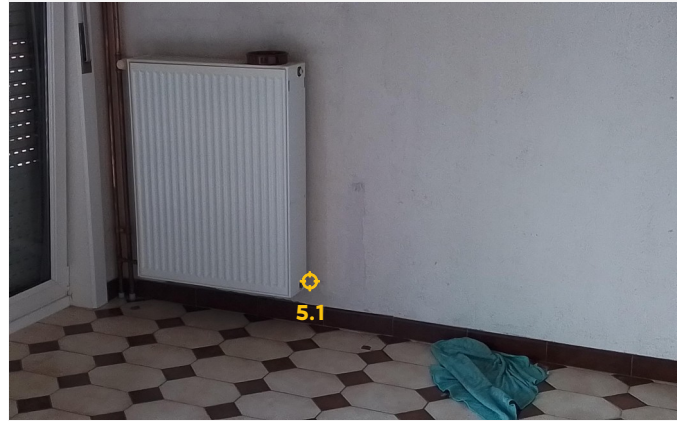
## Fiche 5: Pleisterwerk wand

Geen asbest

| # | Type | Referentie | Resultaat |
|---|---|---|---|
| 5.1 | Mengmonster | MM01 | Geen asbest |

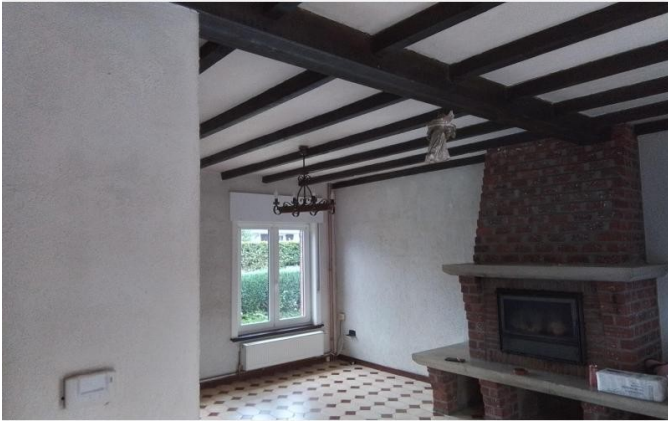
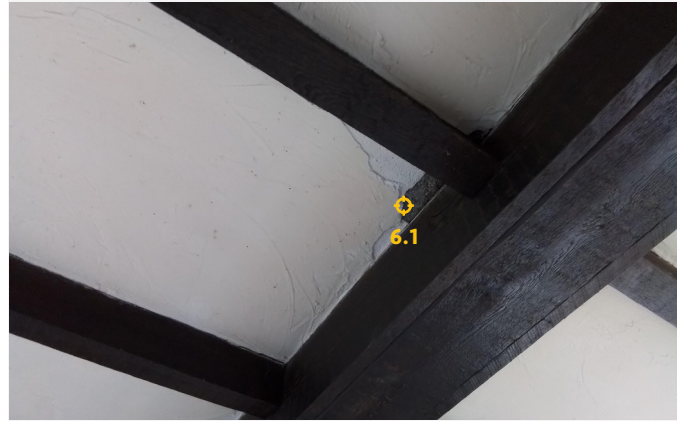
## Fiche 6: Pleisterwerk plafond

Geen asbest

| # | Type | Referentie | Resultaat |
|---|---|---|---|
| 6.1 | Mengmonster | MM02 | Geen asbest |
