# Asbestinventarisatattest

Begijnengracht 27, 9000 Gent

Attestnummer : 20251219-000419.000

## Zone 1: appartement 1e verdiep

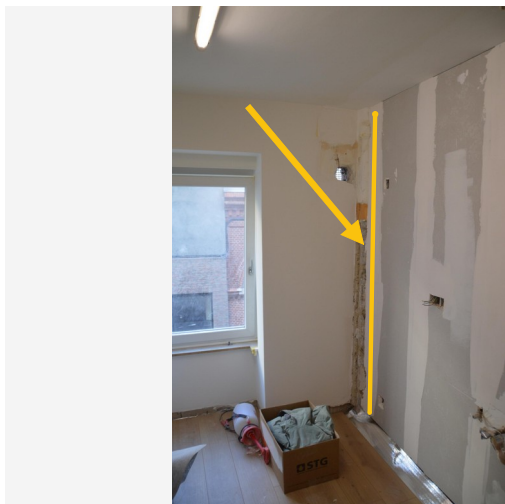
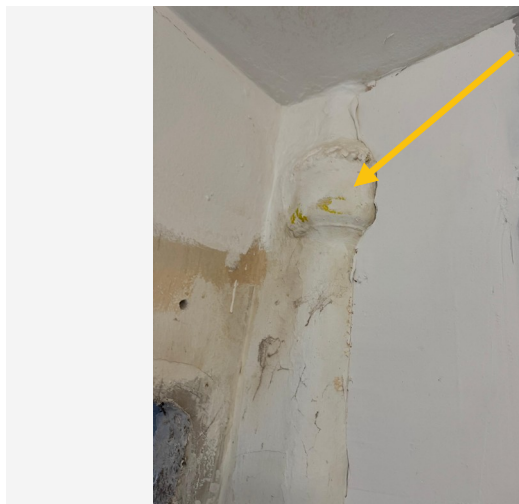
| Eindbeoordeling materiaalrisico | Verhoogd materiaalrisico en/of verhoogde kans op vezelvrijgave |

| Asbestsoort (vezeltype) | Crocidoliet aanwezig |
| Asbestconcentratie | Laag (< 50%) |
| Afschermingsgraad van het gehele materiaal | Geheel of deels (ook) vrij aan de binnenlucht |
| Toestand van het materiaal | Licht beschadigd, licht verweerd. Intact calciumsilicaatmateriaal of categorie III 'gebondenheid' |

| Beschrijving | afvoerbuis |
| Asbestmateriaal | Buis, koker, leiding, pijp, doorvoer |
| Bindmiddel van asbestmateriaal | Cement |
| Eenvoudig bereikbaar | <p>Nee</p> <ul style="list-style-type: none"> <li>• Het asbestmateriaal is bedekt (uitgezonderd laag verf, coating, behang, kunststof, textiel) en het wegnemen van het bedekkende materiaal kan niet zonder het bedekkende materiaal te beschadigen.</li> </ul> |
| Identificatiemethode | <p>De asbestdeskundige beoordeelt het materiaal als asbestverdacht en dus asbesthoudend, en dit zonder monstername.</p> <p>Motivatie: De monstername brengt andere schade aan dan schade die inherent is aan de monstername.</p> |

Het asbestmateriaal valt onder de mijlpaal van 2040.

- Zorg voor een veilig beheer en verwijder dit asbestmateriaal wanneer het bij werken eenvoudig bereikbaar wordt. Controleer de toestand jaarlijks op wijzigingen.
- Voer bijkomende staalname(s) uit.

- Eenvoudige handelingen: mag via doe-het-zelf of door werknemer(s) met opleidingsattest eenvoudige handelingen  
De buīs voorzichtig los beitelen en bevochtigen om stof te voorkomen.

Draag de nodige wegwerp beschermingsmiddelen: FFP 3 masker, handschoenen, afwasbare schoenvertrekken en tyvec overall CAT III type 5-6.

Bij de gemeente/containerpark afsluitzakken halen om dubbel in te pakken en af te voeren naar het containerpark als hechtgebonden asbestafval.

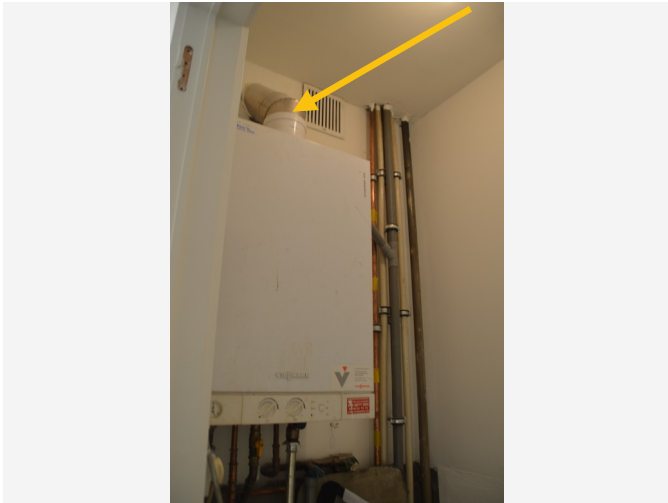
Situeringsfoto

**Reden:** Er is geen volledige risicobeoordeling mogelijk

**Uitleg van de asbestdeskundige:** Binnenin het appartement is geen schouw aanwezig; het niet asbestverdachte rookgaskanaal van de CV=ketel verdwijnt in de muur. Het gebouw is hoger dan 3,5m vanaf een veilige ondergrond waardoor we de schouwen/rookgaskanalen op het dak niet kunnen inspecteren.

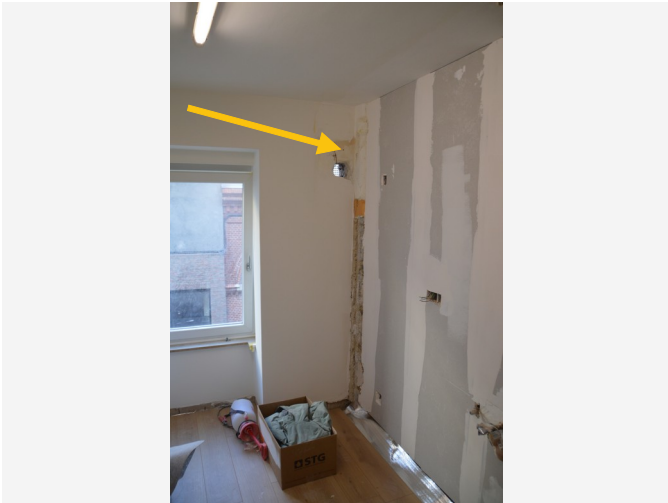
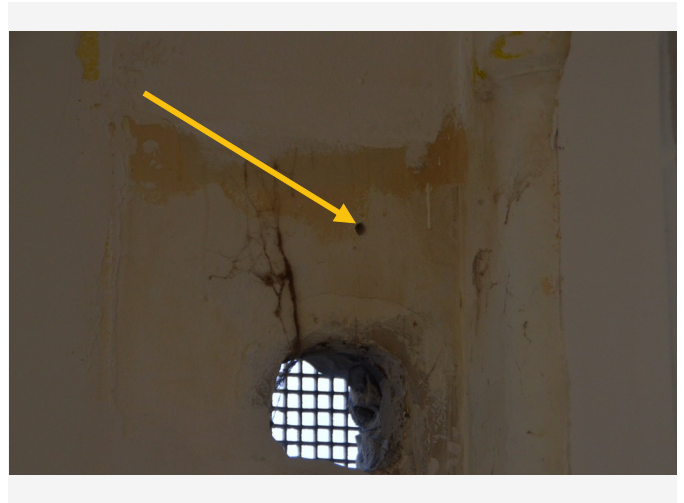
## Fiche 3: muurpleister

Geen asbest

| # | Type | Referentie | Resultaat |
|---|---|---|---|
| 3.1 | Mengmonster | 1 | Geen asbest |

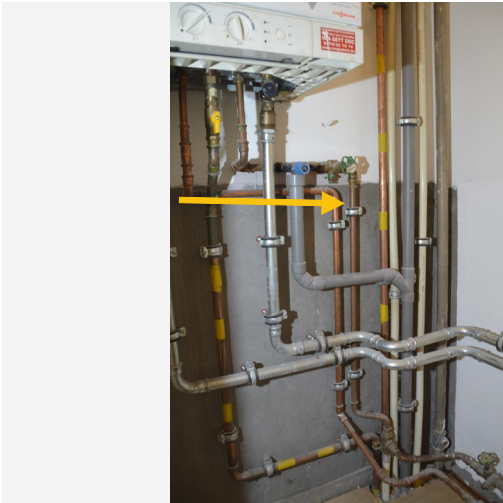
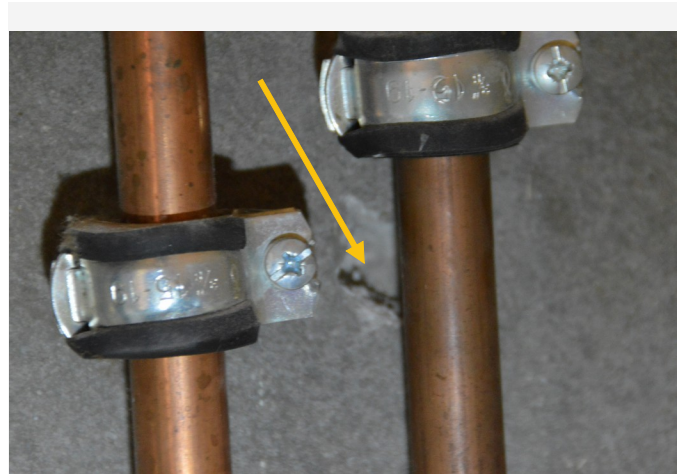
## Fiche 4: cementering binnen

Geen asbest

| # | Type | Referentie | Resultaat |
|---|---|---|---|
| 4.1 | Mengmonster | 3 | Geen asbest |

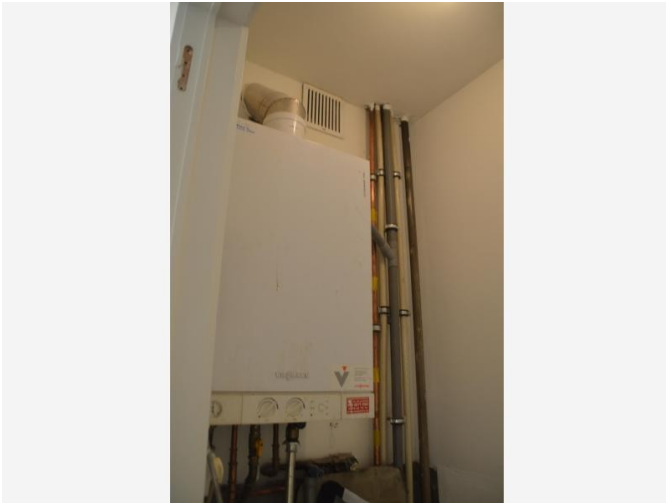
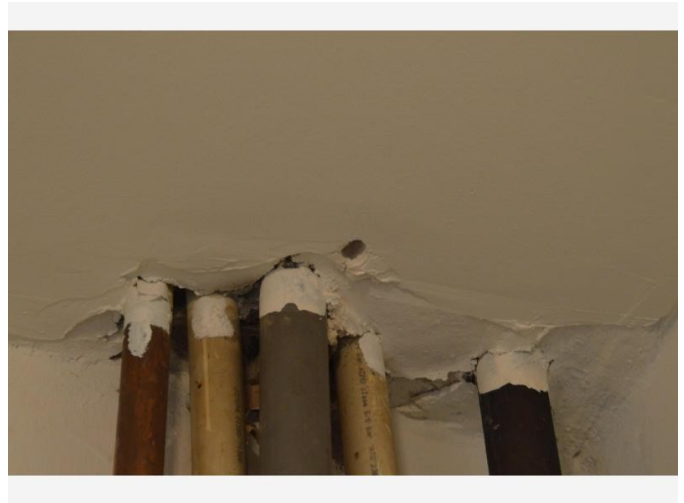
## Fiche 5: plafondpleister

Geen asbest

| # | Type | Referentie | Resultaat |
|---|---|---|---|
| 5.1 | Mengmonster | 2 | Geen asbest |

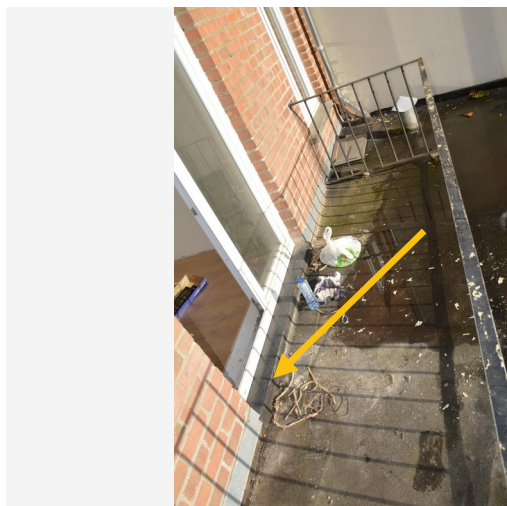
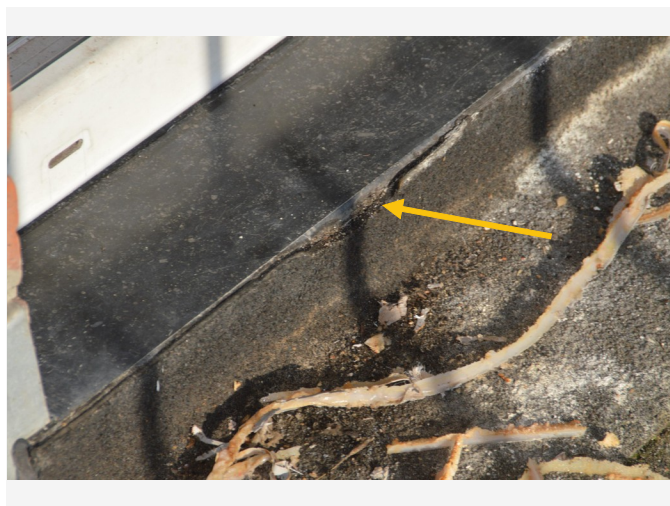
## Fiche 6: roofing

Geen asbest

| # | Type | Referentie | Resultaat |
|---|---|---|---|
| 6.1 | Mengmonster | 4 | Geen asbest |

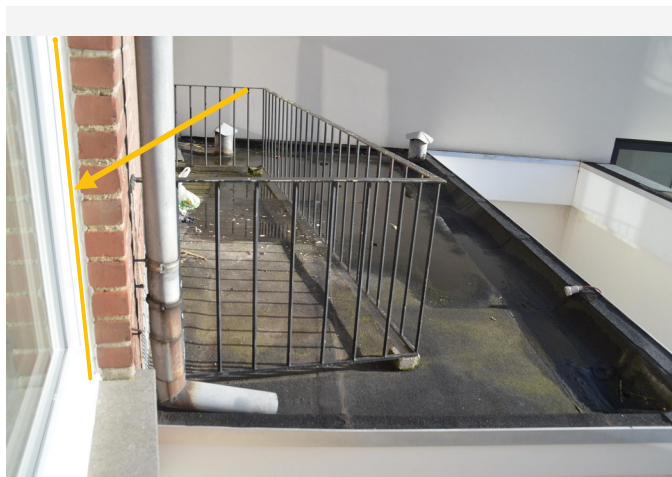
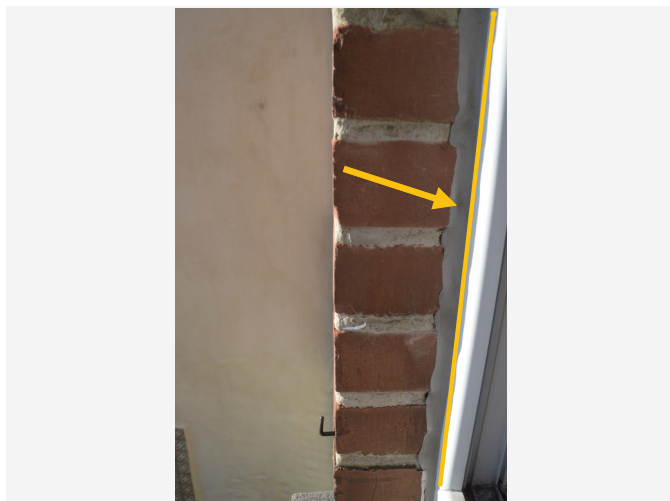
### Fiche 7: Afdichtingsmateriaal (mastiek, kit, ...) aan schrijnwerk

| Beschrijving | Notitie | Terug te vinden op plannen |
|---|---|---|
| Fiche 7: Afdichtingsmateriaal (mastiek, kit, ...) aan schrijnwerk | +/- 30 lm. De mastiek werd gecontroleerd en als niet-asbesthoudend beschouwd (zacht en elastisch). | Plan 1.2: grondplan |

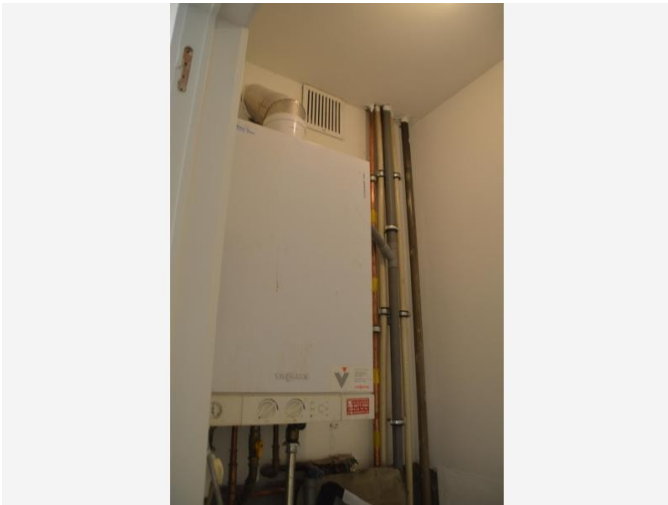
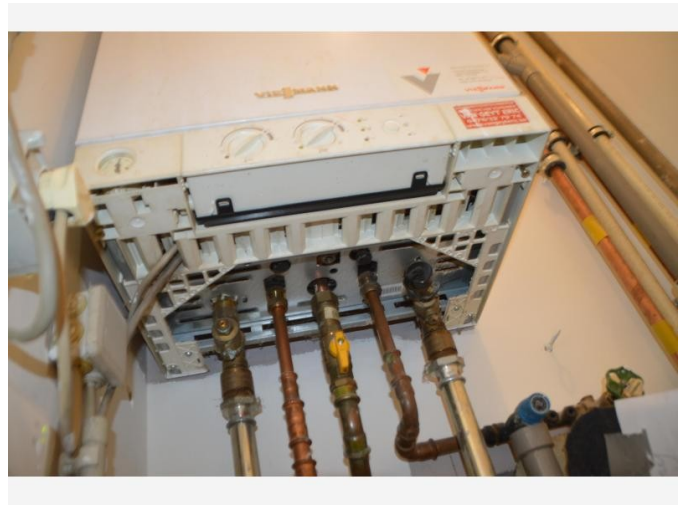
## Fiche 8: Materialen aan de stookketel (dichtingen, isolerend materiaal, ...)

| Beschrijving | Notitie | Terug te vinden op plannen |
|---|---|---|
| Fiche 8: Materialen aan de stookketel (dichtingen, isolerend materiaal, ...) | De Viessmann Vitopend 100 werd gelanceerd in 2012 en beschouwen we als asbestveilig. | Plan 1.4: grondplan |
