# Asbestinventarisatetest

Albert I laan 64U/0202, 8620 Nieuwpoort

Attestnummer : **20260416-000242.000**

Uitgegeven op : **16.04.2026**

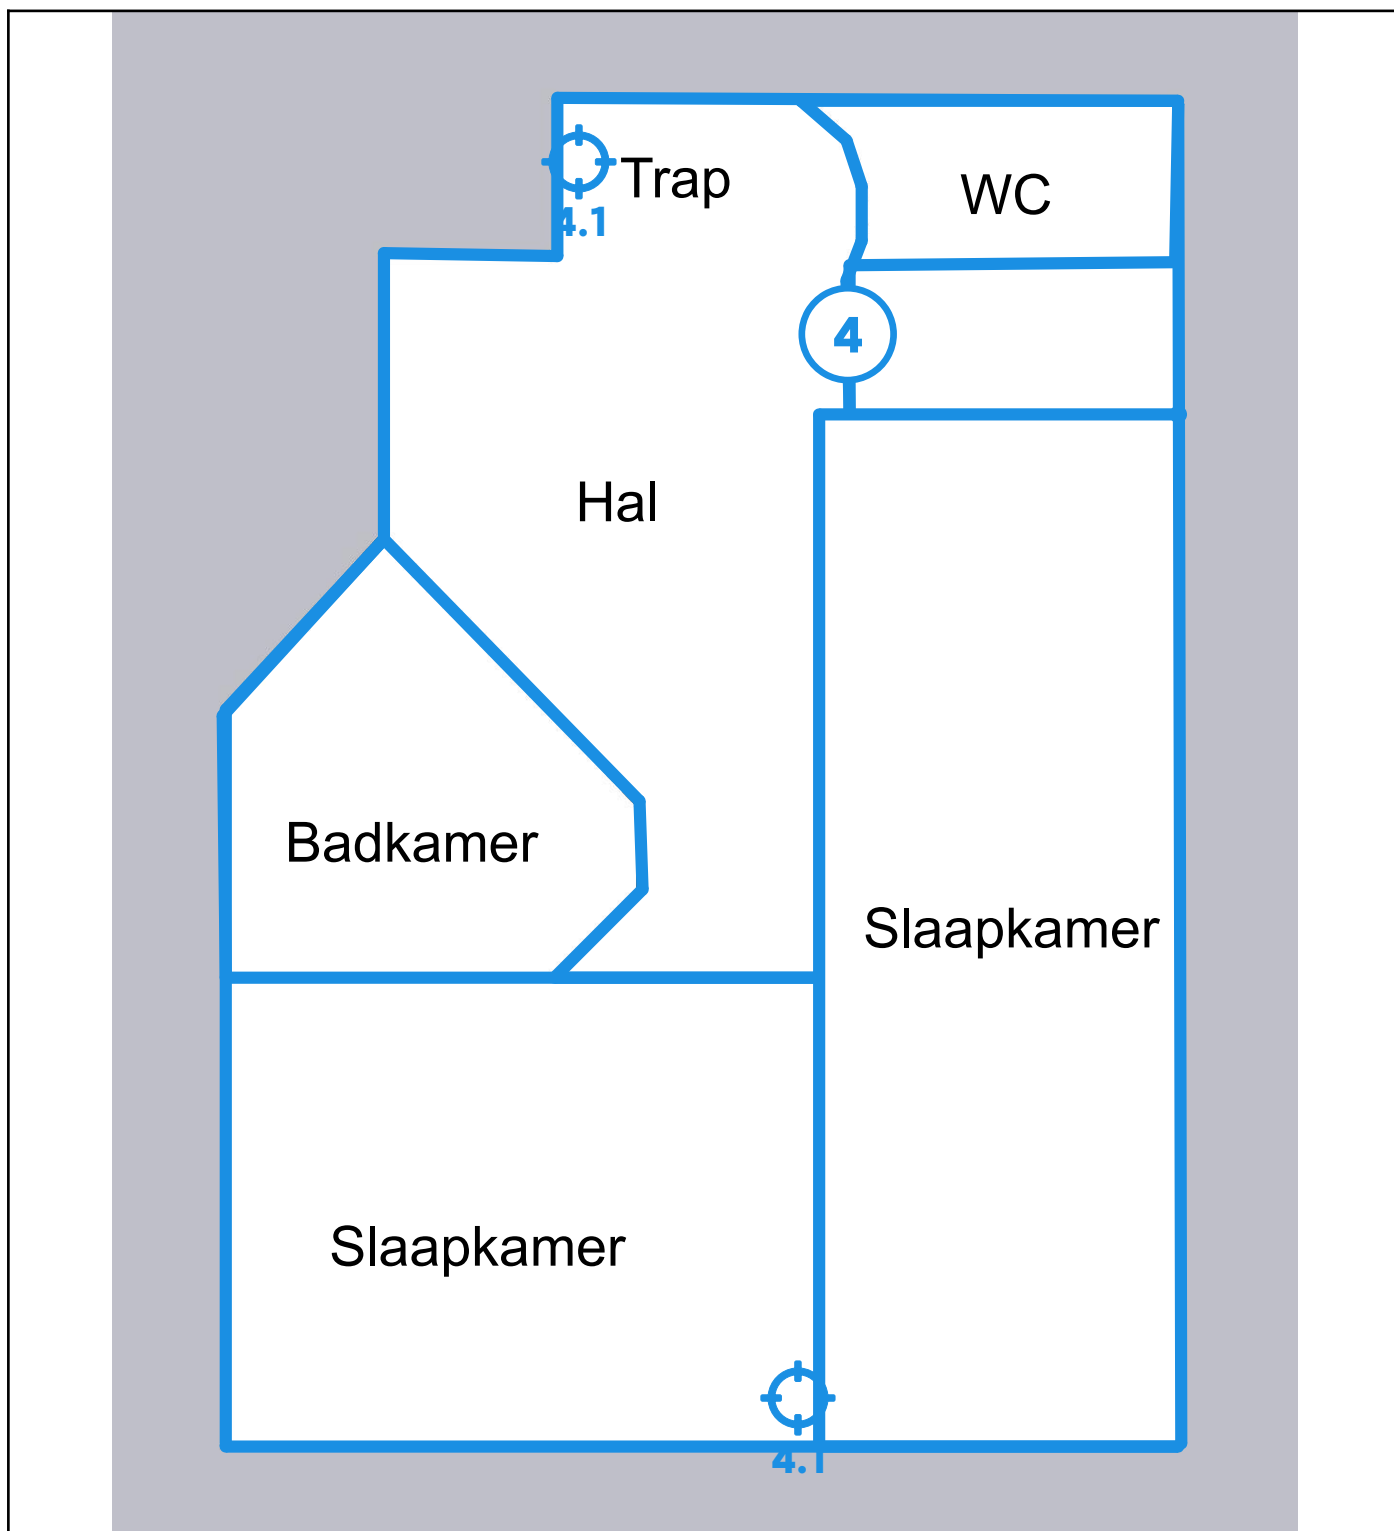
## Plan 1.1: Plan V0

| Beschrijving | Type | Actie |
|---|---|---|
| 4. Pleisterwerk - Muur | Geen asbest | - |

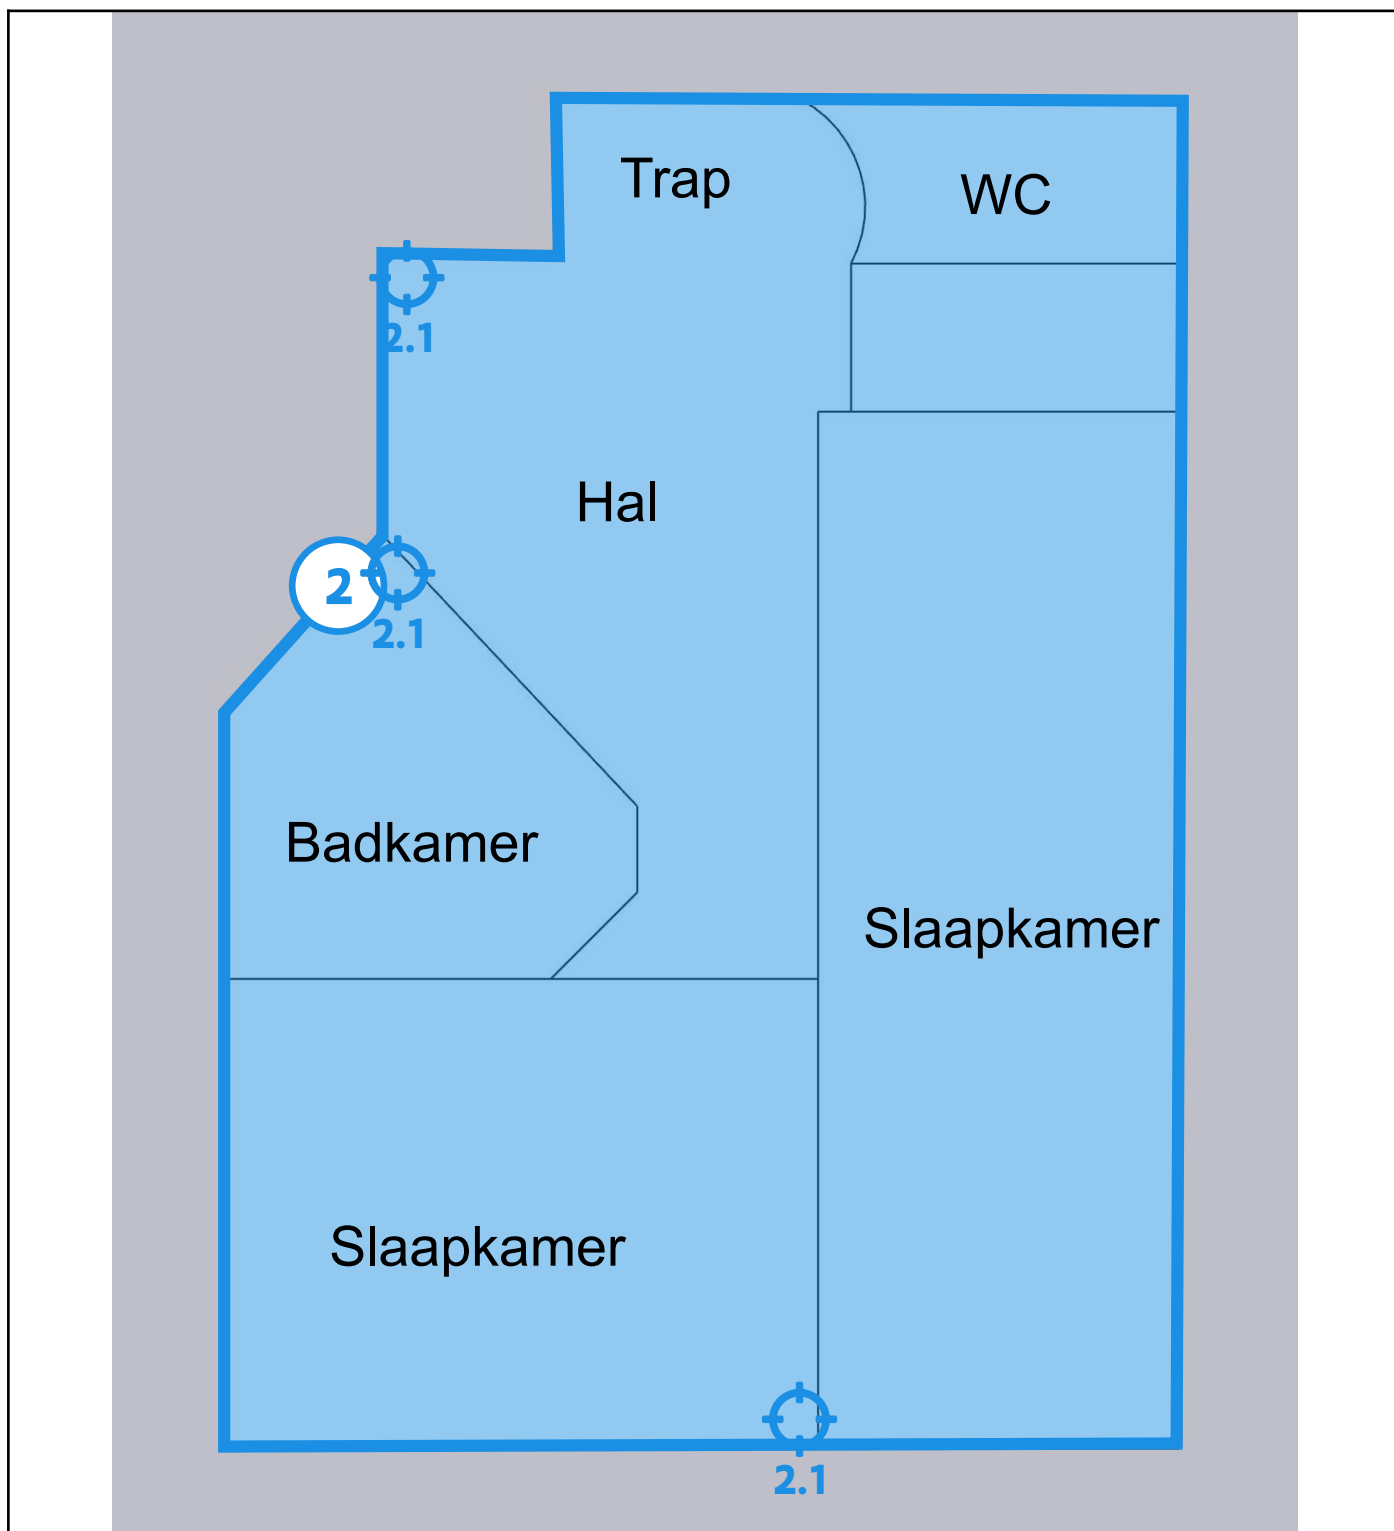
## Plan 1.2: Plan V0

| Beschrijving | Type | Actie |
|---|---|---|
| 2. Pleisterwerk - Plafond | Geen asbest | - |

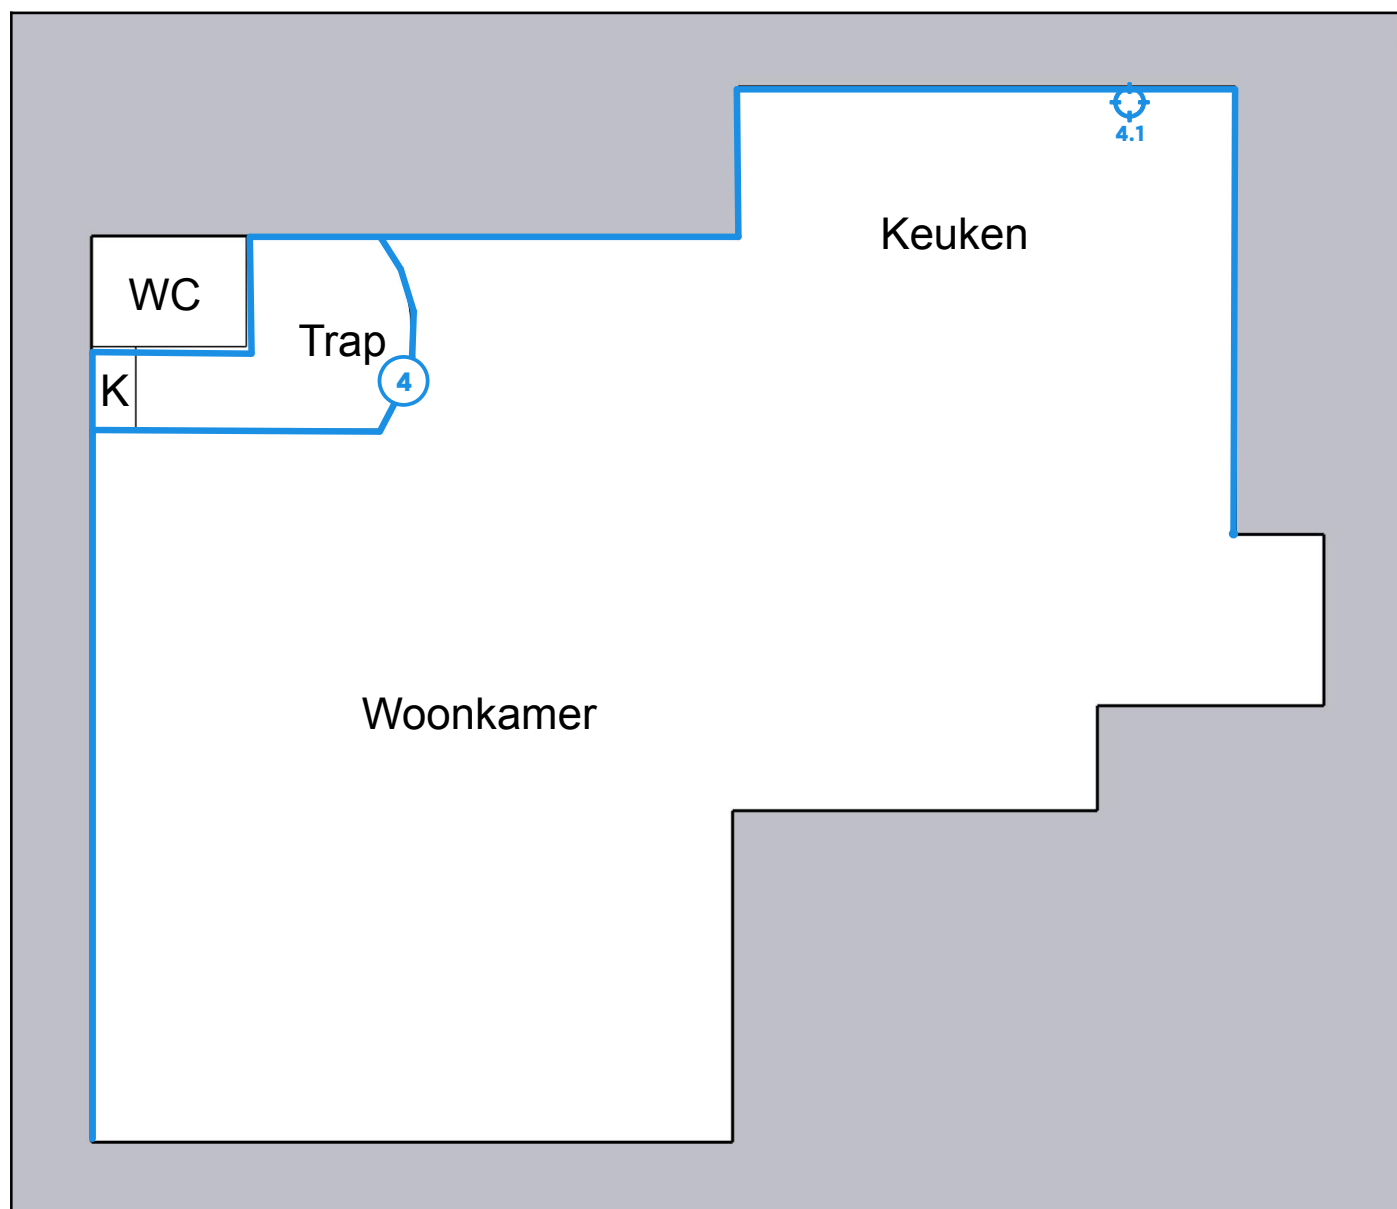
## Plan 1.3: Plan V1

| Beschrijving | Type | Actie |
|---|---|---|
| 4. Pleisterwerk - Muur | Geen asbest | - |

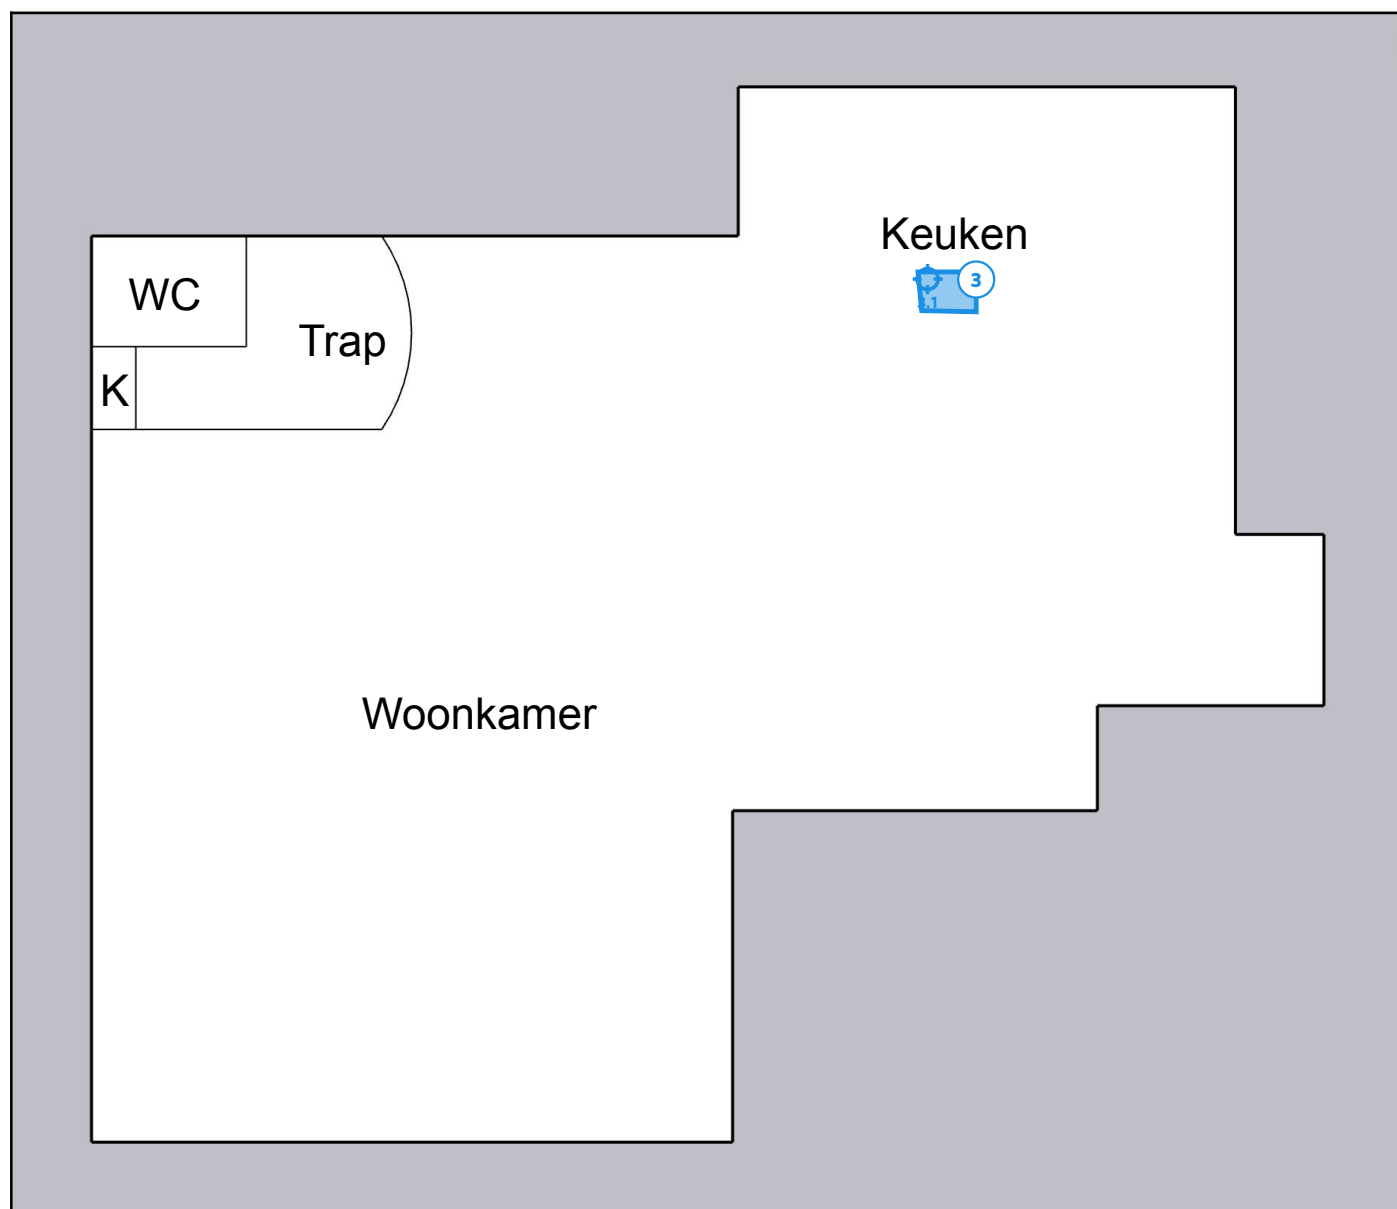
## Plan 1.4: Plan V1

| Beschrijving | Type | Actie |
|---|---|---|
| 3. Bitumen - Anti-dreunplaat | Geen asbest | - |

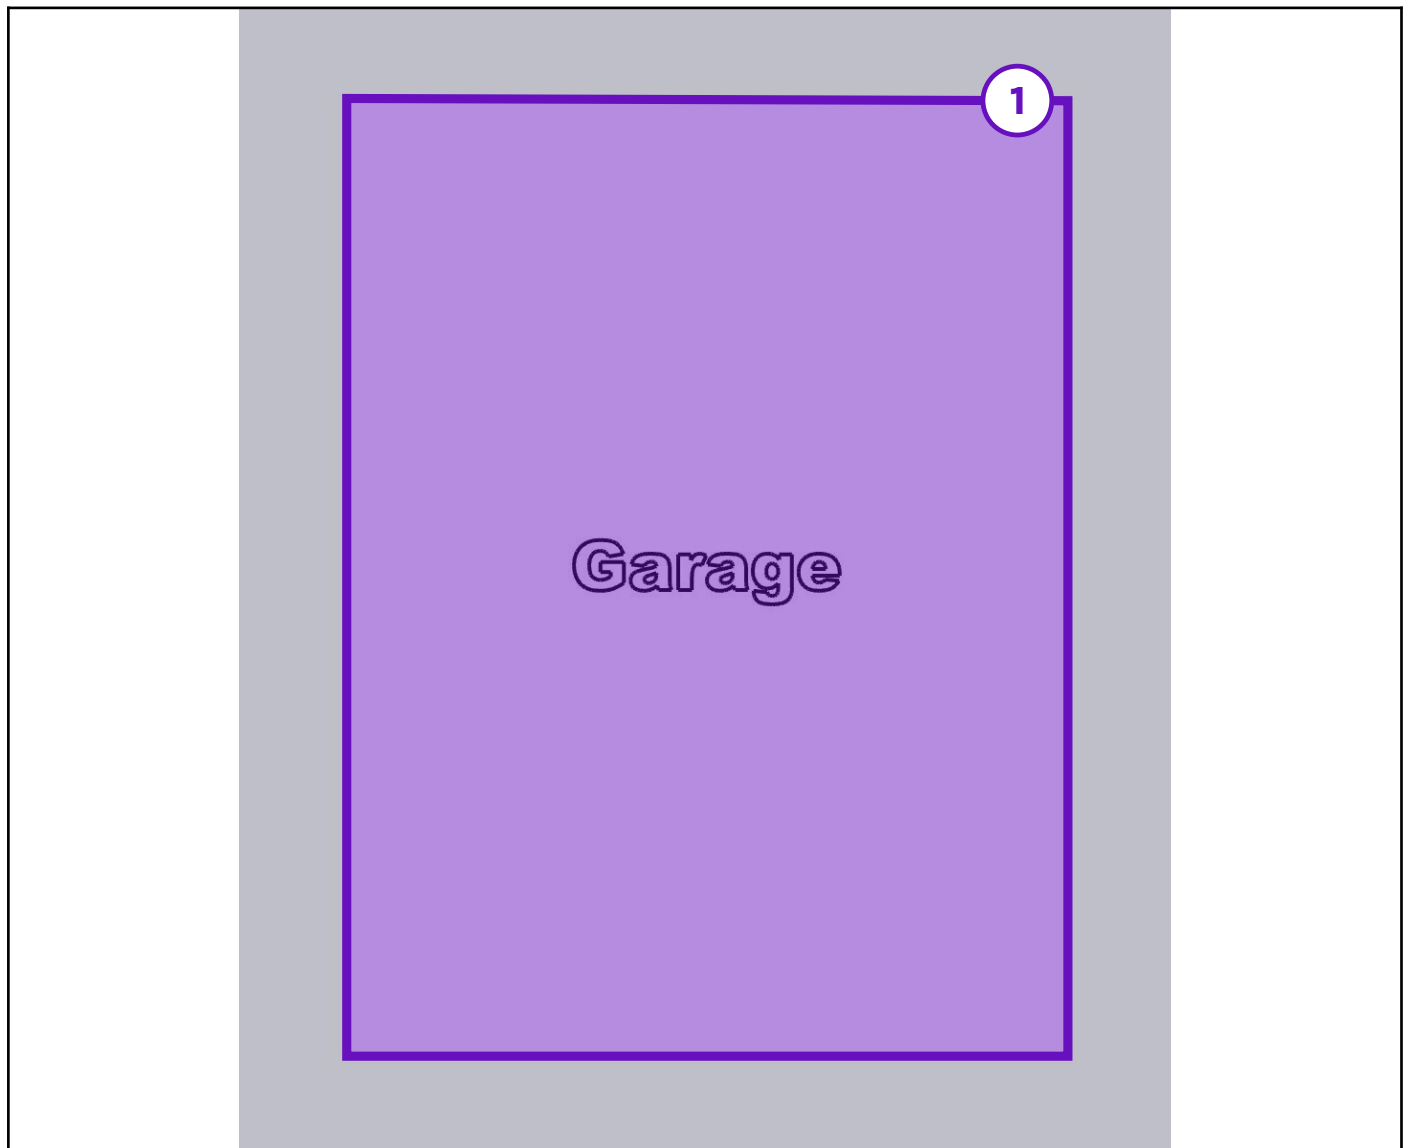
## Plan 1.5: Plan garage

| Beschrijving | Type | Actie |
|---|---|---|
| 1. Geen asbestverdachte toepassingen - Garage | Advies | - |

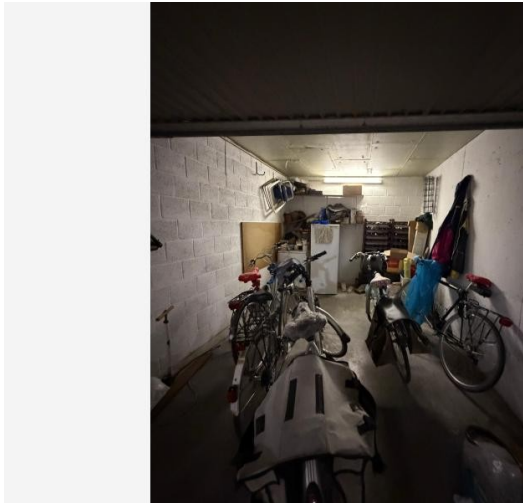
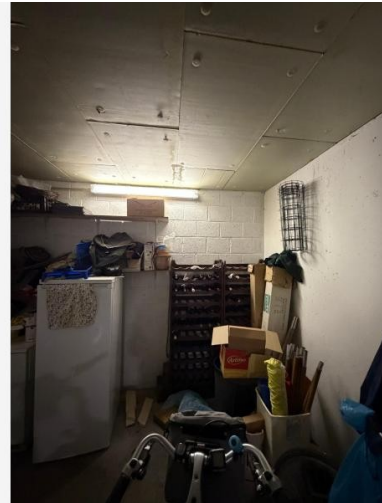
Er werden geen asbestverdachte toepassingen aangetroffen in de garage.

Geen mastiek, geen pleisterwerk, geen leidingisolatie, geen lift, geen rookgaskanalen, geen onderdak en stookketel aanwezig.

| Basis voor advies | De asbestdeskundige beoordeelt het materiaal als niet-asbestverdacht. |

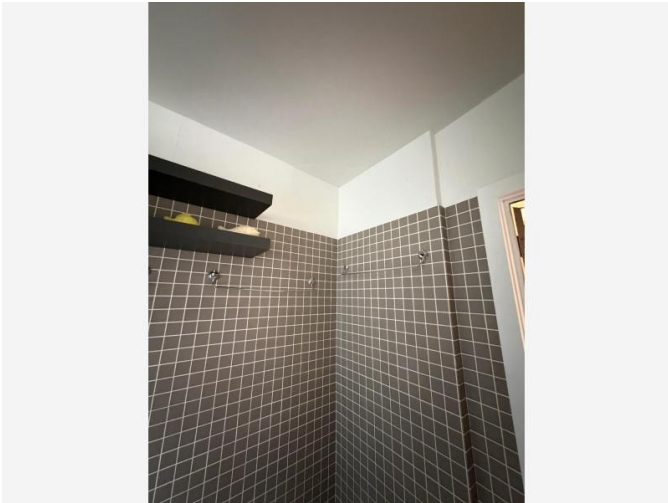
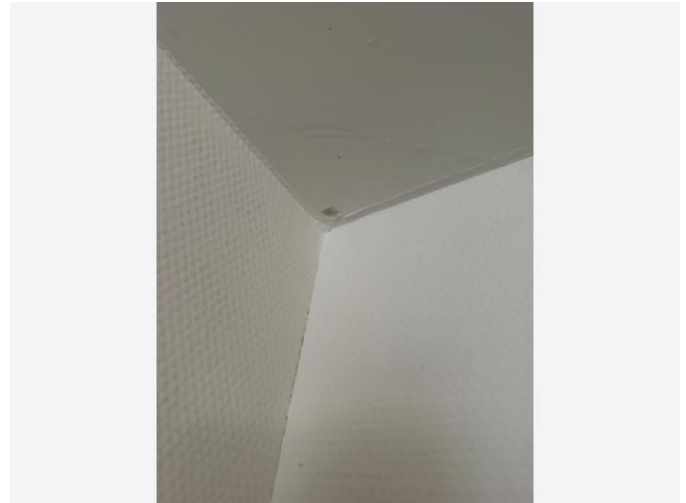
## Fiche 2: Pleisterwerk - Plafond

Geen asbest

| # | Type | Referentie | Resultaat |
|---|---|---|---|
| 2.1 | Mengmonster | MM02 | Geen asbest |

| Opmerking | <p>De hoeveelheid is een schatting.</p> <p>Staalnames in traphal, droge- en natte ruimtes.</p> <p>Geen stooklokaal aanwezig voor extra staalnames.</p> <p>Geen pleisterwerk aan het plafond op de bovenste verdieping.</p> |

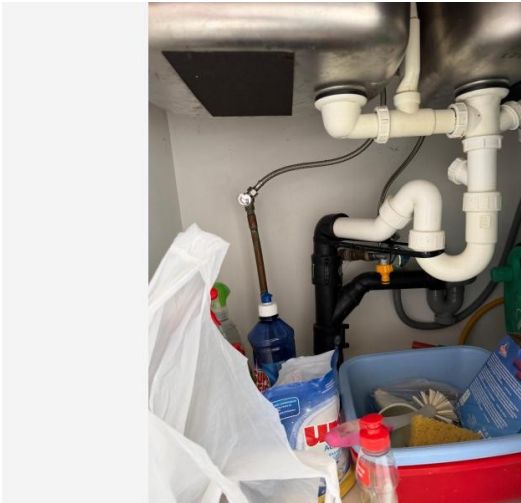
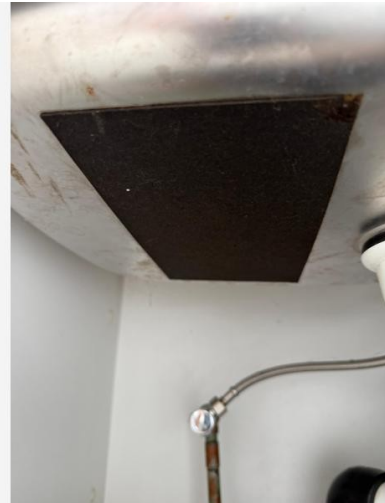
## Fiche 3: Bitumen - Anti-dreunplaat

Geen asbest

| # | Type | Referentie | Resultaat |
|---|---|---|---|
| 3.1 | Puntmonster | PM03 | Geen asbest |

| Opmerking | De hoeveelheid is een schatting. |

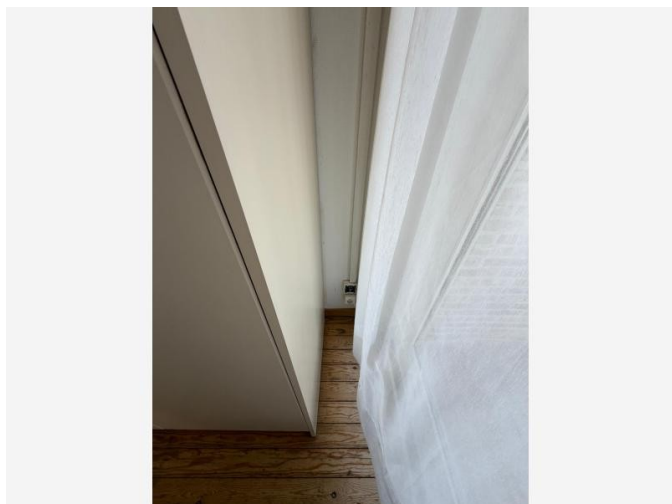
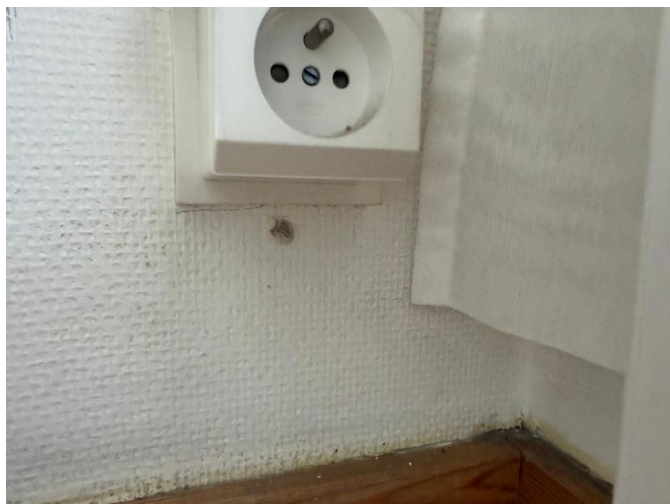
## Fiche 4: Pleisterwerk - Muur

Geen asbest

| # | Type | Referentie | Resultaat |
|---|---|---|---|
| 4.1 | Mengmonster | MM01 | Geen asbest |

| Opmerking | De hoeveelheid is een schatting.<br>Staalnames in traphal, droge- en natte ruimtes.<br>Geen stooklokaal aanwezig voor extra staalnames. |

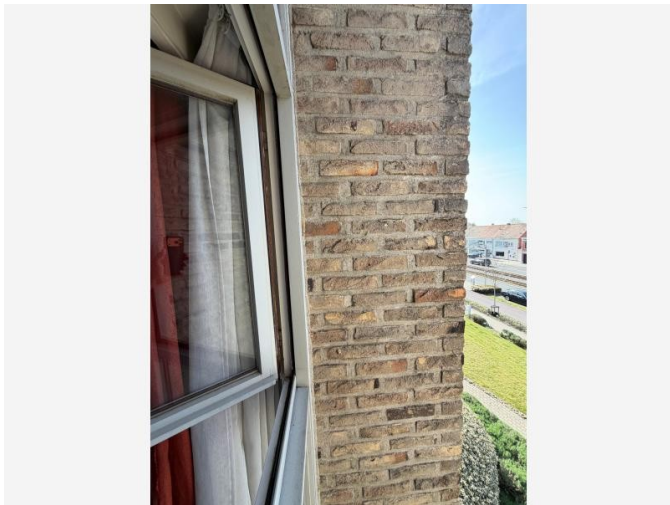
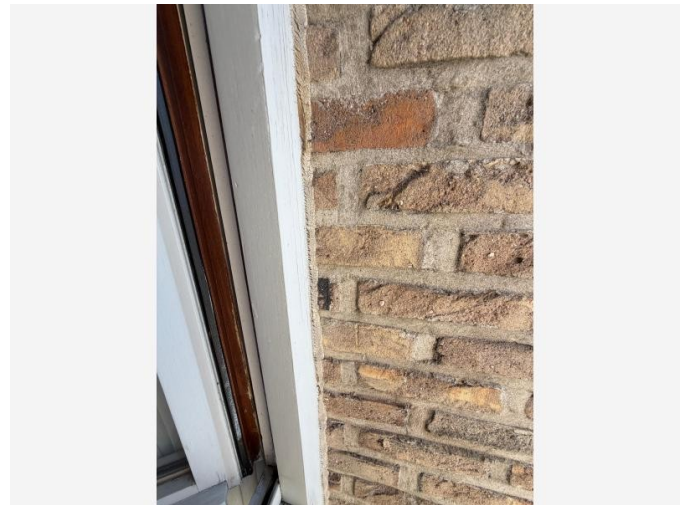
### Fiche 5: Mastiek (niet verdacht)

| Beschrijving | Notitie | Terug te vinden op plannen |
|---|---|---|
| Fiche 5: Mastiek (niet verdacht) | Alle wandopeningen hebben niet-asbestverdachte mastiek. | - |
