# Asbestinventarisatetest

Marten Lemmensstraat 11/1, 3200 Aarschot

Attestnummer : 20240711-000028.000  
Uitgegeven op : 11.07.2024  
Geldig tot : 11.07.2034

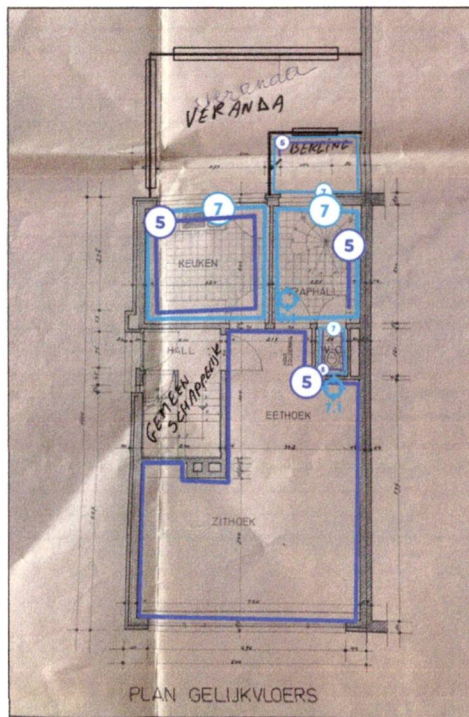
### Plan 1.1: Gelijkvloers

| 5. Tegelijm achter wandtegels & plinten | Advies | - |
| 7. Pleisterwerk wanden | Geen asbest | - |

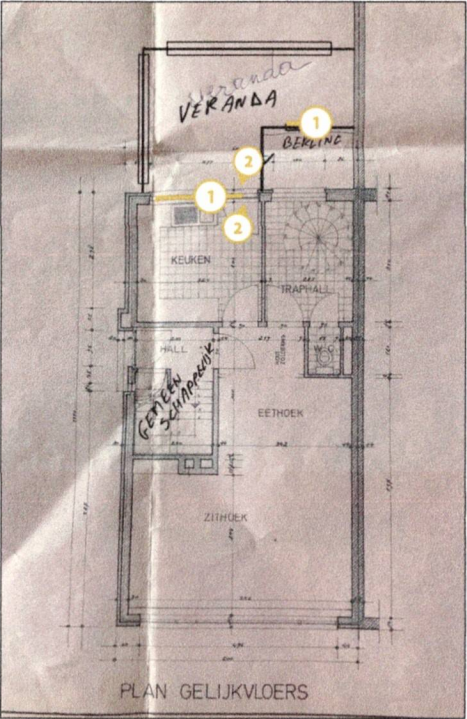
Plan 1.2: Gelijkvloers

| 1. Mastiek/kit tussen glas en profiel - Binnen | Asbestmateriaal | Zorgvuldig behandelen |
| 2. Asbestcementplaat in schrijnwerk | Asbestmateriaal | Zorgvuldig behandelen |

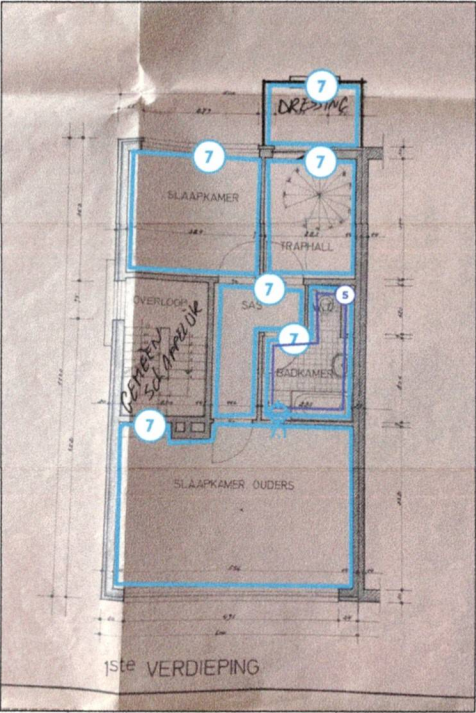
Plan 1.3: 1 ste verdieping

| 5. Tegellijn achter wandtegels & plinten | Advies | - |
| 7. Pleisterwerk wanden | Geen asbest | - |

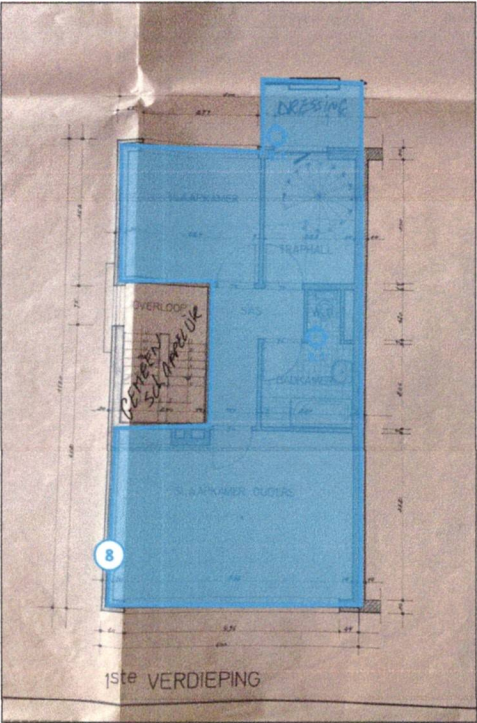
Plan 1.4: 1 ste verdieping

| 8. Pleisterwerk plafonds | Geen asbest | - |

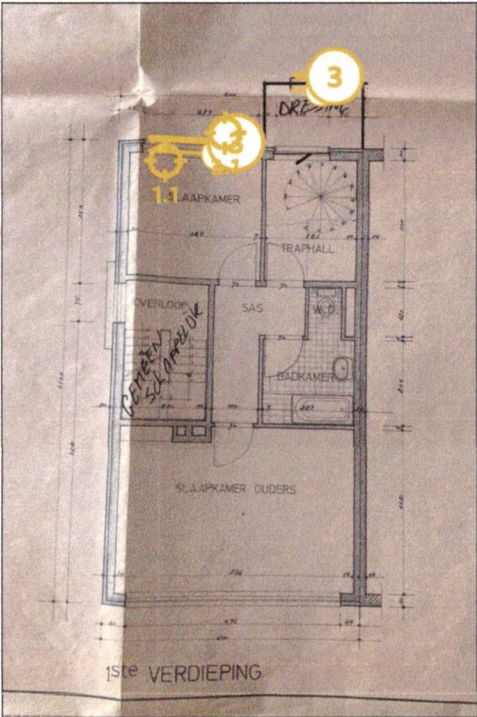
Plan 1.5: 1 ste verdieping

| 1. Mastiek/kit tussen glas en profiel - Binnen | Asbestmateriaal | toegankelijk beheren |
| 3. Mastiek/kit tussen glas en profiel - Buiten | Asbestmateriaal | toegankelijk beheren |

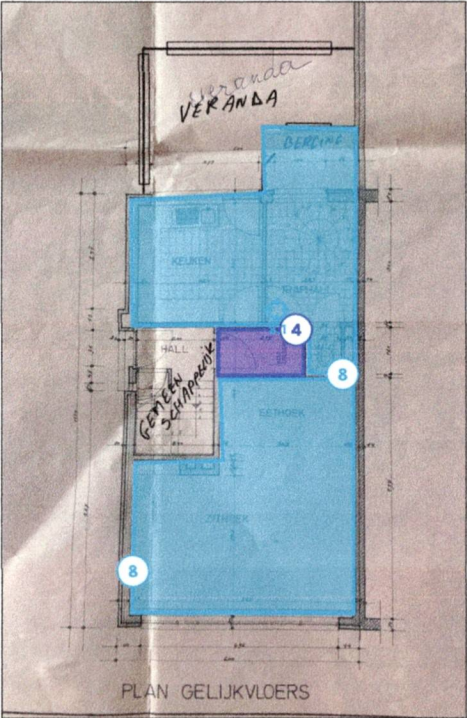
Plan 1.6: Gelijkvloers

| 4. Plafondafwerking in hout/PVC | Advies | - |
| 8. Pleisterwerk plafonds | Geen asbest | - |

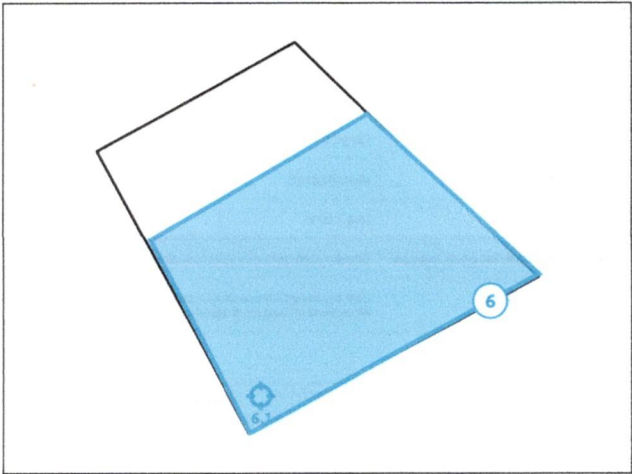
Plan 2.1: Garageboxen plan

| Beschrijving | Type | Actie |
|---|---|---|
| 6. Dakbedekking - Roofing | Geen asbest | - |

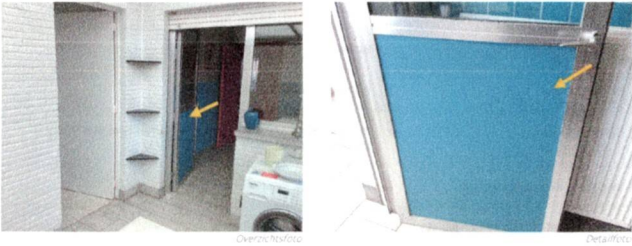
Fiche 2: Asbestcementplaat in schrijnwerk

| Eindbeoordeling materiaalrisico | Laag materiaalrisico en/of verlaagde kans op vezelvrijgave |

| Asbestsoort (vezeltype) | Crocidoliet aanwezig |
| Toestand van het materiaal | Onbeschadigd, niet verweerd |

| Beschrijving | Asbestcementplaat in schrijnwerk |

- Zorg voor een veilig beheer. Vermijd het beschadigen van het asbestmateriaal. Controleer de toestand jaarlijks op wijzigingen.

- Eenvoudige handelingen: mag via doe-het-zelf of door werknemers met opleidingsattest eenvoudige handelingen  
Deze toepassing mag verwijderd worden via deze methode. Bijkomende info (oa voorzorgsmaatregelen) kan je terugvinden achteraan in dit attest onder de rubriek toelichting.

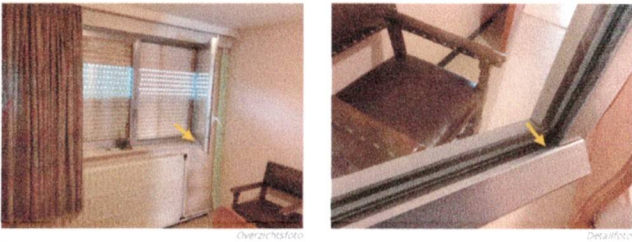
Fiche 3: Mastiek/kit tussen glas en profiel - Buiten

| Endbeoordeling materiaalrisico | Laag materiaalrisico en/of verlaagde kans op vezelvrijgave |

| Asbestsoort (vezeltype) | Alleen chrysotiel |
| Toestand van het materiaal | Licht beschadigd, licht verweerd. Intact materiaal type Pical – asbestboard of categorie III ‘gebondenheid’ |

| Beschrijving | Mastiek/kit tussen glas en profiel - Buiten |

- Zorg voor een veilig beheer. Vermijd het beschadigen van het asbestmateriaal. Controleer de toestand jaarlijks op wijzigingen.

- Eenvoudige handelingen: mag via doe-het-zelf of door werknemers met opleidingsattest eenvoudige handelingen  
Deze toepassing mag verwijderd worden via deze methode. Bijkomende info (oa voorzorgsmaatregelen) kan je terugvinden achteraan in dit attest onder de rubriek toelichting.
