# Asbestinventarisatetest

Kerkstraat 24, 1800 Vilvoorde

Attestnummer : 20250515-000489.000

**Asbestveilig** (maar niet asbestvrij)

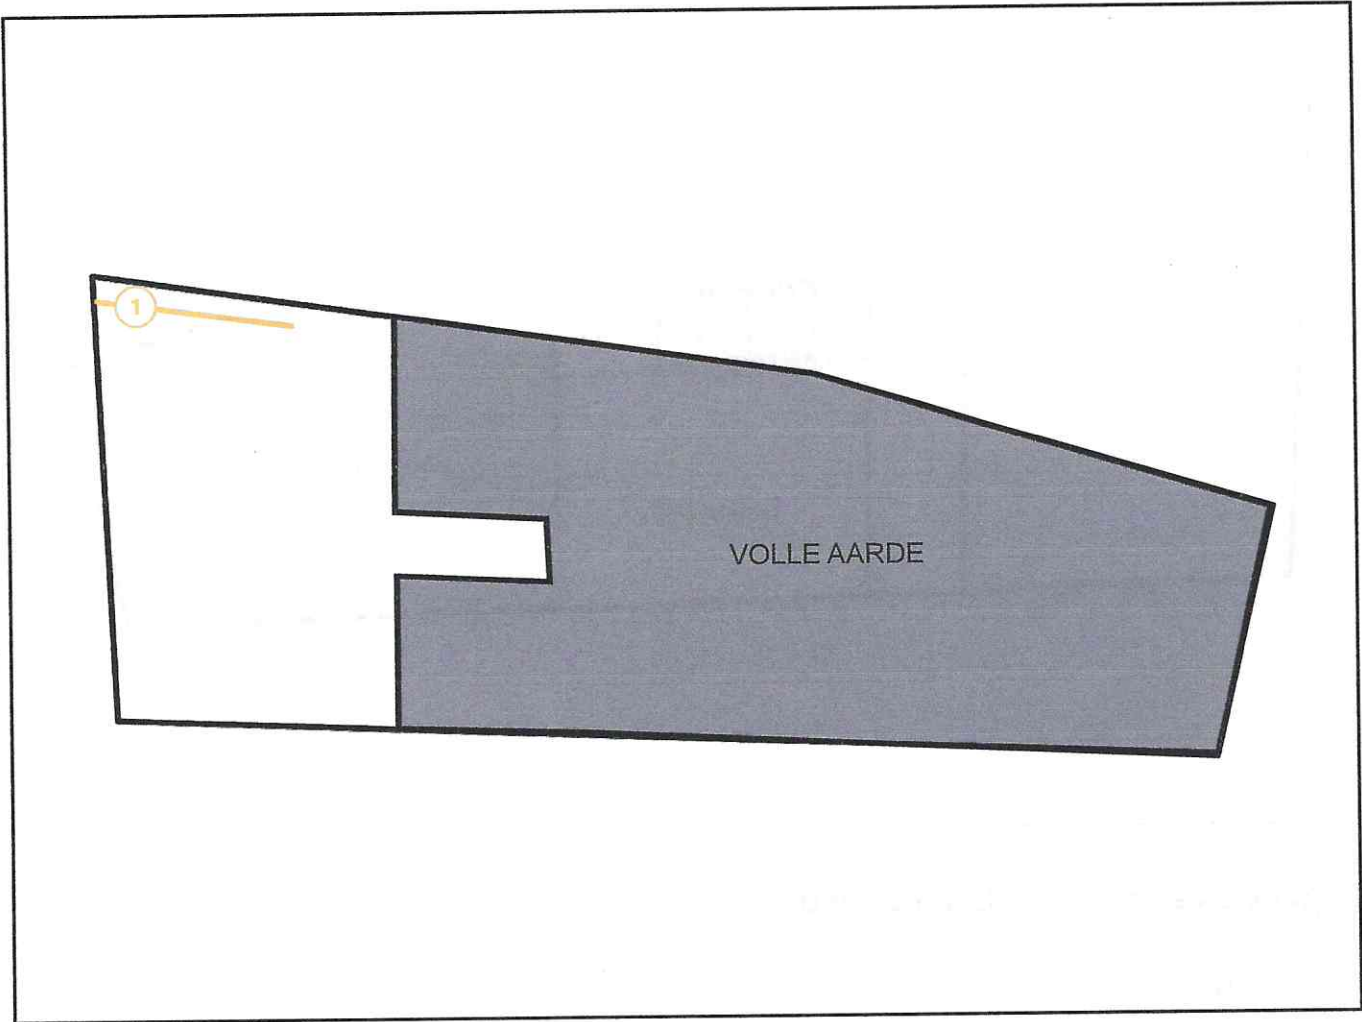
# Plan 1.3: kelder

| Beschrijving | Type | Actie |
|---|---|---|
| 1. Asbest cementbuis afvoer | Asbestmateriaal | Zorgvuldig beheren |

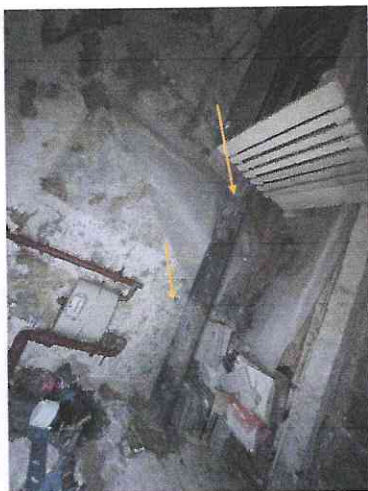
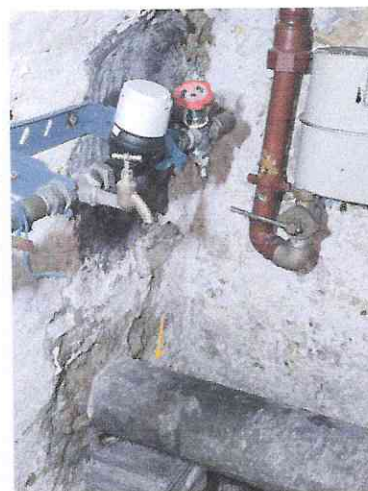
## Fiche 1: Asbest cementbuis afvoer

| Eindbeoordeling materiaalrisico | Laag materiaalrisico en/of verlaagde kans op vezelvrijgave |

| Gebondenheid | Categorie 1: hechtgebonden in oorsprong |
| Asbestsoort (vezeltype) | Crocidoliet aanwezig |
| Toestand van het materiaal | Onbeschadigd, niet verweerd |

| Beschrijving | Asbest cementbuis afvoer |
| Asbestmateriaal | WATERAFVOERKANAAL |

Zorgvuldig beheren

- Zorg voor een veilig beheer. Vermijd het beschadigen van het asbestmateriaal. Controleer de toestand jaarlijks op wijzigingen.

- Eenvoudige handelingen: mag via doe-het-zelf of door werknemer(s) met opleidingsattest eenvoudige handelingen  
Gezien het is hechtgebonden asbest, is dit een eenvoudige handeling, haal de buis weg, zonder te breken, gebruik telkens een FFP3 masker, tivec en handschoenen.
- Eenvoudige handelingen: enkel door erkend asbestverwijderaar  
Als de buis (hechtgebonden asbest) niet kan verwijderd worden zonder te beschadigen moet de asbestverwijdering gebeuren door een erkende asbestverwijderaar.

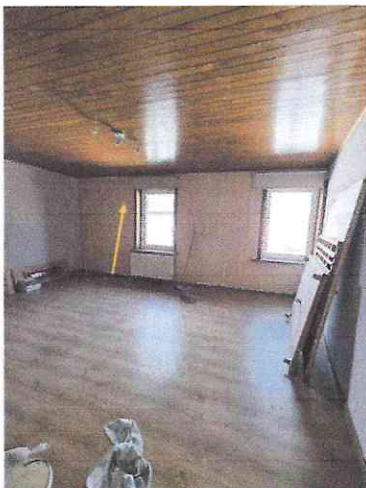
## Fiche 2: Pleisterwerk plafond

Gezien met geen destructief onderzoek voert, kan men niet onderzoeken of er boven het vals plafond pleisterwerk is en een staal nemen

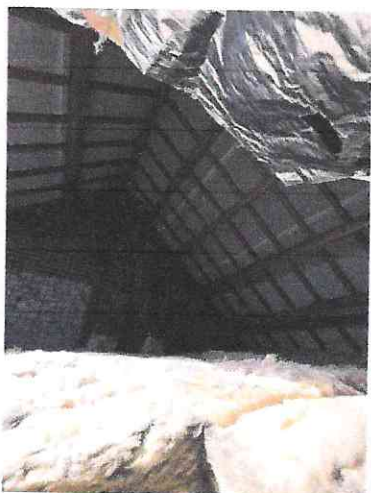
## Fiche 3: ONDERDAK

Geen verdachte onderdak of dak

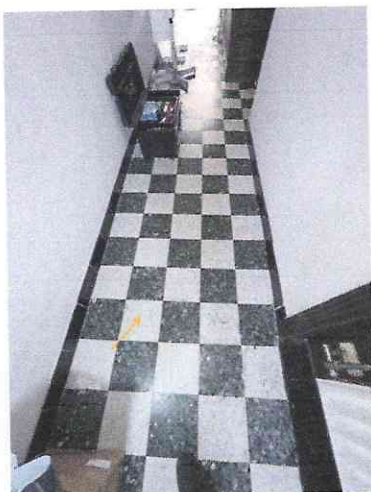
## Fiche 4: Lijm laag

Vóór 2001 werd er spontaan en in-situ asbestvezels verwerkt in tegellijm bij montage van vloer en wand tegels. Binnen het kader van het niet - destructieve onderzoek kon de tegellijm niet waargenomen, noch geïnspecteerd worden. Er wordt geadviseerd om bij een volgende renovatiewerken de tegellijm te bemonsteren om de aanwezigheid van asbestvezels aan te tonen of uit te sluiten.

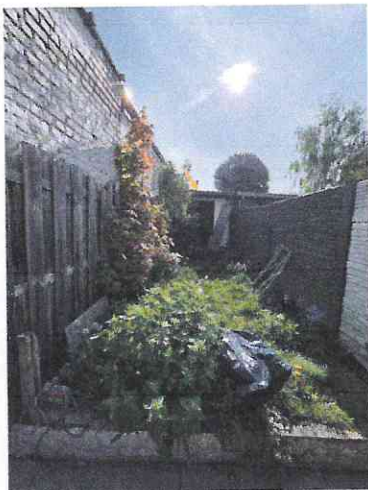
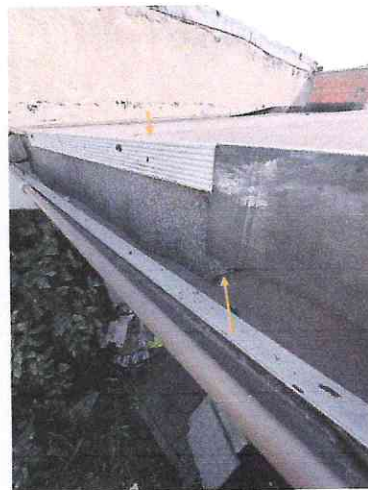
## Fiche 5: PM01 ROOFING

Geen asbest

| # | Type | Referentie | Resultaat |
|---|---|---|---|
| 5.1 | Puntmonster | PM01 | Geen asbest |

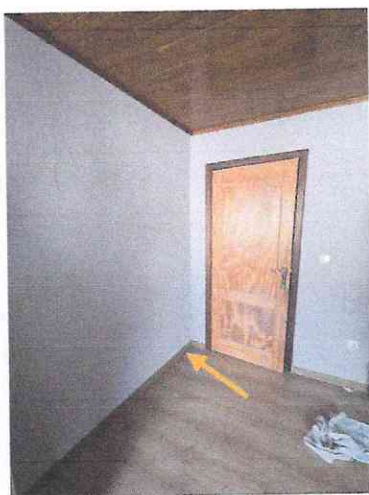
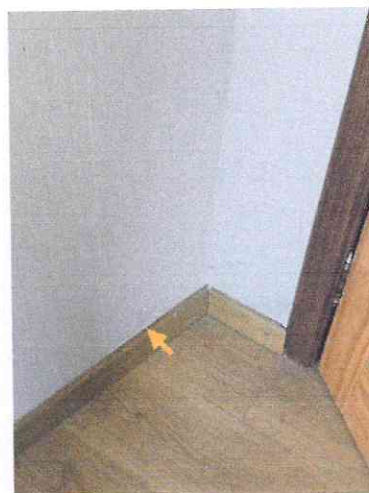
## Fiche 6: MM01 PLEISTERWERK MUREN

Geen asbest

| # | Type | Referentie | Resultaat |
|---|---|---|---|
| 6.1 | Mengmonster | MM01 | Geen asbest |
