# Asbestinventarisatetest

Bergstraat 30, 3360 Bierbeek

Attestnummer : 20250114-000369.000

Uitgegeven op : 14.01.2025

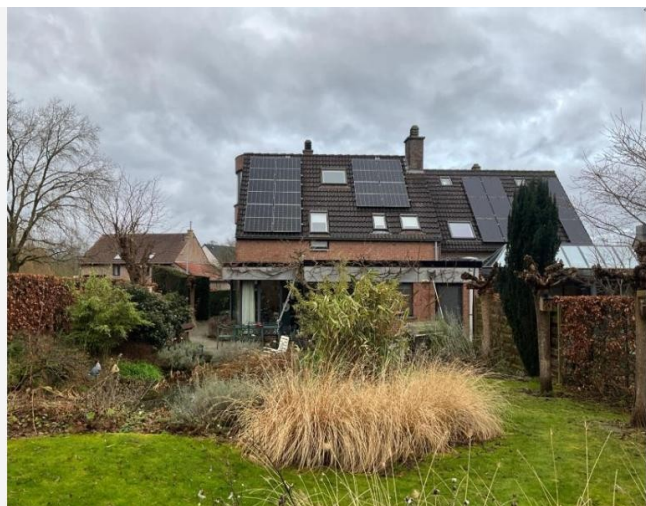
**Reden:** Het te onderzoeken materiaal situeert zich hoger dan 3,50 m te rekenen vanaf een veilige ondergrond

**Uitleg van de asbestdeskundige:** De toebehoren van het plat dak zijn vanwege de hoogte, die meer dan 3,50 meter boven een veilige ondergrond ligt, niet inspecteerbaar. Dit betreft zowel de dakbedekking als de omliggende elementen. Aangezien deze onderdelen mogelijk verdachte materialen kunnen bevatten, vormt dit een tijdelijke beperking voor verder onderzoek. Een volledige inspectie kan pas worden uitgevoerd wanneer toegang mogelijk is met een hoogwerker of steiger.

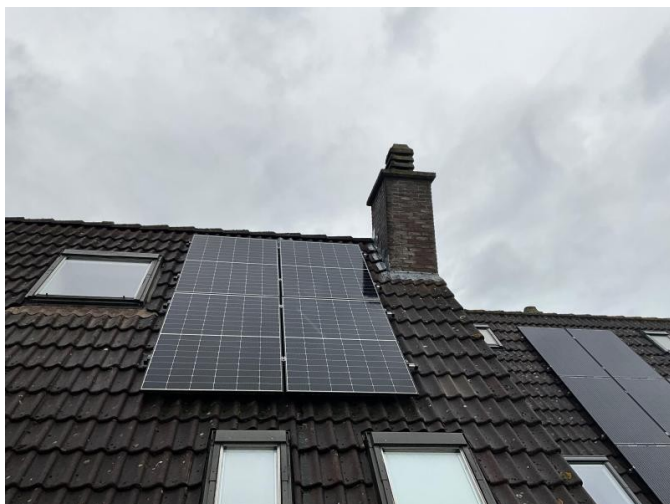
**Reden:** Het te onderzoeken materiaal situeert zich hoger dan 3,50 m te rekenen vanaf een veilige ondergrond

**Uitleg van de asbestdeskundige:** De toebehoren van de schoorsteen op het zadeldak zijn niet inspecteerbaar vanwege de hoogte, die meer dan 3,50 meter boven een veilige ondergrond ligt. Dit betreft zowel de schoorsteen zelf als de omliggende elementen, zoals de schoorsteenkop, schoorsteenmantel, het rookgasafvoerkanaal en de deksteen. Aangezien deze onderdelen mogelijk verdachte materialen bevatten, vormt dit een tijdelijke beperking voor verder onderzoek, totdat het mogelijk is om met een hoogwerker of steiger de inspectie uit te voeren.

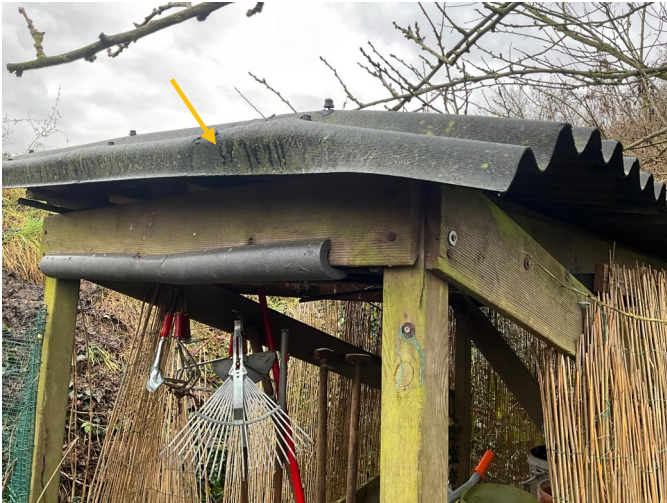
Het dakje, geplaatst in 2020, bestaat uit Oduline-golfplaten die niet verdacht zijn met betrekking tot asbest. Uit oudere luchtfoto's blijkt bovendien dat dit dakje destijds voor 2020 niet aanwezig was.

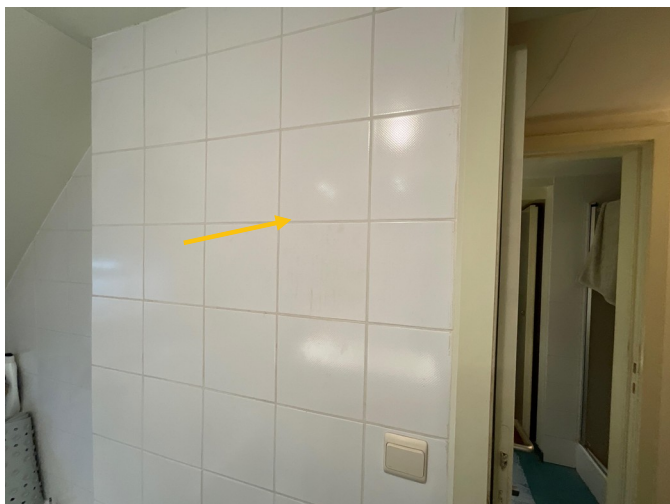
Indien de tegels en plinten dateren van vóór 2001, bestaat de mogelijkheid dat er achter de faiencetegels een tegellijm is gebruikt die asbest bevat. Deze tegellijm bestaat vaak hoofdzakelijk uit cement, vermengd met bijvoorbeeld gips en zand. Dit is echter niet waarneembaar zonder destructief onderzoek. Wanneer de tegellijm bloot komt te liggen tijdens renovaties of werkzaamheden, wordt aangeraden om deze te laten bemonsteren op de aanwezigheid van asbest.

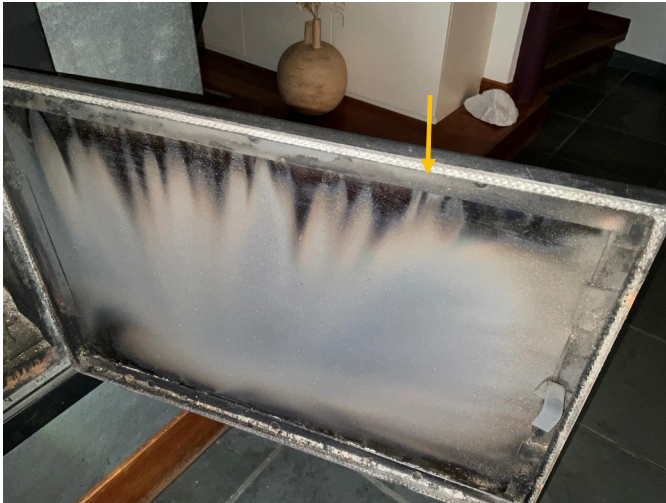
Het koord in de kachel is van synthetisch materiaal en wordt als niet verdacht beschouwd.

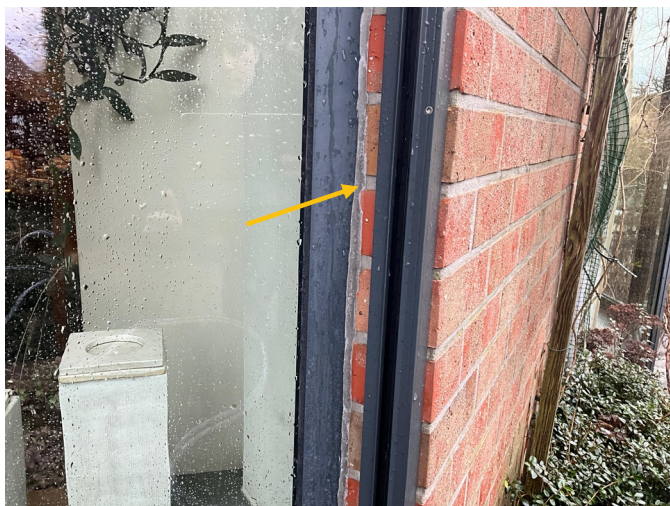
De ramen, daterend uit 1992, bevatten geen verdachte kit. De kit tussen de gevel en de raamprofielen van alle ramen in de woning wordt niet als asbestverdacht beschouwd. Het gaat niet om mastiek of kit met een harde of pasta-achtige structuur. Dit geldt eveneens voor de kit tussen het glas en de raamprofielen.

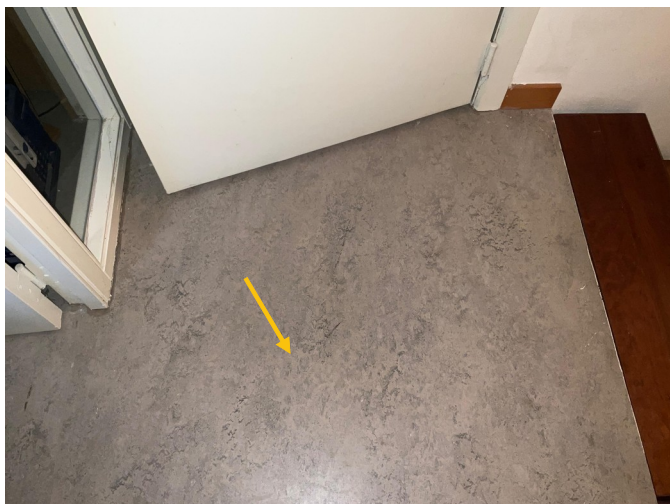
Dit vloerzeil bevat geen kartonlaag of zwarte lijmlaag en wordt daarom als niet verdacht beschouwd, mede door de jute onderlaag. Het is echter mogelijk dat zich onder deze niet-verdachte vloerzeilen andere verdachte materialen bevinden. Dit kan op dit moment niet worden vastgesteld, aangezien dit pas zichtbaar wordt bij volledige verwijdering van het vloerzeil.

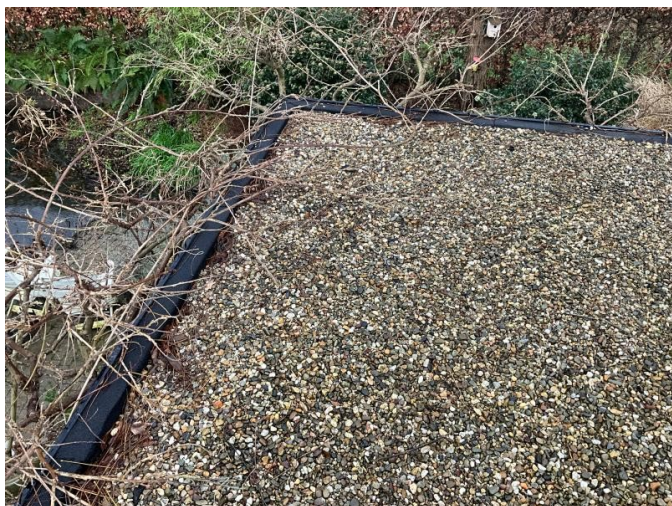
In 2023 is er onder de roofing nieuwe isolatie aangebracht, evenals een nieuwe toplaag van roofing. Er bestaat echter een mogelijkheid dat er nog oude, verdachte dakbedekking aanwezig is onder de huidige lagen. Dit kan echter niet worden vastgesteld zonder destructief onderzoek.

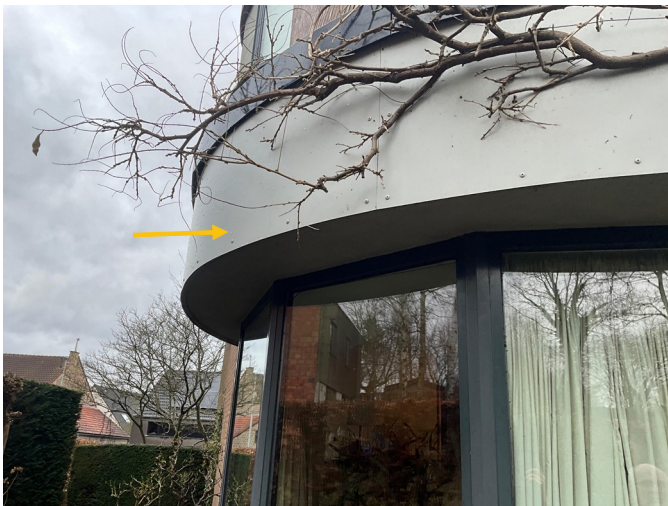
In 2018 zijn vezelcementplaten tegen de buitengevel geplaatst. Deze platen worden niet als verdacht beschouwd. Mogelijk bevindt zich onder deze platen een laag oudere crepi uit het originele bouwjaar van het pand, maar dit kon niet worden waargenomen.

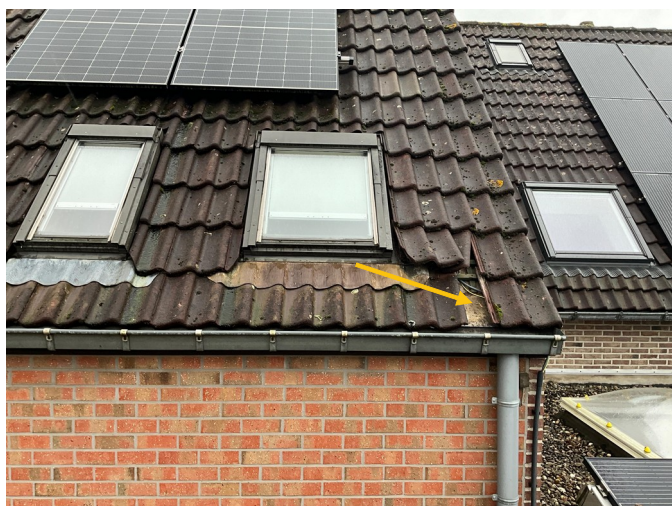
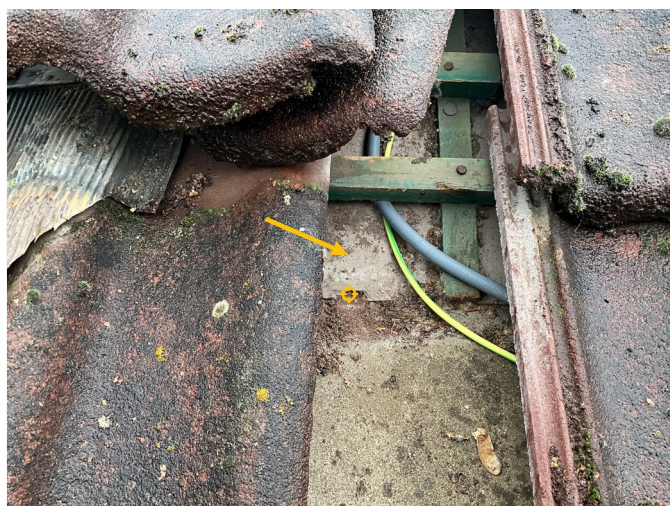
## Fiche 10: Onderdak - Woning

Geen asbest

| Opmerking | Langs de binnenzijde is deze volledig afgewerkt. |

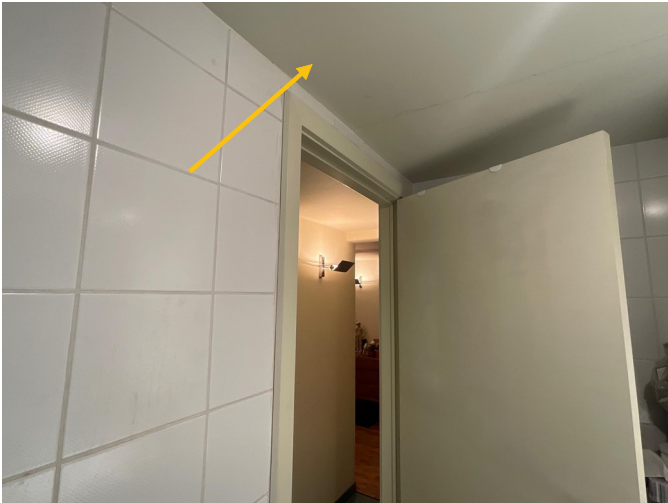
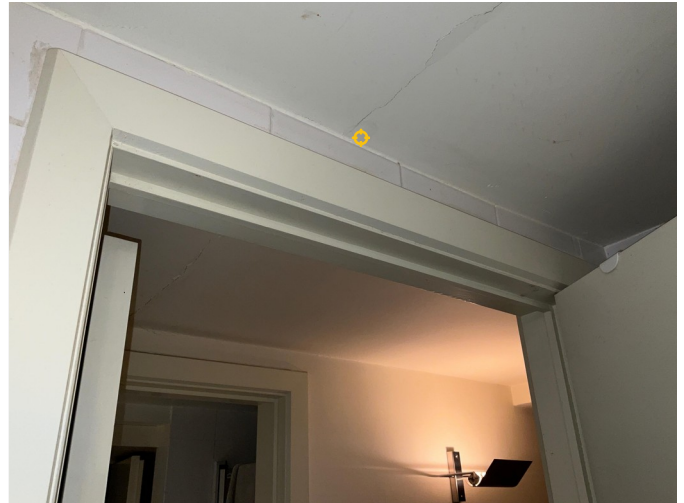
Geen asbest

| Opmerking | Monsternames van het pleisterwerk zijn uitgevoerd in verschillende ruimtes, waaronder een droge ruimte (bureau, zolder), een warme vochtige ruimte (badkamer) en de traphal. Enkele plafonds zijn afgewerkt met gipskartonplaten die als niet verdacht worden beschouwd. Ook de schuine wand van de zolder is voorzien van een laag pleisterwerk, aangebracht op een gipskartonplaat die eveneens als niet verdacht wordt beschouwd. |
