Asbestinventarisatetest

Toekomststraat 80, 1930 Zaventem

Attestnummer : **20260330-000065.000**

Uitgegeven op : **30.03.2026**

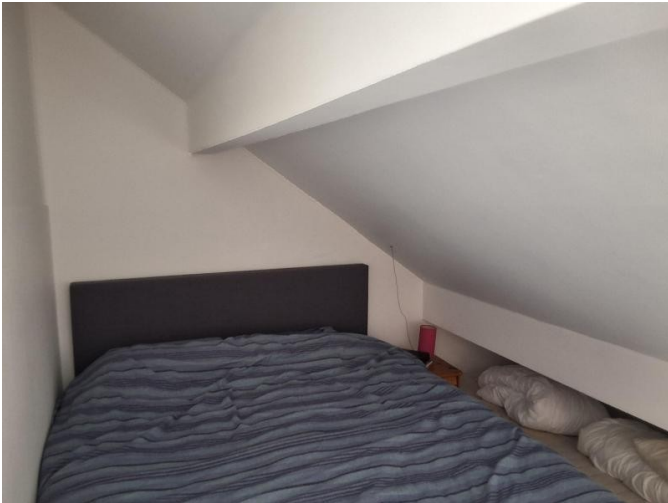
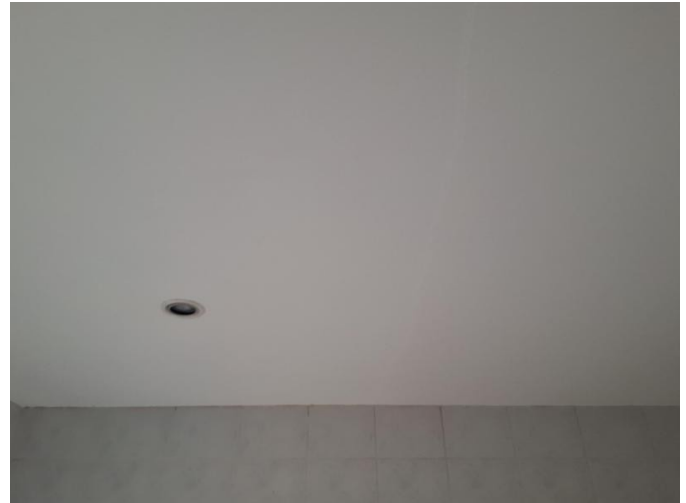
De plafonds werden afgewerkt met niet-asbestverdachte voorzetpanelen die inspectie van de bedekte structuur (opbouw, pleisterwerk) verhinderen.

Basis voor advies	De asbestdeskundige beoordeelt het materiaal als niet-asbestverdacht.
Primaire drager	Plafond

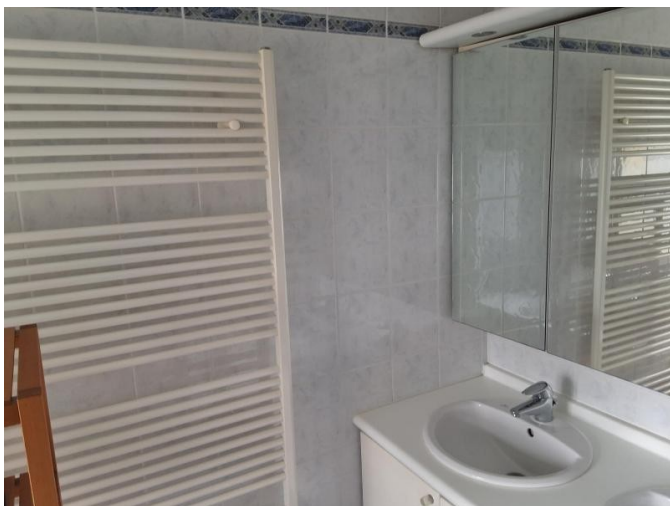
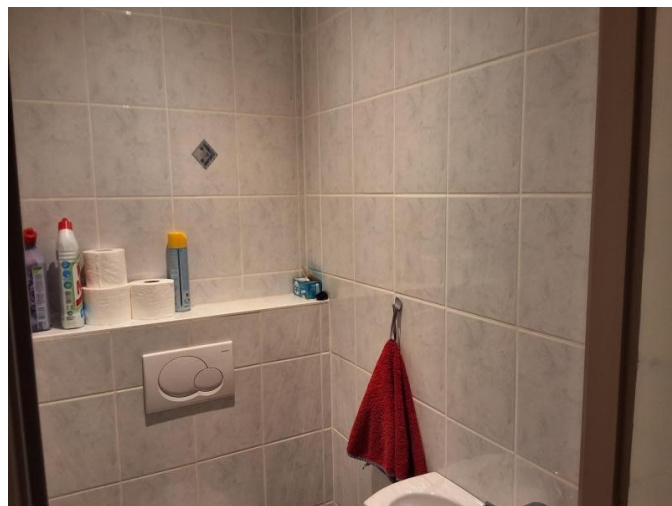
Binnenwanden en/of plafonds afgewerkt met een intacte laag faiencetegels zonder zichtbare beschadigingen. Inspectie van de onderliggende lijmlaag is niet mogelijk zonder uitbreiding naar een destructief onderzoek.

Basis voor advies	Beoordeling op basis van expertise, zonder een vaststelling door de asbestdeskundige.
-------------------	---------------------------------------------------------------------------------------

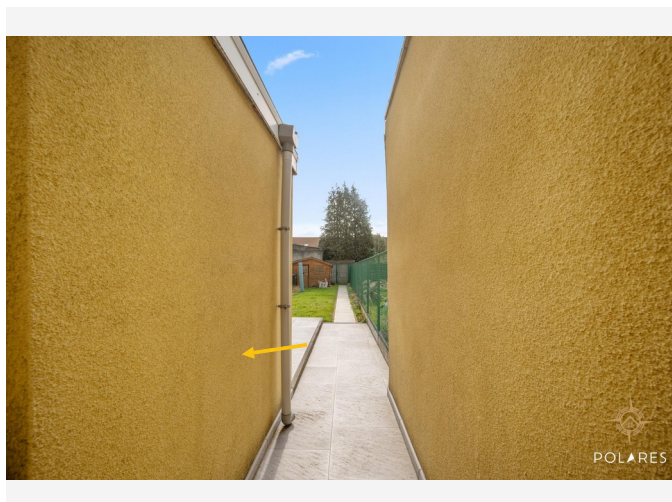
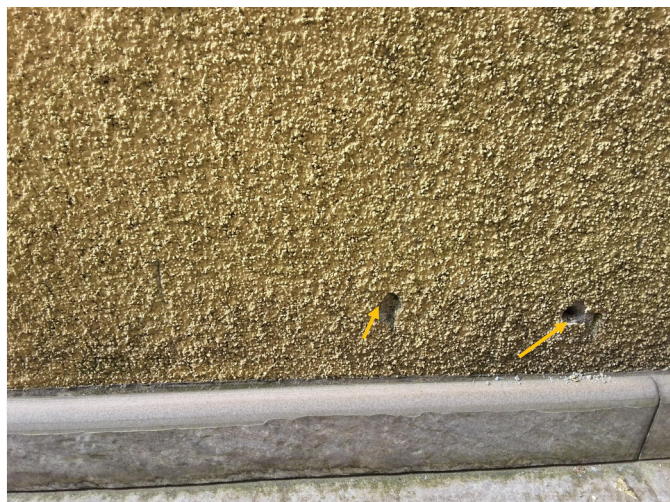
Fiche 3: Crepi gevels

Geen asbest

#	Type	Referentie	Resultaat
3.1	Mengmonster	MM06	Geen asbest

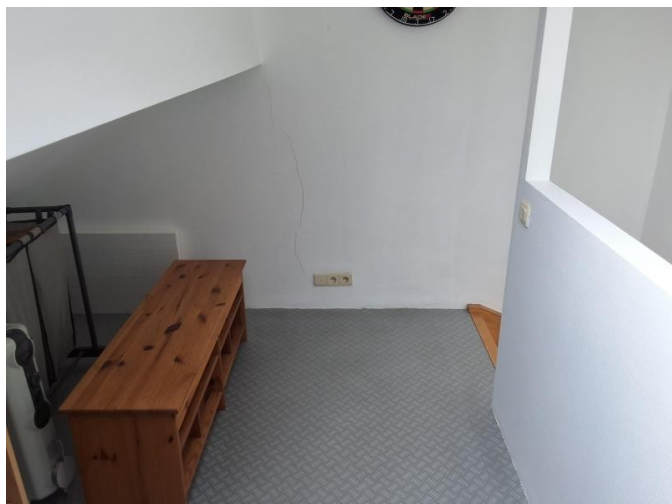
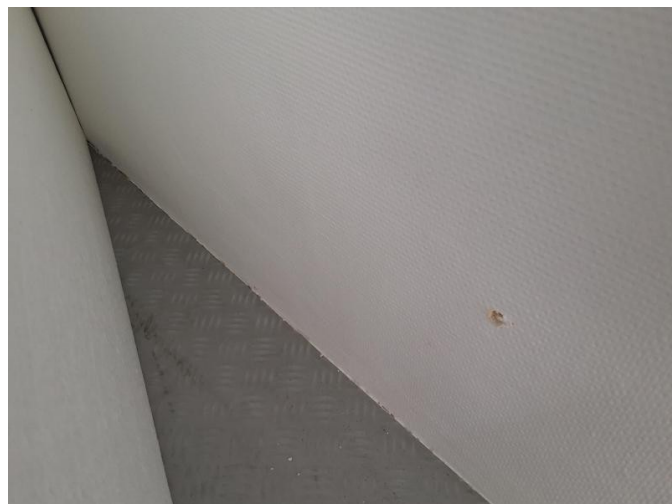
Fiche 4: Pleisterwerk wanden

Geen asbest

#	Type	Referentie	Resultaat
4.1	Mengmonster	MM01	Geen asbest
