# Asbestinventarisatetest

Mulslaan 88, 1820 Steenokkerzeel

Attestnummer : 20240924-000358.000

Uitgegeven op : 24.09.2024

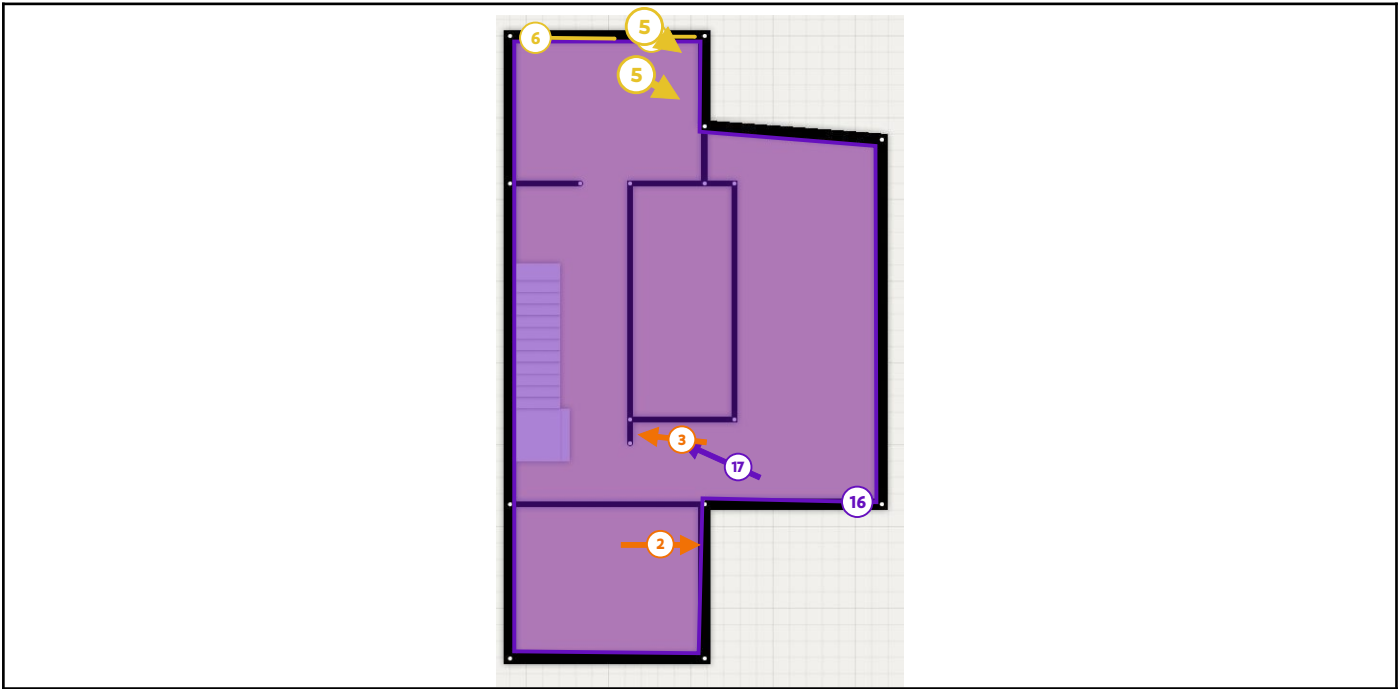
# Plan 1.1: Plan kelder

| Beschrijving | Type | Actie |
|---|---|---|
| 2. Bakeliet tellerkast en zekeringskasten | Asbestmateriaal | Verwijderen |
| 3. Bakeliet | Asbestmateriaal | Verwijderen |
| 5. Verloren bekisting | Asbestmateriaal | Zorgvuldig beheren |
| 6. Kit aan de ramen, profiel - muur | Asbestmateriaal | Zorgvuldig beheren |

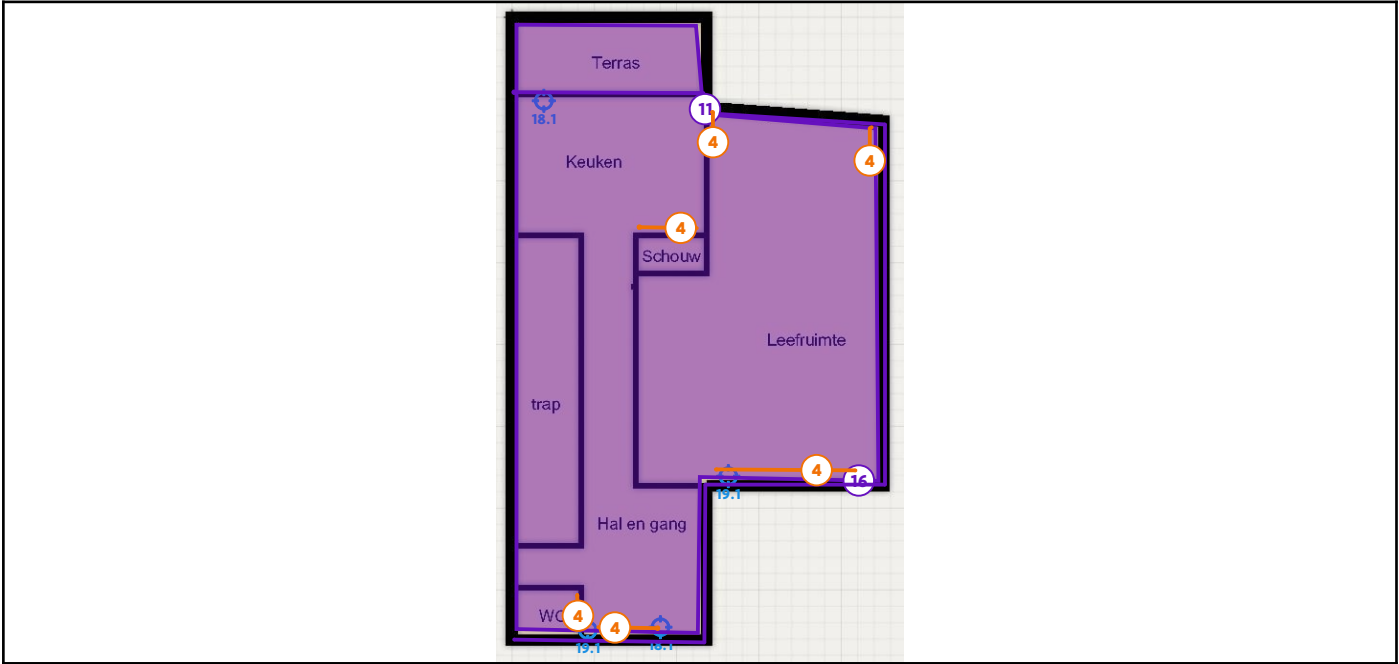
# Plan 1.2: plan glvl

| Beschrijving | Type | Actie |
|---|---|---|
| 4. Gekoppelde radiatoren | Asbestmateriaal | <a href="#">Verwijderen</a> |

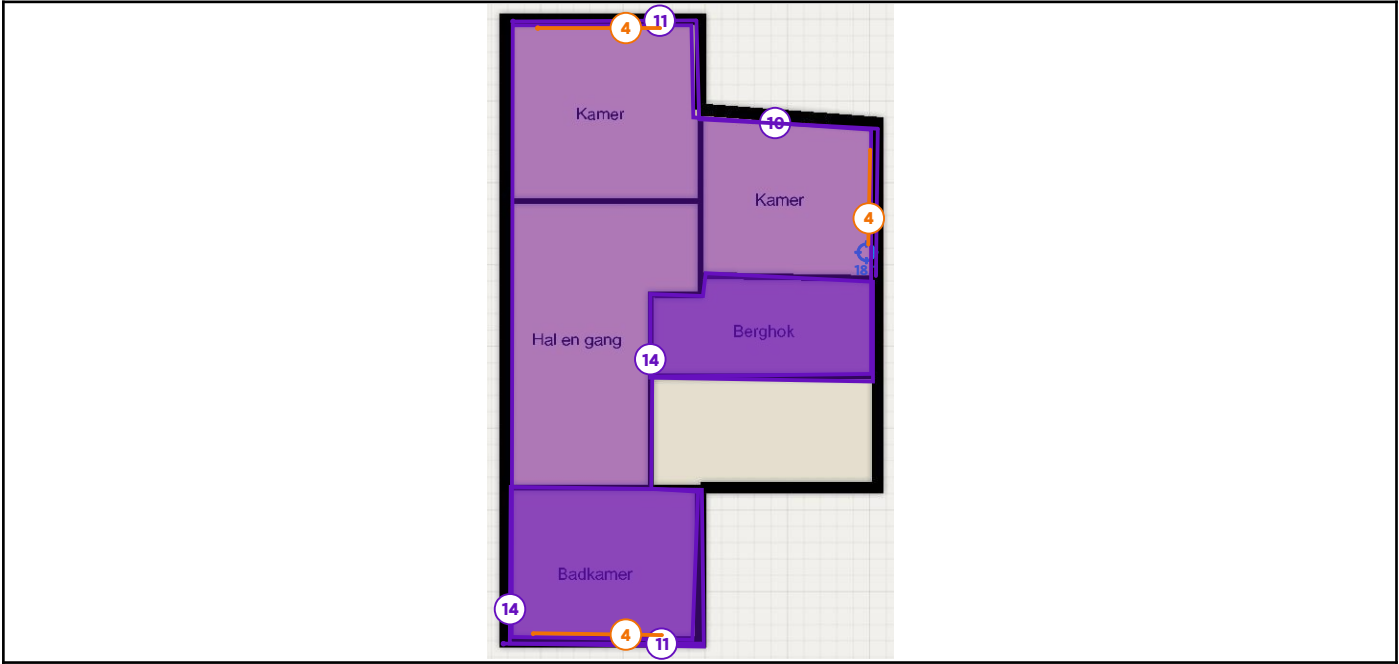
# Plan 1.4: Plan 1e verdiep

| Beschrijving | Type | Actie |
|---|---|---|
| 4. Gekoppelde radiatoren | Asbestmateriaal | Verwijderen |

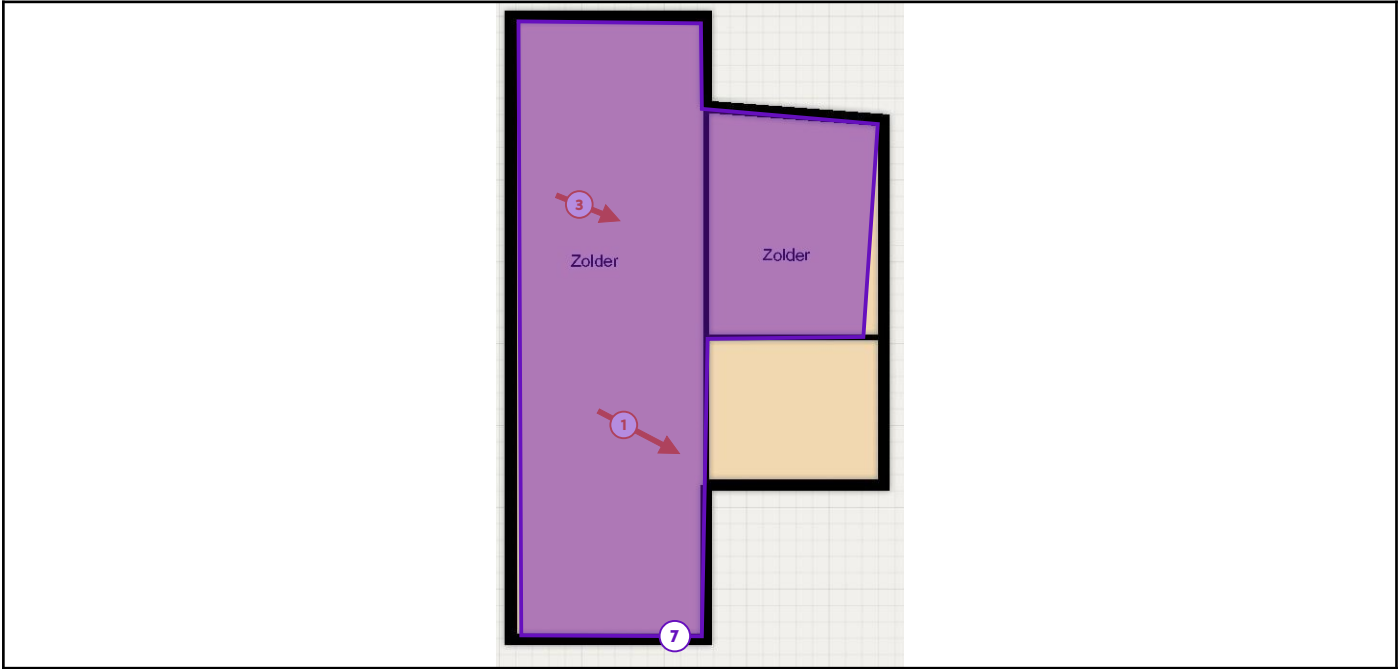
# Plan 1.6: plan zolder

| Beschrijving | Type | Actie |
|---|---|---|
| 1. Asbestcement rookgaskanaal | Asbestmateriaal | Verwijderen |
| 3. Bakeliet | Asbestmateriaal | Verwijderen |
| 7. Soepel vloerzeil | Advies | - |

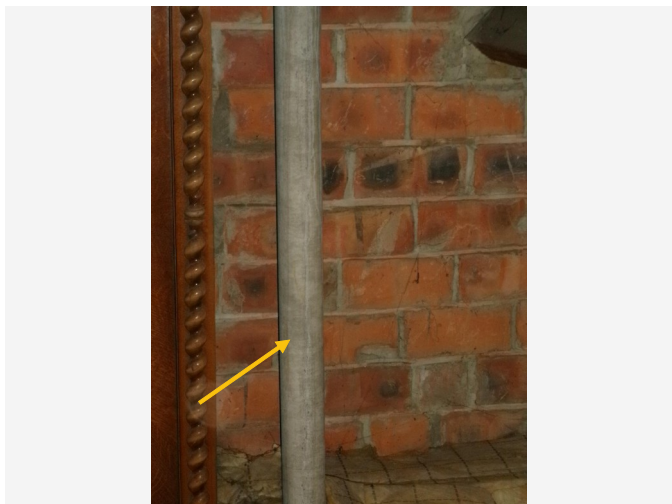
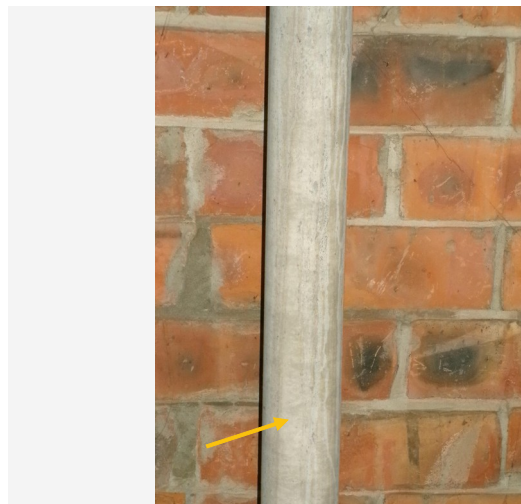
| Eindbeoordeling materiaalrisico | Verhoogd materiaalrisico en/of verhoogde kans op vezelvrijgave |

| Toestand van het materiaal | Licht beschadigd, licht verweerd. Intact calciumsilicaatmateriaal of categorie III 'gebondenheid' |

| Beschrijving | Asbestcement rookgaskanaal |
| Opmerking | Op zolder werd een niet meer gebruikte AC buis aangetroffen. |

Verwijderen

- Zorg voor een veilig beheer. Vermijd het beschadigen van het asbestmateriaal. Controleer de toestand jaarlijks op wijzigingen.

- Eenvoudige handelingen: mag via doe-het-zelf of door werknemer(s) met opleidingsattest eenvoudige handelingen  
Advies om dit door aannemer met opleidingsattest te laten verwijderen. Dit omdat de verwijdering van de AC buis in zijn geheel moet gebeuren om de verspreiding van asbestvezels te voorkomen. De voet van de buis is nog ingemetseld in de vloer en kan lastig te verwijderen zijn.

Indien u dit zelf wenst te verwijderen, dient u zeer voorzichtig te werk te gaan bij het losmaken van het ingemetselde deel van de buis in de vloer, absoluut vermijden om de buis te beschadigen (breken, slijpen, boren, ...). Gebruik handgereedschap en persoonlijke beschermingsmiddelen (zoals FFP3 masker).

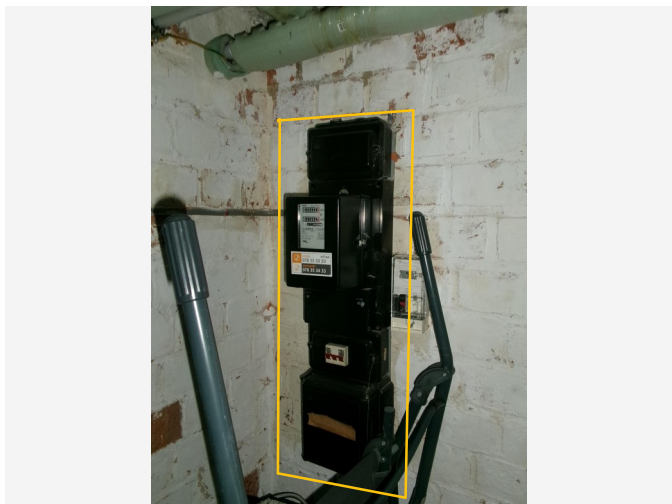
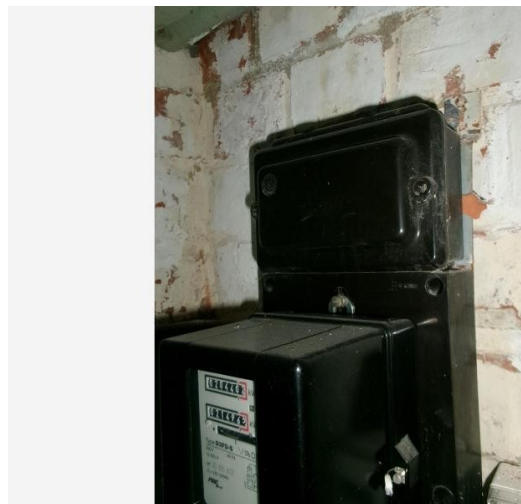
| Eindbeoordeling materiaalrisico | Verhoogd materiaalrisico en/of verhoogde kans op vezelvrijgave |

| Toestand van het materiaal | Licht beschadigd, licht verweerd. Intact calciumsilicaatmateriaal of categorie III 'gebondenheid' |

| Beschrijving | Bakeliet tellerkast en zekeringskasten |

Verwijderen

- Zorg voor een veilig beheer. Vermijd het beschadigen van het asbestmateriaal. Controleer de toestand jaarlijks op wijzigingen.

- Eenvoudige handelingen: mag via doe-het-zelf of door werknemer(s) met opleidingsattest eenvoudige handelingen  
Bakeliet kan altijd asbest bevatten, deze armaturen kan men best voorzichtig losschroeven en dubbel verpakt afvoeren.

Let op ! Vermijd breuken/beschadigingen en gebruik geen sneldraaiend gereedschap.

indien eigendom van de energiemaatschappij, kan u best de maatschappij vragen om dit te vervangen.

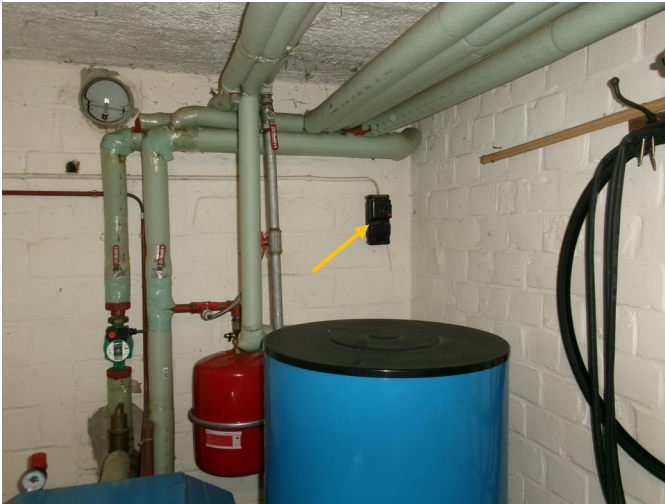
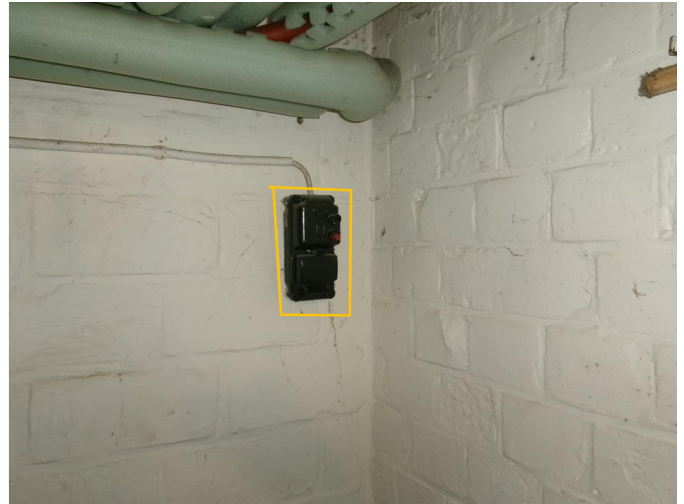
| Eindbeoordeling materiaalrisico | Verhoogd materiaalrisico en/of verhoogde kans op vezelvrijgave |

| Toestand van het materiaal | Licht beschadigd, licht verweerd. Intact calciumsilicaatmateriaal of categorie III 'gebondenheid' |

| Beschrijving | Bakeliet |

Verwijderen

- Zorg voor een veilig beheer. Vermijd het beschadigen van het asbestmateriaal. Controleer de toestand jaarlijks op wijzigingen.

- Eenvoudige handelingen: mag via doe-het-zelf of door werknemer(s) met opleidingsattest eenvoudige handelingen  
Kan een eenvoudig zelf weggenomen worden, losschroeven met handgereedschap. Het materiaal niet beschadigen, breken, boren, slijpen, schuren, ... Dubbel verpakt afvoeren.

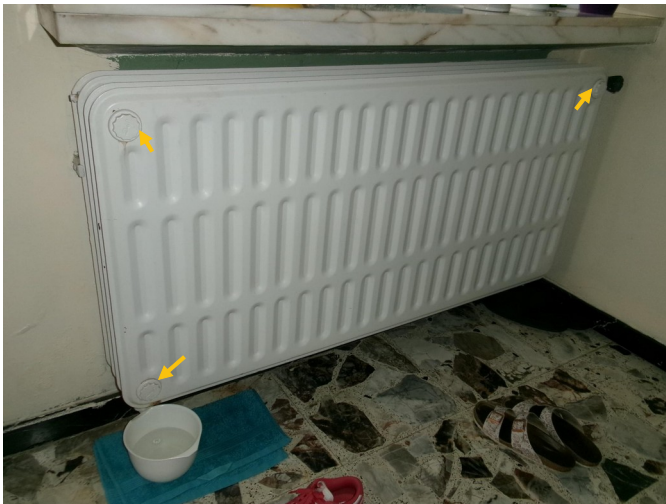
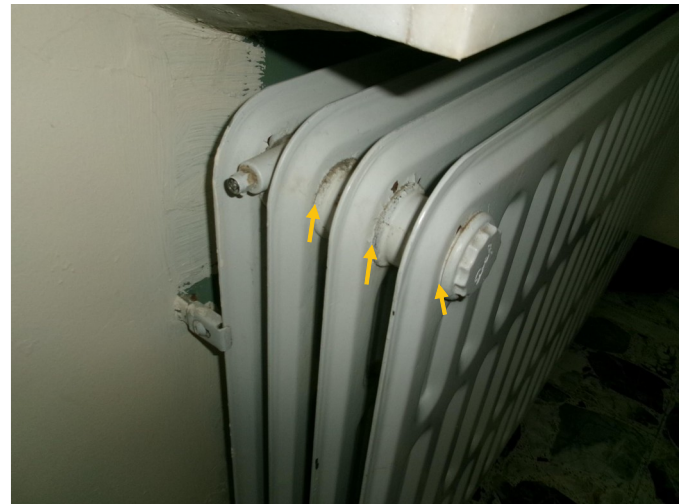
| Eindbeoordeling materiaalrisico | Zeer laag materiaalrisico en/of zeer lage kans op vezelvrijgave |

| Toestand van het materiaal | Licht beschadigd, licht verweerd. Intact calciumsilicaatmateriaal of categorie III 'gebondenheid' |

| Beschrijving | Gekoppelde radiatoren |

Verwijderen

- Zorg voor een veilig beheer. Vermijd het beschadigen van het asbestmateriaal. Controleer de toestand jaarlijks op wijzigingen.

- Eenvoudige handelingen: mag via doe-het-zelf of door werknemer(s) met opleidingsattest eenvoudige handelingen  
Verwijder de volledige radiator. De pakkingen tussen de koppelstukken zijn asbestverdacht, net zoals aan de uiteinden van de radiator. Dubbel verpakt afvoeren.

Indien u opteert om de pakkingen te verwijderen en te vervangen, draag dan persoonlijke beschermingsmiddelen, handschoenen, FFP3 masker, zorg dat de pakkingen onbeschadigd verwijderd worden. Dubbel verpakt afvoeren. Dit is een lastige toepassing om te verwijderen. Daarom best om de volledige radiator (te laten) vervangen en verwijderen.

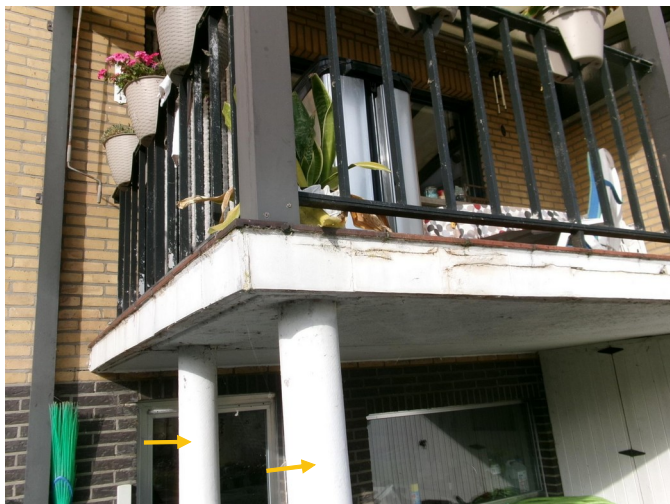
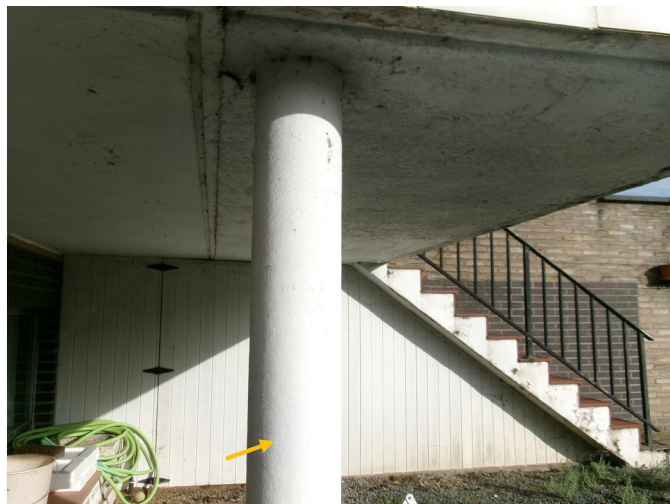
| Eindbeoordeling materiaalrisico | Laag materiaalrisico en/of verlaagde kans op vezelvrijgave |

| Toestand van het materiaal | Licht beschadigd, licht verweerd. Intact calciumsilicaatmateriaal of categorie III 'gebondenheid' |

| Beschrijving | Verloren bekisting |

Zorgvuldig beheren

- Zorg voor een veilig beheer. Vermijd het beschadigen van het asbestmateriaal. Controleer de toestand jaarlijks op wijzigingen.

- Eenvoudige handelingen: mag via doe-het-zelf of door werknemer(s) met opleidingsattest eenvoudige handelingen  
Advies om dit door aannemer met opleidingsattest te laten verwijderen. Dit omdat de verwijdering van de AC buis in zijn geheel moet gebeuren om de verspreiding van asbestvezels te voorkomen. De voet van de buis is nog ingemetseld in de vloer en kan lastig te verwijderen zijn.

Indien u dit zelf wenst te verwijderen, dient u zeer voorzichtig te werk te gaan bij het losmaken van het ingemetselde deel van de buis in de vloer en aan de onderzijde van het terras, absoluut vermijden om de buis te beschadigen (breken, slijpen, boren, ...). Gebruik handgereedschap en persoonlijke beschermingsmiddelen.
