# Asbestinventarisatetest

Bijlokevest 149, 9000 Gent  
Gemeenschappelijke delen

Attestnummer : 20250822-000141.002

**Asbestveilig** (maar niet asbestvrij)

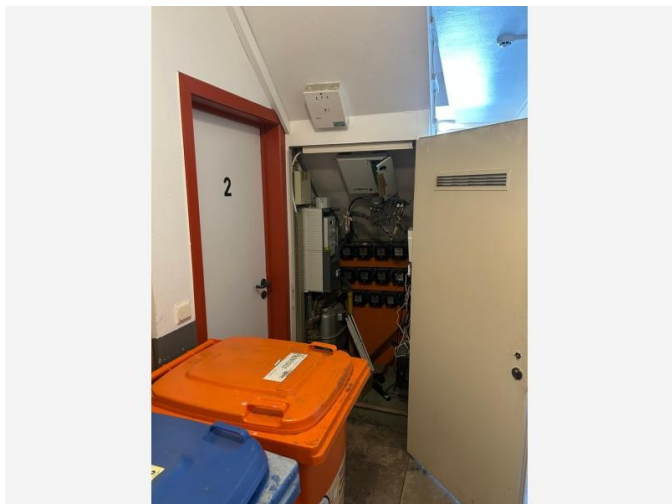
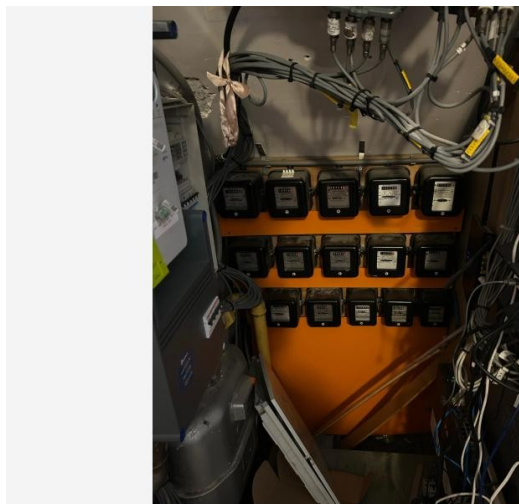
- Eenvoudige handelingen: mag via doe-het-zelf of door werknemer(s) met opleidingsattest eenvoudige handelingen  
Bakeliet kan asbest bevatten. Enkel staalafname kan dit bevestigen. Een staal nemen van bakeliet valt buiten de scope van het niet destructief onderzoek.

Tellerkast in bakeliet is eigendom van de nutsvoorzingsmaatschappij niet van de inspectielokatie.

| Eindbeoordeling materiaalrisico | Laag materiaalrisico en/of verlaagde kans op vezelvrijgave |

| Asbestsoort (vezeltype) | Crocidoliet aanwezig |
| Toestand van het materiaal | Onbeschadigd, niet verweerd |

- Zorg voor een veilig beheer. Vermijd het beschadigen van het asbestmateriaal. Controleer de toestand jaarlijks op wijzigingen.
- Voer bijkomende staalname(s) uit.

De nutsvoorzieningsmaatschappij is verantwoordelijk voor het wegnemen en vervangen, contacteer hen hiervoor.

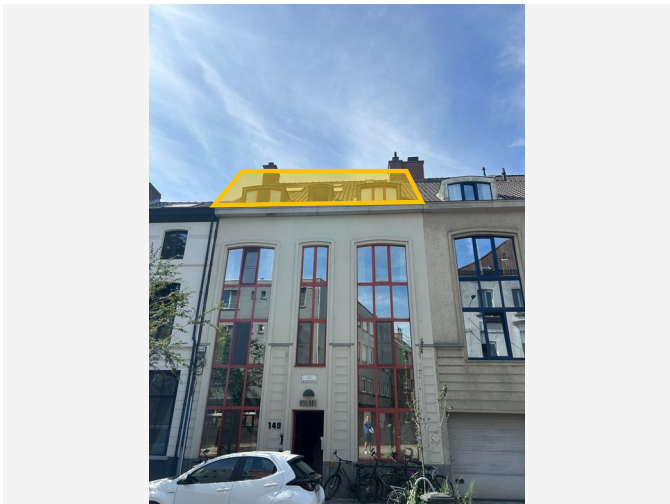
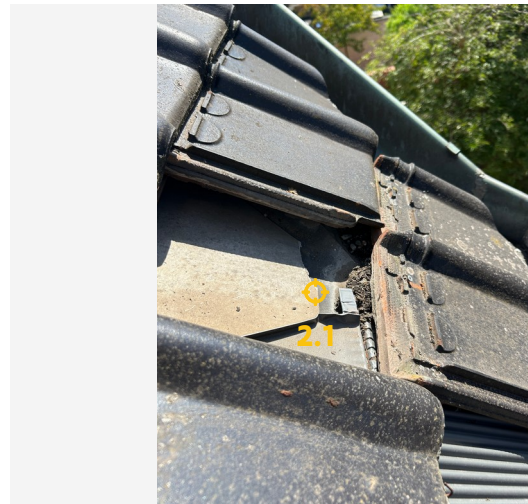
| Eindbeoordeling materiaalrisico | Laag materiaalrisico en/of verlaagde kans op vezelvrijgave |

| Asbestsoort (vezeltype) | Alleen chrysotiel |
| Toestand van het materiaal | Licht beschadigd, licht verweerd. Intact calciumsilicaatmateriaal of categorie III 'gebondenheid' |

| # | Type | Referentie | Resultaat |
|---|---|---|---|
| 2.1 | Puntmonster | onderdak menuisterite | Chrysotiel |

- Zorg voor een veilig beheer en verwijder dit asbestmateriaal wanneer het bij werken eenvoudig bereikbaar wordt. Controleer de toestand jaarlijks op wijzigingen.

- Eenvoudige handelingen: mag via doe-het-zelf of door werknemer(s) met opleidingsattest eenvoudige handelingen  
Hechtgebonden asbest:

Als dit materiaal verwijderd kan worden zonder het te breken, te beschadigen, dan mag met dit met eenvoudige handelingen.

Vermijd stofvorming en stofverspreiding op elk moment van de werken. Bevochtig of fixeert het materiaal.

Zorg voor gepaste persoonlijke beschermingsmiddelen: minimaal FFP3-mondmasker (EN 149), wegwerpoverall met kap (minimaal Cat III, type 5/6), wegwerphandschoenen en overschoenen of afspoelbaar schoeisel

- Eenvoudige handelingen: enkel door erkend asbestverwijderaar  
Indien het onderdak zou breken: schakel een erkend asbestverwijderaar in die de verwijderingsmethode zal bepalen.

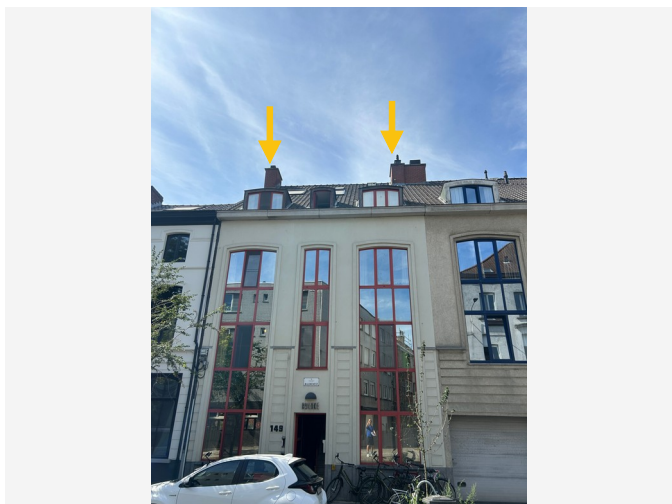
Situeringfoto

**Reden:** Het te onderzoeken materiaal situeert zich hoger dan 3,50 m te rekenen vanaf een veilige ondergrond

**Uitleg van de asbestdeskundige:** Langs het exterieur zijn geen asbestverdachte materialen waarneembaar: bakstenen.

Het interieur van de schouw kan niet gecontroleerd worden, hoger dan 3,5 m.

Bij renovatie of afbraak, waakzaam zijn voor de inwendige structuur en buizen binnen in de schouw, dit over de volledige lengte van de schouw. Min 2 stuks waargenomen.

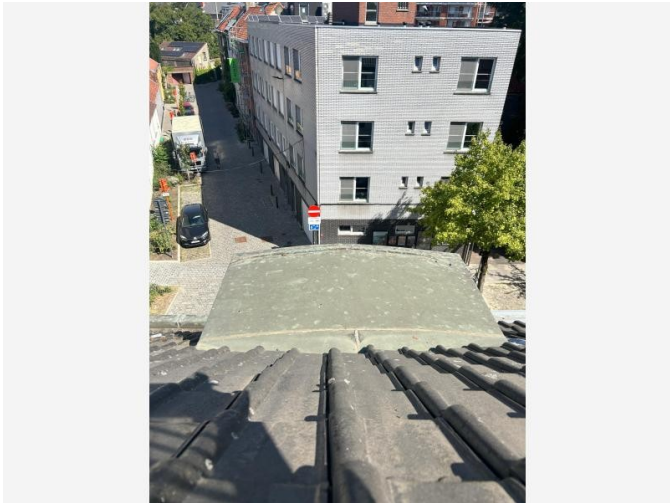
Vrije foto

materiaal = lood, niet asbestverdacht, 2 stuks

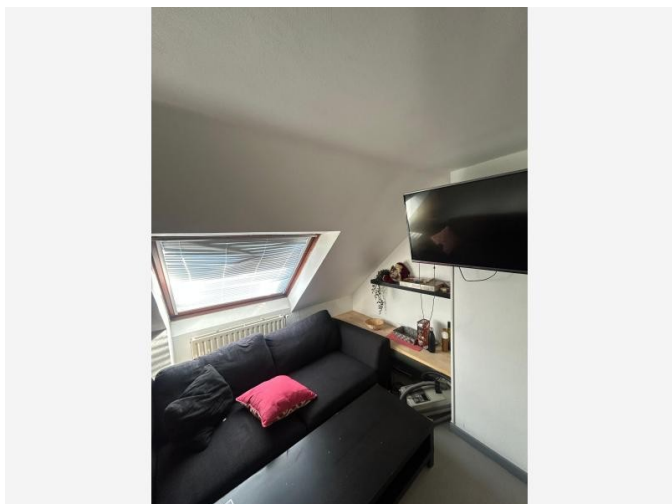
Vrije foto

Er werden voorzetwanden (valse muren) aangebracht. Als deskundige kan ik geen uitspraak doen over eventuele asbestverdachte toepassingen die aanwezig zijn of verborgen zitten achter de voorzetwanden. Bij renovaties, sloop of verbouwingen is het aan te raden een destructieve asbestinventaris op te stellen voor deze ruimtes.

Op de dag van de inspectie was het materiaal van de voorzetwanden niet definieerbaar. (hout, gipskarton, kunststof...)

De adi is opzoek gegaan naar de smeerlaag van eventuele gipskarton platen. De smeerlagen waren niet waarneembaar.

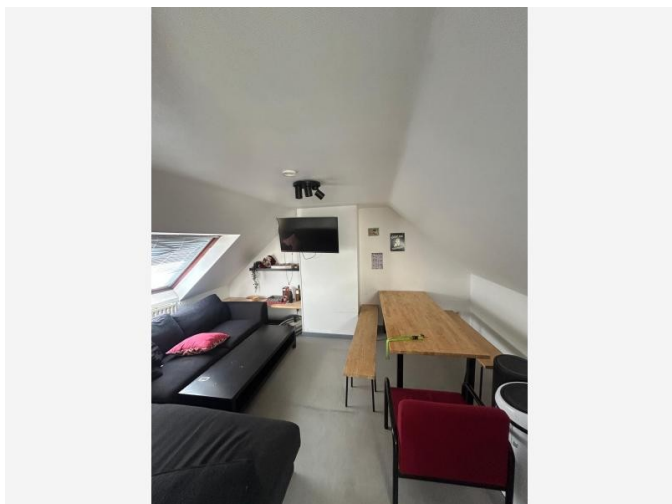
Vrije foto

Er werden verlaagde plafonds aangebracht.

De verlaagde plafonds bestaan uit volgende materialen: gipsplaten, hout en kunststof.

De deskundige kan geen uitspraak doen over onderliggende materialen .

Op de dag van de inspectie was het materiaal van de verlaagde plafonds niet definieerbaar. (hout, gipskarton, kunststof...)

De adi is opzoek gegaan naar de smeerlaag van eventuele gipskarton platen. De smeerlagen waren niet waarneembaar.

Daarbij kan een aanvullend destructief onderzoek uitsluitel bieden .

Wees waakzaam bij afbraak.

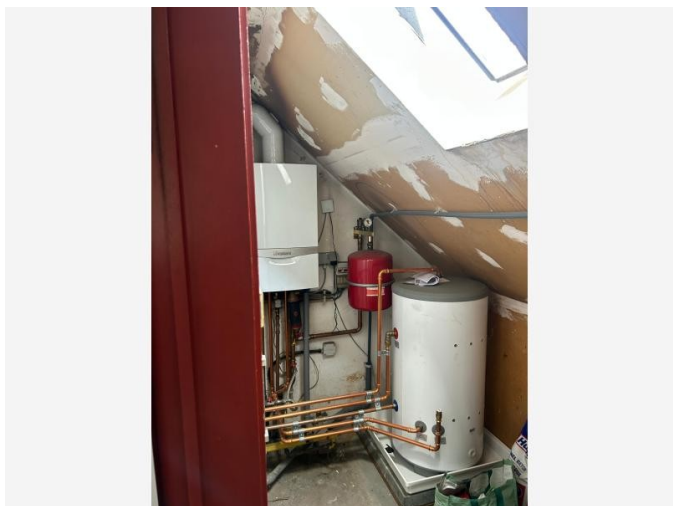
Vrije foto

Toestel werd recent geplaatst. bevat geen asbestverdachte materialen

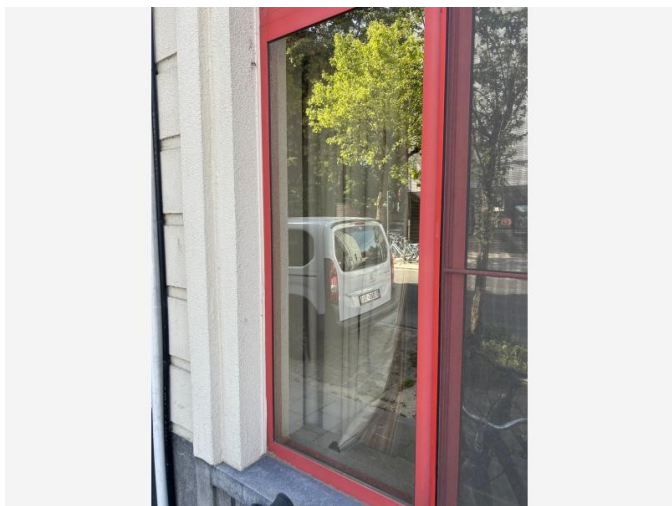
Vrije foto

Kit aanwezig tussen glas en profiel en tussen profiel en wand opening.

Kit op basis van silicone.

Geen asbest waarneembaar aan alle ramen en deuren.

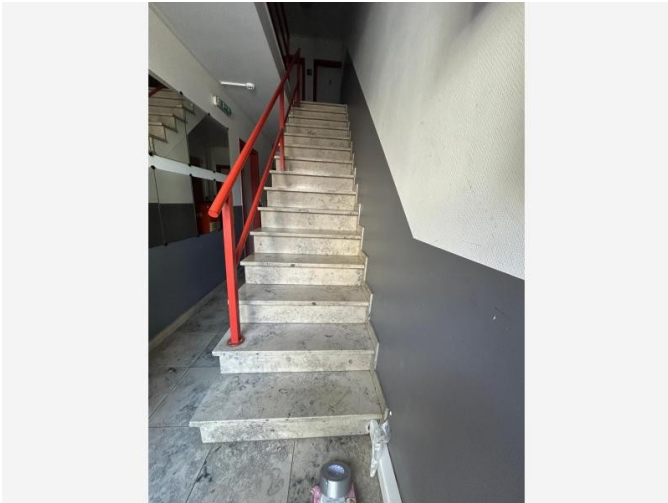
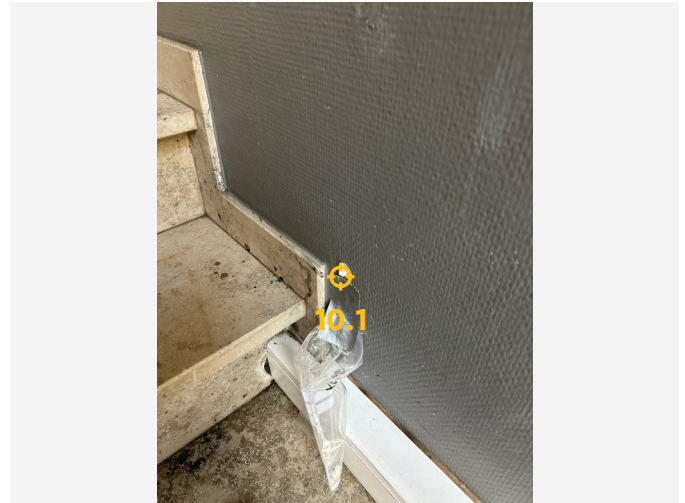
## Fiche 10: Pleisterwerk trappenhal

Geen asbest

| # | Type | Referentie | Resultaat |
|---|---|---|---|
| 10.1 | Mengmonster | pleisterwerk trappenhal | Geen asbest |

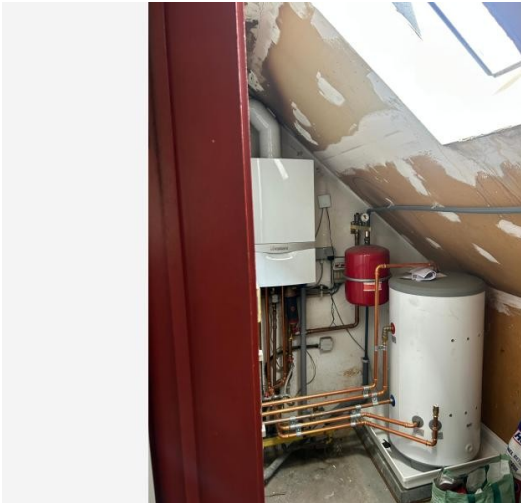
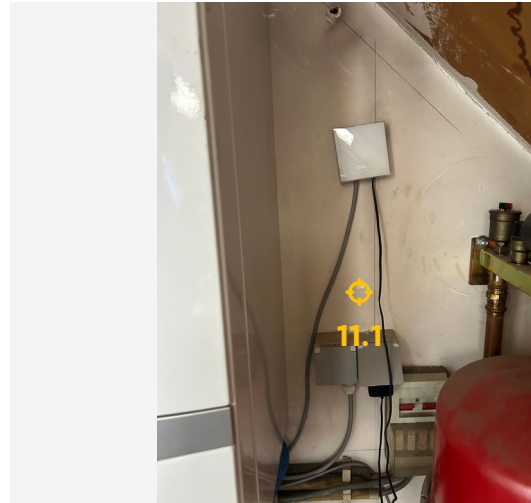
## Fiche 11: Pleisterwerk stooklokaal

Geen asbest

| # | Type | Referentie | Resultaat |
|---|---|---|---|
| 11.1 | Mengmonster | pleisterwerk stooklokaal | Geen asbest |

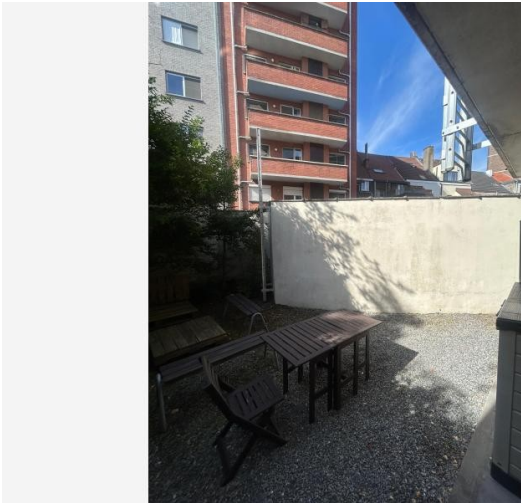
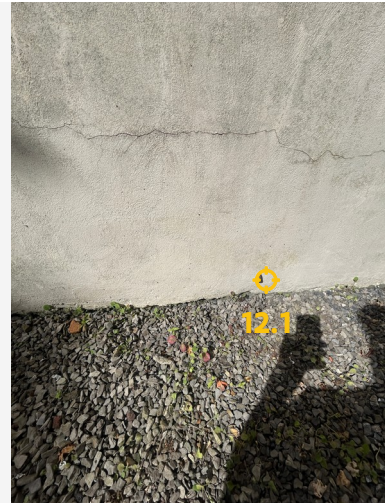
## Fiche 12: Crepi achteraan

Geen asbest

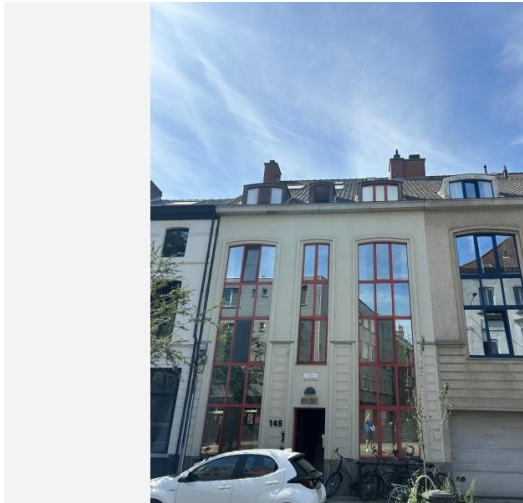
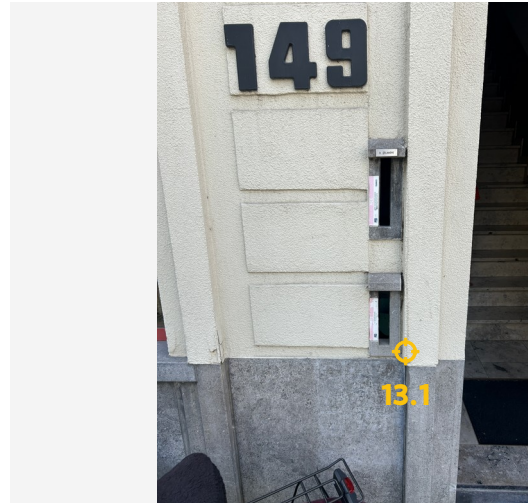
## Fiche 13: Crepi vooraan

Geen asbest

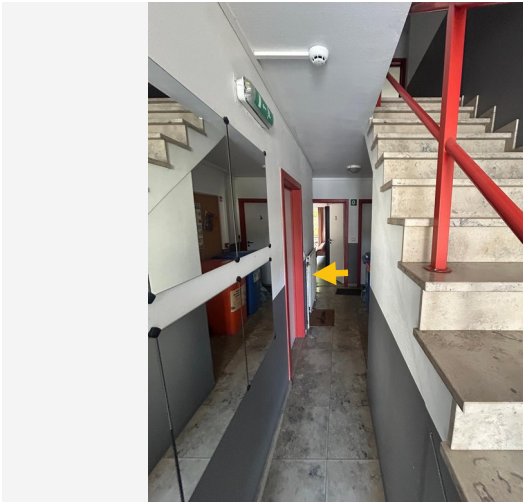
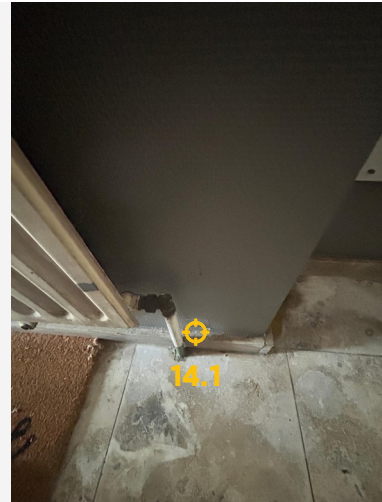
## Fiche 14: Pleisterwerk wand / plafond met staalname GD

Geen asbest
