Asbestinventarisatetest

Naamsesteenweg 345, 3001 Leuven

Attestnummer : 20260209-000352.000

Uitgegeven op : 09.02.2026

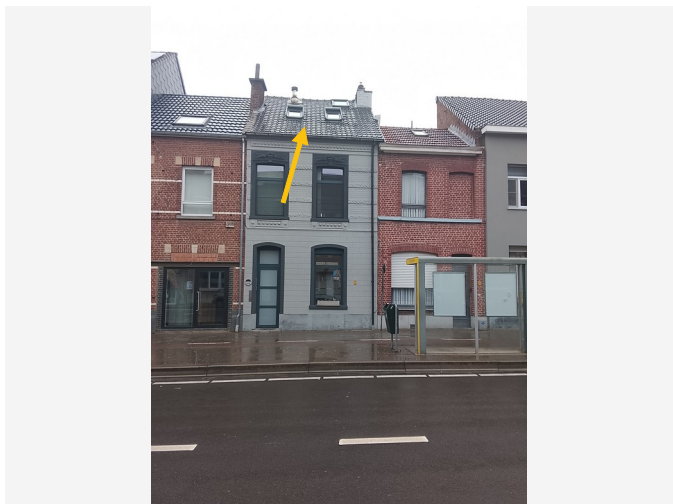
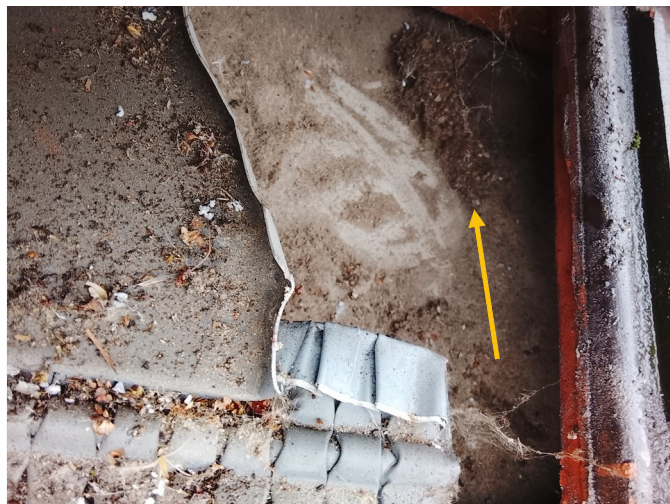
1. Onderdak type Menuiserite	Asbestmateriaal	Zorgvuldig beheren
6. Dakbedekking bestaande uit pannen (niet verdacht)	Overige ruimte of materiaal	-

Het asbestmateriaal valt onder de mijlpaal van 2040.

Eindbeoordeling materiaalrisico	Laag materiaalrisico en/of verlaagde kans op vezelvrijgave
---------------------------------	--

Gebondenheid	Categorie 1: hechtgebonden in oorsprong
Asbestsoort (vezeltype)	Crocidoliet aanwezig
Asbestconcentratie	Laag (< 50%)
Afschermingsgraad van het gehele materiaal	Geheel of deels vrij aan de buitenlucht
Toestand van het materiaal	Licht beschadigd, licht verweerd. Intact calciumsilicaatmateriaal of categorie III 'gebondenheid'

Beschrijving	Onderdak type Menuiserite
Omgeving	Binnen
Primaire drager	Schuin dak
Asbestmateriaal	Plaat, paneel, tablet - Type Menuiserite
Bindmiddel van asbestmateriaal	Cement
Gebondenheid op basis van bindmiddel	Hecht
Hoeveelheid (oppervlakte - dikte - aantal)	<ul style="list-style-type: none">• 88,00 m² - 1,00 cm - 1 stuk
Totaal volume	0,88 m ³
Eenvoudig bereikbaar	Ja
Bevestigingswijze	<ul style="list-style-type: none">• Geklemd• Genageld, geniet
Identificatiemethode	<p>De asbestdeskundige beoordeelt het materiaal als asbestverdacht en dus asbesthoudend, en dit zonder monstername.</p> <p>Motivatie: Er is een onderzoeksbeperking die monstername verhindert; De ruimte of het materiaal bevindt zich hoger dan 3,5 meter vanaf een vaste ondergrond.</p>
Destructieve handeling voor identificatie	Nee
Opmerking	De hoeveelheid is mogelijke een opmeting. Hieraan kunnen evenwel geen rechten worden ontleend.

Zorgvuldig beheren

- Zorg voor een veilig beheer. Vermijd het beschadigen van het asbestmateriaal. Controleer de toestand jaarlijks op wijzigingen.
- Voer buitenluchtmetingen uit om actuele blootstellingsrisico's in de buitenlucht te monitoren.
- Voer bijkomende staalname(s) uit.

- Eenvoudige handelingen: mag via doe-het-zelf of door werknemer(s) met opleidingsattest eenvoudige handelingen
Deze toepassing kan door een aannemer die over een opleidingsattest eenvoudige handelingen beschikt of door een particulier (doe-het-zelf), verwijderd worden indien er geen verhoogd risico op vrijgave van asbestvezels (max. concentratie 0,01 vezels/cm³ - CODEX Art. VI.3-54) ontstaat en de toepassing voorafgaand wordt gefixeerd/bevochtigd; de individuele elementen zonder machinale werktuigen (boormachine, slijpschijf, hogedrukreiniger,...) en zonder breken of gooien een voor een losgemaakt worden; en ten slotte dubbel en luchtdicht verpakt weggevoerd worden naar een erkend afvalpunt (recyclagepark).

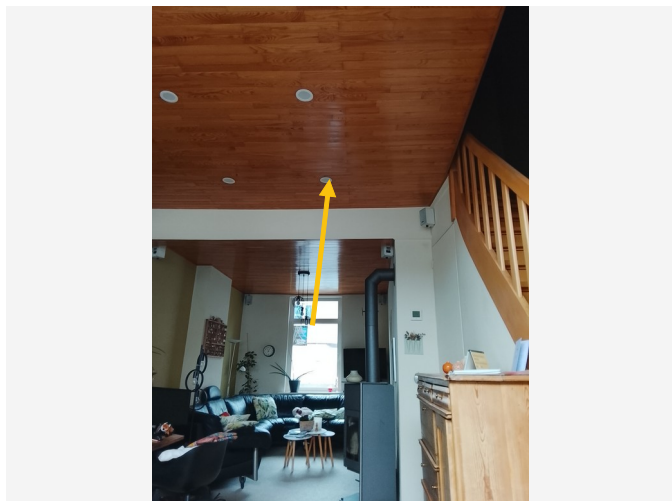
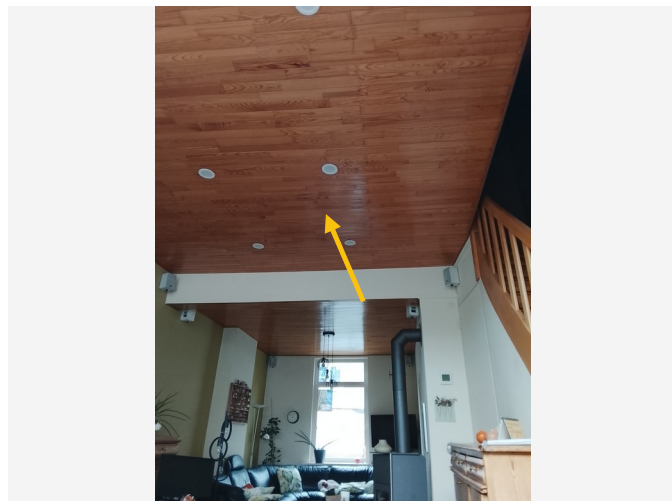
Fiche 2: Plafonds bestaande uit houten latjes en gyproc wanden

De plafonds werden afgewerkt met niet-asbestverdachte voorzetpanelen die inspectie van de bedekte structuur (opbouw, pleisterwerk) verhinderen.

Basis voor advies	De asbestdeskundige beoordeelt het materiaal als niet-asbestverdacht.
Primaire drager	Plafond

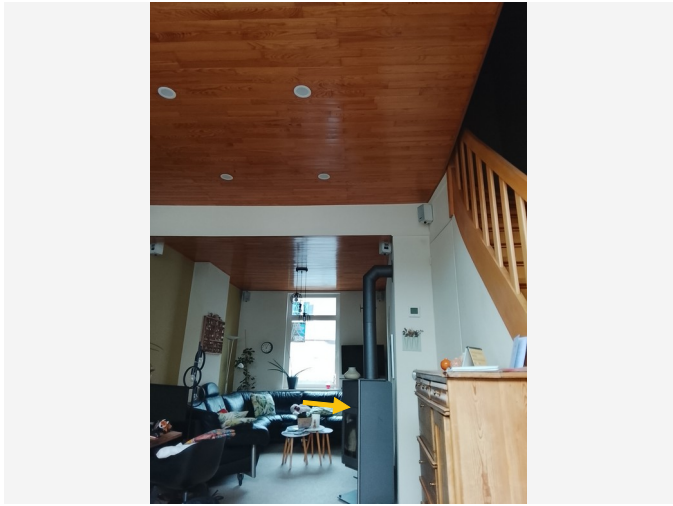
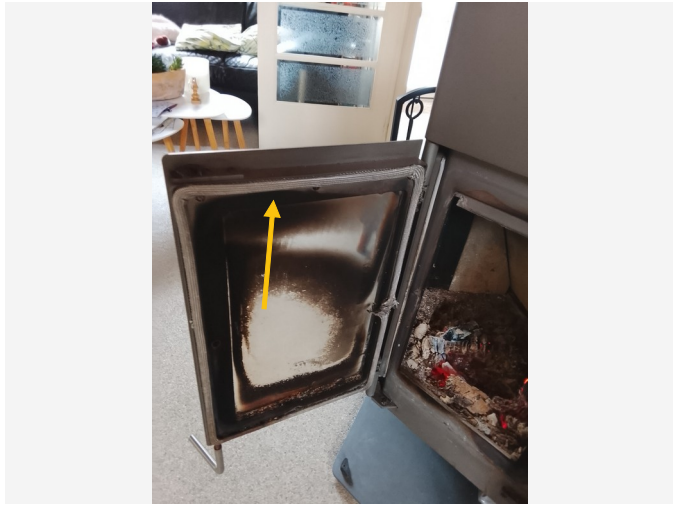
Niet-asbestverdachte koord in de kachel.

Basis voor advies	De asbestdeskundige beoordeelt het materiaal als niet-asbestverdacht.
--------------------------	---

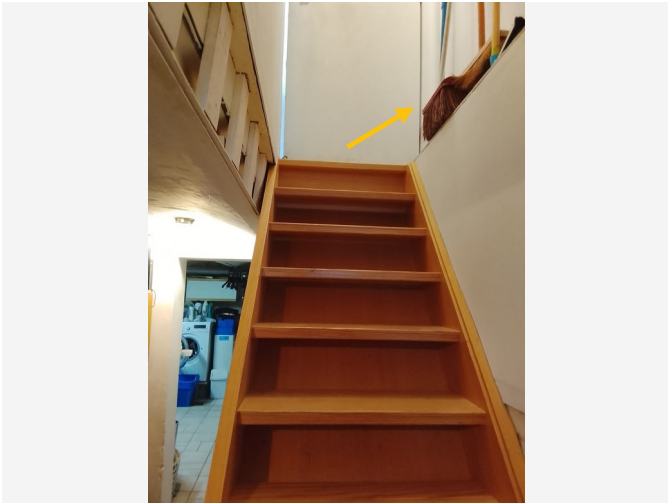
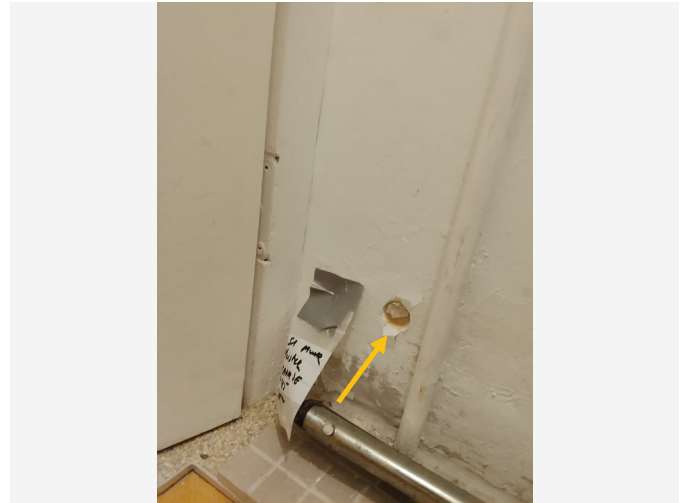
Geen asbest

#	Type	Referentie	Resultaat
4.1	Mengmonster	S1	Geen asbest

Beschrijving	Pleisterwerk wanden
Omgeving	Binnen
Primaire drager	Binnenwand
Bindmiddel van materiaal	Gips - kalk
Gebondenheid op basis van bindmiddel	Niet-hechtgebonden
Hoeveelheid (oppervlakte - dikte - aantal)	• 300,00 m ² - 1,00 cm - 1 stuk
Totaal volume	3,00 m ³
Identificatiemethode	Een monstername door de asbestdeskundige met laboanalyse door een asbestlabo.
Destructieve handeling voor identificatie	Nee
Opmerking	De hoeveelheid is mogelijke opmeting. Hieraan kunnen evenwel geen rechten worden ontleend. Waar mogelijk, wordt staalname uitgevoerd conform het inspectieprotocol: in een droge ruimte zoals een slaapkamer, in een natte ruimte zoals een keuken of badkamer, in een traphal en in een stookruimte.// VERSCHILLENDE MUREN ZIJN AFGEWERKT MET VALSE WANDEN EN GYPROC // NATTE RUIMTES BETEGELT EN GYPROC WANDEN //3 PUNTEN GENOMEN // TRAPHAL// LEEFRUIMTE/ BERGING //
