Asbestinventarisatetest

Verenigde Natieslaan 9/3, 9070 Destelbergen

Attestnummer : 20260119-000221.000

Asbestveilig (maar niet asbestvrij)

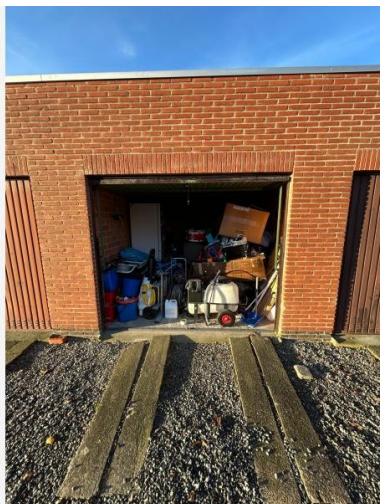
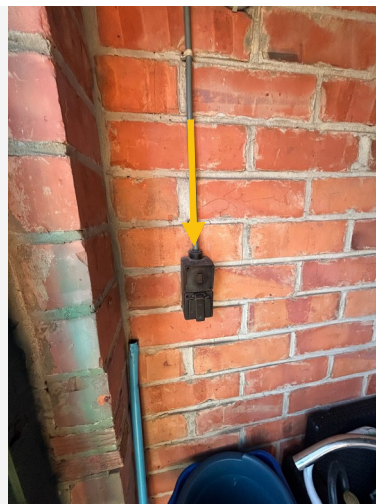
Het asbestmateriaal valt onder de mijlpaal van 2040.

Eindbeoordeling materiaalrisico	Laag materiaalrisico en/of verlaagde kans op vezelvrijgave
---------------------------------	--

Gebondenheid	Categorie 1: hechtgebonden in oorsprong
Asbestsoort (vezeltype)	Crocidoliet aanwezig
Asbestconcentratie	Laag (< 50%)
Afschermingsgraad van het gehele materiaal	Geheel of deels (ook) vrij aan de binnenlucht
Toestand van het materiaal	Onbeschadigd, niet verweerd

Beschrijving	Bakeliet schakelaar
Omgeving	Binnen
Primaire drager	Communicatie en elektrische infrastructuur en uitrusting
Asbestmateriaal	Plaat, paneel, tablet - Type Bakeliet
Bindmiddel van asbestmateriaal	Kunststof of -hars
Gebondenheid op basis van bindmiddel	Hecht
Hoeveelheid (oppervlakte - dikte - aantal)	<ul style="list-style-type: none"> • 0,50 m² - 0,30 cm - 3 stuks
Totaal volume	0,005 m ³
Eenvoudig bereikbaar	Ja
Bevestigingswijze	<ul style="list-style-type: none"> • Geschroefd
Identificatiemethode	<p>De asbestdeskundige beoordeelt het materiaal als asbestverdacht en dus asbesthoudend, en dit zonder monstername.</p> <p>Motivatie: De monstername brengt andere schade aan dan schade die inherent is aan de monstername.</p>
Destructieve handeling voor identificatie	Nee
Opmerking	<p>Aangegeven hoeveelheden en gewichten berusten louter op grove inschattingen en kunnen niet gebruikt worden in het kader van een meetstaat voor werken.</p> <p>Min 3 waargenomen.</p>

- Zorg voor een veilig beheer. Vermijd het beschadigen van het asbestmateriaal. Controleer de toestand jaarlijks op wijzigingen.
- Voer bijkomende staalname(s) uit.

- Eenvoudige handelingen: mag via doe-het-zelf of door werknemer(s) met opleidingsattest eenvoudige handelingen
Eenvoudig in zijn geheel te demonteren zonder stofvorming.
Bakeliet is niet bemonsterbaar via het niet - destructief onderzoek.
Bakeliet kan asbest bevatten. Bij sloop of renovatie moet dit materiaal verwijderd worden.
Deze toepassing in bakeliet staat in verbinding met de electriciteit van het pand.
Laat deze toepassing wegnemen door een vakman, electricien.

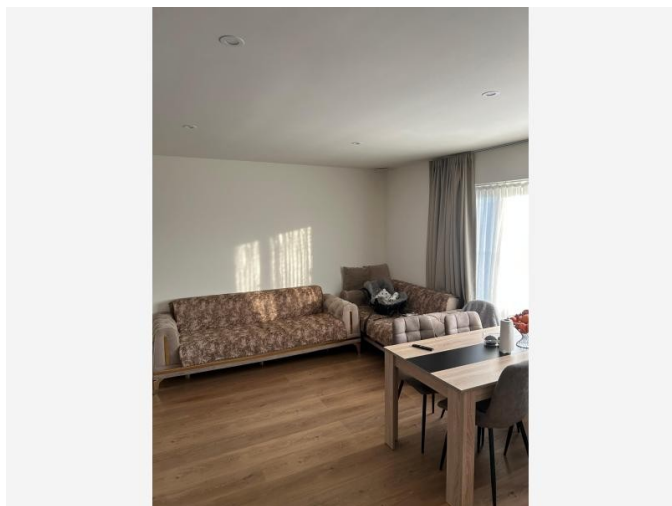
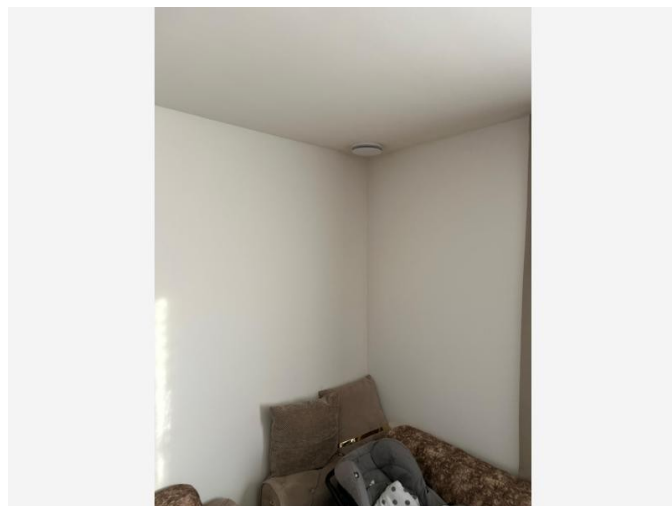
Er werden verlaagde plafonds aangebracht.

De verlaagde plafonds bestaan uit volgende materialen: gipsplaten, hout en kunststof.

De deskundige kan geen uitspraak doen over onderliggende materialen .

Op de dag van de inspectie was het materiaal van de verlaagde plafonds niet definieerbaar. (hout, gipskarton, kunststof...)

De adi is opzoek gegaan naar de smeerlaag van eventuele gipskarton platen. De smeerlagen waren niet waarneembaar.

Daarbij kan een aanvullend destructief onderzoek uitsluitel bieden .

Wees waakzaam bij afbraak.

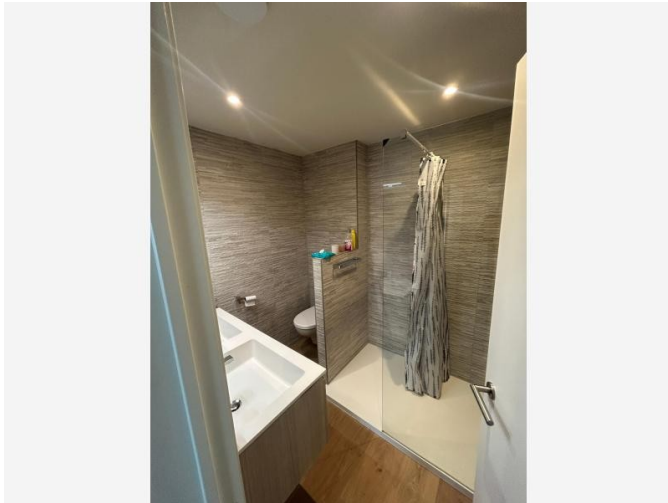
Er werden gelijmde tegels aangebracht aan de muren.

De materialen zijn in goede staat en niet verweerd.

De materialen zijn niet bemonsterbaar volgens het inspectieprotocol van het niet destructief onderzoek.

De lijm is niet bereikbaar voor monsternamen omdat de materialen intact zijn (lijm afgedekt).

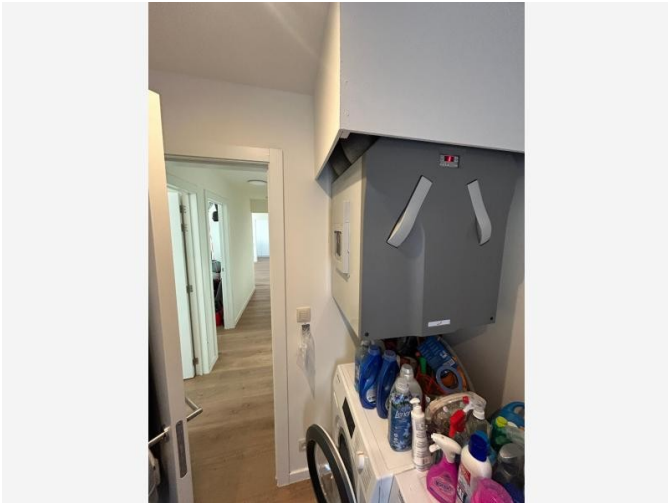
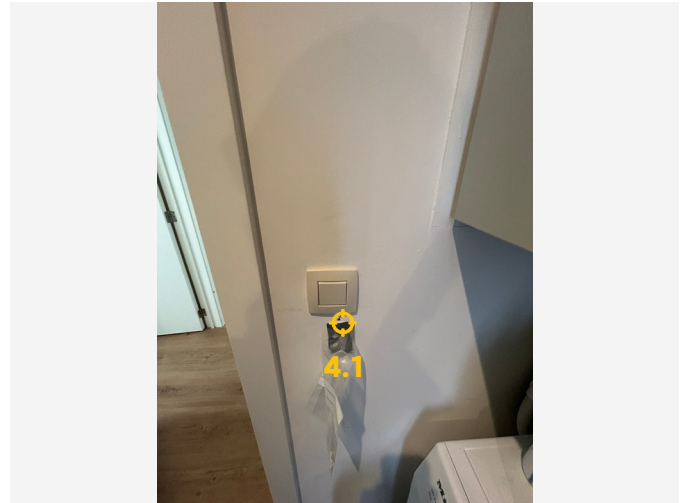
Geen asbest

#	Type	Referentie	Resultaat
4.1	Mengmonster	Wandpleister	Geen asbest

Beschrijving	Pleisterwerk wand met staalname
Omgeving	Binnen
Primaire drager	Binnenwand
Bindmiddel van materiaal	Gips - kalk
Gebondenheid op basis van bindmiddel	Niet-hechtgebonden
Hoeveelheid (oppervlakte - dikte - aantal)	• 200,00 m ² - 0,40 cm - 1 stuk
Totaal volume	0,80 m ³
Identificatiemethode	Een monstername door de asbestdeskundige met laboanalyse door een asbestlabo.
Destructieve handeling voor identificatie	Nee
Opmerking	<p>Aangegeven hoeveelheden en gewichten berusten louter op grove inschattingen en kunnen niet gebruikt worden in het kader van een meetstaat voor werken.</p> <p>Er werd een mengstaal van pleisterwerk genomen in volgende lokalen:</p> <p>Individuele ruimte</p> <p>Natte ruimte (keuken, badkamer)</p> <p>Stookplaats</p> <p>Trappenhal NVT</p>

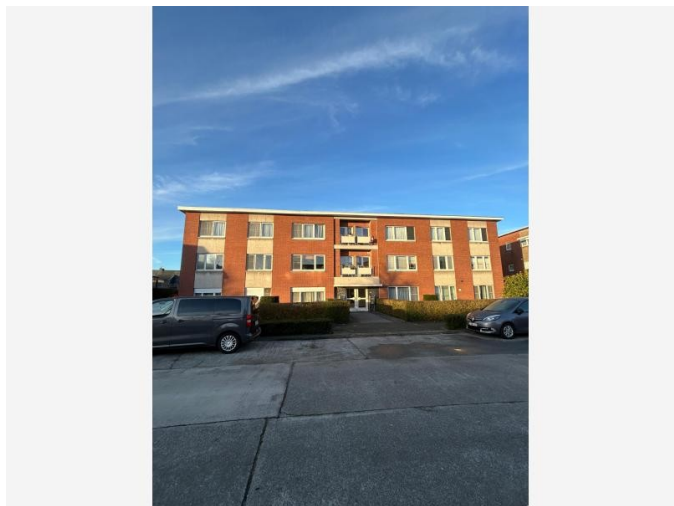
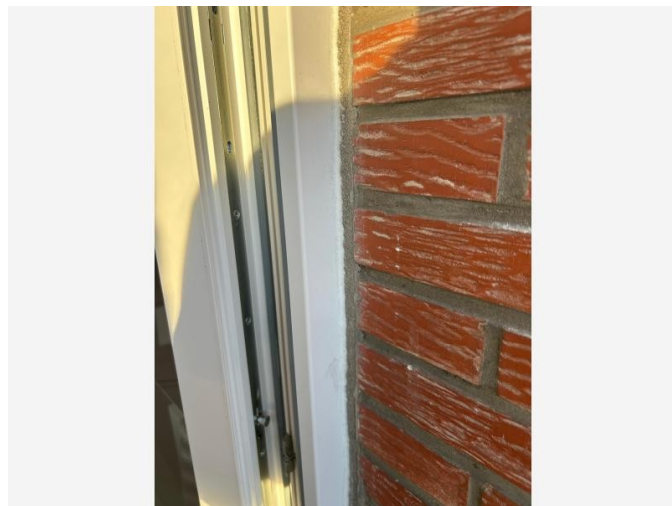
Fiche 6: Kit aan de ramen en deuren, geen asbest

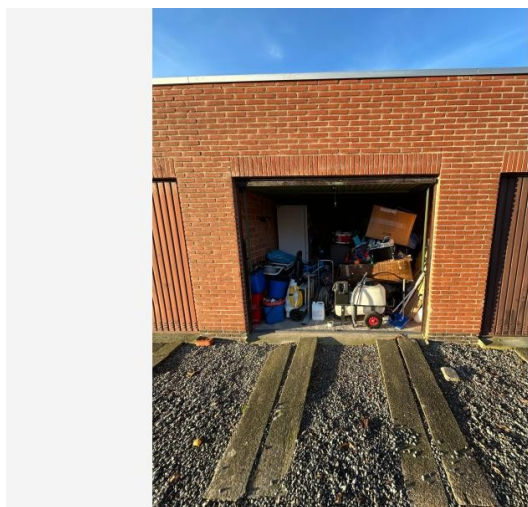
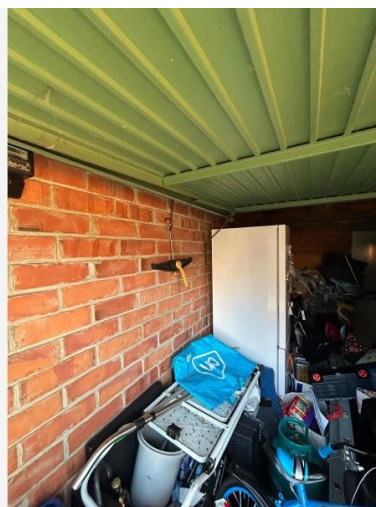
Fiche 10: Geen pleisterwerk aanwezig
