# Asbestinventarisatetest

Herderstraat 30, 9000 Gent

Attestnummer : **20251222-000285.000**

Uitgegeven op : **22.12.2025**

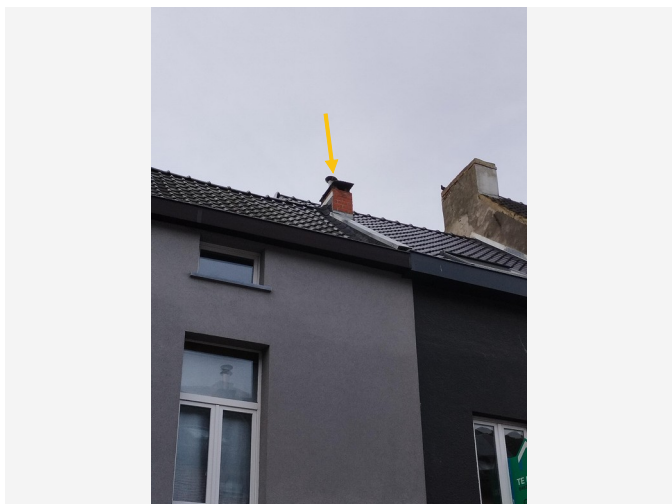
### Tijdelijke beperking

**Reden:** Het te onderzoeken materiaal situeert zich hoger dan 3,50 m te rekenen vanaf een veilige ondergrond

**Uitleg van de asbestdeskundige:** Bij werken (dak of reiniging schouw) kan een stelling geplaatst worden, het is niet duidelijk of er asbestverdachte materialen aanwezig zijn in de schouw.

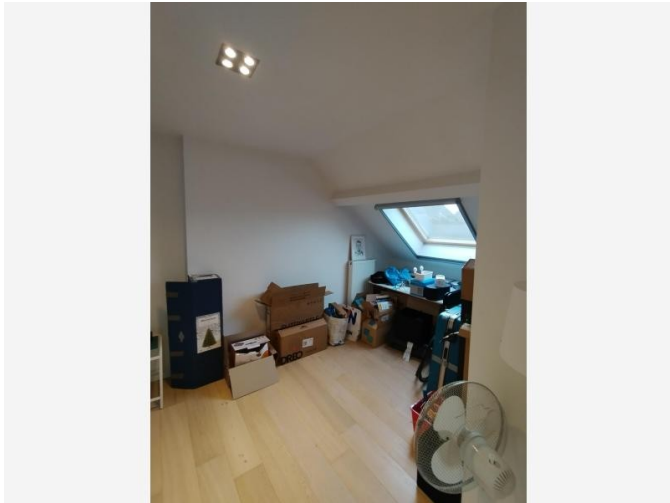
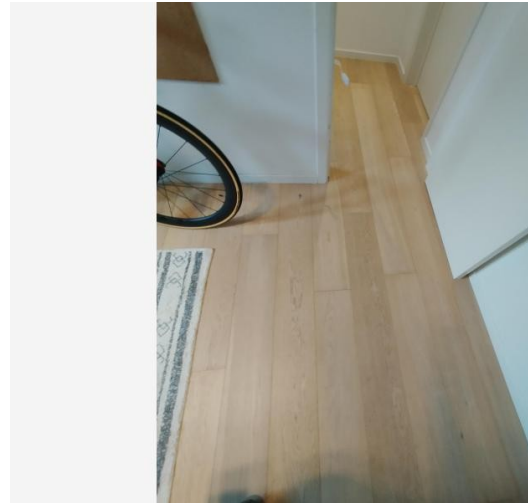
De laminaat vloer is niet asbest verdacht, het is niet gekend wat eronder bevindt, bij vloer werken extra controle aangewezen.

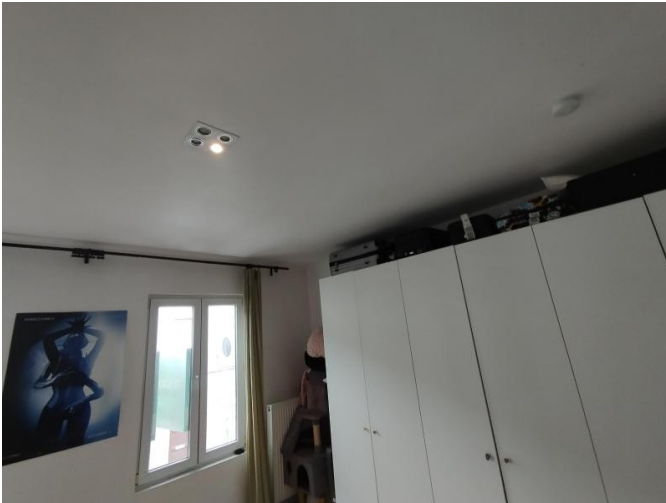
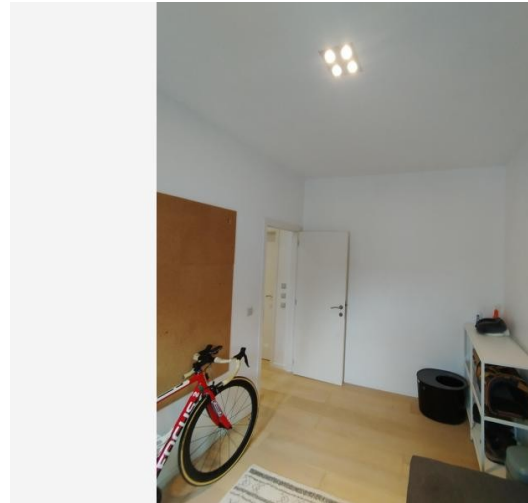
Alle plafonds zijn afgewerkt met valse plafonds in plaatmateriaal. Het is niet duidelijk of er pleisterwerk of ander verdacht asbestmateriaal aanwezig is achter / op deze valse plafonds, het is aangewezen om bijkomend onderzoek uit te voeren bij werken. Het plafond bestaat uit gipskartonplaten. Zonder destructieve handeling is het niet mogelijk om na te gaan of er asbesthoudende materialen aanwezig zijn achter de plafond afwerking. Als bij sloop of renovatie blijkt dat er achter deze plafonds nog pleisterwerk of asbest verdachte toepassingen aanwezig zijn, moet dit bemonsterd worden.

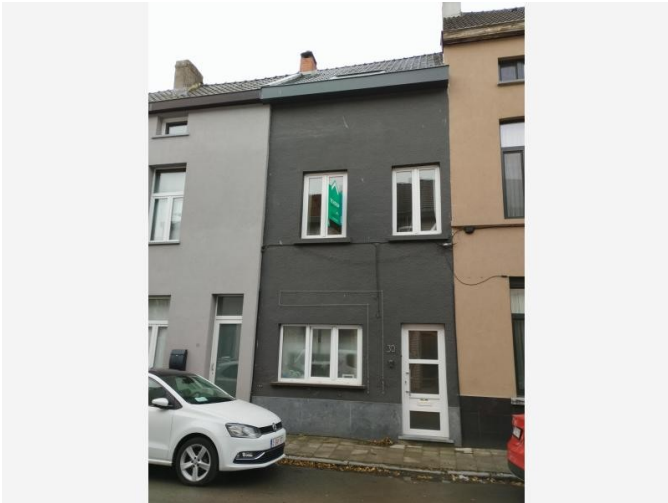
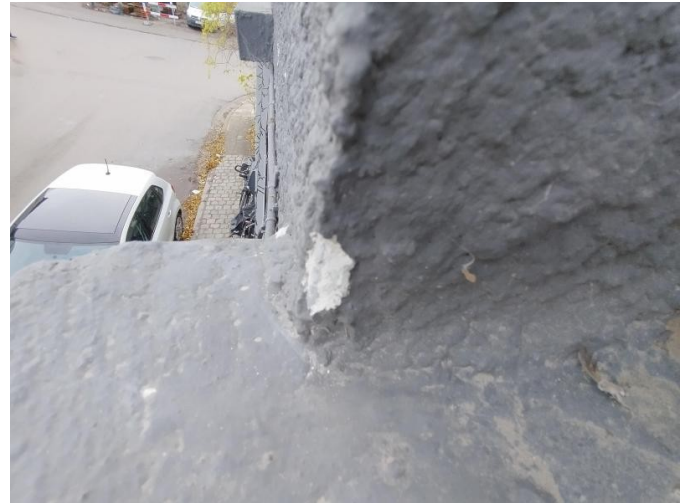
## Fiche 4: Crepi gevelbekleding

Geen asbest

| # | Type | Referentie | Resultaat |
|---|---|---|---|
| 4.1 | Mengmonster | 002 | Geen asbest |

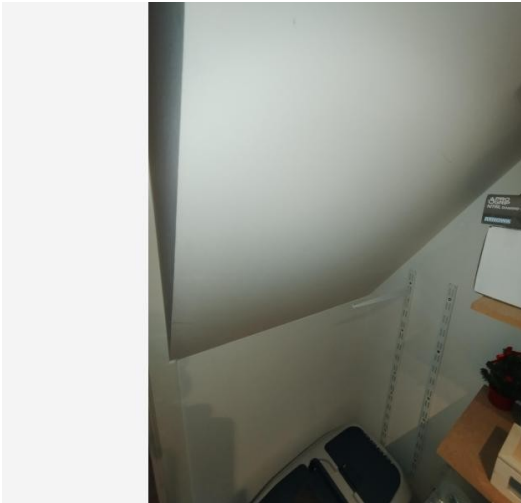
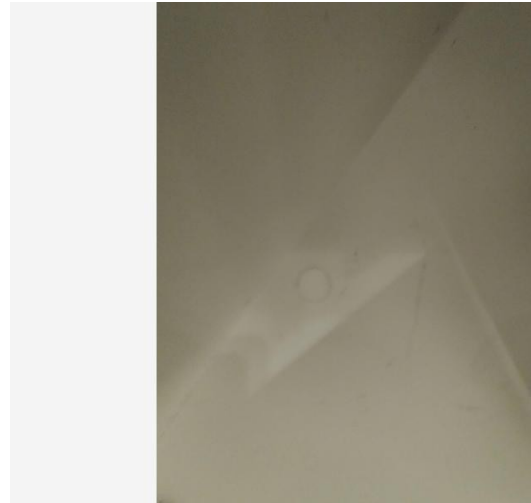
## Fiche 5: Muurpleister

Geen asbest

| # | Type | Referentie | Resultaat |
|---|---|---|---|
| 5.1 | Mengmonster | 001 | Geen asbest |

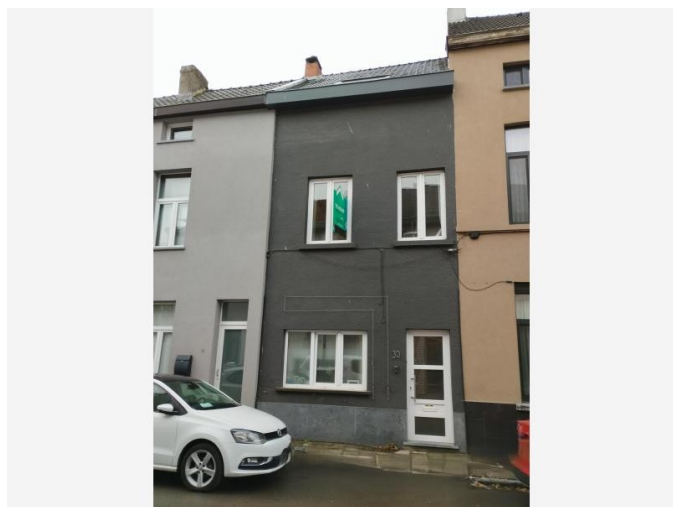
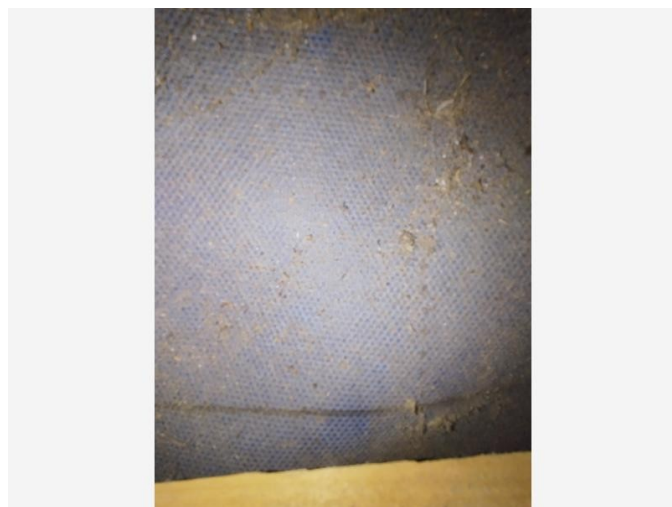
### Fiche 6: Onderdak

| Beschrijving | Notitie | Terug te vinden op plannen |
|---|---|---|
| Fiche 6: Onderdak | <p>Het dak werd gecontroleerd (via een dakraam, optillen van een dakpan). Er is geen verdacht onderdak vastgesteld.</p> <p>Deze handeling is een steekproef, er is geen garantie dat het volledige dak met éénzelfde materiaal is opgebouwd. Dit kan enkel via destructief onderzoek vastgesteld worden.</p> | - |

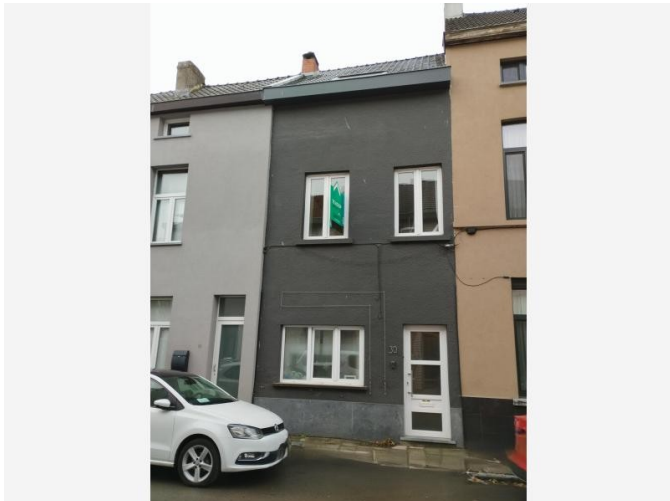
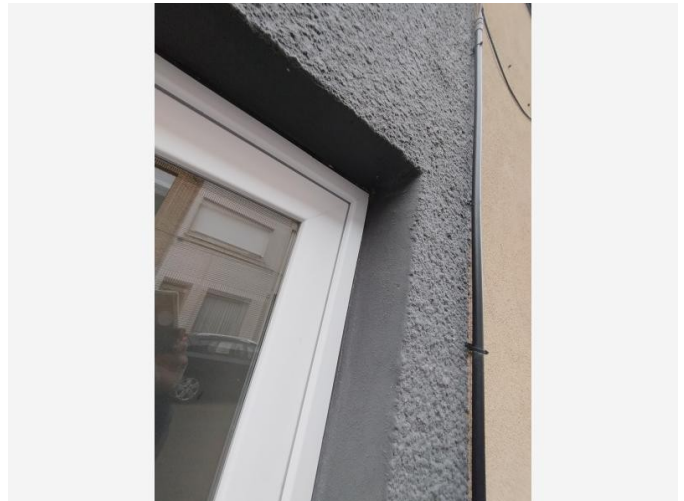
## Fiche 7: Kit ramen en deuren

| Beschrijving | Notitie | Terug te vinden op plannen |
|---|---|---|
| Fiche 7: Kit ramen en deuren | De gebruikte siliconen kit is niet asbestverdacht. | - |

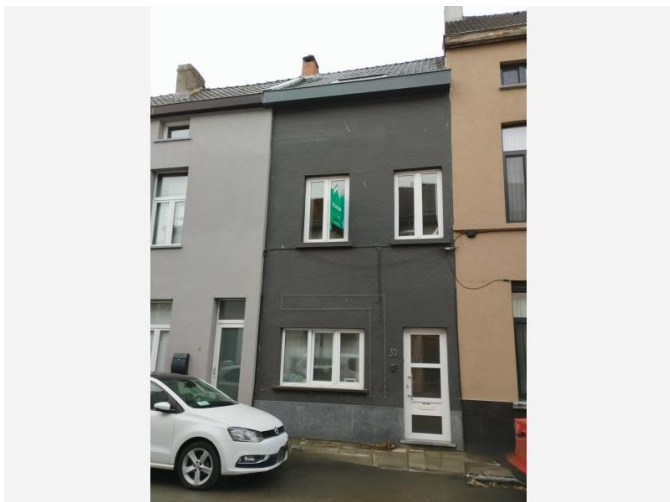
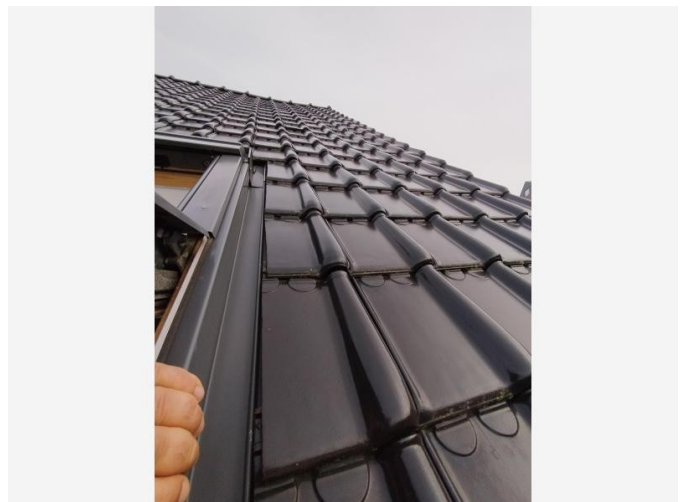
## Fiche 8: Dakbedekking

| Beschrijving | Notitie | Terug te vinden op plannen |
|---|---|---|
| Fiche 8: Dakbedekking | Geen verdachte dakbedekking. Dakpannen. | - |

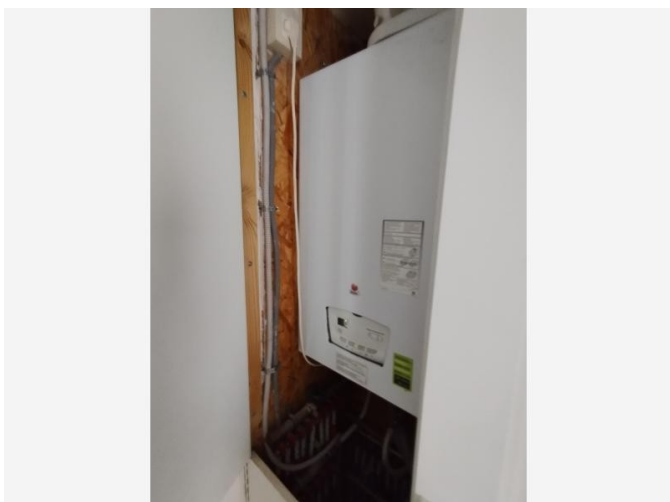
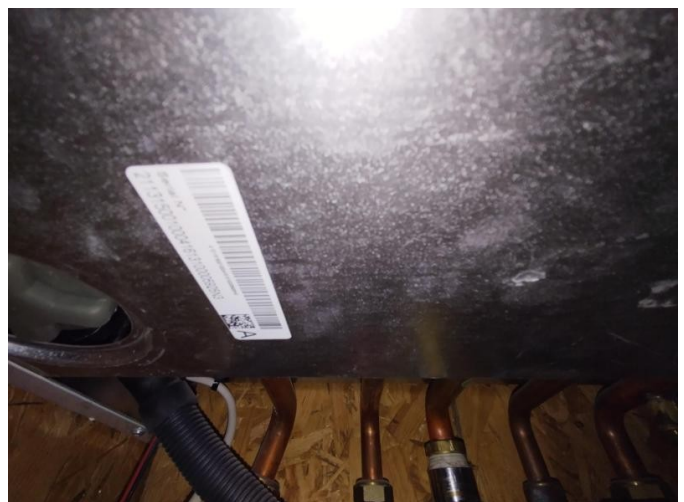
## Fiche 9: Stookketel

| Beschrijving | Notitie | Terug te vinden op plannen |
|---|---|---|
| Fiche 9: Stookketel | Bouwjaar toestel: 2013. Geen verdacht bouwjaar. | - |

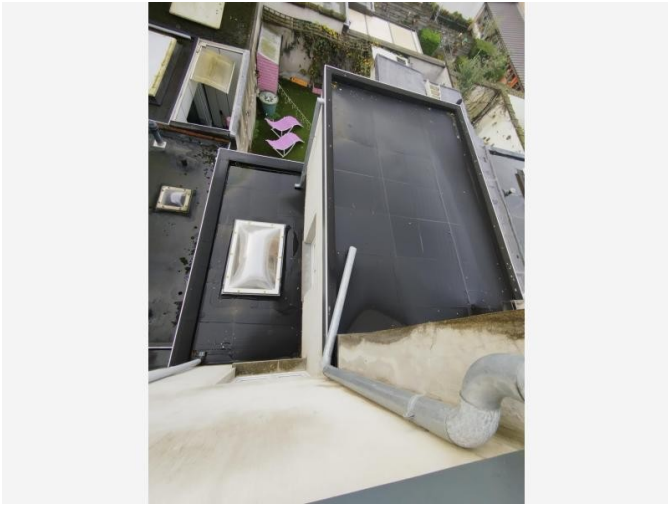
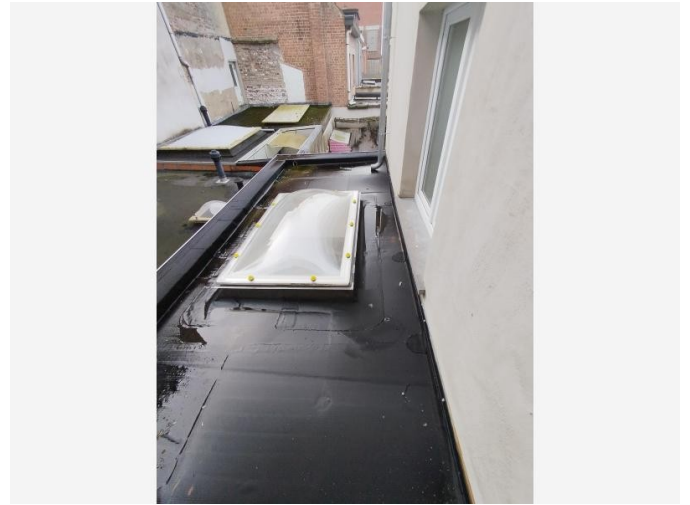
## Fiche 10: Epdm plat dak

| Beschrijving | Notitie | Terug te vinden op plannen |
|---|---|---|
| Fiche 10: Epdm plat dak | Het is niet duidelijk of er asbestverdachte onderlagen aanwezig zijn. Het is aangewezen om extra controle uit te voeren bij eventuele renovatiewerken. De vermelde oppervlaktes, diktes en volumes betreffen een beredeneerde schatting. Er worden geen rechten verleend aan deze oppervlaktes/diktes/volumes. | - |
