# Asbestinventarisatetest

Albatrosstraat 8, 8400 Oostende

**Niet-asbestveilig**

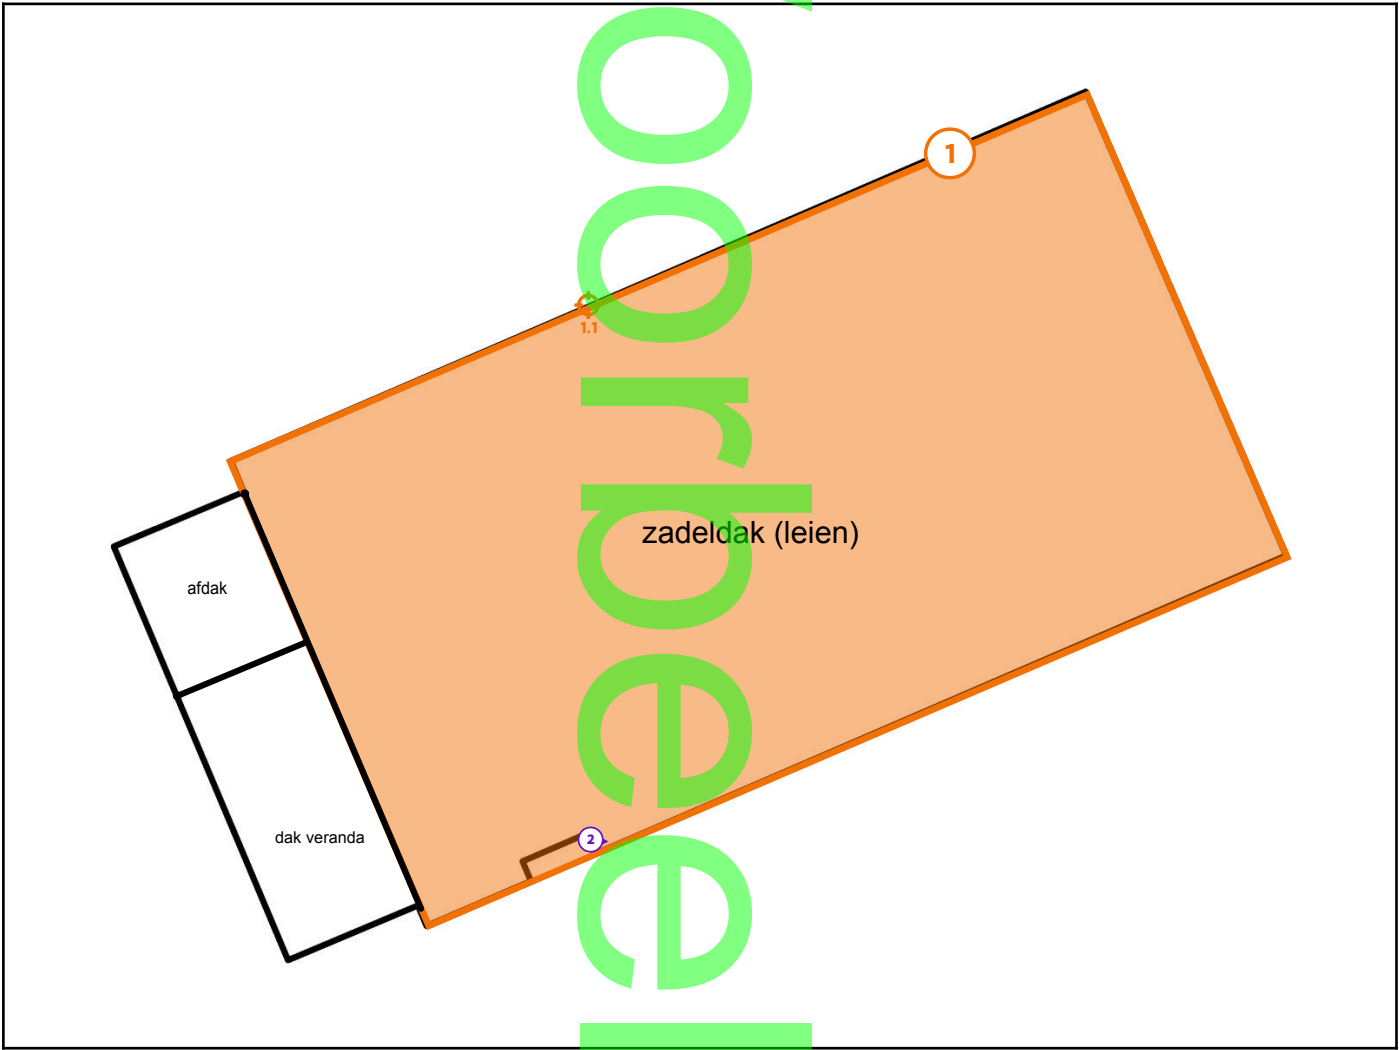
Plan 1.3: dak

| Beschrijving | Type | Actie |
|---|---|---|
| 1. Dak bestaande uit leien | Asbestmateriaal | Verwijderen |
| 2. Schouw | Beperking | - |

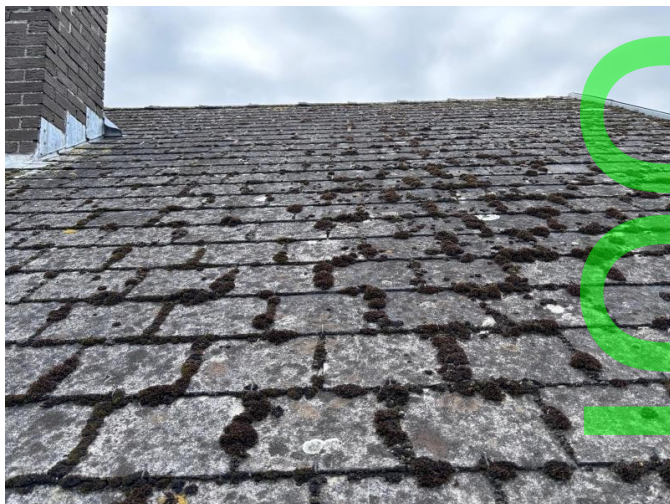
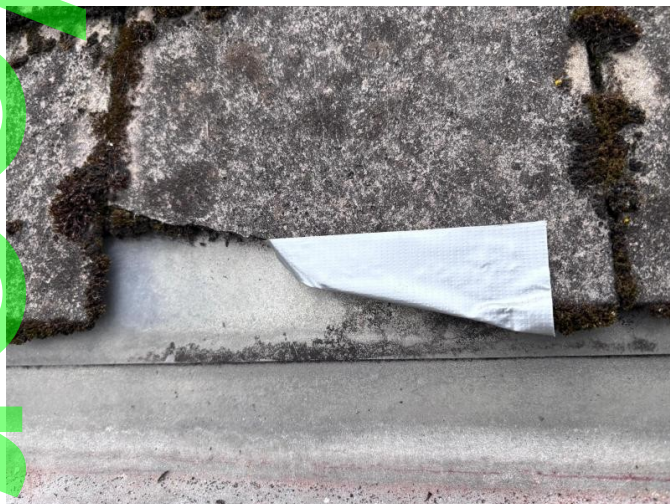
Verhoogd materiaalrisico en/of verhoogde kans op vezelvrijgave

| Toestand van het materiaal | Matig beschadigd, matig verweerd |

| # | Type | Referentie | Resultaat |
|---|---|---|---|
| 1.1 | Puntmonster | PM3 | Chrysotiel |

| Beschrijving | Dak bestaande uit leien |
| Asbestmateriaal | Dak- en gevelbekleding - Lei, shingle |

Het asbestmateriaal valt onder de mijlpaal van 2034.

Verwijderen

- Zorg voor een veilig beheer. Vermijd het beschadigen van het asbestmateriaal. Controleer de toestand jaarlijks op wijzigingen.
- Hemelwater dat afspoelt van asbestcement daken of gevels kan asbestdeeltjes bevatten. Gebruik het enkel voor gesloten circuits (bv. spoelen toiletten). Reinig na het vervangen van het dak of de gevel de dakgoten en regenwaterput of -ton om asbesthoudend sediment of slib te verwijderen

- Eenvoudige handelingen: mag via doe-het-zelf of door werknemer(s) met opleidingsattest eenvoudige handelingen  
Deze toepassing kan door een aannemer die over een opleidingsattest eenvoudige handelingen beschikt of door een particulier (doe-het-zelf), verwijderd worden indien er geen verhoogd risico op vrijgave van asbestvezels (max. concentratie 0,01 vezels/cm<sup>3</sup> - CODEX Art. VI.3-54) ontstaat en de toepassing voorafgaand wordt gefixeerd/bevochtigd; de individuele elementen zonder machinale werktuigen (boormachine, slijpschijf, hogedrukreiniger,...) en zonder breken of gooien een voor een losgemaakt worden; en ten slotte dubbel en luchtdicht verpakt weggevoerd worden naar een erkend afvalpunt (recyclagepark).

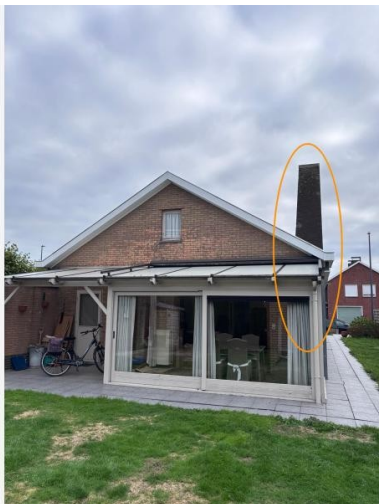
**Reden:** Het te onderzoeken materiaal situeert zich hoger dan 3,50 m te rekenen vanaf een veilige ondergrond

**Uitleg van de asbestdeskundige:** De schouw bevat binnenin mogelijk een asbestcement rookgaskanaal. Laat dit onderzoeken bij eventuele werken.

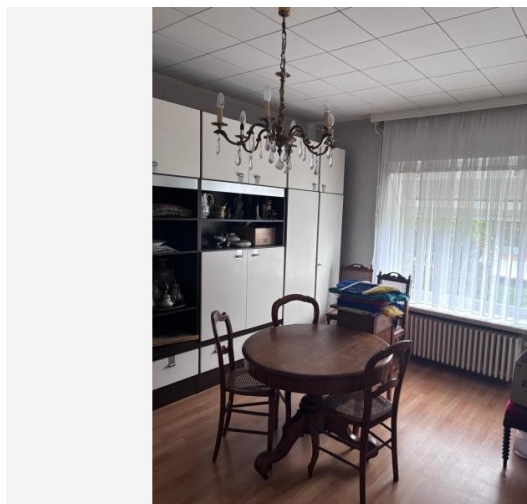
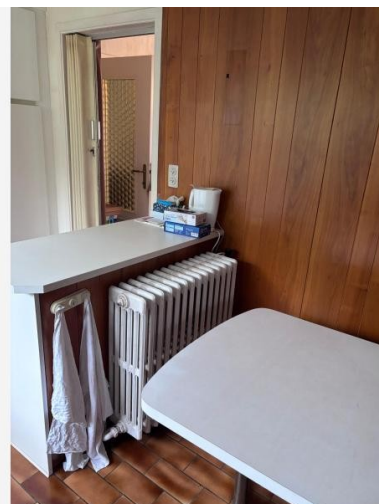
De plaatstalen radiatoren in de woning hebben mogelijk asbesthoudende dichtingen tussen de verschillende panelen. Door klemming en overschildering kunnen deze niet worden bemonsterd. Bij verwijdering dient bijkomend onderzoek te worden uitgevoerd.

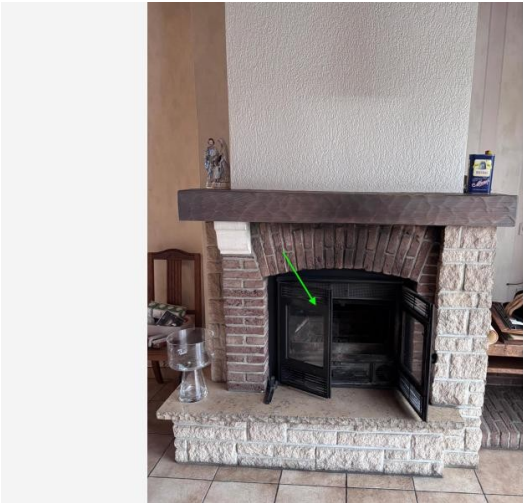
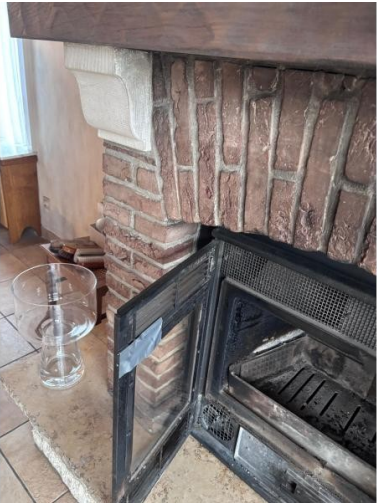
Geen asbest

| # | Type | Referentie | Resultaat |
|---|---|---|---|
| 4.1 | Puntmonster | PM4 | Geen asbest |

| Beschrijving | Kachelkoord |

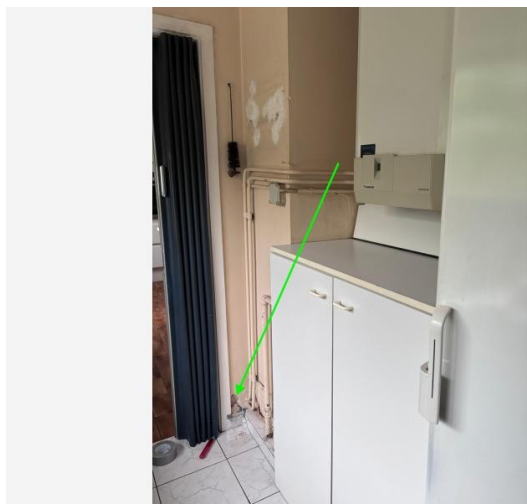
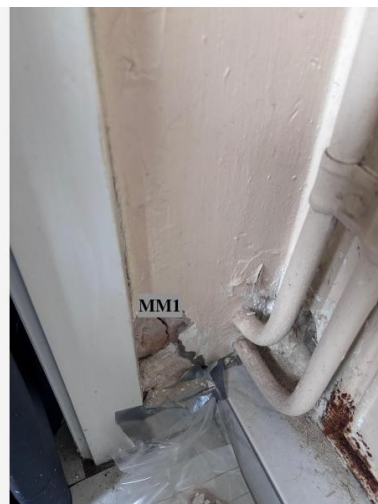
Geen asbest

| # | Type | Referentie | Resultaat |
|---|---|---|---|
| 5.1 | Mengmonster | MM1 | Geen asbest |

| Beschrijving | Pleisterwerk wanden |

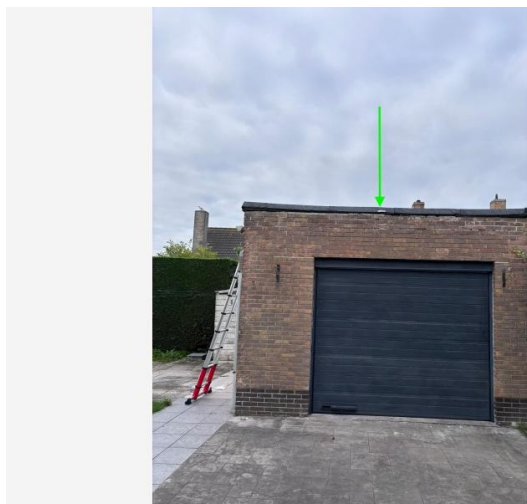
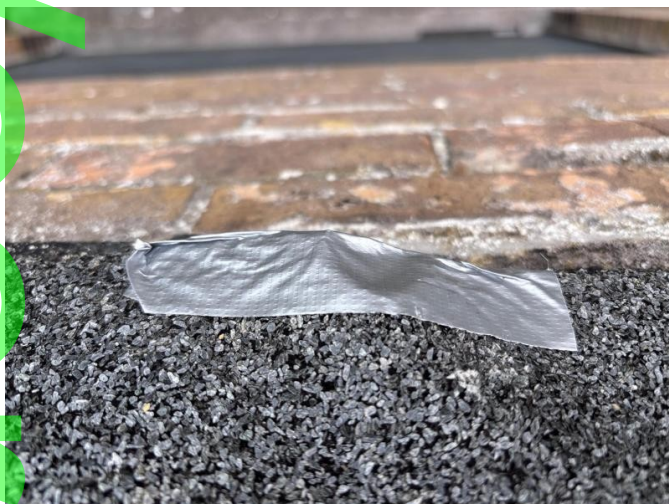
Geen asbest

| # | Type | Referentie | Resultaat |
|---|---|---|---|
| 6.1 | Puntmonster | PM2 | Geen asbest |

| Beschrijving | Roofing |

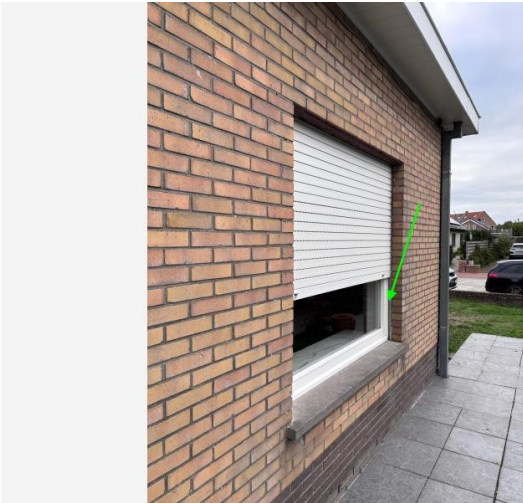
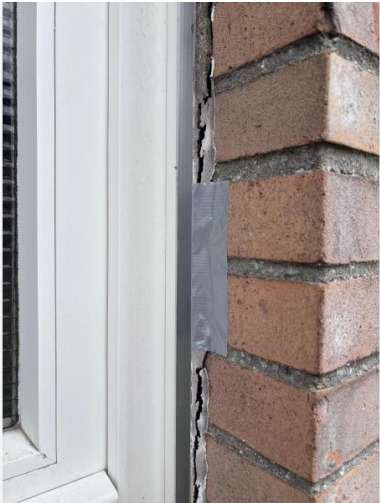
Geen asbest

| # | Type | Referentie | Resultaat |
|---|---|---|---|
| 7.1 | Puntmonster | PM1# | Geen asbest |

| Beschrijving | Mastiek tussen ramen en buitengevel |

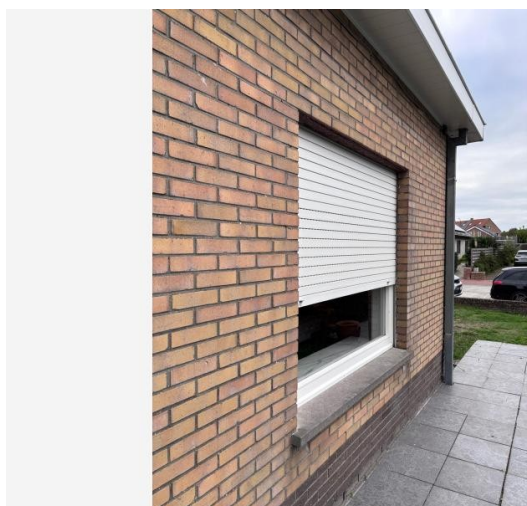
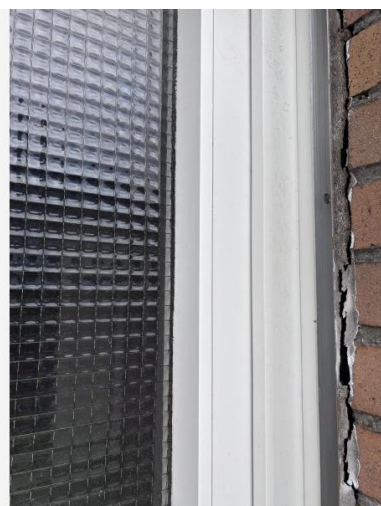
### Fiche 8: Kit aan de ramen

| Beschrijving | Notitie | Terug te vinden op plannen |
|---|---|---|
| Fiche 8: Kit aan de ramen | De kit aan de ramen is niet asbestverdacht. | Plan 1.1: gelijkvloers |

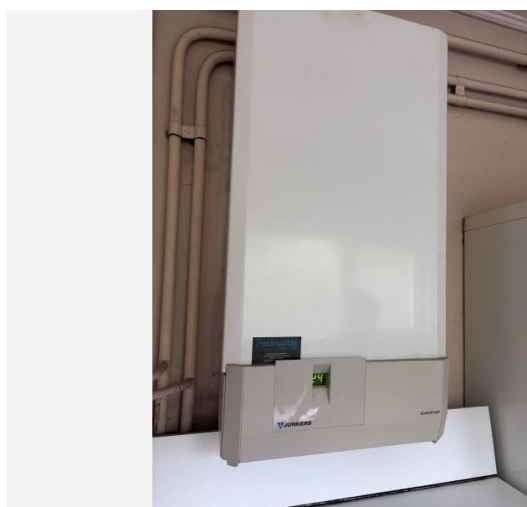
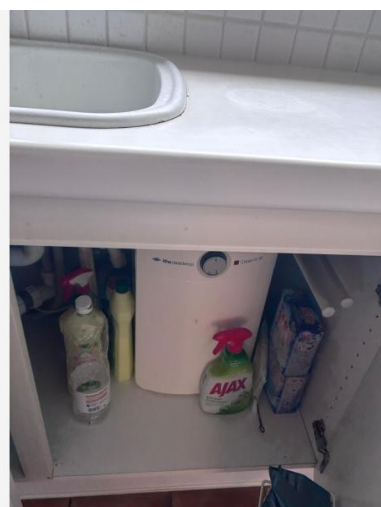
### Fiche 9: CV-ketel (niet verdacht)

| Beschrijving | Notitie | Terug te vinden op plannen |
|---|---|---|
| Fiche 9: CV-ketel (niet verdacht) | De CV-ketel (dichtingen, isolerend materiaal) is niet asbestverdacht. | - |

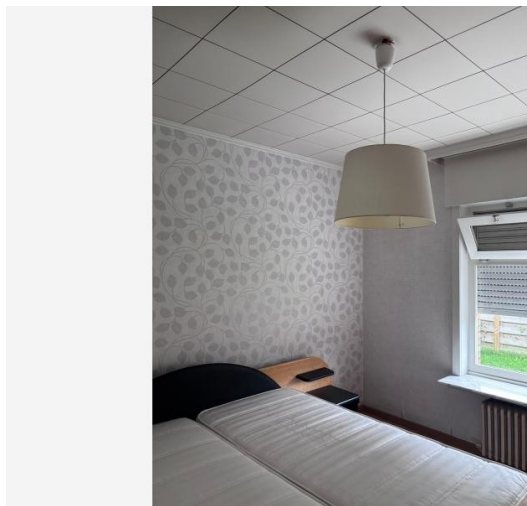
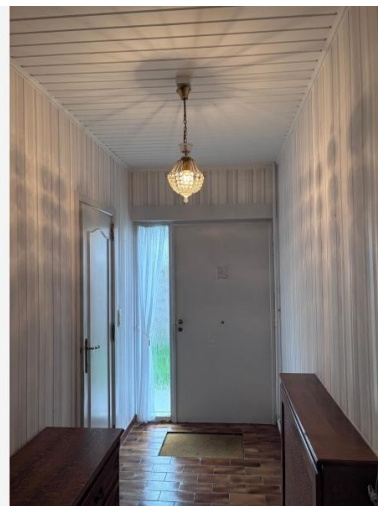
### Fiche 13: Plafonds bestaande uit voorzetpanelen

| Beschrijving | Notitie | Terug te vinden op plannen |
|---|---|---|
| Fiche 13: Plafonds bestaande uit voorzetpanelen | Alle plafonds zijn afgewerkt met houten bekleding of planchetten. | Plan 1.1: gelijkvloers |
