# Asbestinventarisatattest

Ch. Cappellestraat 4, 8930 Meneen

Attestnummer : 20260722-000069.000

Uitgegeven op : 22.07.2026

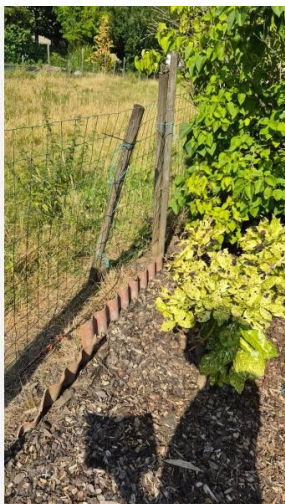
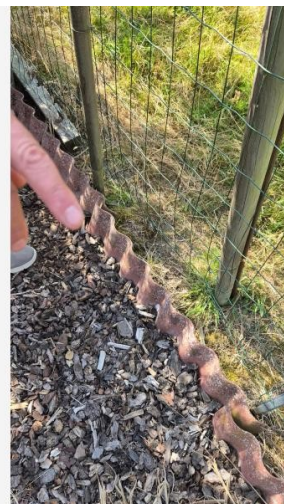
| Eindbeoordeling materiaalrisico | Verhoogd materiaalrisico en/of verhoogde kans op vezelvrijgave |

| Asbestsoort (vezeltype) | Crocidoliet aanwezig |
| Toestand van het materiaal | Matig beschadigd, matig verweerd |

| Beschrijving | Beboording uit golfplaten |
| Opmerking | Het is niet duidelijk wie de eigenaar is van de beboording, de kans is groot dat deze eigendom is van de aanpaler. Dit was niet duidelijk op het moment van plaatsbezoek. |

- Verwijder dit asbestmateriaal zo snel mogelijk. Volg de toestand goed op.
- Voer bijkomende staalname(s) uit.

- Eenvoudige handelingen: mag via doe-het-zelf of door werknemer(s) met opleidingsattest eenvoudige handelingen  
Een hechtgebonden asbesttoepassing (buiten) die al dan niet beschadigd is en niet verder beschadigd geraakt tijdens verwijdering kan men zelf verwijderen (bv. in daarvoor bedoelde asbestzakken). Opgepast, verweerde asbesttoepassingen of asbesttoepassingen in slechte staat kunnen makkelijk verder breken of vergruizen.

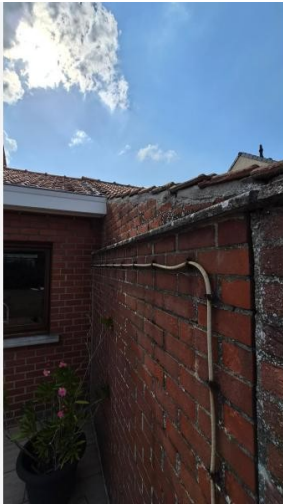
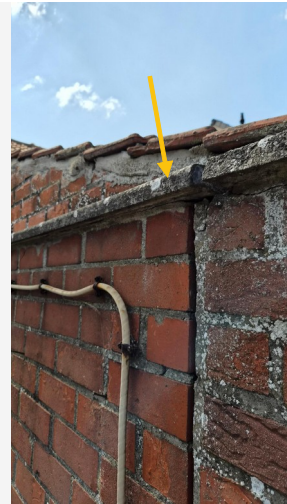
| Eindbeoordeling materiaalrisico | Verhoogd materiaalrisico en/of verhoogde kans op vezelvrijgave |

| Asbestsoort (vezeltype) | Crocidoliet aanwezig |
| Toestand van het materiaal | Matig beschadigd, matig verweerd |

| Beschrijving | Deksteen |

- Verwijder dit asbestmateriaal zo snel mogelijk. Volg de toestand goed op.
- Voer bijkomende staalname(s) uit.

- Eenvoudige handelingen: mag via doe-het-zelf of door werknemer(s) met opleidingsattest eenvoudige handelingen  
Een hechtgebonden asbesttoepassing (buiten) die al dan niet beschadigd is en niet verder beschadigd geraakt tijdens verwijdering kan men zelf verwijderen (bv. in daarvoor bedoelde asbestzakken). Opgepast, verweerde asbesttoepassingen of asbesttoepassingen in slechte staat kunnen makkelijk verder breken of vergruizen.

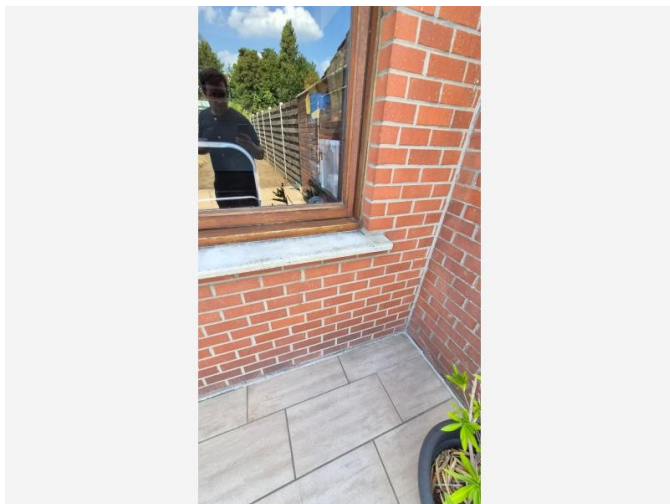
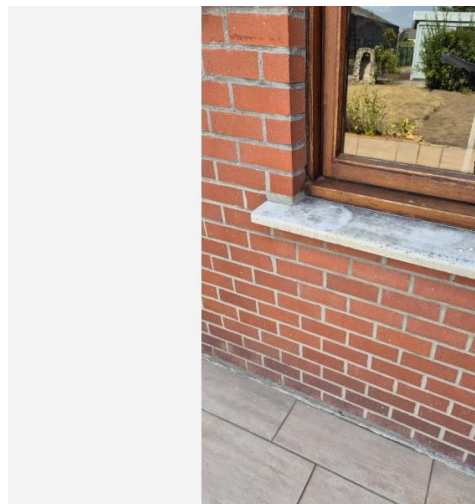
| Eindbeoordeling materiaalrisico | Verhoogd materiaalrisico en/of verhoogde kans op vezelvrijgave |

| Asbestsoort (vezeltype) | Crocidoliet aanwezig |
| Toestand van het materiaal | Matig beschadigd, matig verweerd |

| Beschrijving | Vensterbank buiten |

- Verwijder dit asbestmateriaal zo snel mogelijk. Volg de toestand goed op.
- Voer bijkomende staalname(s) uit.

- Eenvoudige handelingen: mag via doe-het-zelf of door werknemer(s) met opleidingsattest eenvoudige handelingen  
Een hechtgebonden asbesttoepassing (buiten) die al dan niet beschadigd is kan men zelf verwijderen (in daarvoor bedoelde asbestzakken). Opgepast, verweerde asbesttoepassingen of asbesttoepassingen in slechte staat kunnen makkelijk verder breken of vergruizen. U mag enkel beschadigde of verweerde asbesttoepassingen verwijderen als deze niet verder beschadigd geraken, geraakt deze toch verder beschadigd dient deze verwijderd te worden door een erkend asbestverwijderaar.

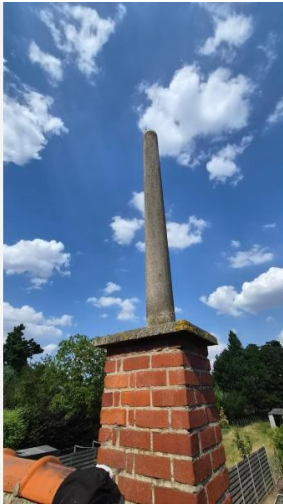
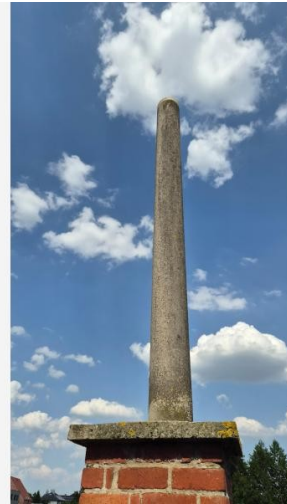
| Eindbeoordeling materiaalrisico | Verhoogd materiaalrisico en/of verhoogde kans op vezelvrijgave |

| Asbestsoort (vezeltype) | Crocidoliet aanwezig |
| Toestand van het materiaal | Matig beschadigd, matig verweerd |

| Beschrijving | Schoorsteen |

- Verwijder dit asbestmateriaal zo snel mogelijk. Volg de toestand goed op.
- Voer bijkomende staalname(s) uit.

- Eenvoudige handelingen: mag via doe-het-zelf of door werknemer(s) met opleidingsattest eenvoudige handelingen  
Een hechtgebonden asbesttoepassing (buiten) die al dan niet beschadigd is kan men zelf verwijderen (bv. in daarvoor bedoelde asbestzakken). Opgepast, verweerde asbesttoepassingen of asbesttoepassingen in slechte staat kunnen makkelijk verder breken of vergruizen. U mag enkel beschadigde of verweerde asbest verwijderen als deze niet verder beschadigd raakt of vergruist, geraakt deze toch verder beschadigd dient deze te verwijderd worden door een erkend asbestverwijderaar.

Het is niet duidelijk hoever het rookgaskanaal verloopt in de gemetselde schoorsteen. Het kan dat de schoorsteen eerst verder dient ontmanteld worden om het rookgaskanaal op een correcte manier te verwijderen. Indien de buis in contact komt te staan met een binnenruimte mag deze enkel zelf verwijderd worden indien deze onbeschadigd is. Is dit niet het geval dan dient u contact op te nemen met een erkend asbestverwijderaar.

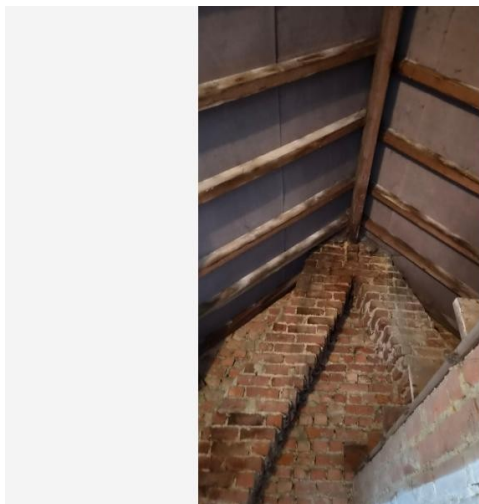
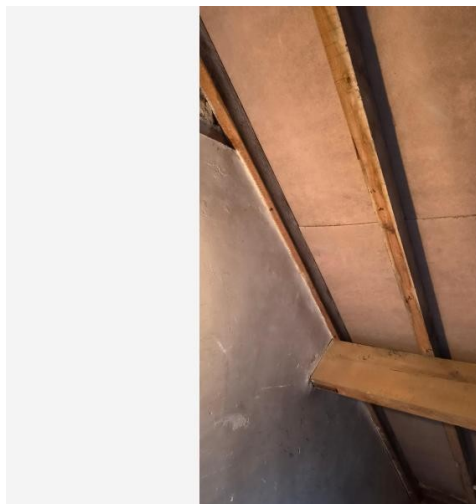
| Beschrijving | Type | Actie |
|---|---|---|
| 5. Onderdak | Asbestmateriaal | Maatregelen nemen |

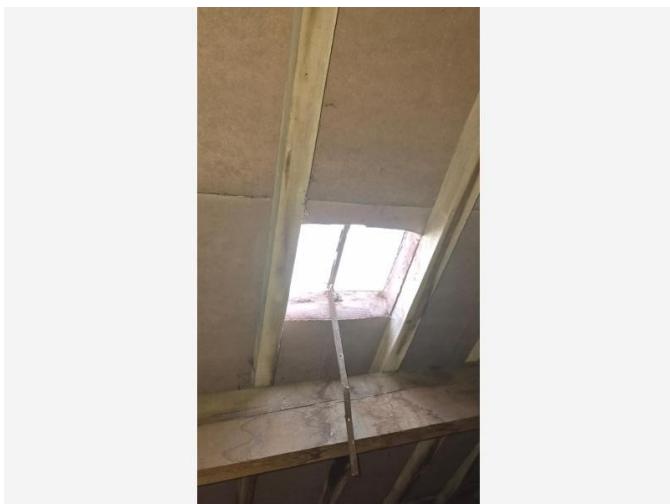
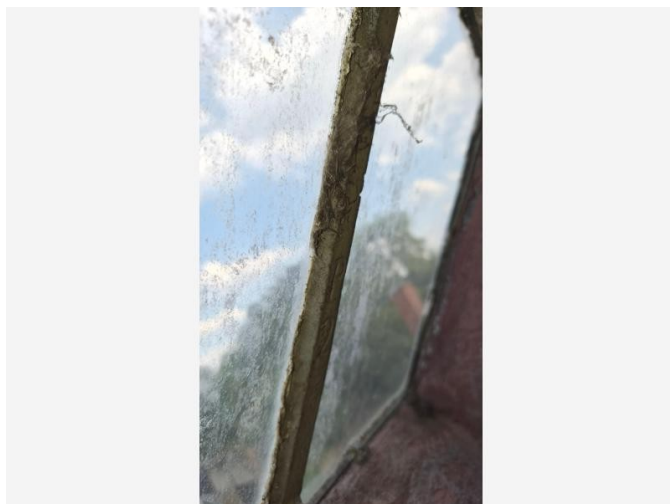
## Fiche 8: Mastiek dakraam

Geen asbest

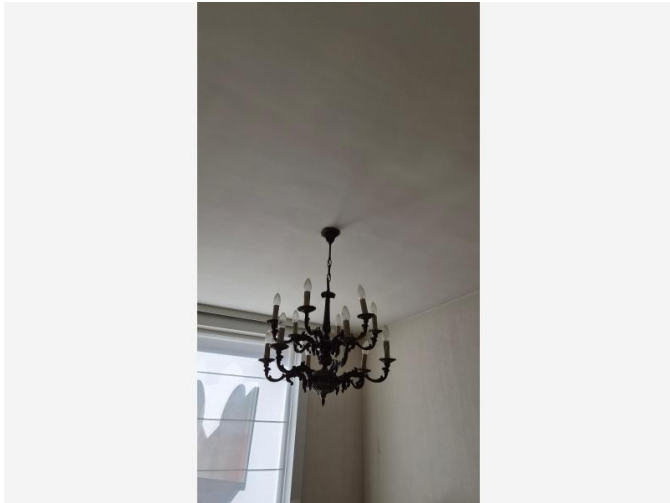
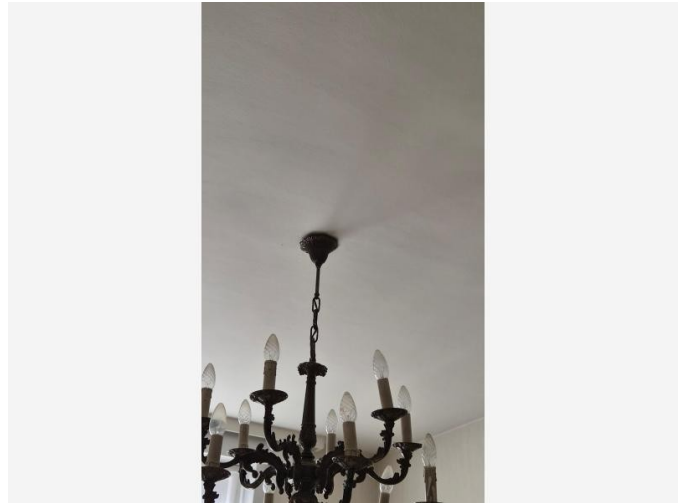
## Fiche 9: Pleisterwerk plafond

Geen asbest

| Opmerking | Staalname in sas (traphal) en leefruimte (overige ruimte). Geen pleisterwerk plafonds zichtbaar in natte ruimtes, geen afzonderlijke stookruimte aanwezig. |

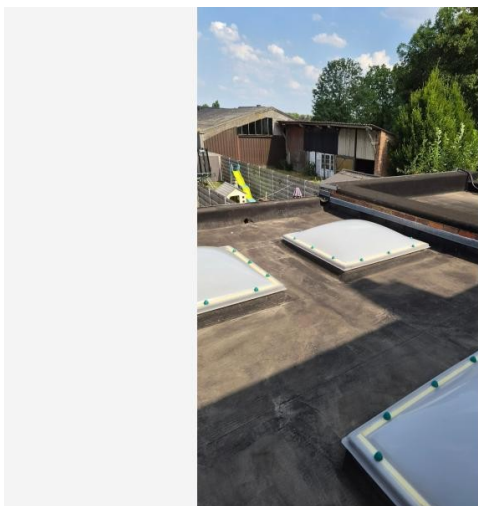
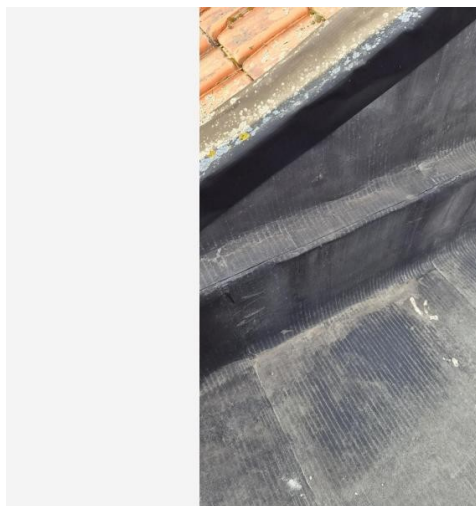
## Fiche 12: Roofing

Geen asbest

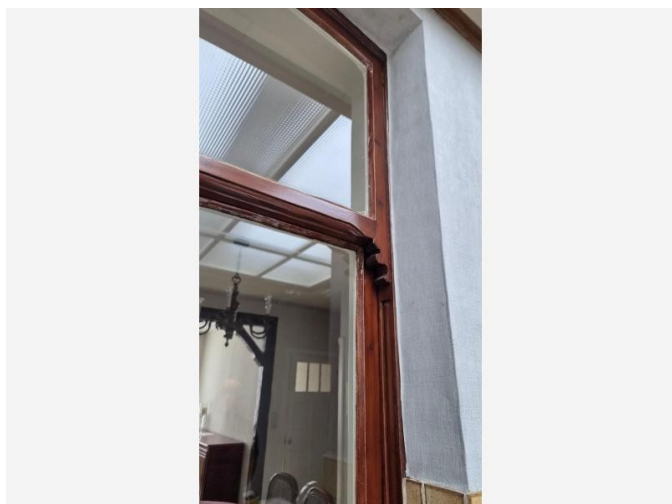
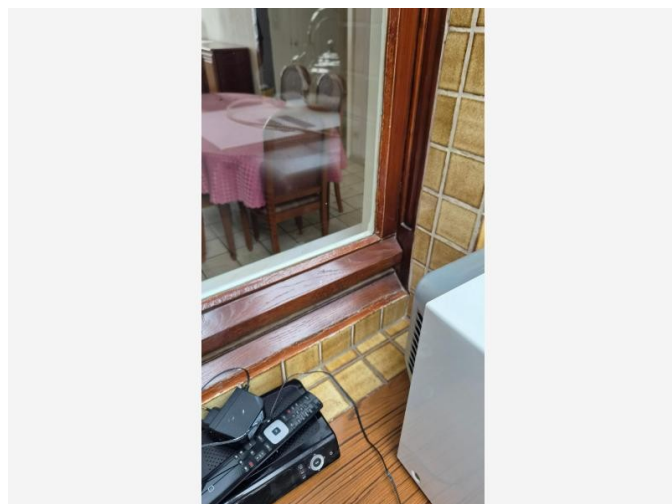
## Fiche 13: Mastiek 1 - tussen glas en houten schrijnwerk (binnenraam)

Geen asbest

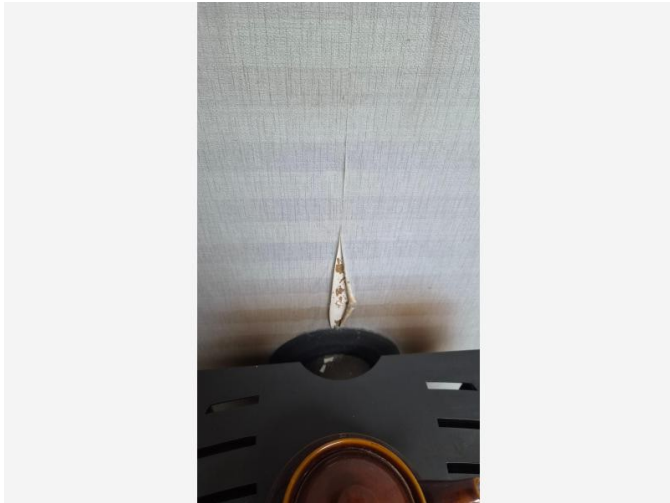
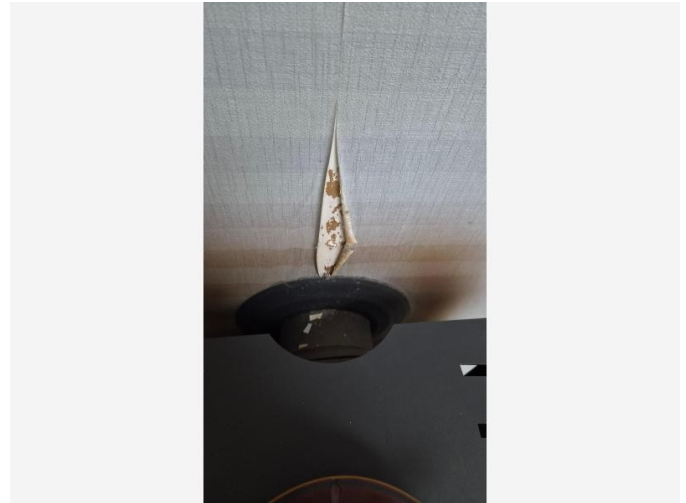
## Fiche 14: Pleisterwerk wand

Geen asbest

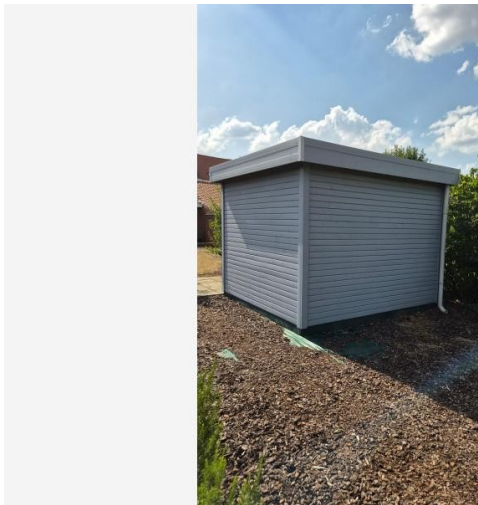
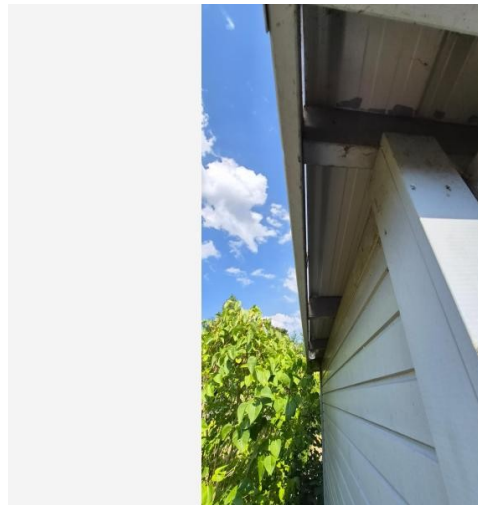
### Fiche 15: Dakbedekking tuinhuis

| Beschrijving | Notitie | Terug te vinden op plannen |
|---|---|---|
| Fiche 15: Dakbedekking tuinhuis | Dakbedekking bestaat uit metalen beplating. | - |
