# Asbestinventarisatetest

Lode de Boninghestraat 5, 2170 Antwerpen  
Gemeenschappelijke delen

Attestnummer : 20260416-000362.000

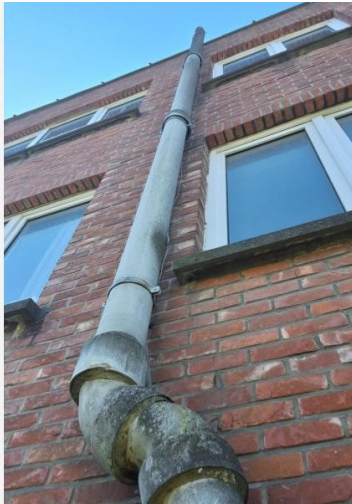
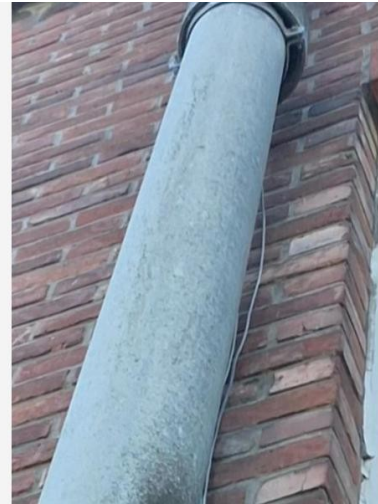
Het asbestmateriaal valt onder de mijlpaal van 2034.

Eindbeoordeling materiaalrisico	Verhoogd materiaalrisico en/of verhoogde kans op vezelvrijgave
---------------------------------	--

Gebondenheid	Categorie 1: hechtgebonden in oorsprong
Asbestsoort (vezeltype)	Crocidoliet aanwezig
Asbestconcentratie	Laag (< 50%)
Afschermingsgraad van het gehele materiaal	Geheel of deels vrij aan de buitenlucht, maar geen contact met binnenlucht
Toestand van het materiaal	Matig beschadigd, matig verweerd

Beschrijving	Schouw
Omgeving	Buiten
Primaire drager	HVAC infrastructuur en uitrusting
Asbestmateriaal	Rookgaskanaal
Bindmiddel van asbestmateriaal	Cement
Gebondenheid op basis van bindmiddel	Hecht
Hoeveelheid (lengte - omtrek - dikte - aantal)	<ul style="list-style-type: none"><li>• 5,00 m - 30,00 cm - 1,00 cm - 1 stuk</li></ul>
Totaal volume	0,015 m <sup>3</sup>
Eenvoudig bereikbaar	Ja
Bevestigingswijze	<ul style="list-style-type: none"><li>• Verlijmd, ingegoten, versmeerd</li></ul>
Identificatiemethode	De asbestdeskundige beoordeelt het materiaal als asbesthoudend, en dit zonder monsternamen.
Destructieve handeling voor identificatie	Nee
Opmerking	De hoeveelheid is een zo nauwkeurig mogelijke opmeting. Hieraan kunnen evenwel geen rechten worden ontleend.

- Zorg voor een veilig beheer. Vermijd het beschadigen van het asbestmateriaal. Controleer de toestand jaarlijks op wijzigingen.

- Eenvoudige handelingen: mag via doe-het-zelf of door werknemer(s) met opleidingsattest eenvoudige handelingen  
Deze toepassing kan door een aannemer die over een opleidingsattest eenvoudige handelingen beschikt of door een particulier (doe-het-zelf), verwijderd worden indien er geen verhoogd risico op vrijgave van asbestvezels (max. concentratie 0,01 vezels/cm<sup>3</sup> - CODEX Art. VI.3-54) ontstaat en de toepassing voorafgaand wordt gefixeerd/bevochtigd; de individuele elementen zonder machinale werktuigen (boormachine, slijpschijf, hogedrukreiniger,...) en zonder breken of gooien een voor een losgemaakt worden; en ten slotte dubbel en luchtdicht verpakt weggevoerd worden naar een erkend afvalpunt (recyclagepark).

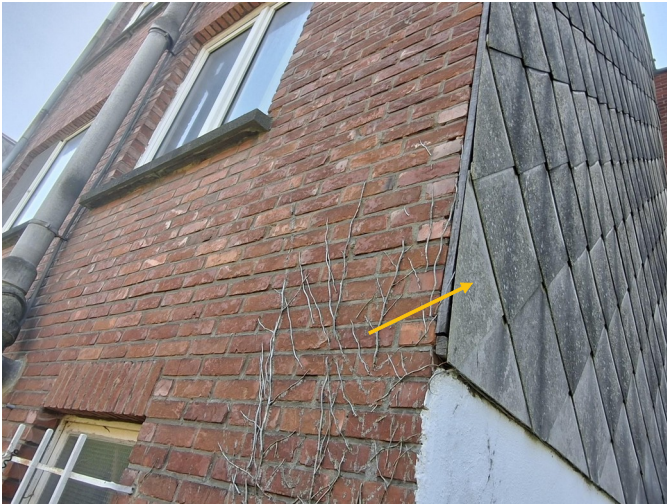
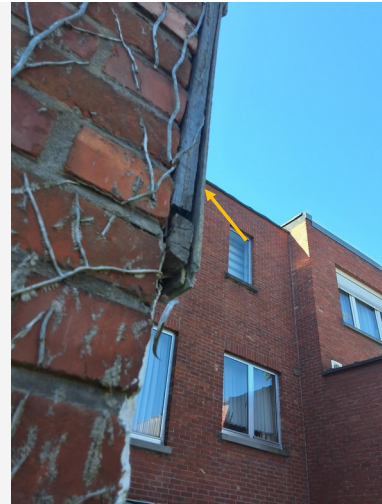
Het asbestmateriaal valt onder de mijlpaal van 2034.

Verhoogd materiaalrisico en/of verhoogde kans op vezelvrijgave

Gebondenheid	Categorie 1: hechtgebonden in oorsprong
Asbestsoort (vezeltype)	Alleen chrysotiel aanwezig
Asbestconcentratie	Laag (< 50%)
Afschermingsgraad van het gehele materiaal	Geheel of deels vrij aan de buitenlucht, maar geen contact met binnenlucht
Toestand van het materiaal	Matig beschadigd, matig verweerd

#	Type	Referentie	Resultaat
2.1	Puntmonster	PM02	Chrysotiel

<b>Beschrijving</b>	Gevel met leien
<b>Omgeving</b>	Buiten
<b>Primaire drager</b>	Wand buitenschil
<b>Asbestmateriaal</b>	Dak- en gevelbekleding - Lei, shingle
<b>Bindmiddel van asbestmateriaal</b>	Cement
<b>Gebondenheid op basis van bindmiddel</b>	Hecht
<b>Hoeveelheid (oppervlakte - aantal)</b>	<ul style="list-style-type: none"><li>• 20,00 m<sup>2</sup> - 1 stuk</li></ul>
<b>Totale oppervlakte</b>	20,00 m <sup>2</sup>
<b>Eenvoudig bereikbaar</b>	Ja
<b>Bevestigingswijze</b>	<ul style="list-style-type: none"><li>• Genageld, geniet</li></ul>
<b>Identificatiemethode</b>	Een monstername door de asbestdeskundige met laboanalyse door een asbestlabo.
<b>Destructieve handeling voor identificatie</b>	Nee
<b>Opmerking</b>	De hoeveelheid is een zo nauwkeurig mogelijke opmeting. Hieraan kunnen evenwel geen rechten worden ontleend.

- Verwijder dit asbestmateriaal zo snel mogelijk. Volg de toestand goed op.
- Hemelwater dat afspoelt van asbestcement daken of gevels kan asbestdeeltjes bevatten. Gebruik het enkel voor gesloten circuits (bv. spoelen toiletten). Reinig na het vervangen van het dak of de gevel de dakgoten en regenwaterput of -ton om asbesthoudend sediment of slib te verwijderen

- Eenvoudige handelingen: mag via doe-het-zelf of door werknemer(s) met opleidingsattest eenvoudige handelingen  
Deze toepassing kan door een aannemer die over een opleidingsattest eenvoudige handelingen beschikt of door een particulier (doe-het-zelf), verwijderd worden indien er geen verhoogd risico op vrijgave van asbestvezels (max. concentratie 0,01 vezels/cm<sup>3</sup> - CODEX Art. VI.3-54) ontstaat en de toepassing voorafgaand wordt gefixeerd/bevochtigd; de individuele elementen zonder machinale werktuigen (boormachine, slijpschijf, hogedrukreiniger,...) en zonder breken of gooien een voor een losgemaakt worden; en ten slotte dubbel en luchtdicht verpakt weggevoerd worden naar een erkend afvalpunt (recyclagepark).

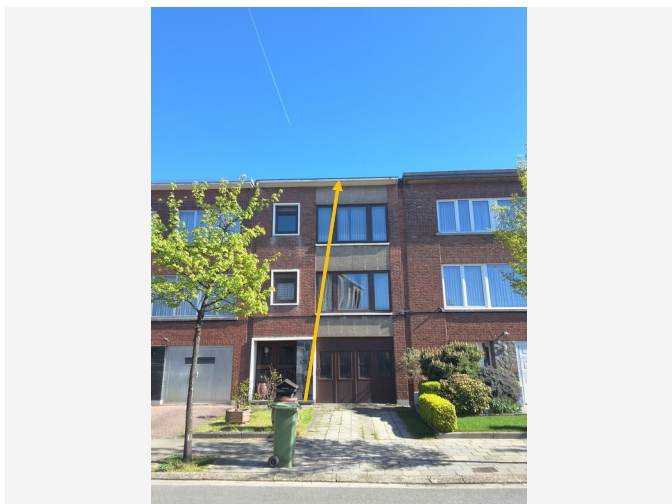
*Situeringfoto*

**Reden:** Het te onderzoeken materiaal situeert zich hoger dan 3,50 m te rekenen vanaf een veilige ondergrond

**Uitleg van de asbestdeskundige:** In het kader van een asbestattest voor overdracht (verkoop, schenking), hoeven toepassingen die zich hoger dan 3,5m vanaf een veilige ondergrond situeren, niet onderzocht te worden.

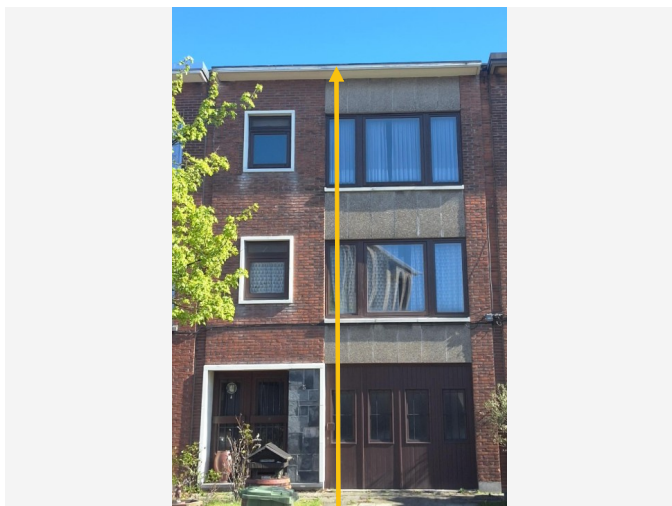
*Situeringfoto*

**Reden:** Niet waarneembaar

**Uitleg van de asbestdeskundige:** Het onderdak is niet waarneembaar. Op dit ogenblik kan hiervoor in de databank geen adviesfiche voor opgesteld worden.

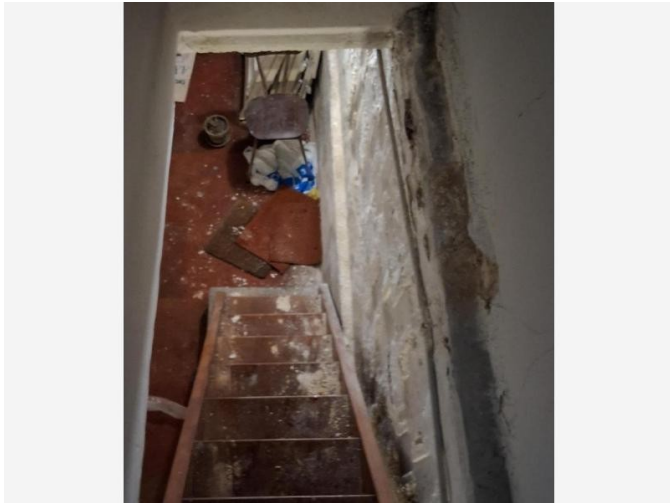
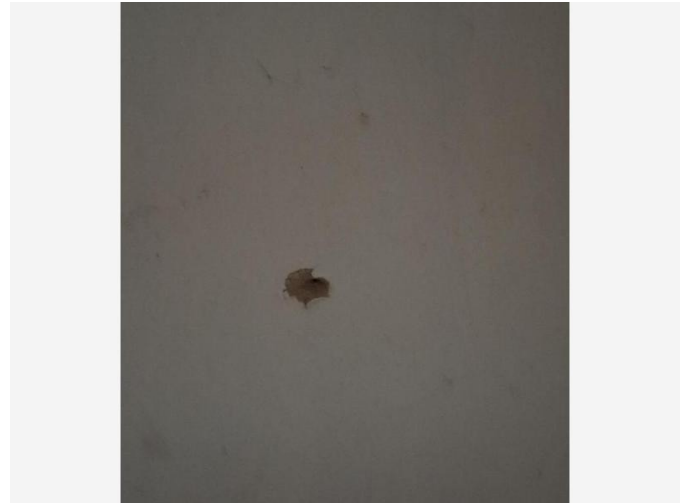
Geen asbest

#	Type	Referentie	Resultaat
5.1	Mengmonster	MM10	Geen asbest

<b>Beschrijving</b>	Pleisterwerk Kelder V-1 (gemene delen)
<b>Omgeving</b>	Binnen
<b>Primaire drager</b>	Wanden en plafond
<b>Bindmiddel van materiaal</b>	Gips - kalk
<b>Gebondenheid op basis van bindmiddel</b>	Niet-hechtgebonden
<b>Hoeveelheid (oppervlakte - dikte - aantal)</b>	• 20,00 m <sup>2</sup> - 1,00 cm - 1 stuk
<b>Totaal volume</b>	0,20 m <sup>3</sup>
<b>Identificatiemethode</b>	Een monstername door de asbestdeskundige met laboanalyse door een asbestlabo.
<b>Destructieve handeling voor identificatie</b>	Nee
<b>Opmerking</b>	De hoeveelheid is een zo nauwkeurig mogelijke opmeting. Hieraan kunnen evenwel geen rechten worden ontleend. Waar mogelijk, wordt staalname uitgevoerd conform het inspectieprotocol: mengmonster van wanden en plafonds in de stookruimte.

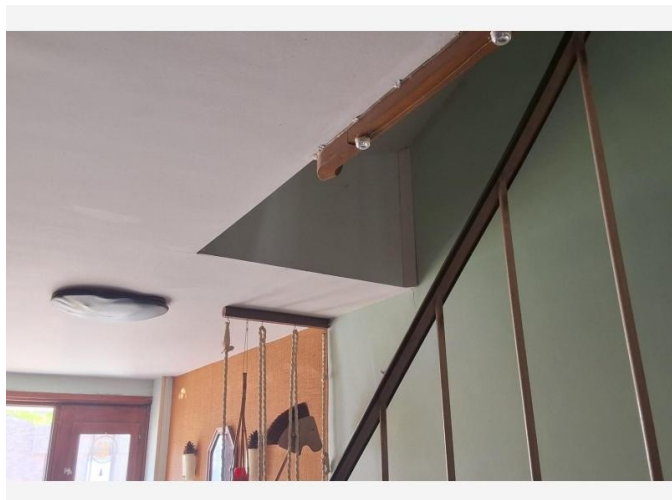
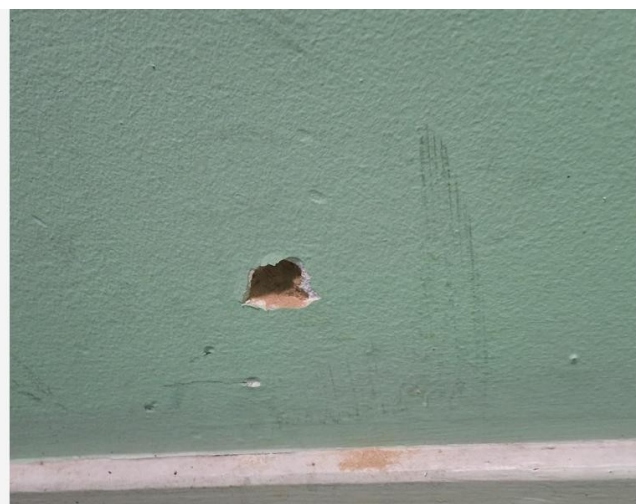
## Fiche 6: Pleisterwerk traphal (gemene delen)

Geen asbest

#	Type	Referentie	Resultaat
6.1	Mengmonster	MM01	Geen asbest

<b>Beschrijving</b>	Pleisterwerk traphal (gemene delen)
<b>Omgeving</b>	Binnen
<b>Primaire drager</b>	Binnenwand
<b>Bindmiddel van materiaal</b>	Gips - kalk
<b>Gebondenheid op basis van bindmiddel</b>	Niet-hechtgebonden
<b>Hoeveelheid (oppervlakte - dikte - aantal)</b>	• 200,00 m <sup>2</sup> - 1,00 cm - 1 stuk
<b>Totaal volume</b>	2,00 m <sup>3</sup>
<b>Identificatiemethode</b>	Een monstername door de asbestdeskundige met laboanalyse door een asbestlabo.
<b>Destructieve handeling voor identificatie</b>	Nee
<b>Opmerking</b>	De hoeveelheid is een zo nauwkeurig mogelijke opmeting. Hieraan kunnen evenwel geen rechten worden ontleend. Waar mogelijk, wordt staalname uitgevoerd conform het inspectieprotocol: in een traphal aan de wanden, plafonds en onderzijde van de trap (waar van toepassing).

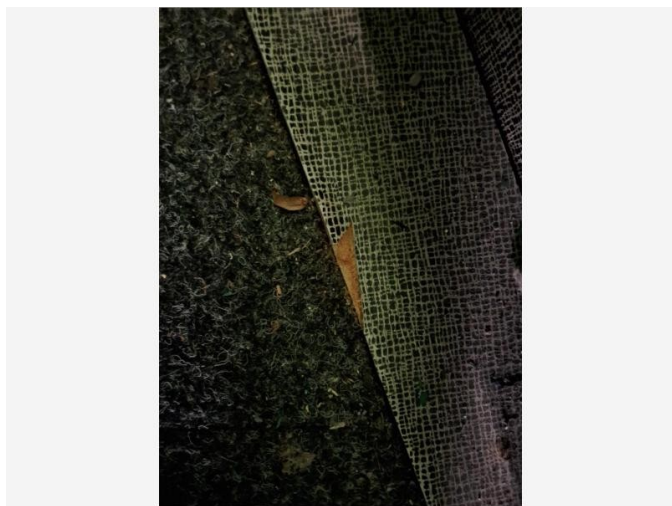
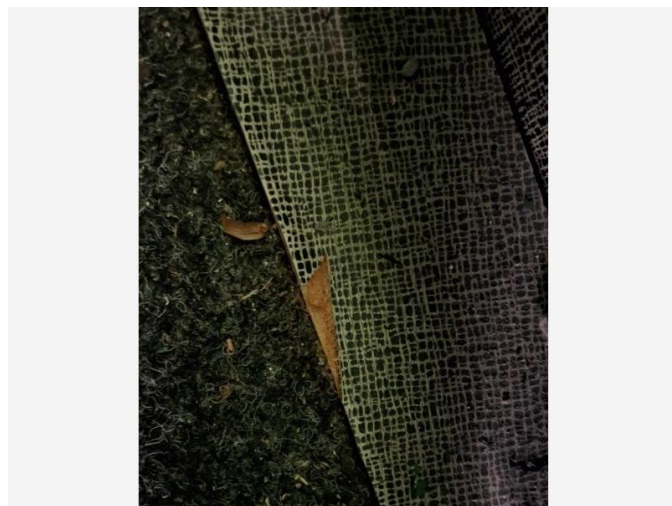
Geen asbest

#	Type	Referentie	Resultaat
7.1	Puntmonster	PM01	Geen asbest

<b>Beschrijving</b>	Vinyl Traphal
<b>Omgeving</b>	Binnen
<b>Primaire drager</b>	Vloer
<b>Bindmiddel van materiaal</b>	Karton - papier - viltachtig
<b>Gebondenheid op basis van bindmiddel</b>	Niet-hechtgebonden
<b>Hoeveelheid (oppervlakte - aantal)</b>	• 5,00 m <sup>2</sup> - 1 stuk
<b>Totale oppervlakte</b>	5,00 m <sup>2</sup>
<b>Identificatiemethode</b>	Een monstername door de asbestdeskundige met laboanalyse door een asbestlabo.
<b>Destructieve handeling voor identificatie</b>	Nee
<b>Opmerking</b>	De hoeveelheid is een zo nauwkeurig mogelijke opmeting. Hieraan kunnen evenwel geen rechten worden ontleend.

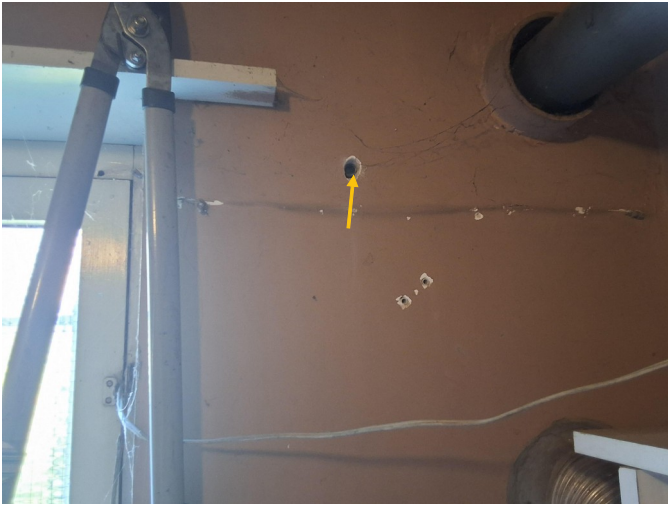
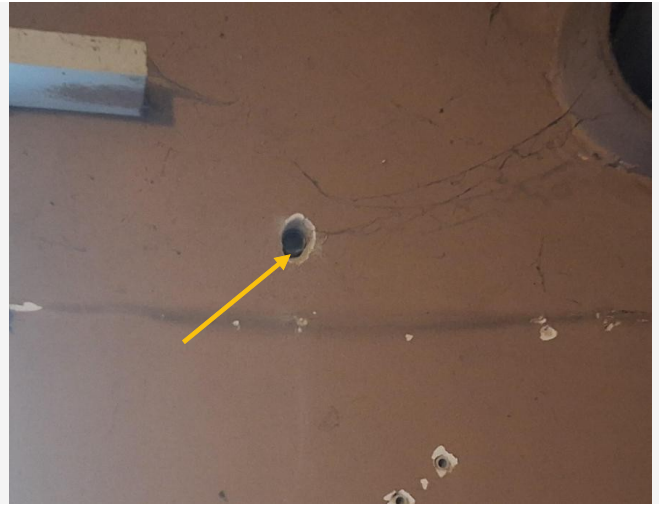
Geen asbest

#	Type	Referentie	Resultaat
8.1	Mengmonster	MM11	Geen asbest

<b>Beschrijving</b>	Pleisterwerk Berging V+0 (gemene delen)
<b>Omgeving</b>	Binnen
<b>Primaire drager</b>	Wanden en plafond
<b>Bindmiddel van materiaal</b>	Gips - kalk
<b>Gebondenheid op basis van bindmiddel</b>	Niet-hechtgebonden
<b>Hoeveelheid (oppervlakte - dikte - aantal)</b>	• 15,00 m <sup>2</sup> - 1,00 cm - 1 stuk
<b>Totaal volume</b>	0,15 m <sup>3</sup>
<b>Identificatiemethode</b>	Een monstername door de asbestdeskundige met laboanalyse door een asbestlabo.
<b>Destructieve handeling voor identificatie</b>	Nee
<b>Opmerking</b>	De hoeveelheid is een zo nauwkeurig mogelijke opmeting. Hieraan kunnen evenwel geen rechten worden ontleend. Waar mogelijk, wordt staalname uitgevoerd conform het inspectieprotocol: mengmonster van wanden en plafonds in de stookruimte.

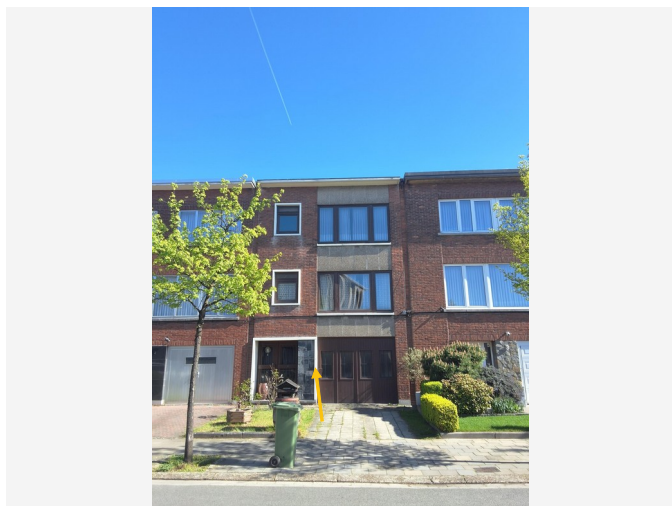
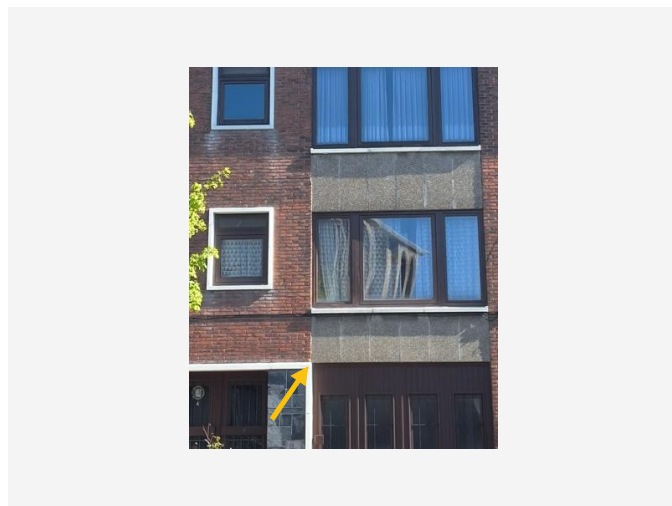
## Fiche 9: Mastiek Gevel

Geen asbest

#	Type	Referentie	Resultaat
9.1	Puntmonster	PM03	Geen asbest

<b>Beschrijving</b>	Mastiek Gevel
<b>Omgeving</b>	Binnen
<b>Primaire drager</b>	Wandopening verticaal (raam, deur, ...)
<b>Bindmiddel van materiaal</b>	Kitten, mastiek, pasta
<b>Gebondenheid op basis van bindmiddel</b>	Hecht
<b>Hoeveelheid (lengte - aantal)</b>	<ul style="list-style-type: none"><li>• 8,00 m - 1 stuk</li></ul>
<b>Totale lengte</b>	8,00 m
<b>Identificatiemethode</b>	Een monstername door de asbestdeskundige met laboanalyse door een asbestlabo.
<b>Destructieve handeling voor identificatie</b>	Nee
<b>Opmerking</b>	De hoeveelheid is een zo nauwkeurig mogelijke opmeting. Hieraan kunnen evenwel geen rechten worden ontleend.
