# Asbestinventarisatetest

Kunstlaan 3, 1560 Hoeilaart

Attestnummer : 20250819-000268.000

Uitgegeven op : 19.08.2025

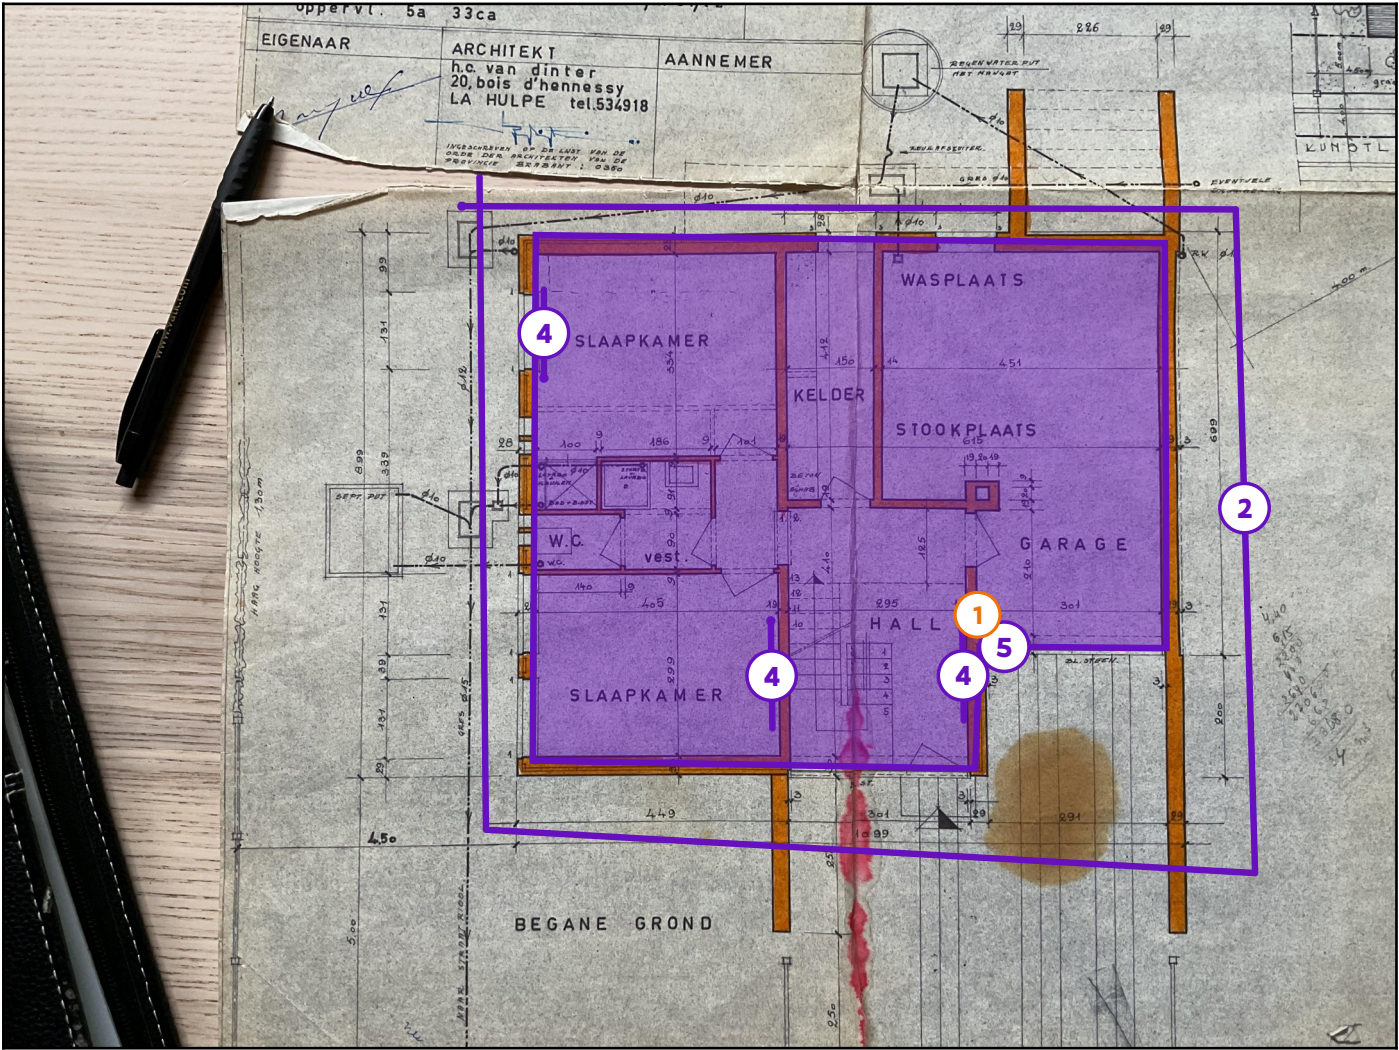
# Plan 1.1: gelijkvloers

| Beschrijving | Type | Actie |
|---|---|---|
| 1. Bakeliet | Asbestmateriaal | Verwijderen |
| 2. Vensterbanken en tabletten. | Advies | - |
| 4. Pakkingen radiatoren | Advies | - |
| 5. plafond | Advies | - |

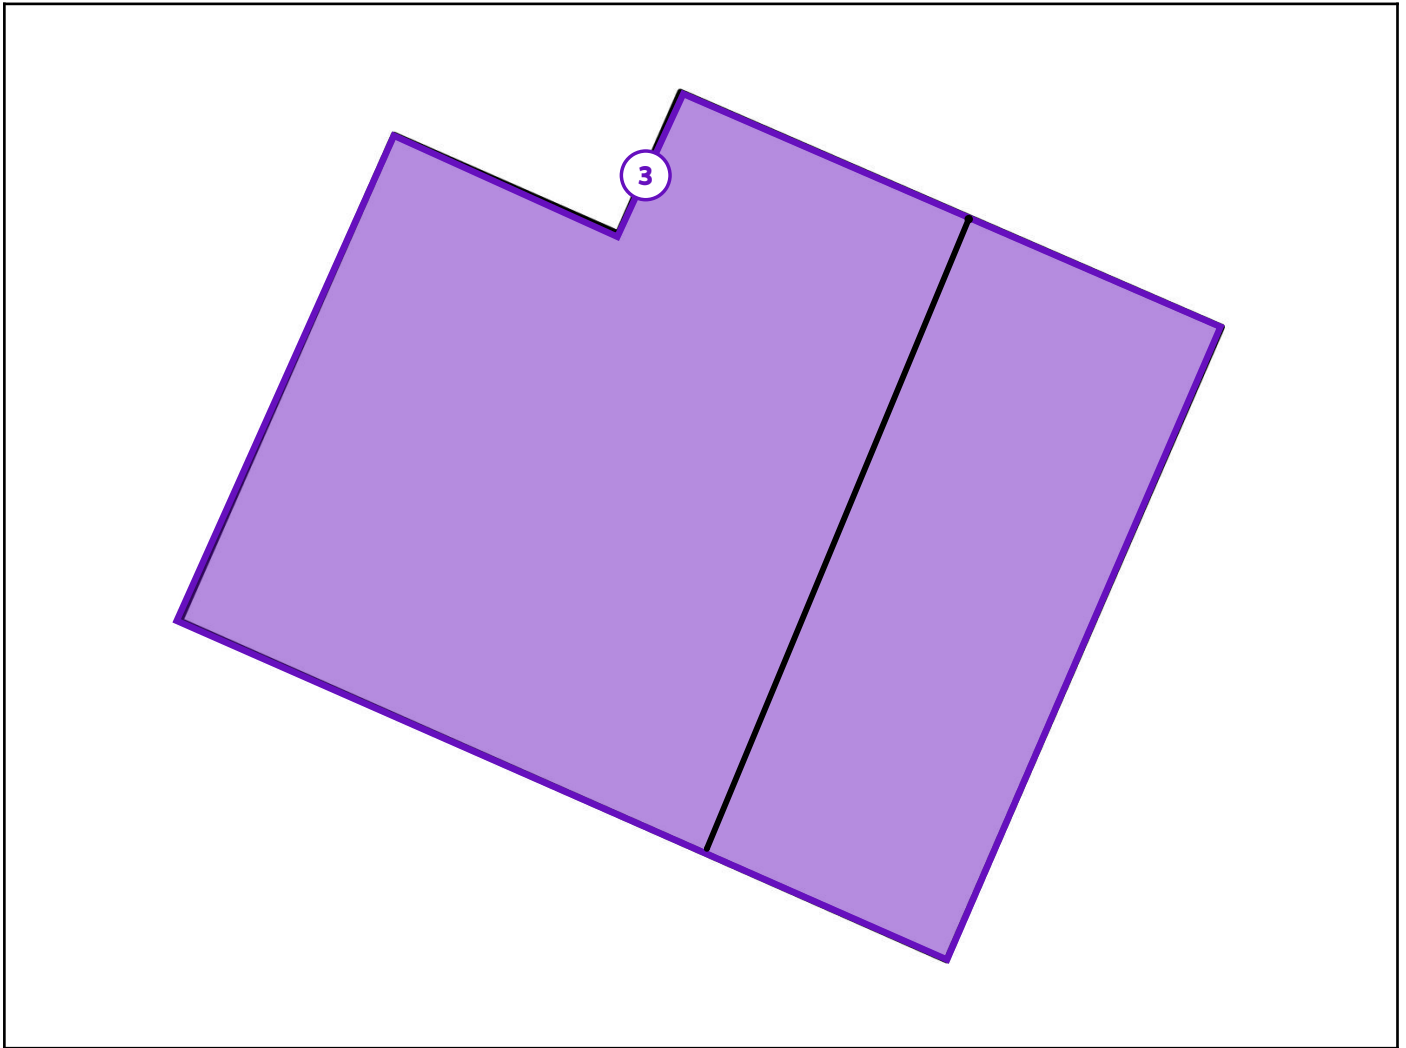
## Plan 1.5: Hoofdgebouw plan dak

| Beschrijving | Type | Actie |
|---|---|---|
| 3. Dakbedekking | Advies | - |

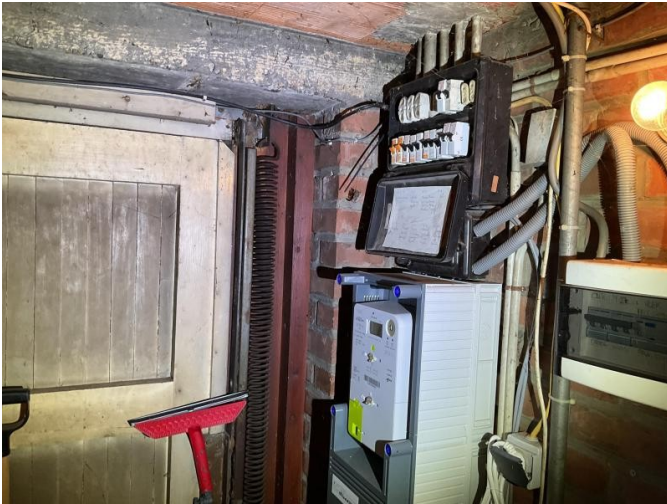
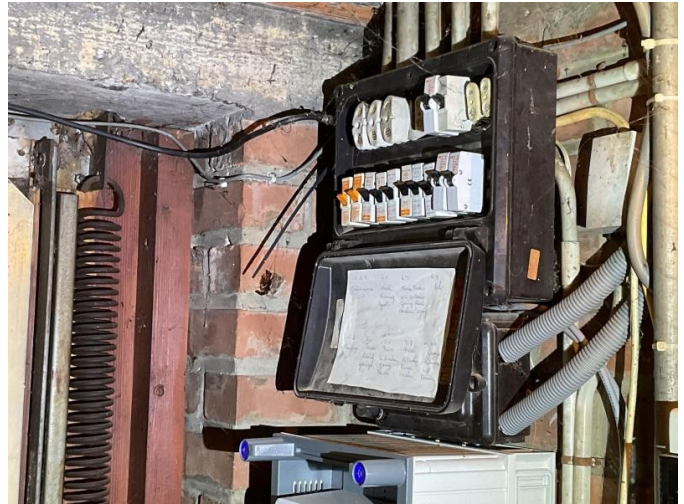
Het asbestmateriaal valt onder de mijlpaal van 2040.

| Eindbeoordeling materiaalrisico | Verhoogd materiaalrisico en/of verhoogde kans op vezelvrijgave |

| Gebondenheid | Categorie 1: hechtgebonden in oorsprong |
| Asbestsoort (vezeltype) | Crocidoliet aanwezig |
| Afschermingsgraad van het gehele materiaal | Geheel of deels (ook) vrij aan de binnenlucht |
| Toestand van het materiaal | Licht beschadigd, licht verweerd. Intact calciumsilicaatmateriaal of categorie III 'gebondenheid' |

| Beschrijving | Bakeliet |
| Asbestmateriaal | Plaat, paneel, tablet - Type Bakeliet |

Verwijderen

- Zorg voor een veilig beheer. Vermijd het beschadigen van het asbestmateriaal. Controleer de toestand jaarlijks op wijzigingen.

- Eenvoudige handelingen: mag via doe-het-zelf of door werknemer(s) met opleidingsattest eenvoudige handelingen  
Deze hechtgebonden toepassingen kunnen in hun geheel verwijderd worden zonder vezelvrijgave.

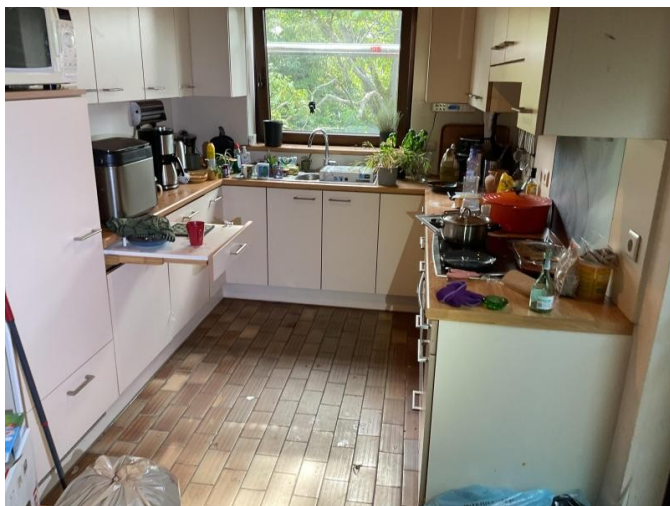
Er werden geen asbestverdachte toepassingen aangetroffen binnen de op plan aangeduide gebieden.

Gebruikte materialen: hout-marmer en belgisch blauw hardsteen

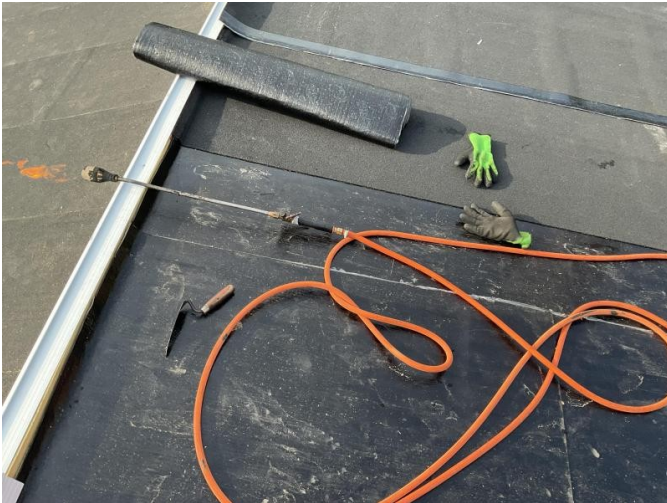
Betreft nieuwe dakbedekking 14/08/2025.

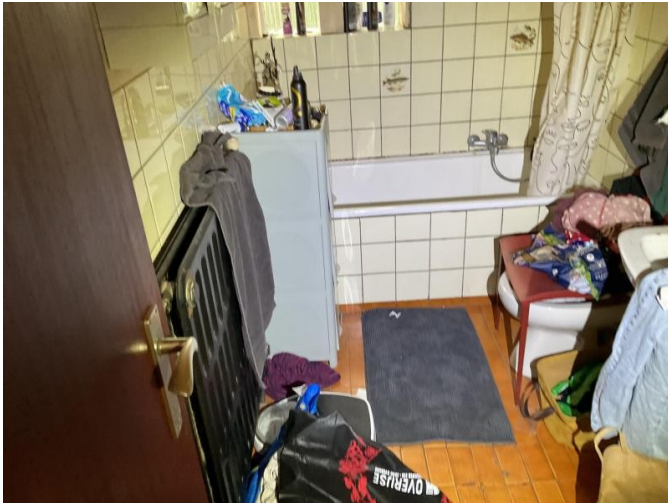
De pakkingen in de op plan aangeduide radiatoren zijn mogelijks asbesthoudend.

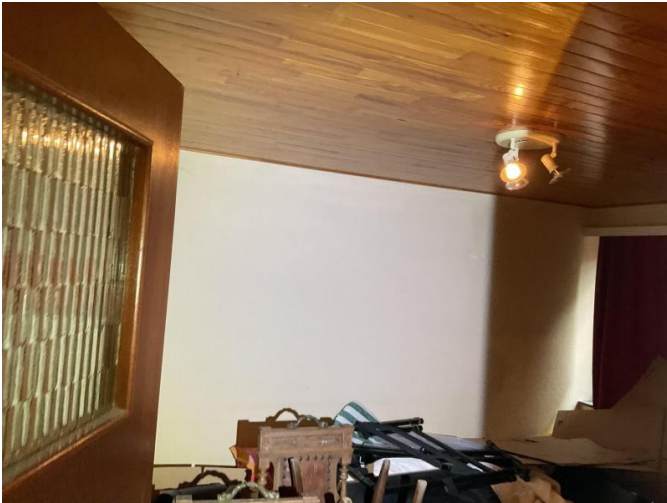
De plafonds bestaan uit houtwerk.

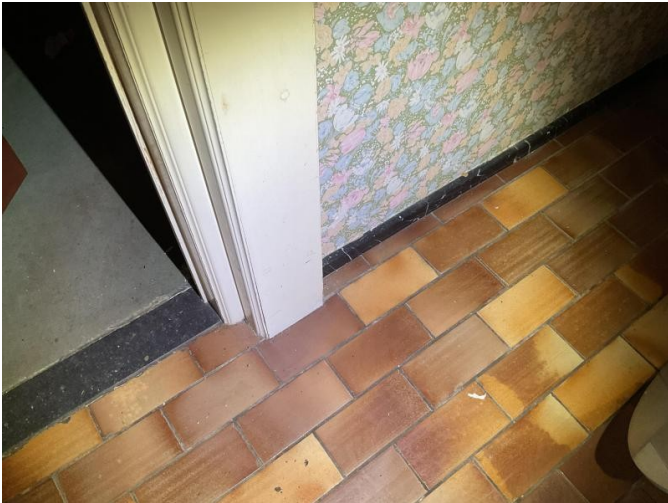
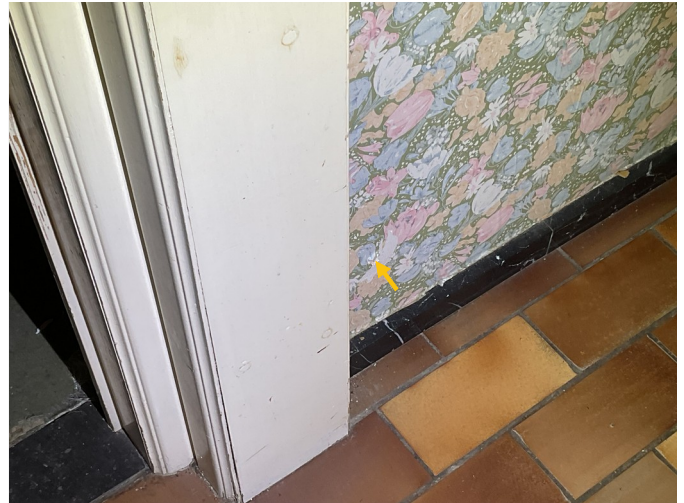
## Fiche 6: Pleisterwerk

Geen asbest

| # | Type | Referentie | Resultaat |
|---|---|---|---|
| 6.1 | Mengmonster | M01 | Geen asbest |
