Asbestinventarisatetest

Arendlaan 10/0402, 8434 Middelkerke

Attestnummer : **20260413-000318.000**

Uitgegeven op : **13.04.2026**

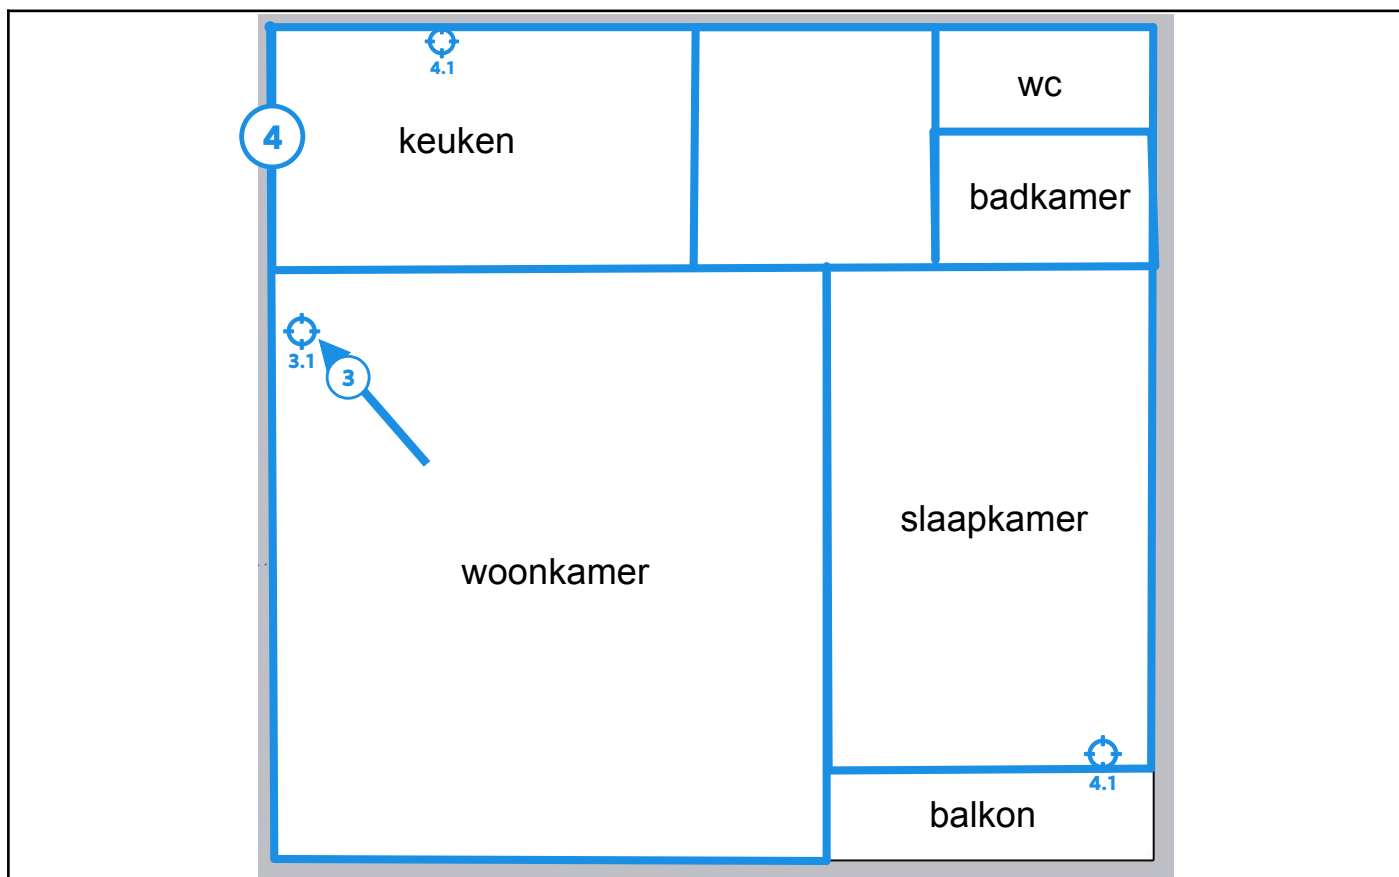
Plan 1.1: Plan appartement

Beschrijving	Type	Actie
3. Kachelkoord	Geen asbest	-
3.1 Code: PM03	Puntmonster	-
4. Pleisterwerk app wanden	Geen asbest	-
4.1 Code: MM01	Mengmonster	-

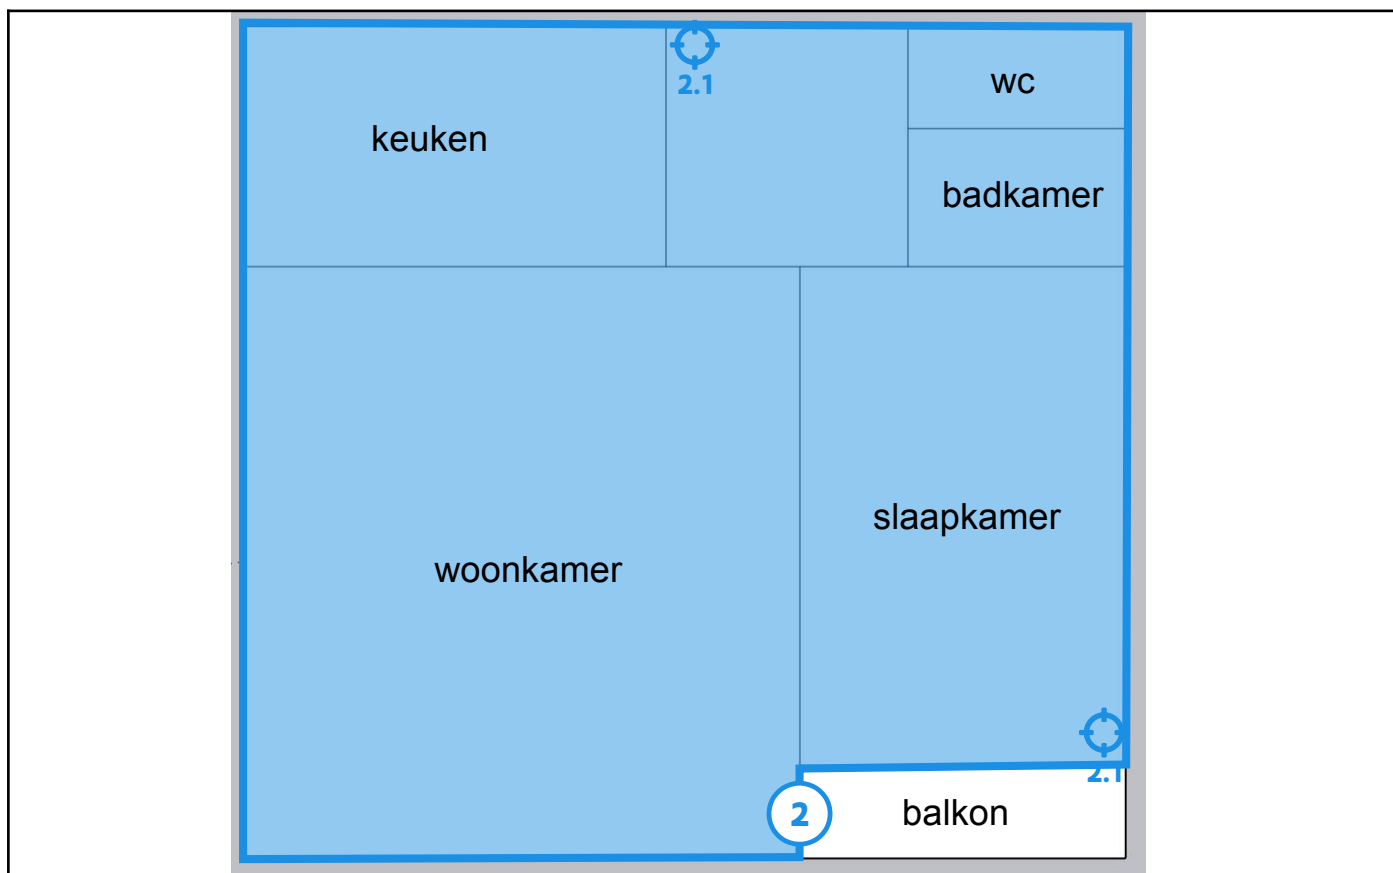
Plan 1.2: Plan appartement

Beschrijving	Type	Actie
2. Pleisterwerk app plafonds	Geen asbest	-
2.1 Code: MM02	Mengmonster	-

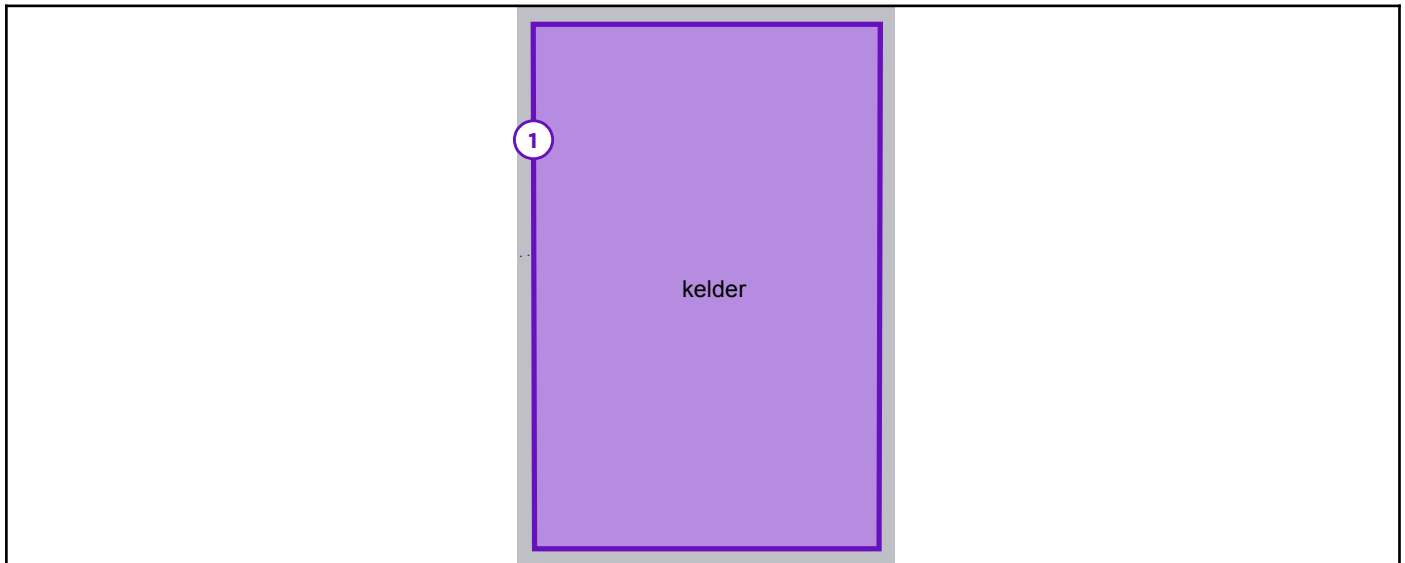
Plan 1.3: Kelderberging

Beschrijving	Type	Actie
1. Kelderberging niet verdacht	Advies	-

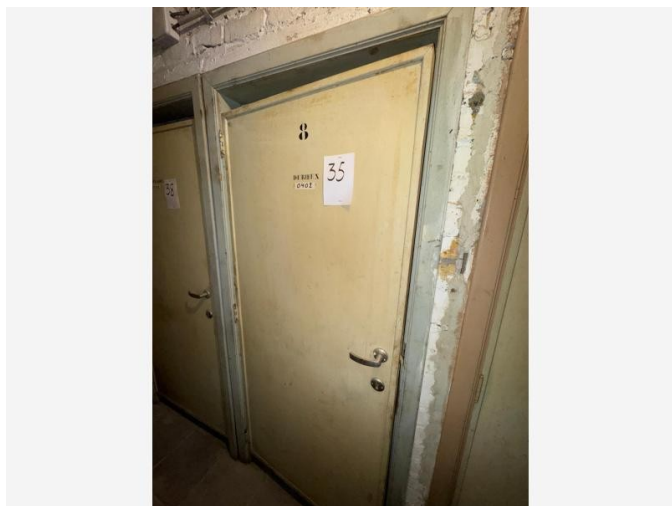
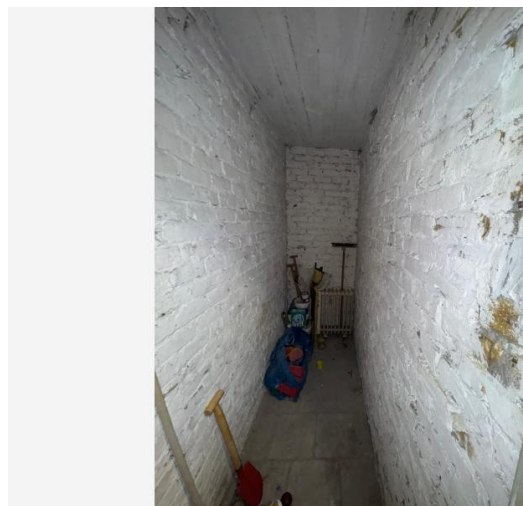
Geen asbestverdachte materialen vastgesteld in de kelderberging.

Basis voor advies	De asbestdeskundige beoordeelt het materiaal als niet-asbestverdacht.
-------------------	---

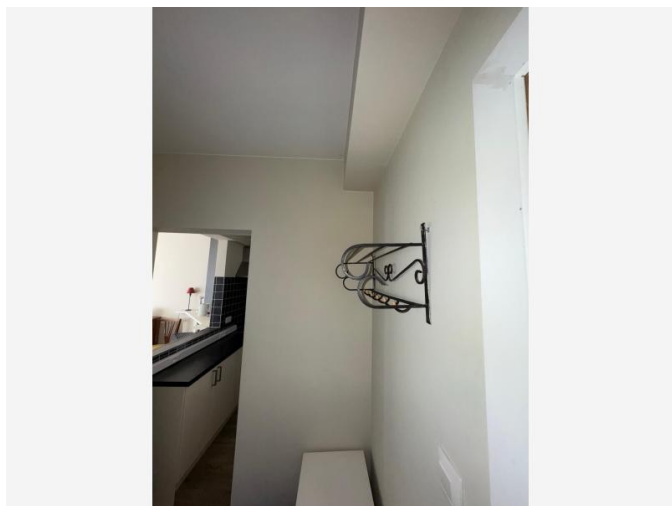
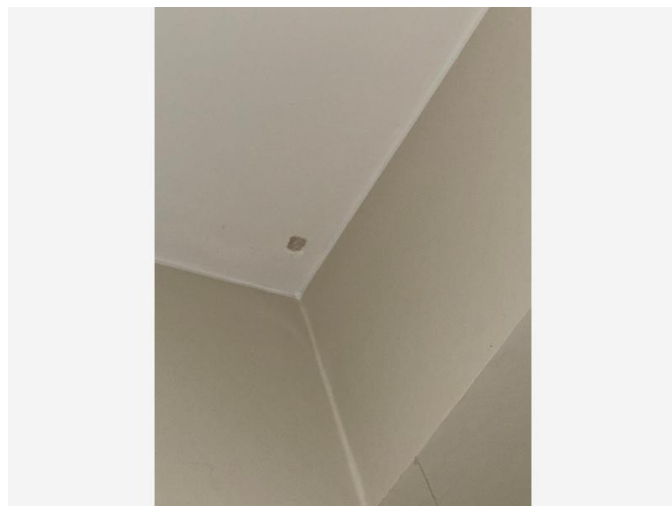
Fiche 2: Pleisterwerk app plafonds

Conclusie

Geen asbest

#	Type	Referentie	Resultaat
2.1	Mengmonster	MM02	Geen asbest

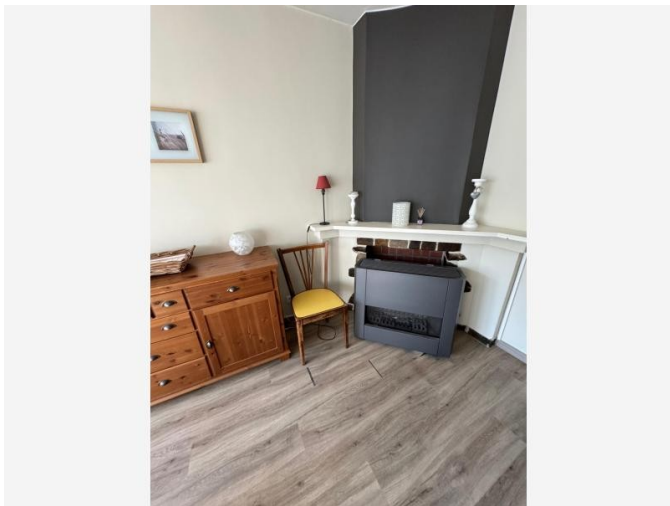
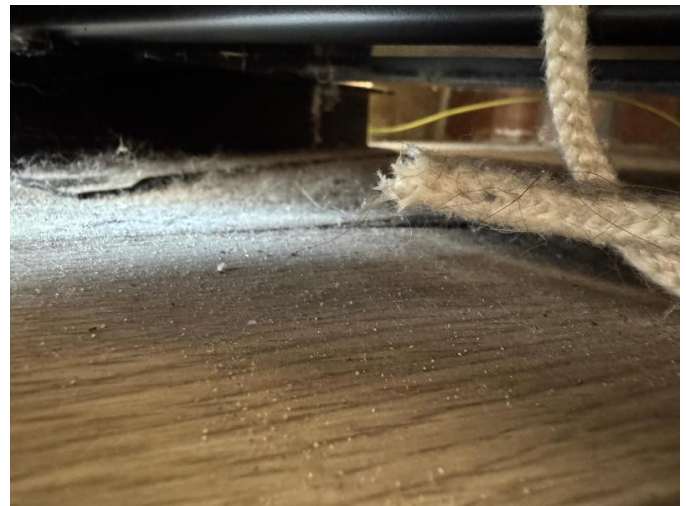
Fiche 3: Kachelkoord

Conclusie

Geen asbest

#	Type	Referentie	Resultaat
3.1	Puntmonster	PM03	Geen asbest

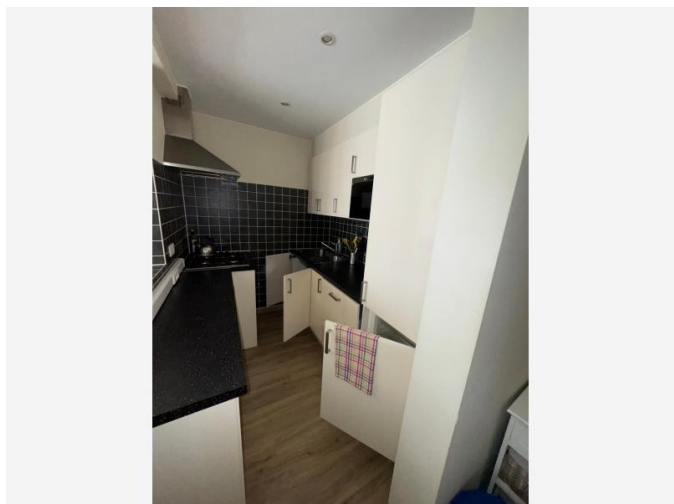
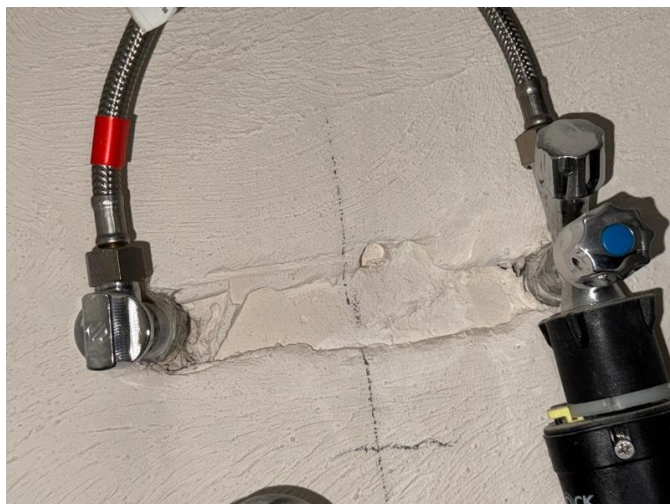
Fiche 4: Pleisterwerk app wanden

Conclusie

Geen asbest

#	Type	Referentie	Resultaat
4.1	Mengmonster	MM01	Geen asbest

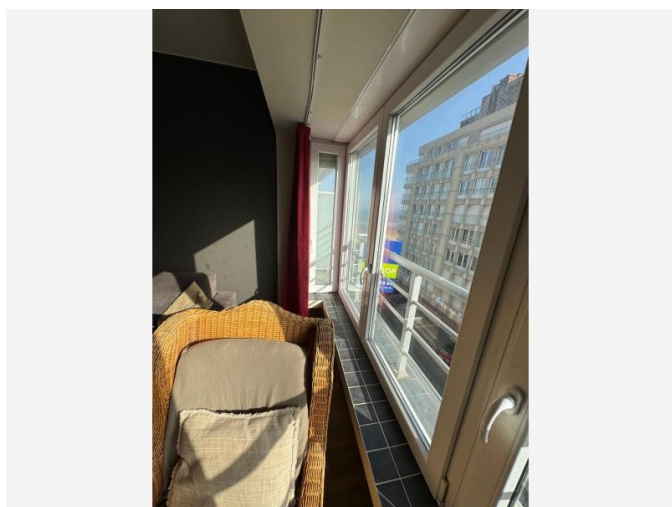
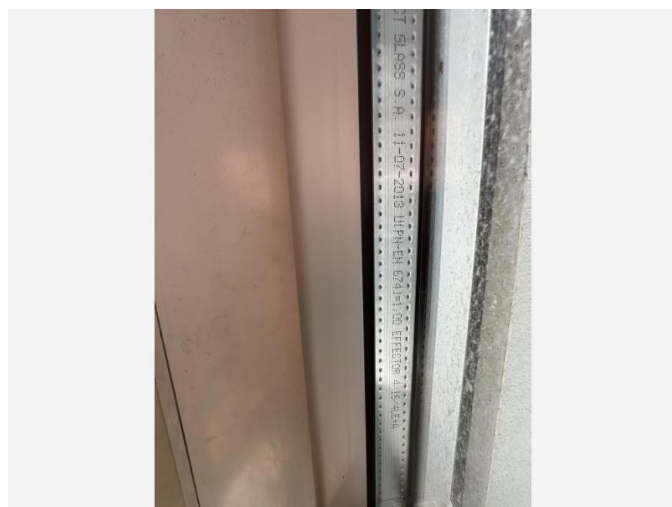
Beschrijving	Notitie	Terug te vinden op plannen
Fiche 5: Afdichtingsmateriaal niet verdacht - alle wandopeningen	Er is geen asbestverdachte mastiek aanwezig.	-
