# Asbestinventarisatetest

Begijnengracht 25, 9000 Gent

Attestnummer : **20241221-000010.000**

Uitgegeven op : **21.12.2024**

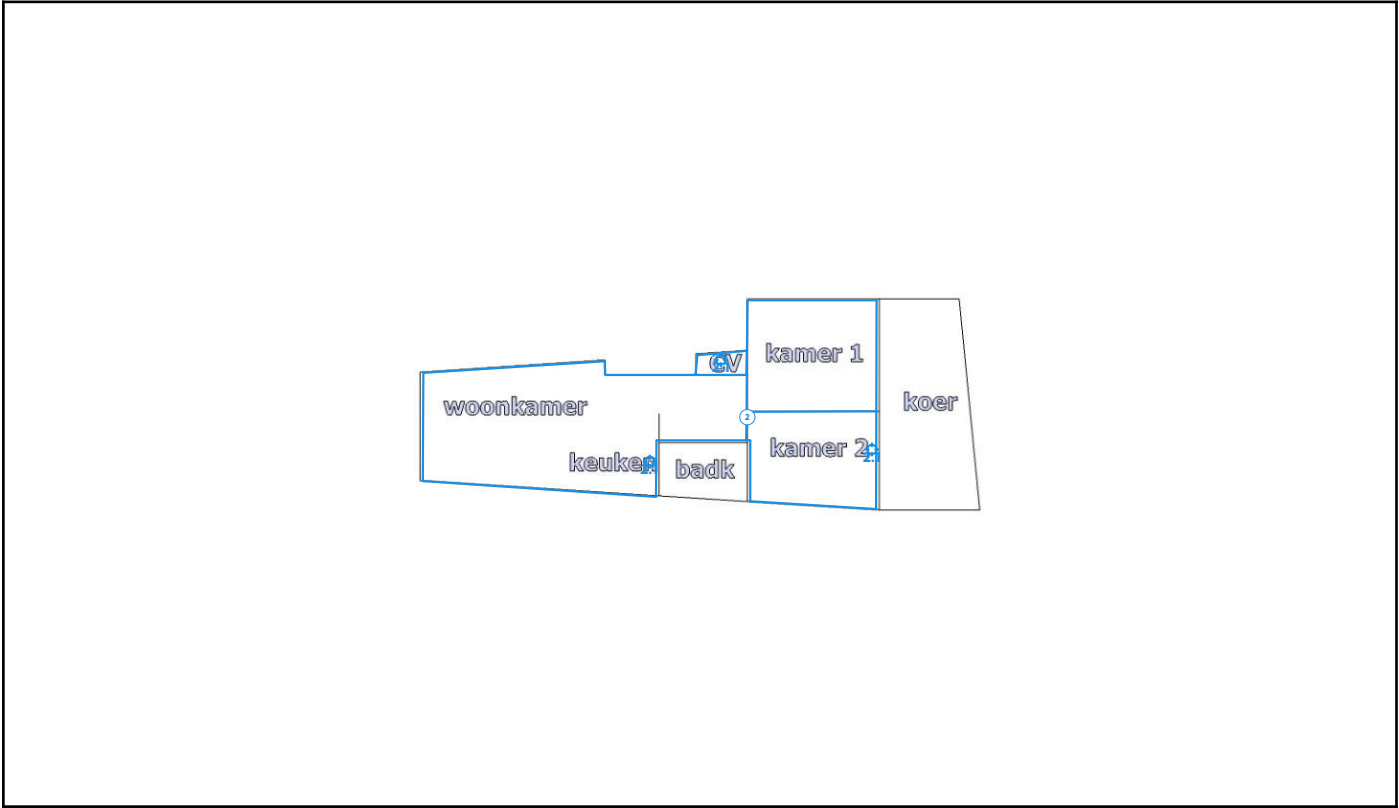
# Plan 1.1: gelijkvloers

| Beschrijving | Type | Actie |
|---|---|---|
| 2. muurpleister | Geen asbest | - |
| 2.1 Code: 1 | Mengmonster | - |

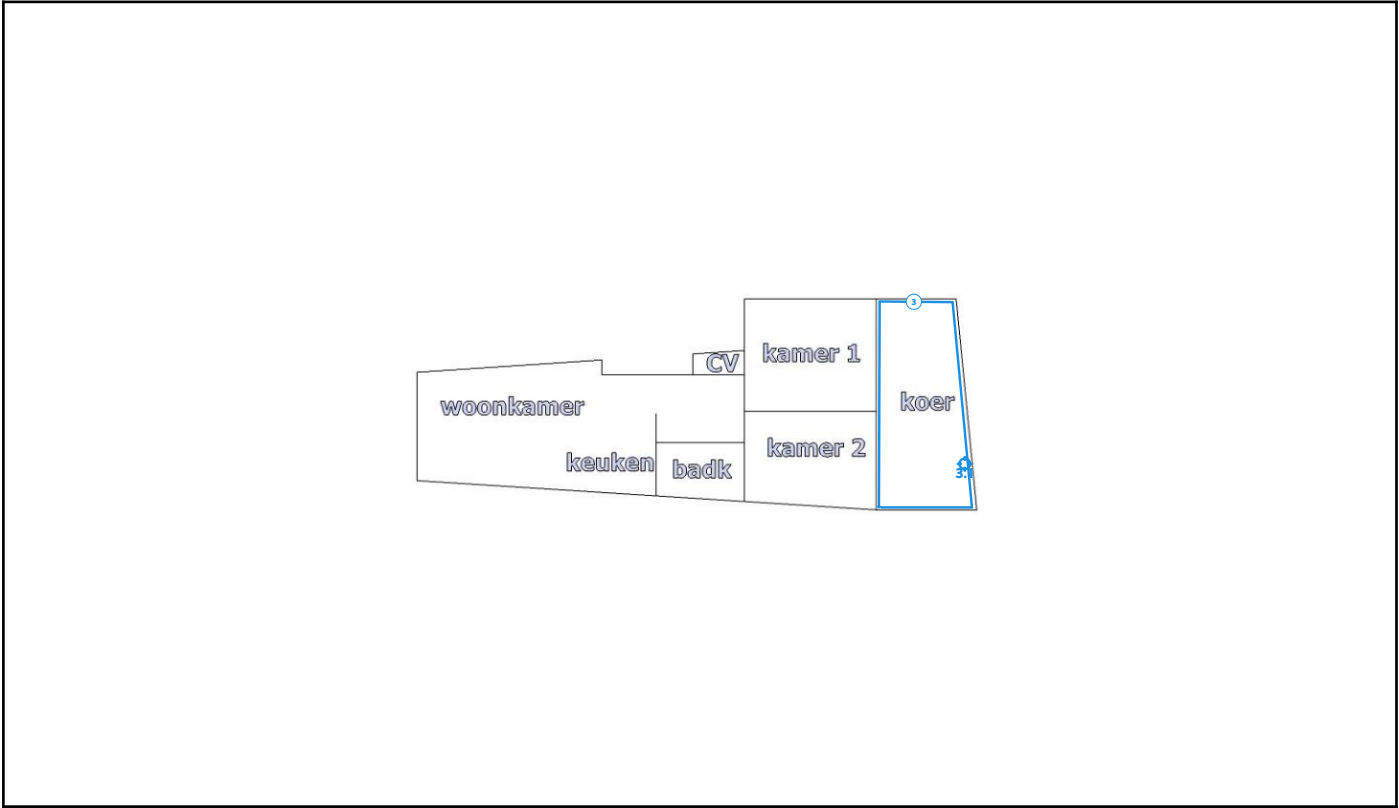
# Plan 1.2: gelijkvloers

| Beschrijving | Type | Actie |
|---|---|---|
| 3. buitenpleister | Geen asbest | - |
| 3.1 Code: 2 | Puntmonster | - |

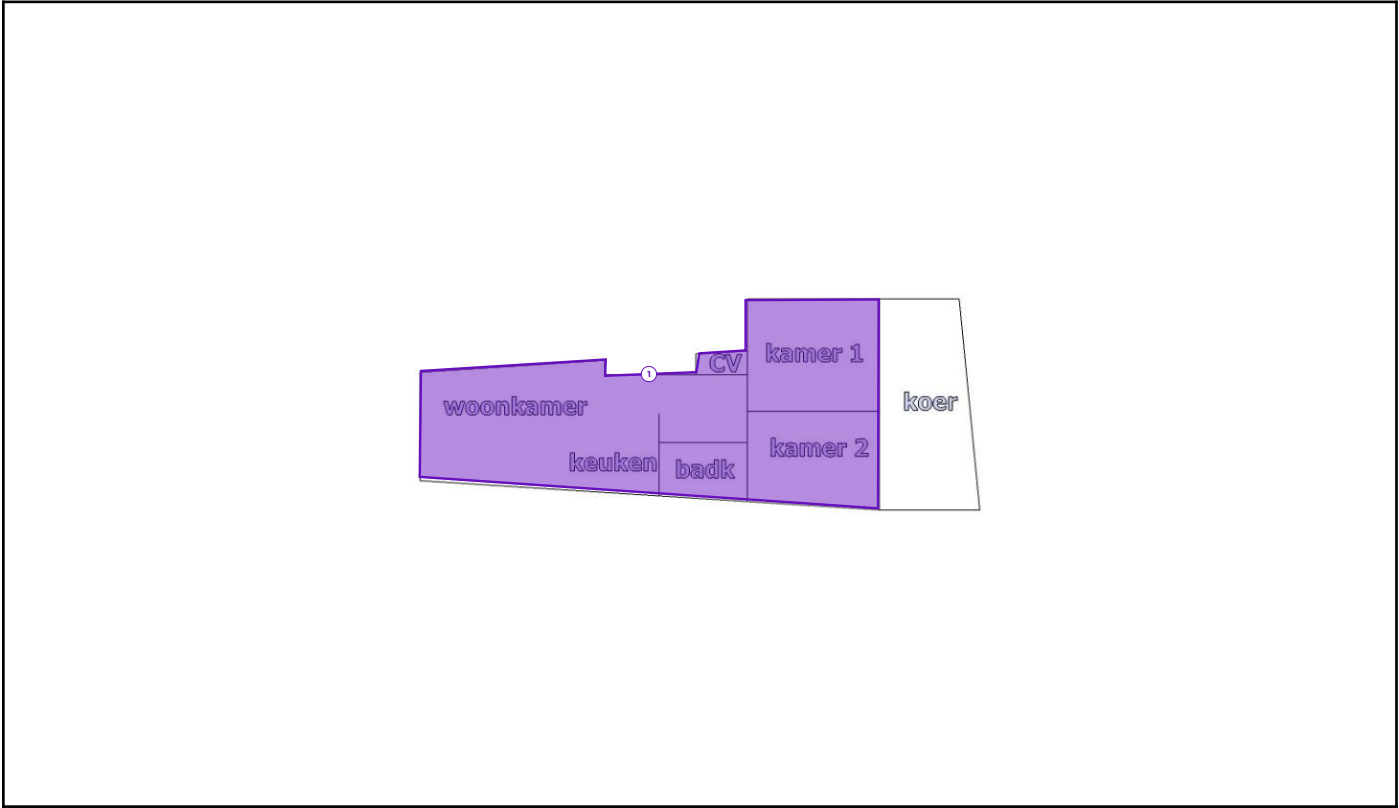
# Plan 1.3: gelijkvloers

| Beschrijving | Type | Actie |
|---|---|---|
| 1. valse plafonds | Advies | - |

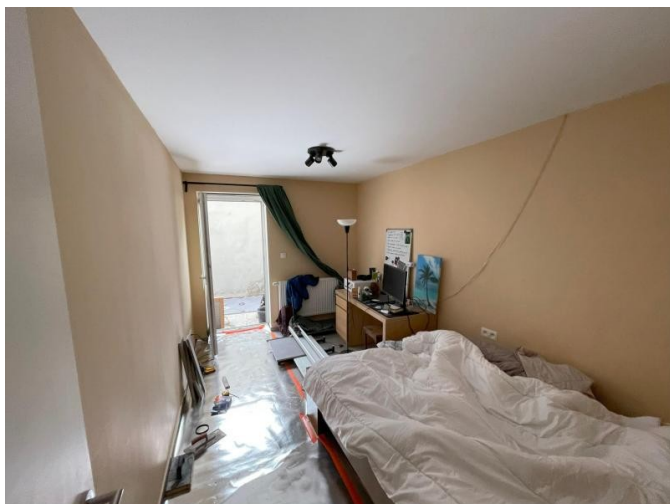
Vrije foto

Alle plafonds zijn valse plafonds. Geen pleisterwerk op plafonds in de woning, dus ook geen monsternamen van pleisterwerk mogelijk. Het is niet duidelijk of er pleisterwerk aanwezig is achter deze valse plafonds, het is aangewezen om bijkomend onderzoek uit te voeren bij werken.

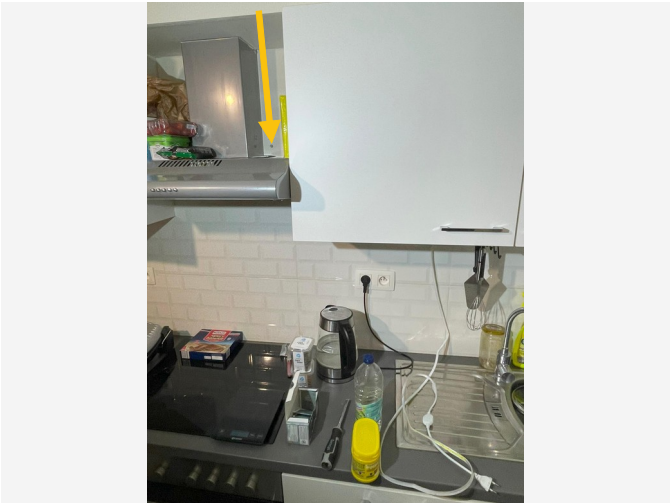
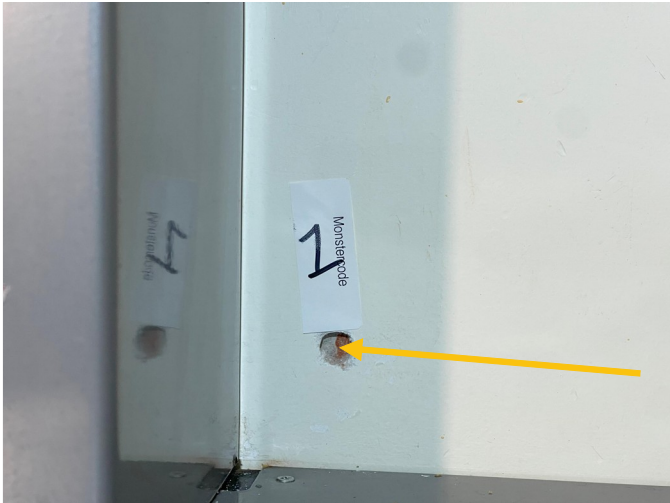
Geen asbest

| # | Type | Referentie | Resultaat |
|---|---|---|---|
| 2.1 | Mengmonster | 1 | Geen asbest |

| Opmerking | <p>Volgens het inspectieprotocol is een monstername van het pleisterwerk verplicht om dit te identificeren als niet-asbesthoudend.</p> <p>Locatie staalnames: individuele ruimte: kamer 2 / natte ruimte: keuken/ stookplaats: bemonsterd/ traphal: NVT</p> <p>De vermelde oppervlaktes en volumes betreffen een beredeneerde schatting. Er worden geen rechten verleend aan deze oppervlaktes/volumes. De dikte is een schatting die voorkomt uit de monsterplaatsen en is daarom niet altijd representatief. Er bevinden zich enkele valse wanden. Het is niet duidelijk of er pleisterwerk aanwezig is achter deze valse wanden, het is aangewezen om bijkomend onderzoek uit te voeren bij werken.</p> |

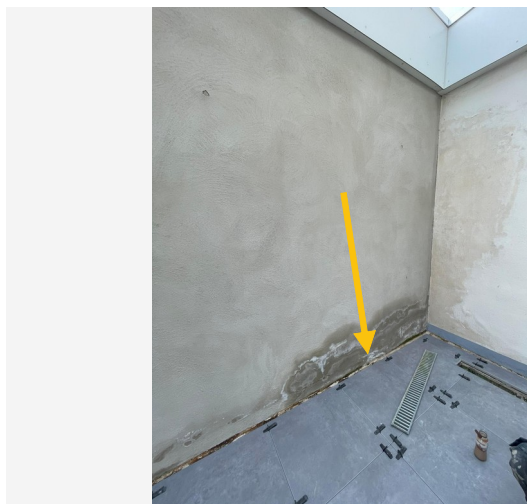
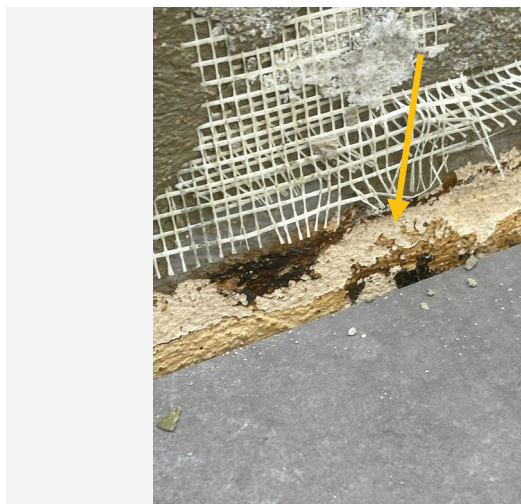
## Fiche 3: buitenpleister

Geen asbest

| # | Type | Referentie | Resultaat |
|---|---|---|---|
| 3.1 | Puntmonster | 2 | Geen asbest |

| Opmerking | Het betreft 13,5 lm muuroppervlakte. De vermelde oppervlaktes, lengten, diktes, volumes en gewichten betreffen een beredeneerde schatting. Er worden geen rechten verleend aan deze oppervlaktes/afmetingen/diktes/volumes/gewichten. |
