Asbestinventarisatetest

Sparrendreef 23, 1910 Kampenhout

Attestnummer : 20250430-000429.001

Uitgegeven op : 30.04.2025

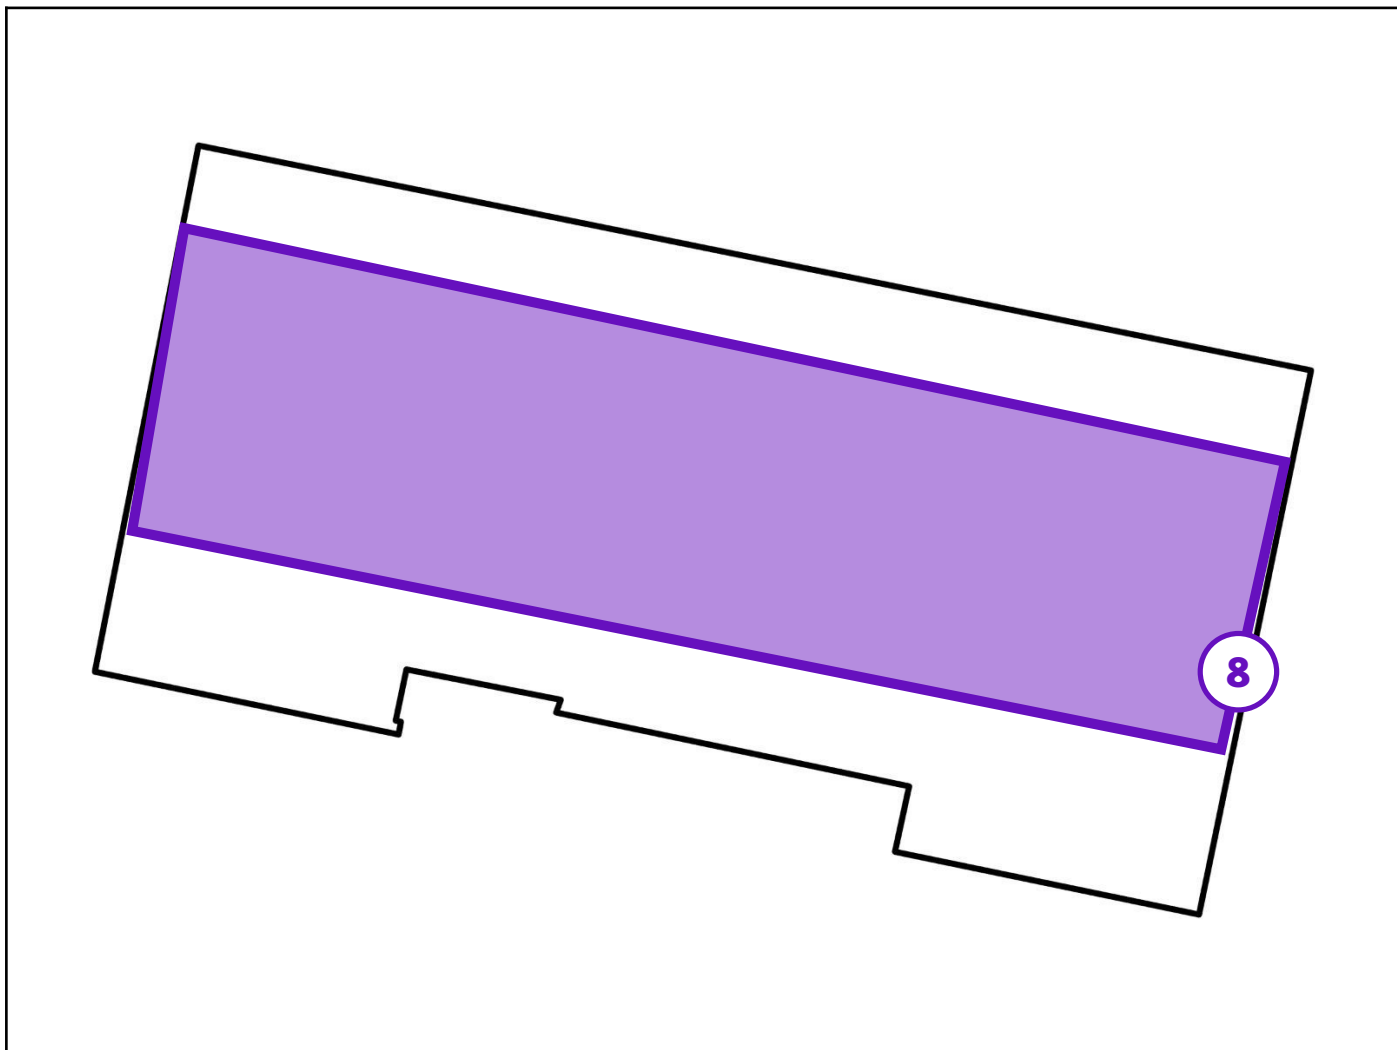
Plan 1.1: Hoofdgebouw zolder

Beschrijving	Type	Actie
8. Vloer zolder is niet veilig te bewandelen	Beperking	-

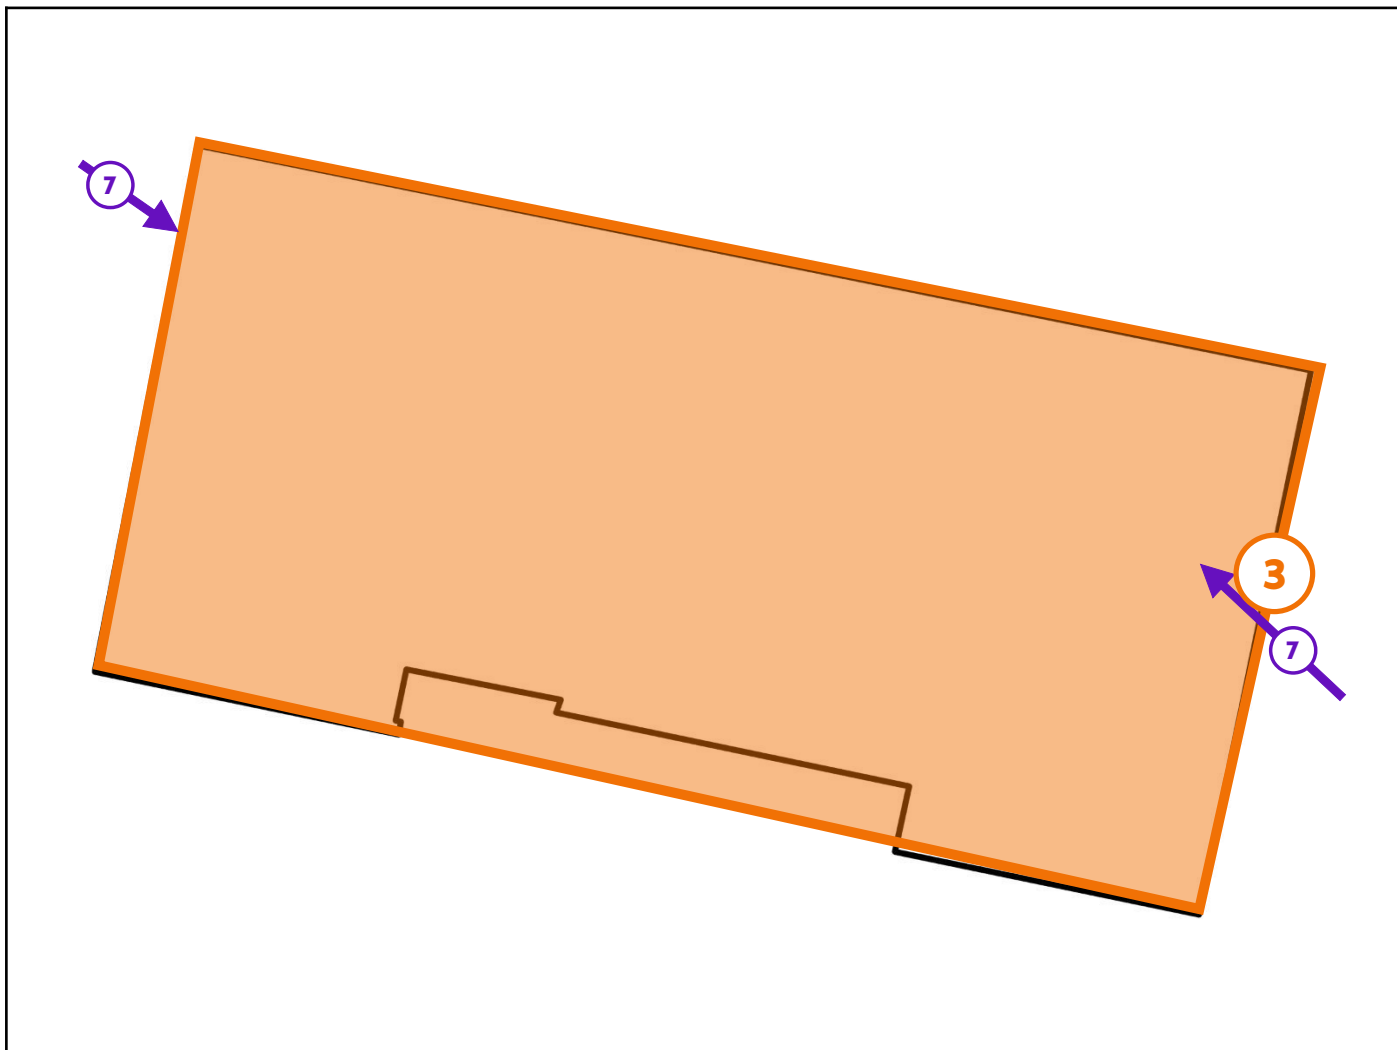
Plan 1.2: Hoofdgebouwdak

Beschrijving	Type	Actie
3. Leien uit asbestcement	Asbestmateriaal	Verwijderen
7. schouw niet inspecteerbaar	Beperking	-

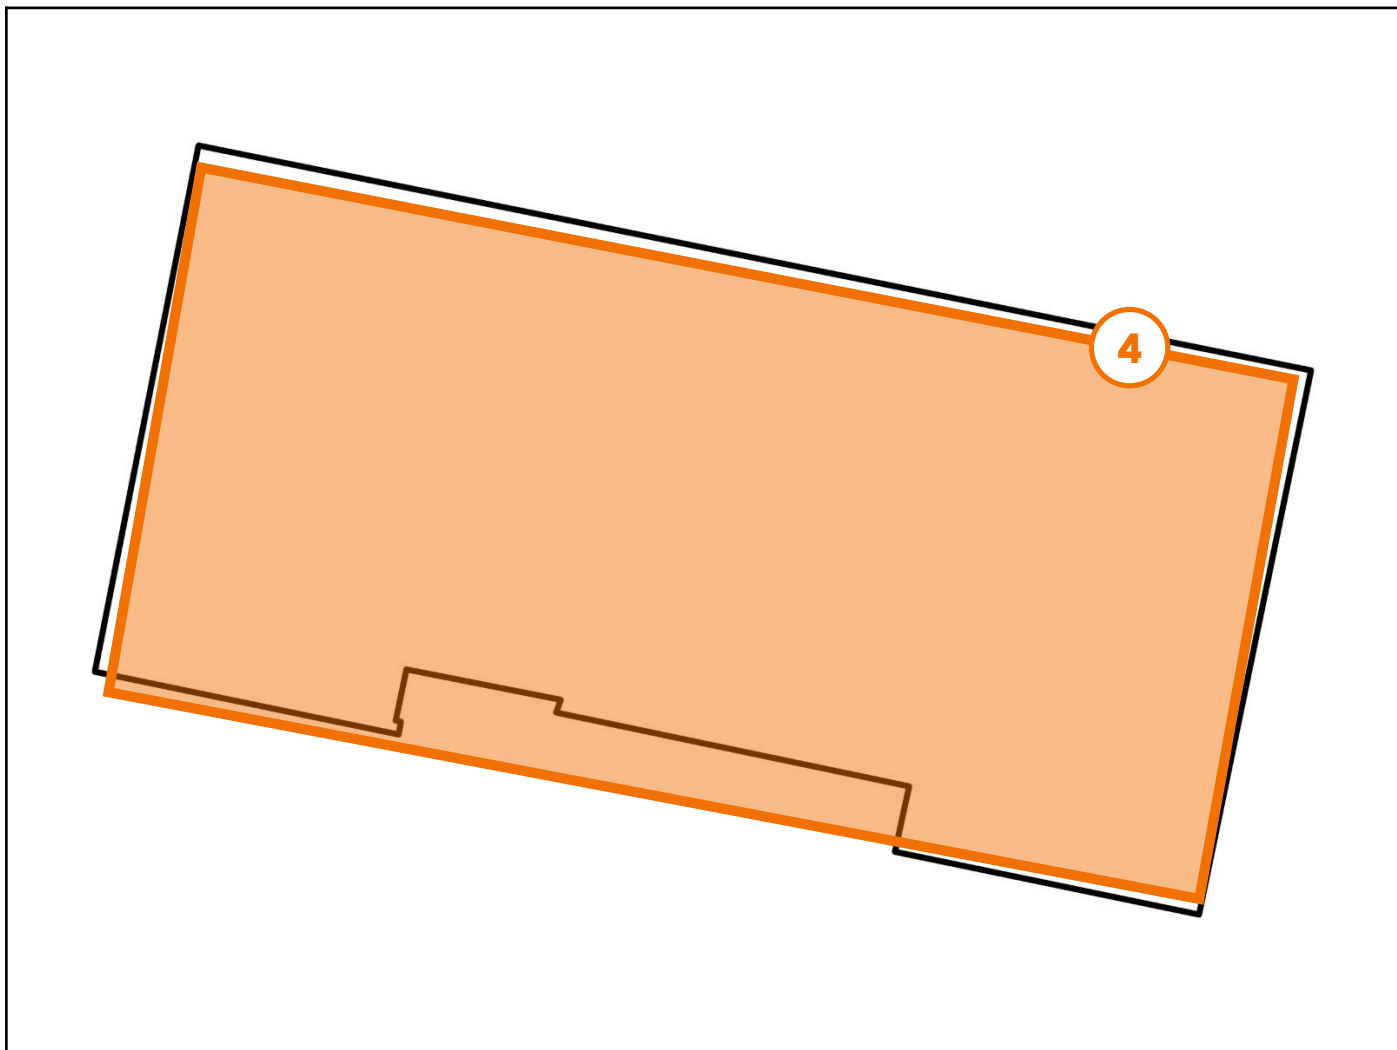
Plan 1.3: Hoofdgebouw dak binnen

Beschrijving	Type	Actie
4. Menuiserie plaat onderdak	Asbestmateriaal	Maatregelen nemen

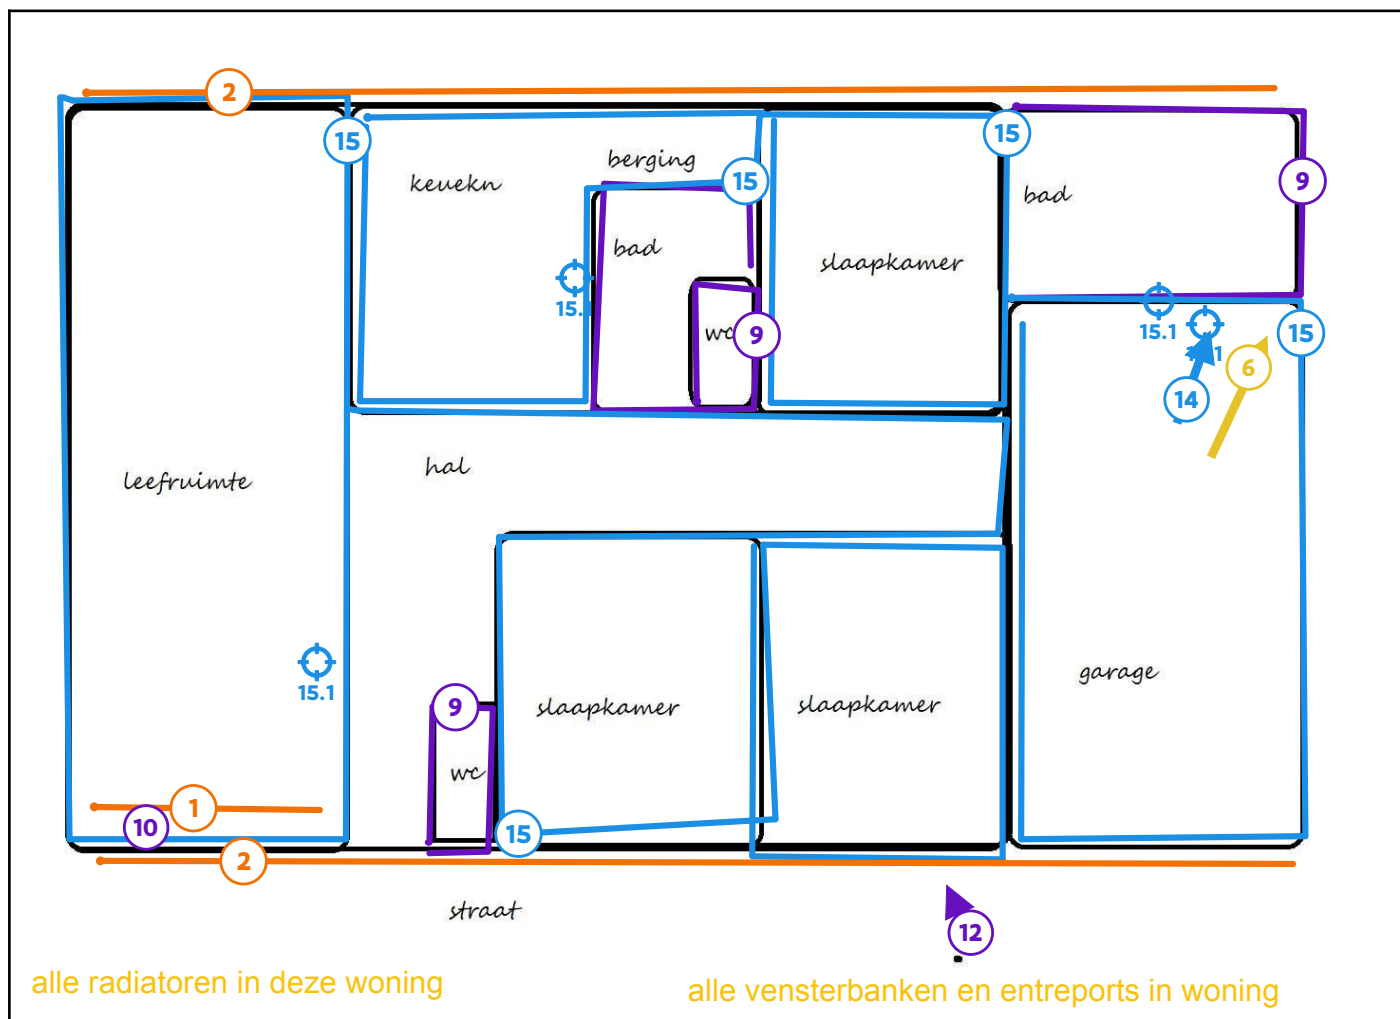
Plan 1.4: gelijkvloer

Beschrijving	Type	Actie
1. Plaat in radiator bak	Asbestmateriaal	Verwijderen
2. kit/mastiek in en aan de ramen	Asbestmateriaal	Verwijderen
6. Roetluik in asbestcement	Asbestmateriaal	Zorgvuldig beheren
9. gelijkde intacte tegels in wc en bad	Advies	-
10. radiatoren bestaande uit gekoppelde panelen	Advies	-
12. Natuursteen vensterbanken en entreport	Advies	-
14. Pical-achtige in stookplaats	Geen asbest	-

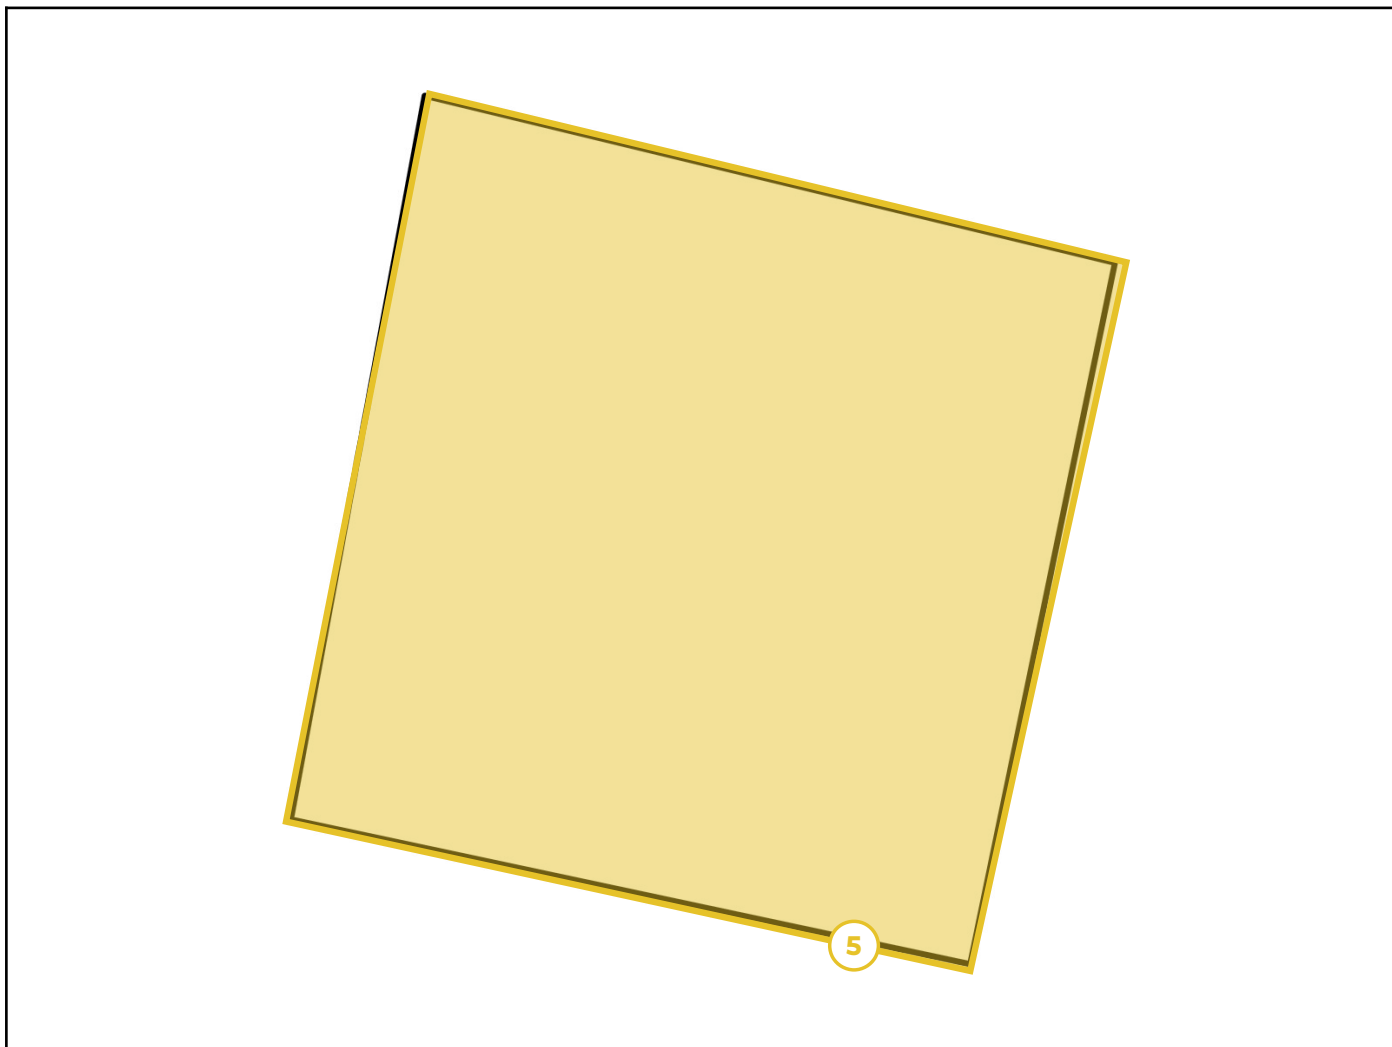
Plan 2.1: Constructie plan

Beschrijving	Type	Actie
5. roofing golfplaten	Asbestmateriaal	Zorgvuldig beheren

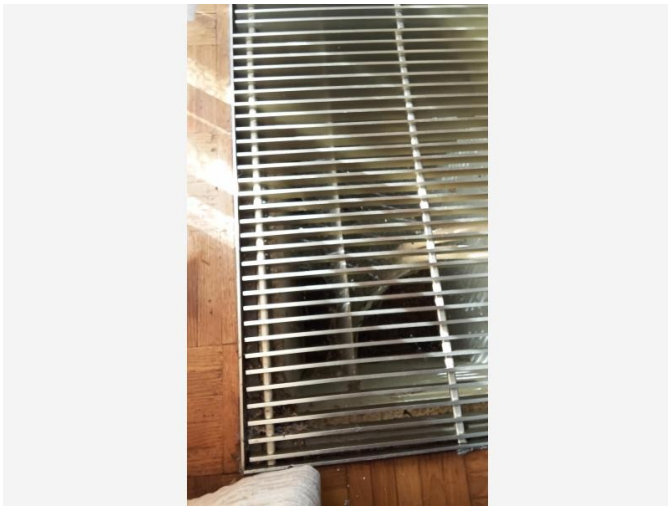
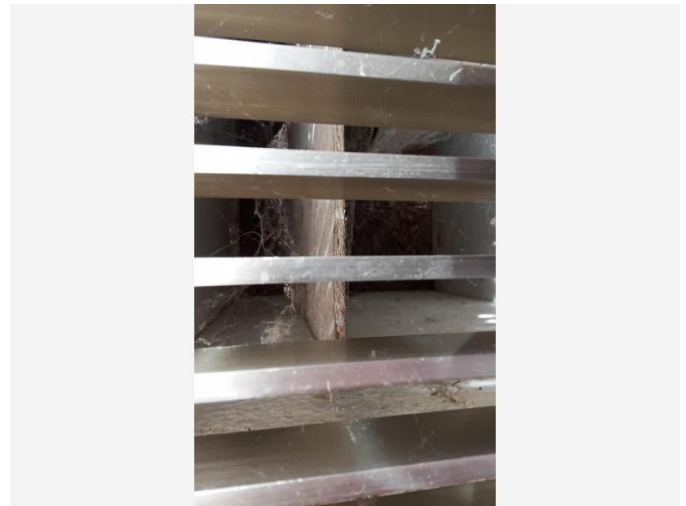
Eindbeoordeling materiaalrisico	Verhoogd materiaalrisico en/of verhoogde kans op vezelvrijgave
---------------------------------	--

Beschrijving	Plaat in radiator bak
Omgeving	Binnen
Primaire drager	HVAC infrastructuur en uitrusting
Asbestmateriaal	Plaat, paneel, tablet - Generiek
Bindmiddel van asbestmateriaal	Cement
Gebondenheid op basis van bindmiddel	Hecht
Hoeveelheid (oppervlakte - dikte - aantal)	<ul style="list-style-type: none">• 2,00 m² - 1,00 cm - 1 stuk
Totaal volume	0,02 m ³
Eenvoudig bereikbaar	Ja
Bevestigingswijze	<ul style="list-style-type: none">• Los (al dan niet bedekt)• Geklemd
Identificatiemethode	Vaststelling zonder monstername
Destructieve handeling voor identificatie	Nee

Verwijderen

- Zorg voor een veilig beheer. Vermijd het beschadigen van het asbestmateriaal. Controleer de toestand jaarlijks op wijzigingen.
- Voer bijkomende staalname(s) uit.

- Eenvoudige handelingen: mag via doe-het-zelf of door werknemer(s) met opleidingsattest eenvoudige handelingen gewoon uitnemen en dubbelverpakt afvoeren

draag ene mondmasker ffp 3 en overal type 5-6 en wergwerp handschoenen.

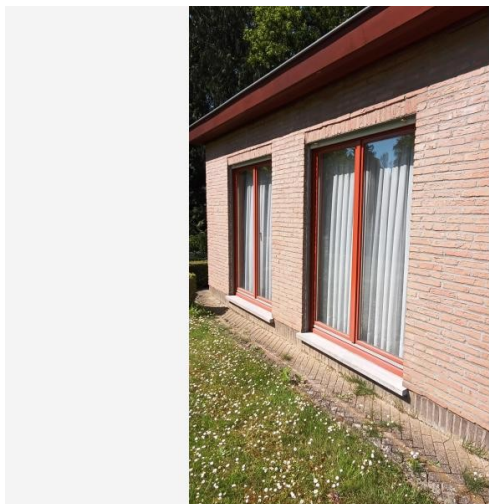
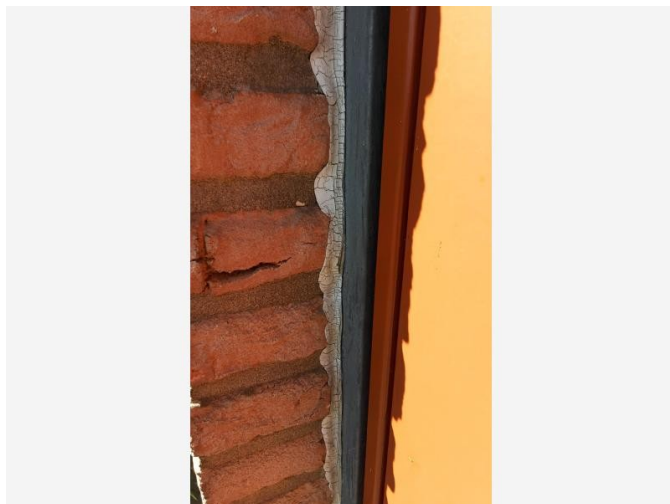
Eindbeoordeling materiaalrisico	Verhoogd materiaalrisico en/of verhoogde kans op vezelvrijgave
Opmerking	Toestand van het materiaal: Matig beschadigd, matig verweerd, de kit is wat gekrakkeleerd en kan zeker loskomen. Een staalname kan een andere asbestsoort met zich meebrengen en de risico beoordelig beïnvloeden

Beschrijving	kit/mastiek in en aan de ramen
Omgeving	Buiten
Primaire drager	Wandopening verticaal (raam, deur, ...)
Asbestmateriaal	In-situ afwerkingslagen - Pasta, stopverf, voegsel, stopsel, vulsel, mastiek, kitten, ...
Bindmiddel van asbestmateriaal	Kitten, mastiek, pasta
Gebondenheid op basis van bindmiddel	Hecht
Hoeveelheid (gewicht - aantal)	<ul style="list-style-type: none">• 1,00 kg - 1 stuk
Totaal gewicht	1,00 kg
Eenvoudig bereikbaar	Ja
Bevestigingswijze	<ul style="list-style-type: none">• Verlijmd, ingegoten, versmeerd
Identificatiemethode	Vaststelling zonder monsternamen
Destructieve handeling voor identificatie	Nee
Opmerking	<p>Dit gewicht is een berekende schatting, er worden geen rechten verleend aan dit gewicht.</p> <p>het gaat om de kit tussen raam en gevel en tussen raam en glas</p> <p>Er werd om economische redenen geen staal genomen. Opdrachtgever begrijpt dat daarom moet worden aangenomen dat deze toepassing asbest bevat, tot tegendeel wordt bewezen.</p>

Verwijderen

- Zorg voor een veilig beheer. Vermijd het beschadigen van het asbestmateriaal. Controleer de toestand jaarlijks op wijzigingen.
- Voer bijkomende staalname(s) uit.

- Eenvoudige handelingen: mag via doe-het-zelf of door werknemer(s) met opleidingsattest eenvoudige handelingen
Vorbereiding:
Voer een inspectie uit om te bepalen of kit asbest bevatten laat je een monster analyseren door een erkend lab.
Plan het verwijderen bij windstil weer om de verspreiding van asbestvezels te minimaliseren.
Veiligheidsuitrusting:
Draag geschikte PBM's: een FFP3-masker, beschermende overalls type 5-6 die je na gebruik kunt weggoaien, handschoenen en veiligheidsbrillen.

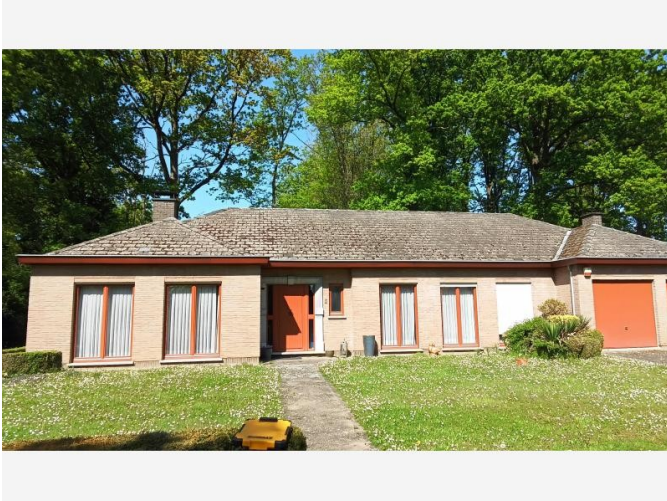
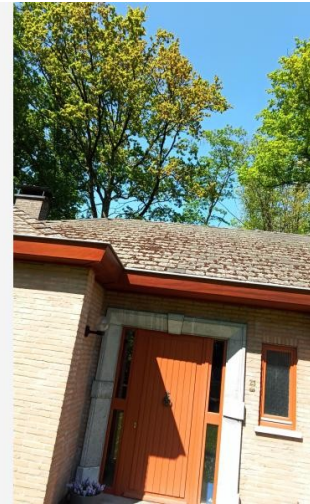
Eindbeoordeling materiaalrisico	Verhoogd materiaalrisico en/of verhoogde kans op vezelvrijgave
Opmerking	<p>crocidoliet wordt aangenomen omdat er geen staal werd genomen.</p> <p>een staalname kan de ware asbestsoort bewijzen. en dit kan een invloed hebben om de risicobeoordeling.</p> <p>Korstmossen op deze leien veroorzaken de "Matig beschadigd, matig verweerd" toestand.</p> <p>het is niet toegelaten dit dak te ontmossen</p>

Beschrijving	Leien uit asbestcement
Omgeving	Buiten
Primaire drager	Schuin dak
Asbestmateriaal	Dak- en gevelbekleding - Lei, shingle
Bindmiddel van asbestmateriaal	Cement
Gebondenheid op basis van bindmiddel	Hecht
Hoeveelheid (oppervlakte - aantal)	<ul style="list-style-type: none">• 165,00 m² - 1 stuk
Totale oppervlakte	165,00 m ²
Eenvoudig bereikbaar	Ja
Bevestigingswijze	<ul style="list-style-type: none">• Genageld, geniet
Identificatiemethode	Vaststelling zonder monstername
Destructieve handeling voor identificatie	Nee
Opmerking	<p>oppervlakte is een berendeneerde schatting , aan deze oppervlakte worden geen rechten verleend. dak was te hoog op accuraat te bepalen. de oppervlakte hier benoemd is een netto oppervlakte en houdt geen rekening met de overlap van de leien</p> <p>Er werd om economische reden geen staal genomen. pdrachtgever begrijpt dat daarom moet worden aangenomen dat deze toepassing asbest bevat, tot tegendeel wordt bewezen.</p>

Verwijderen

- Zorg voor een veilig beheer. Vermijd het beschadigen van het asbestmateriaal. Controleer de toestand jaarlijks op wijzigingen.
- Hemelwater dat afspoelt van asbestcement daken of gevels kan asbestdeeltjes bevatten. Gebruik het enkel voor gesloten circuits (bv. spoelen toiletten). Reinig na het vervangen van het dak of de gevel de dakgoten en regenwaterput of -ton om asbesthoudend sediment of slib te verwijderen
- Voer bijkomende staalname(s) uit.

- Eenvoudige handelingen: mag via doe-het-zelf of door werknemer(s) met opleidingsattest eenvoudige handelingen
Bij het verwijderen van asbesthoudende gevelleien is het essentieel om veilig te werk te gaan. Particulieren mogen zelf asbesthoudende materialen verwijderen tot een oppervlakte van 35 vierkante meter. Voor grotere oppervlaktes of bij twijfel is het aanbevolen dit werk over te laten aan een erkend asbestverwijderaar of een aannemer met een opleidingsattest voor eenvoudige handelingen. Hieronder volgt een handleiding voor het veilig verwijderen van gevelleien, met speciale aandacht voor het voorkomen van breuk:

Zeker niet ontmossen. geen hoge druk reinigers op gebruiken of enig borstelmetaal.

Het is niet toegelaten om zonnepanelen op dit dak te plaatsen.

Indien een dakraam moet worden geplaatst zal het dak (lokaal) moeten worden ontdaan van zijn asbestleien en mogen deze niet worden herbouwd in de aansluiting van het dakraam

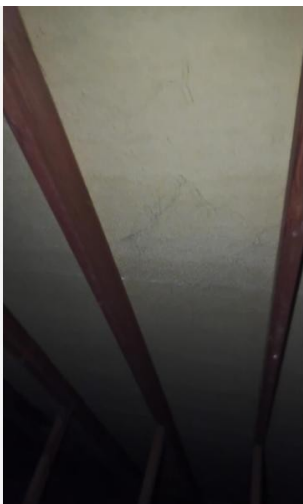
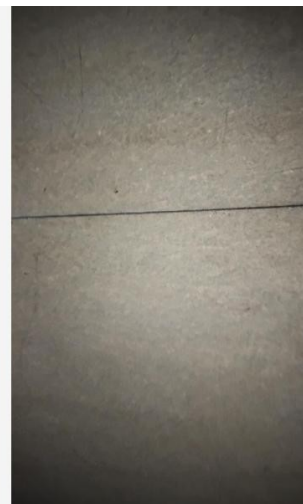
Eindbeoordeling materiaalrisico	Verhoogd materiaalrisico en/of verhoogde kans op vezelvrijgave
Opmerking	<p>Toestand van het materiaal : het bouwjaar verraad immers dat het materiaal niet nieuw is , de aanname is dan ook Licht beschadigd, licht verweerd.</p> <p>Crocidoliet is een aanname bij gebrek aan staalname.</p> <p>Een staalname kan een andere asbestsoort met zich meebrengen en de risico beoordelig beïnvloeden.</p> <p>Langs de buitenzijde liggen er pannen op langs de binnen zijde is het afgewerkt</p>

Beschrijving	Menuiseriet plaat onderdak
Omgeving	Binnen
Primaire drager	Schuin dak
Asbestmateriaal	Plaat, paneel, tablet - Type Menuiserite
Bindmiddel van asbestmateriaal	Cement
Gebondenheid op basis van bindmiddel	Hecht
Hoeveelheid (oppervlakte - dikte - aantal)	<ul style="list-style-type: none">• 165,00 m² - 0,40 cm - 1 stuk
Totaal volume	0,66 m ³
Eenvoudig bereikbaar	Nee <ul style="list-style-type: none">• Het asbestmateriaal is bedekt (uitgezonderd laag verf, coating, behang, kunststof, textiel) en het wegnemen van het bedekkende materiaal kan niet zonder het bedekkende materiaal te beschadigen.
Bevestigingswijze	<ul style="list-style-type: none">• Genageld, geniet
Identificatiemethode	Vaststelling zonder monstername
Destructieve handeling voor identificatie	Nee
Opmerking	<p>dikte is een schatting, de oppervlakte is een bereedeneerde schatting , waaraan geen rechten worden verleend. Deze oppervlakte behandelt de netto oppervlakte en houdt geen rekening met de overlappingen.</p> <p>Er werd om economische reden geen staal genomen. pdrachtgever begrijpt dat daarom moet worden aangenomen dat deze toepassing asbest bevat, tot tegendeel wordt bewezen.</p>

Maatregelen nemen

- Zorg voor een veilig beheer. Vermijd het beschadigen van het asbestmateriaal. Controleer de toestand jaarlijks op wijzigingen.
- Voer bijkomende staalname(s) uit.

- Eenvoudige handelingen: mag via doe-het-zelf of door werknemer(s) met opleidingsattest eenvoudige handelingen dit laat u best aan een aannemer met opleidingsattest EH.

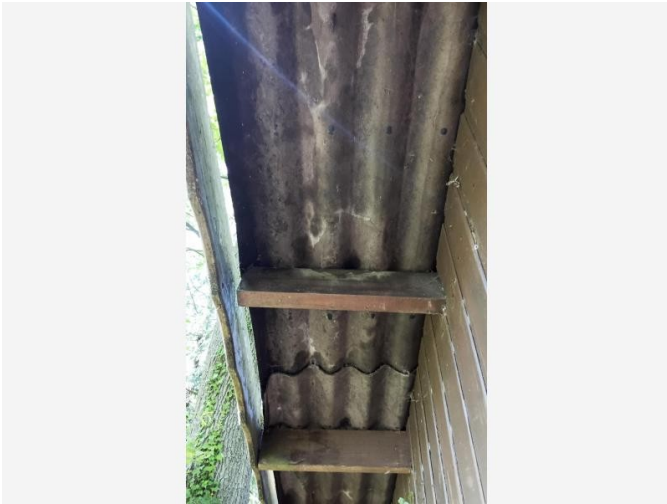
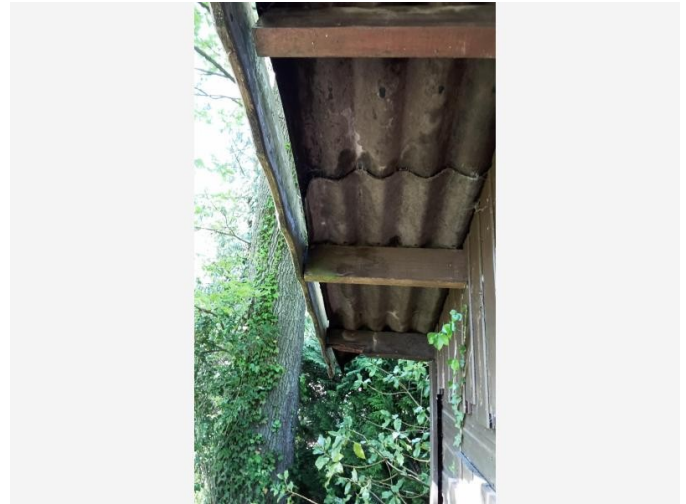
Eindbeoordeling materiaalrisico	Laag materiaalrisico en/of verlaagde kans op vezelvrijgave
Opmerking	Een staalname kan een andere asbestsoort met zich meebrengen en de risico beoordeelbaar beïnvloeden

Beschrijving	roofing golfplaten
Omgeving	Buiten
Primaire drager	Schuin dak
Asbestmateriaal	Dak- en gevelbekleding - Golfplaat
Bindmiddel van asbestmateriaal	Bitumen (roofing, teer, asfalt)
Gebondenheid op basis van bindmiddel	Hecht
Hoeveelheid (oppervlakte - aantal)	<ul style="list-style-type: none">• 15,00 m² - 1 stuk
Totale oppervlakte	15,00 m ²
Eenvoudig bereikbaar	Ja
Bevestigingswijze	<ul style="list-style-type: none">• Verlijmd, ingegoten, versmeerd
Identificatiemethode	Vaststelling zonder monstername
Destructieve handeling voor identificatie	Nee
Opmerking	<p>de oppervlakte is een beredeneerde schatting , waaraan geen rechten worden verleend.</p> <p>Er werd om economische reden geen staal genomen. Opdrachtgever begrijpt dat daarom moet worden aangenomen dat deze toepassing asbest bevat, tot tegendeel wordt bewezen .</p> <p>ook de kans op lekken maakt dat een staalname niet evident was zonder schade aan te richten</p>

Zorgvuldig beheren

- Zorg voor een veilig beheer. Vermijd het beschadigen van het asbestmateriaal. Controleer de toestand jaarlijks op wijzigingen.
- Voer bijkomende staalname(s) uit.

- Eenvoudige handelingen: enkel door erkend asbestverwijderaar
dit is vanwege de verlijming eerder een taak voor een erkend asbestverwijderaar.

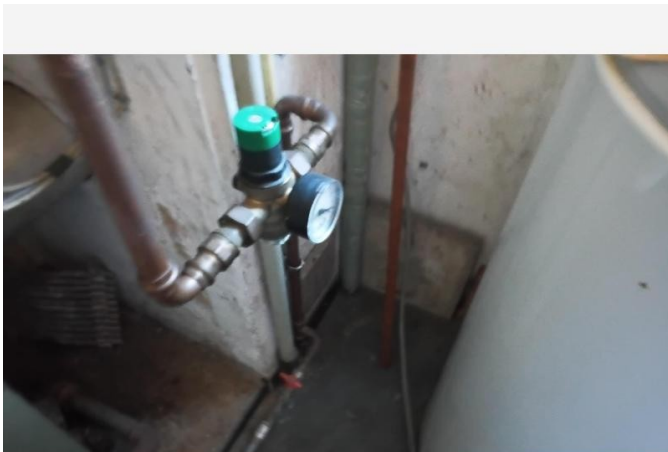
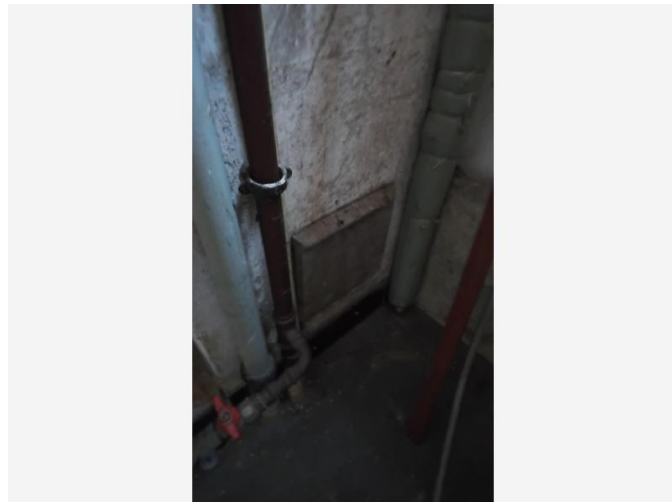
Eindbeoordeling materiaalrisico	Laag materiaalrisico en/of verlaagde kans op vezelvrijgave
Opmerking	<p>Crocidoliet is een aanname bij gebrek aan staalname.</p> <p>Een staalname kan een andere asbestsoort met zich meebrengen en de risico beoordeling beïnvloeden.</p> <p>de staat is relatief goed langs de buitenzijde. mogelijks de binnenzijde meer verweerd. maar dat kon niet worden na gekeken.</p>

Beschrijving	Roetluik in asbestcement
Omgeving	Binnen
Primaire drager	HVAC infrastructuur en uitrusting
Asbestmateriaal	Brandwerende afsluiting (prefab geheel) - Luik
Bindmiddel van asbestmateriaal	Cement
Gebondenheid op basis van bindmiddel	Hecht
Hoeveelheid (gewicht - aantal)	<ul style="list-style-type: none">• 2,00 kg - 1 stuk
Totaal gewicht	2,00 kg
Eenvoudig bereikbaar	Ja
Bevestigingswijze	<ul style="list-style-type: none">• Los (al dan niet bedekt)• Verlijmd, ingegoten, versmeerd
Identificatiemethode	Vaststelling zonder monsternamen
Destructieve handeling voor identificatie	Nee
Opmerking	gewicht is een benadering. en is louter symbolisch. er worden geen rechten verleend aan dit gewicht

Zorgvuldig beheren

- Zorg voor een veilig beheer. Vermijd het beschadigen van het asbestmateriaal. Controleer de toestand jaarlijks op wijzigingen.
- Voer bijkomende staalname(s) uit.

- Eenvoudige handelingen: mag via doe-het-zelf of door werknemer(s) met opleidingsattest eenvoudige handelingen
Roetluik zelf is los en kan men eenvoudig dubbel verpakt afvoeren .

De houder van het luik is ingemetst en kan worden verwijderd door overmaats boren.
Veiligheidsuitrusting:

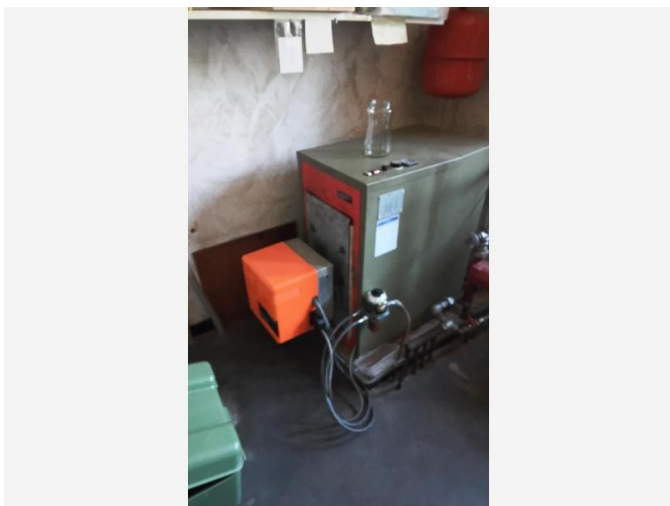
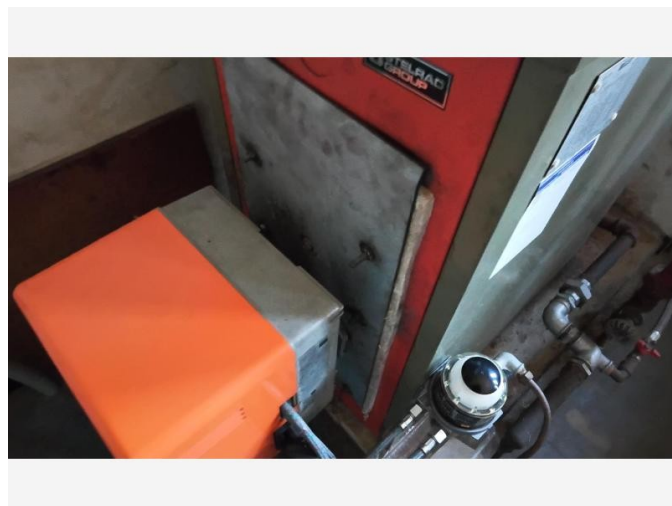
Beschrijving	Pical-achtige in stookplaats
Omgeving	Binnen
Primaire drager	HVAC infrastructuur en uitrusting
Bindmiddel van materiaal	Calciumsilicaat
Gebondenheid op basis van bindmiddel	Niet-hechtgebonden
Hoeveelheid (oppervlakte - dikte - aantal)	• 1,00 m ² - 1,00 cm - 1 stuk
Totaal volume	0,01 m ³
Identificatiemethode	Vaststelling met monstername
Destructieve handeling voor identificatie	Nee
