# Asbestinventarisatetest

Naamsevest 162, 3000 Leuven

Attestnummer : 20250521-000147.000

Uitgegeven op : 21.05.2025

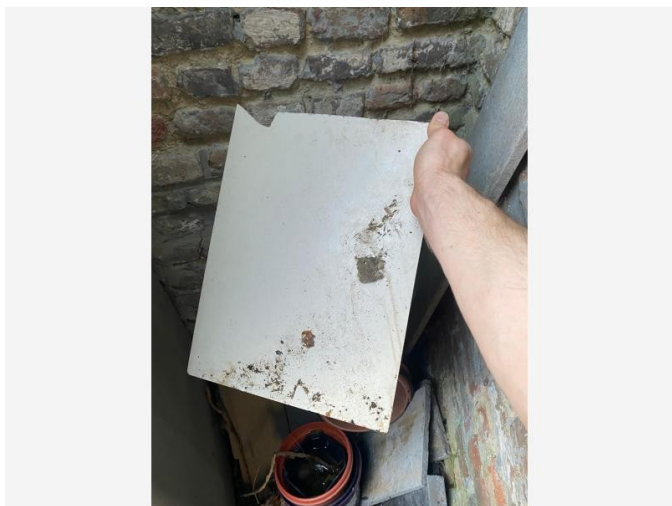
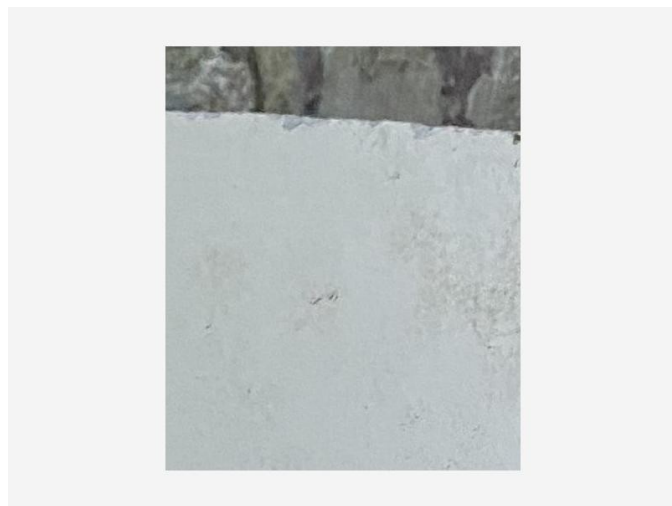
Beschrijving	Glasal-paneel
Type afvalstof	Betreft resten (contaminatie) van verwerking of beschadiging
Type resten (contaminatie)	<ul style="list-style-type: none"><li>• Stukken, fragmenten (los, opliggend)</li></ul>
Besmette materialen	<ul style="list-style-type: none"><li>• Geen (er is geen vermenging met ander materiaal)</li></ul>
Bron van de resten	Bron van de resten is niet meer aanwezig
Omgeving	Buiten
Primaire drager	Gedemonteerd of buitengebruik gesteld materiaal
Gebondenheid resten	Hecht
Hoeveelheid (gewicht - aantal)	<ul style="list-style-type: none"><li>• 1,00 kg - 1 stuk</li></ul>
Totaal gewicht	1,00 kg
Eenvoudig bereikbaar	Ja
Identificatiemethode	Vaststelling zonder monstername
Opmerking	In de tuin achter het tuinhuis treffen wij een glasal-paneel aan. Het heeft een afmeting van ongeveer 40 bij 20cm.

Het asbestmateriaal valt onder de mijlpaal van 2040.

**Dringend verwijderen**

- Verwijder het asbestafval.

- Eenvoudige handelingen: mag via doe-het-zelf of door werknemer(s) met opleidingsattest eenvoudige handelingen  
Het materiaal is in hechtgebonden en klein genoeg om veilig te hanteren.

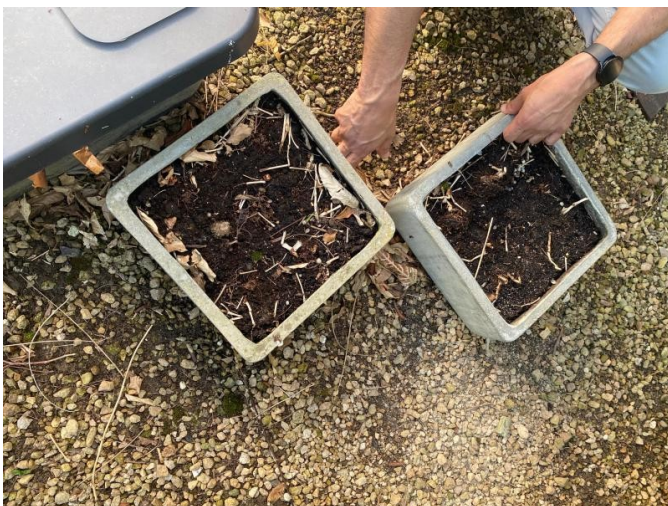
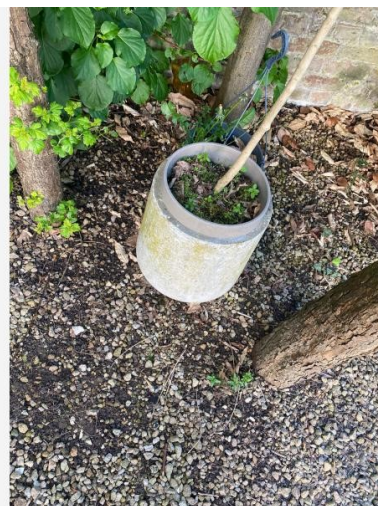
Beschrijving	Bloempotten
Type afvalstof	Betreft stock-voorraad of gedemonteerde asbestmaterialen
Aanwezige resten	Geen resten aanwezig
Omgeving	Buiten
Primaire drager	Bloempot
Asbestmaterialen	<ul style="list-style-type: none"><li>• Bak, reservoir, kuip, bloembak</li></ul>
Bindmiddel van asbestmateriaal	Cement
Gebondenheid op basis van bindmiddel	Hecht
Hoeveelheid (gewicht - aantal)	<ul style="list-style-type: none"><li>• 25,00 kg - 1 stuk</li></ul>
Totaal gewicht	25,00 kg
Eenvoudig bereikbaar	Ja
Identificatiemethode	Vaststelling zonder monstername
Opmerking	In de tuin (alsook op het balkon) zijn er enkele bloempotten aanwezig in cementachtig materiaal. Volgens de opdrachtgever zijn ze al enkele tientallen jaren oud. Gelet op de vermoedelijke leeftijd en het uitzicht beschouwen wij deze items als verdacht.

**Dringend verwijderen**

- Verwijder het asbestafval.

- Eenvoudige handelingen: mag via doe-het-zelf of door werknemer(s) met opleidingsattest eenvoudige handelingen  
Het materiaal is hechtgebonden en klein genoeg om veilig verwijderd te worden.

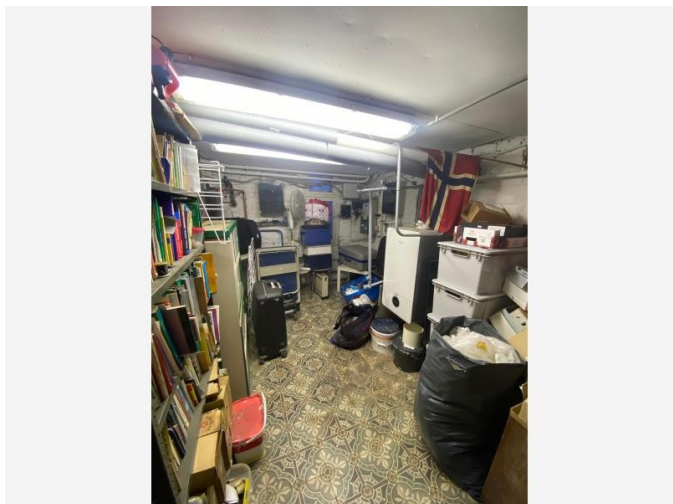
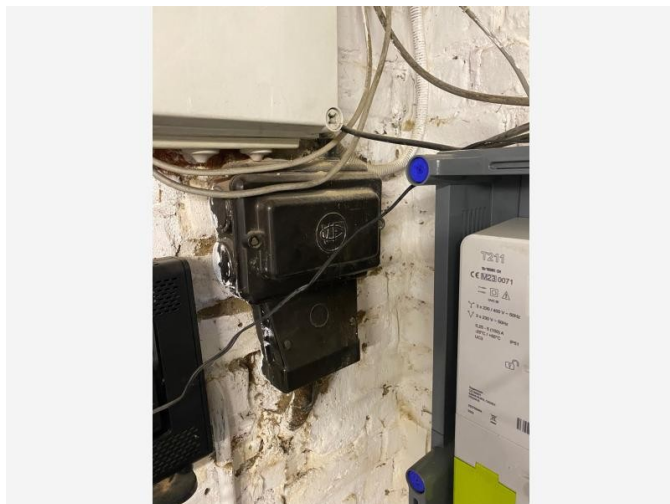
Eindbeoordeling materiaalrisico	Laag materiaalrisico en/of verlaagde kans op vezelvrijgave
---------------------------------	--

Gebondenheid	Categorie 1: hechtgebonden in oorsprong
Asbestsoort (vezeltype)	Crocidoliet aanwezig
Asbestconcentratie	Laag (< 50%)
Afschermingsgraad van het gehele materiaal	Geheel of deels (ook) vrij aan de binnenlucht
Toestand van het materiaal	Onbeschadigd, niet verweerd

Beschrijving	Behuizing schakelmateriaal
Omgeving	Binnen
Primaire drager	Communicatie en elektrische infrastructuur en uitrusting
Asbestmateriaal	Plaat, paneel, tablet - Type Bakeliet
Bindmiddel van asbestmateriaal	Kunststof of -hars
Gebondenheid op basis van bindmiddel	Hecht
Hoeveelheid (oppervlakte - dikte - aantal)	• 1,00 m <sup>2</sup> - 0,50 cm - 1 stuk
Totaal volume	0,005 m <sup>3</sup>
Eenvoudig bereikbaar	Ja
Bevestigingswijze	• Geschroefd
Identificatiemethode	Vaststelling zonder monstername
Destructieve handeling voor identificatie	Nee
Opmerking	In de kelder treffen wij nog enkele stuks schakelmateriaal van het oude type aan. Deze hebben een behuizing van wat mogelijk bakeliet betreft. Bakeliet kan asbesthoudend zijn.

Zorgvuldig beheren

- Zorg voor een veilig beheer. Vermijd het beschadigen van het asbestmateriaal. Controleer de toestand jaarlijks op wijzigingen.

- Eenvoudige handelingen: mag via doe-het-zelf of door werknemer(s) met opleidingsattest eenvoudige handelingen  
Het materiaal is hechtgebonden en in goede staat. Met kan het op eenvoudige wijze zelf verwijderen.

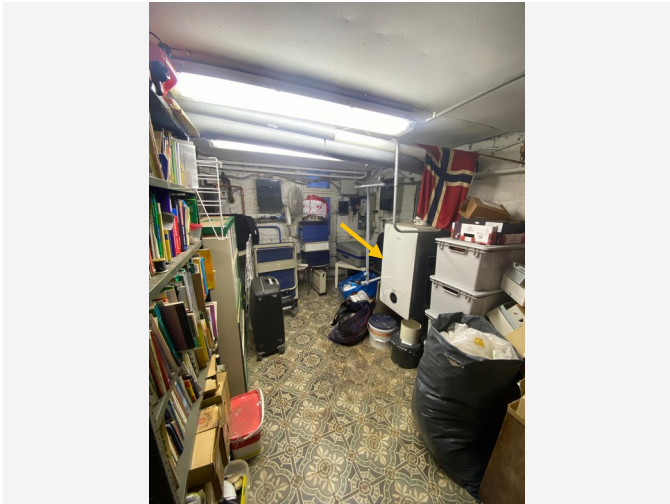
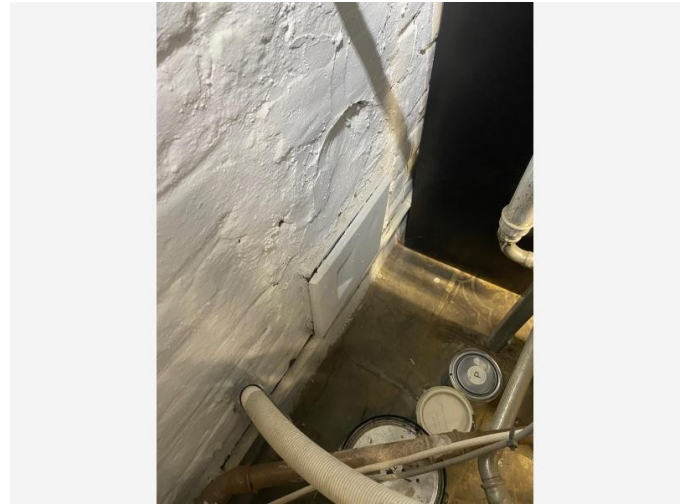
Eindbeoordeling materiaalrisico	Zeer laag materiaalrisico en/of zeer lage kans op vezelvrijgave
---------------------------------	---

Gebondenheid	Categorie 1: hechtgebonden in oorsprong
Asbestsoort (vezeltype)	Crocidoliet aanwezig
Asbestconcentratie	Laag (< 50%)
Afschermingsgraad van het gehele materiaal	Niet stootvaste afscherming
Toestand van het materiaal	Onbeschadigd, niet verweerd

Beschrijving	Asschuif kelder
Omgeving	Binnen
Primaire drager	HVAC infrastructuur en uitrusting
Asbestmateriaal	Brandwerende afsluiting (prefab geheel) - Luik
Bindmiddel van asbestmateriaal	Cement
Gebondenheid op basis van bindmiddel	Hecht
Hoeveelheid (gewicht - aantal)	<ul style="list-style-type: none"><li>• 2,00 kg - 1 stuk</li></ul>
Totaal gewicht	2,00 kg
Eenvoudig bereikbaar	Ja
Bevestigingswijze	<ul style="list-style-type: none"><li>• Geklemd</li></ul>
Identificatiemethode	Vaststelling zonder monsternamen
Destructieve handeling voor identificatie	Nee
Opmerking	In de kelder treffen wij een cementachtige asschuif aan. Gelet op de ouderdom en de toepassing beschouwen wij deze als verdacht. Het materiaal is geschilderd.

Zorgvuldig beheren

- Zorg voor een veilig beheer. Vermijd het beschadigen van het asbestmateriaal. Controleer de toestand jaarlijks op wijzigingen.

- Eenvoudige handelingen: mag via doe-het-zelf of door werknemer(s) met opleidingsattest eenvoudige handelingen  
Het materiaal is hechtgebonden en kan eenvoudig verwijderd worden.

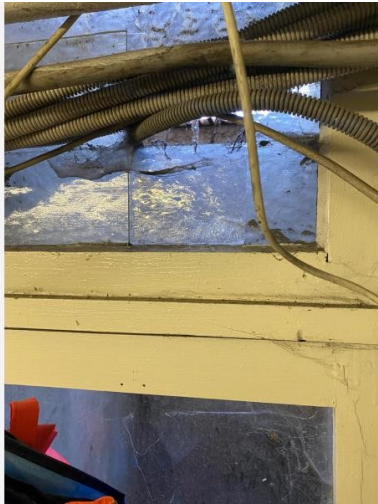
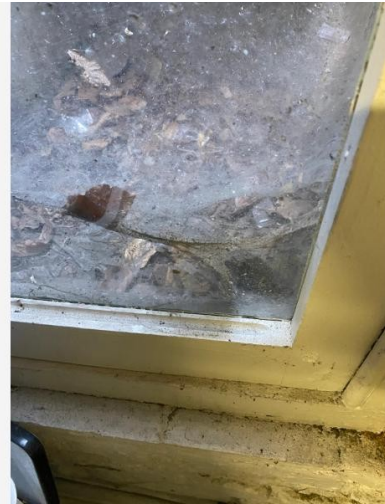
Eindbeoordeling materiaalrisico	Zeer laag materiaalrisico en/of zeer lage kans op vezelvrijgave
---------------------------------	---

Gebondenheid	Categorie 1: hechtgebonden in oorsprong
Asbestsoort (vezeltype)	Amfibool aanwezig, uitgezonderd crocidoliet
Asbestconcentratie	Laag (< 50%)
Afschermingsgraad van het gehele materiaal	Niet stootvaste afscherming
Toestand van het materiaal	Licht beschadigd, licht verweerd. Intact calciumsilicaatmateriaal of categorie III 'gebondenheid'

<b>Beschrijving</b>	Mastiek vensters
<b>Omgeving</b>	Grenst aan binnen- en buitenlucht
<b>Primaire drager</b>	Wandopening verticaal (raam, deur, ...)
<b>Asbestmateriaal</b>	In-situ afwerkingslagen - Pasta, stopverf, voegsel, stopsel, vulsel, mastiek, kitten, ...
<b>Bindmiddel van asbestmateriaal</b>	Kitten, mastiek, pasta
<b>Gebondenheid op basis van bindmiddel</b>	Hecht
<b>Hoeveelheid (gewicht - aantal)</b>	<ul style="list-style-type: none"><li>• 5,00 kg - 1 stuk</li></ul>
<b>Totaal gewicht</b>	5,00 kg
<b>Eenvoudig bereikbaar</b>	Ja
<b>Bevestigingswijze</b>	<ul style="list-style-type: none"><li>• Verlijmd, ingegoten, versmeerd</li></ul>
<b>Identificatiemethode</b>	Vaststelling zonder monsternamen
<b>Destructieve handeling voor identificatie</b>	Nee
<b>Opmerking</b>	Op de kelderverdieping zijn er nog enkele vensters van het oude type aanwezig: enkele beglazing met harde mastiek. Deze mastiek kan asbesthoudend zijn. De mastiekvoegen zijn erg dun. Wij nemen geen staal wegens het risico op gevolgschade.

Zorgvuldig beheren

- Zorg voor een veilig beheer. Vermijd het beschadigen van het asbestmateriaal. Controleer de toestand jaarlijks op wijzigingen.

- Eenvoudige handelingen: mag via doe-het-zelf of door werknemer(s) met opleidingsattest eenvoudige handelingen  
Het materiaal is hechtgebonden en wordt logischerwijze verwijderd met het ganze venster.

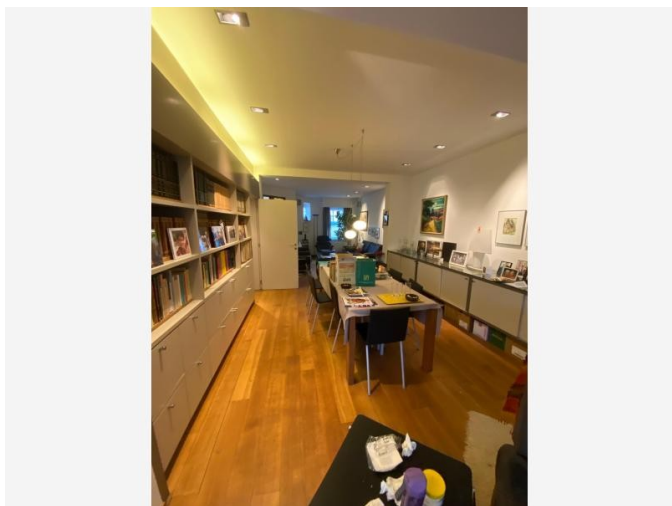
De plafonds in de ganse woning bestaan uit gipskarton. Dit is visueel en auditief vast te stellen.

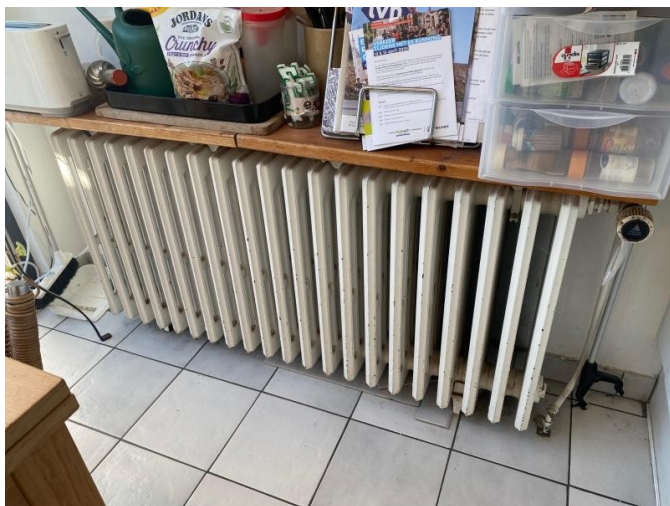
Alle radiatoren in de woning zijn opgebouwd uit losse segmenten. Radiatoren van dit type kunnen tussen de individuele segmenten van asbesthoudende pakkingen voorzien zijn.

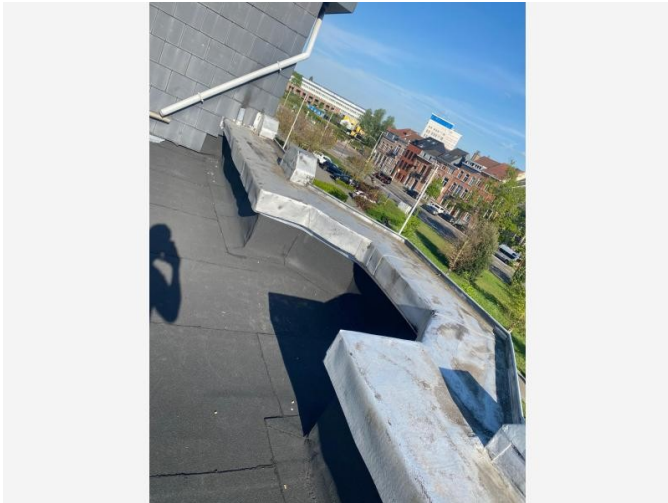
Het dak is voorzien van roofing. De roofing werd in 2024 geplaatst bij werken aangaande dakrenovatie en isolatie. Er is een factuur beschikbaar.

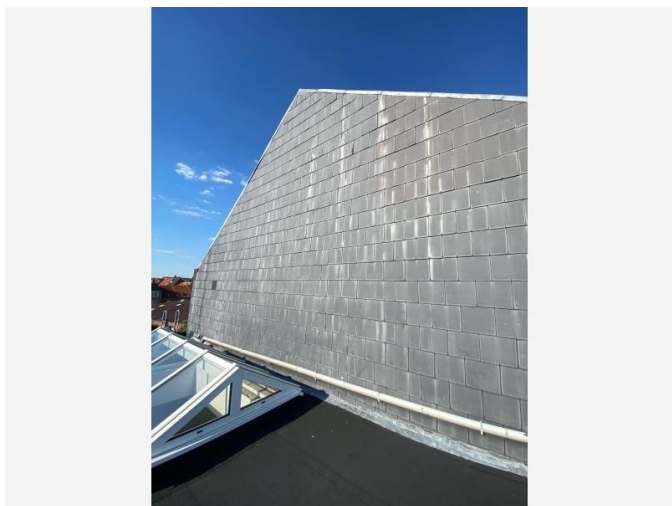
Bij de inspectie van het dak van de woning stellen wij vast dat de aanpalende gevel voorzien is van kunstleien. De leien zien er vrij recent uit maar wij kunnen niet onomstotelijk het jaar van plaatsing achterhalen.

Hou er bijgevolg rekening mee dat de leien van de aanpalende gevel asbesthoudend kunnen zijn, en dat brokstukjes of afspoelend regenwater op het plat dak van het geïnspecteerde pand terecht komen.

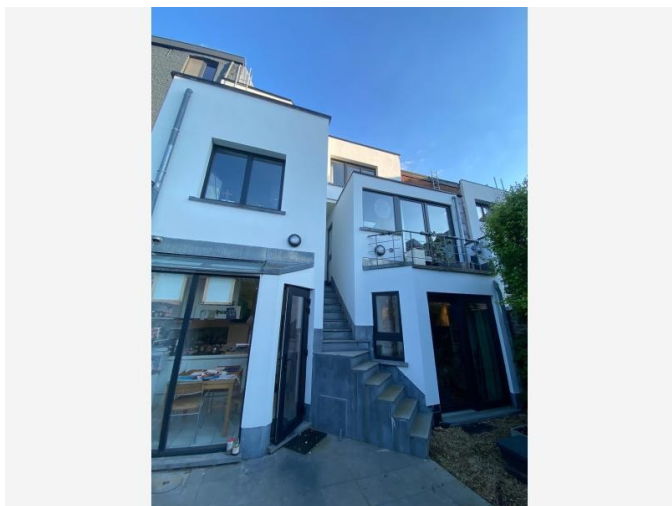
De achtergevel van het pand is voorzien van crepi. De crepi werd in 2024 geplaatst. Een factuur is beschikbaar.

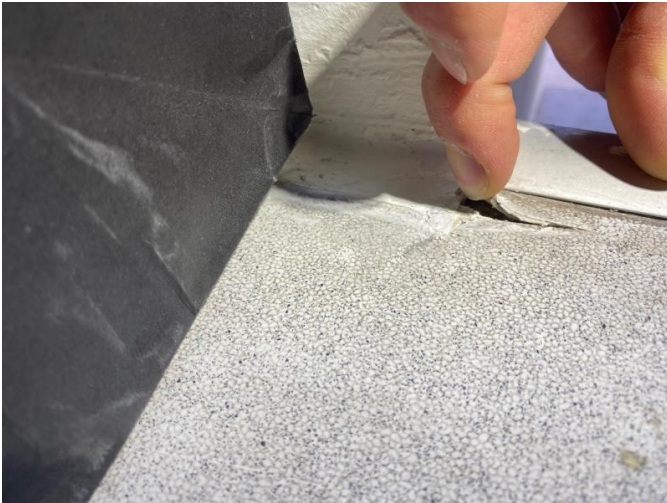
In verschillende ruimtes in de woning is er een vinylzeil aanwezig. Bij nadere inspectie blijkt dit niet verdacht: de onderzijde is wit van kleur, pvc-achtig en zeer flexibel.

Hou er rekening mee dat eventuele onderliggende lijmlagen eventueel alsnog asbesthoudend kunnen zijn.

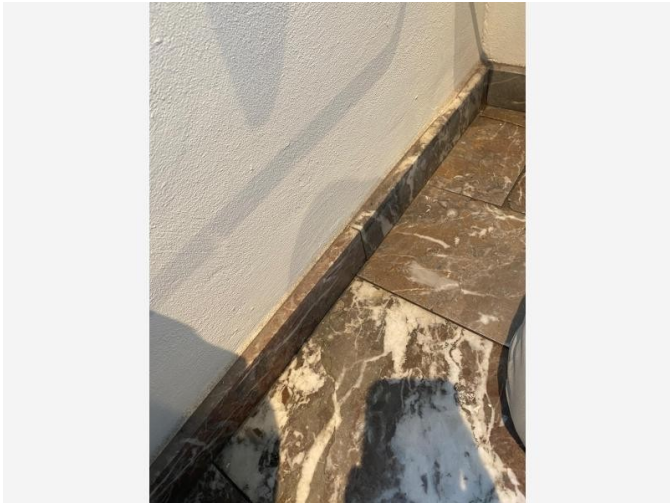
In de woning zijn er op verschillende plaatsen natuurstenen of keramische plinten aanwezig. Mogelijks bevindt zich onder deze plinten een asbesthoudende lijmlaag, gelet op de toepassing.

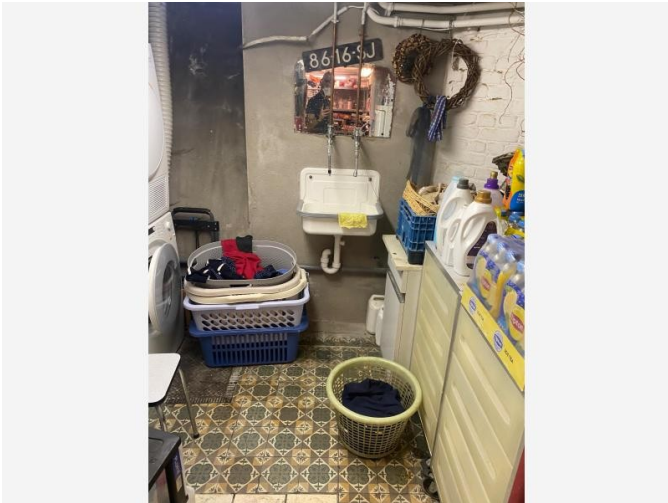
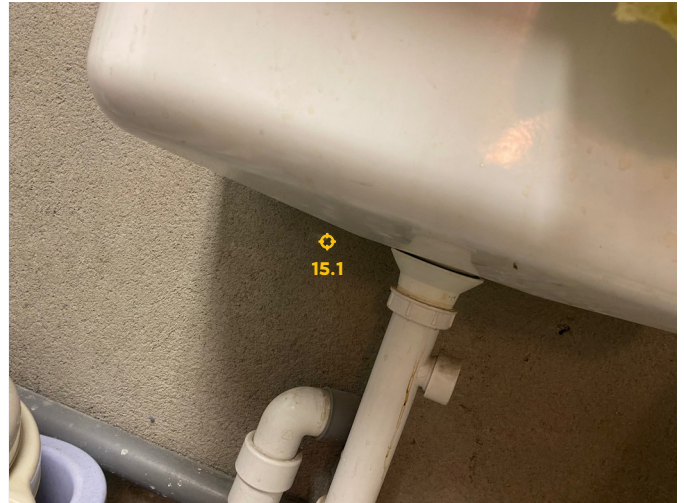
# Fiche 15: Cementering kelder

Geen asbest

#	Type	Referentie	Resultaat
15.1	Mengmonster	MM02: Cementering kelder	Geen asbest

<b>Beschrijving</b>	Cementering kelder
<b>Omgeving</b>	Binnen
<b>Primaire drager</b>	Binnenwand
<b>Bindmiddel van materiaal</b>	Cement
<b>Gebondenheid op basis van bindmiddel</b>	Hecht
<b>Hoeveelheid (gewicht - aantal)</b>	<ul style="list-style-type: none"><li>• 500,00 kg - 1 stuk</li></ul>
<b>Totaal gewicht</b>	500,00 kg
<b>Identificatiemethode</b>	Vaststelling met monstername
<b>Destructieve handeling voor identificatie</b>	Nee
<b>Opmerking</b>	In de kelder zijn verschillende wanden voorzien van een cementering. Deze werd geplaatst met het oog op het waterdichten van de kelder. Volgens de opdrachtgever werd dit enkele jaren geleden uitgevoerd. Er zijn eventueel echter geen facturen meer beschikbaar. Wij gaan over tot monstername.

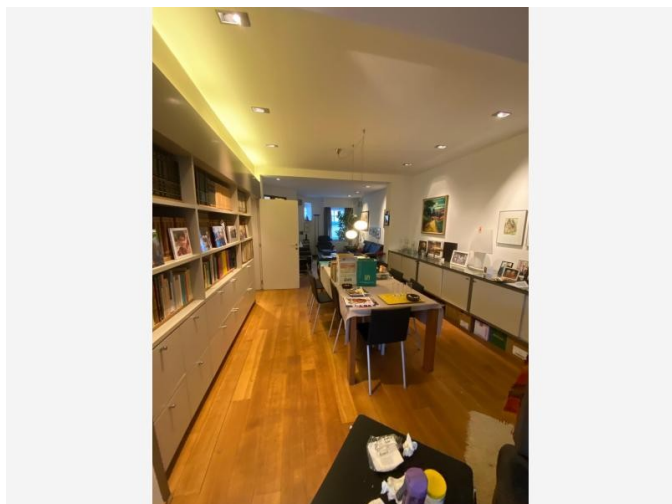
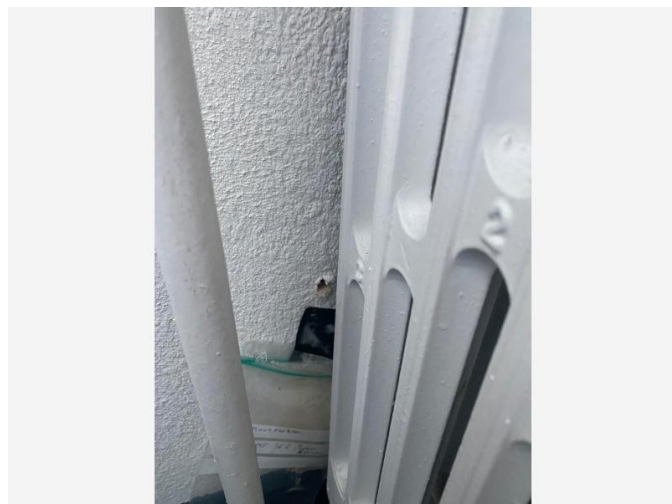
Geen asbest

#	Type	Referentie	Resultaat
16.1	Mengmonster	MM01: Muurpleister	Geen asbest

Beschrijving	Muurpleister
Omgeving	Binnen
Primaire drager	Binnenwand
Bindmiddel van materiaal	Gips - kalk
Gebondenheid op basis van bindmiddel	Niet-hechtgebonden
Hoeveelheid (oppervlakte - dikte - aantal)	<ul style="list-style-type: none"><li>• 80,00 m<sup>2</sup> - 1,00 cm - 1 stuk</li><li>• 80,00 m<sup>2</sup> - 1,00 cm - 1 stuk</li><li>• 100,00 m<sup>2</sup> - 1,00 cm - 1 stuk</li></ul>
Totaal volume	2,60 m <sup>3</sup>
Identificatiemethode	Vaststelling met monstername
Destructieve handeling voor identificatie	Nee
Opmerking	De wanden in de woning zijn voorzien van pleisterwerk. Gelet op de bepalingen van het inspectieprotocol gaan wij over tot monstername.
