# Asbestinventarisatetest

Mechelsesteenweg 722, 3020 Herent

Attestnummer : 20231007-000035.000

Uitgegeven op : 07.10.2023

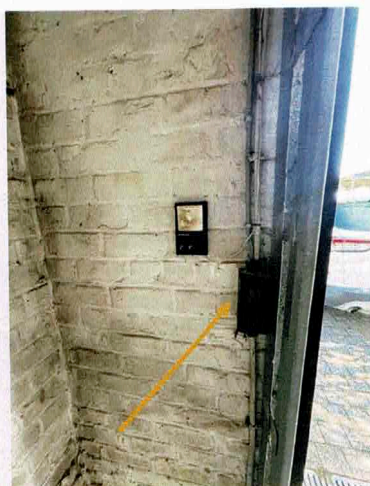
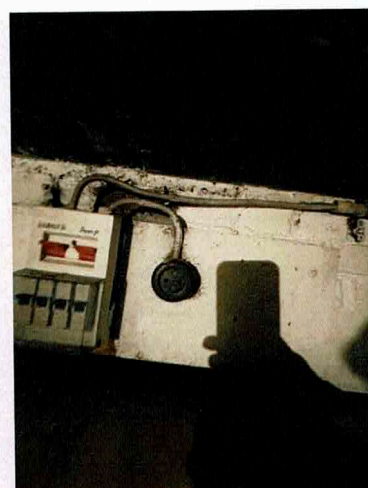
## Fiche 1: bakeliet schakelaar/stopcontact/zekeringkast

Het asbestmateriaal valt onder de mijlpaal van 2040.

**Zorgvuldig beheren**

- Zorg voor een veilig beheer. Vermijd het beschadigen van het asbestmateriaal. Controleer de toestand jaarlijks op wijzigingen.

- Eenvoudige handelingen: mag via doe-het-zelf of door werknemer(s) met opleidingsattest eenvoudige handelingen  
meterkast op het gelijkvloers mag door een erkende energieleverancier verwijderd worden. De overige bakeliet toepassingen zijn eenvoudig los te schroeven en te verwijderen.

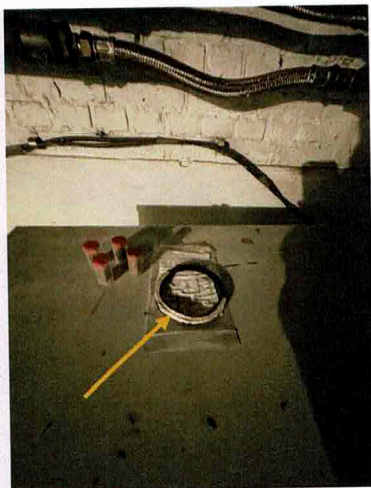
## Fiche 2: koordddichting CV-ketel

De koordddichting die op de CV-ketel lag is niet asbestverdacht gezien deze een schijnende/opvallende glans heeft.

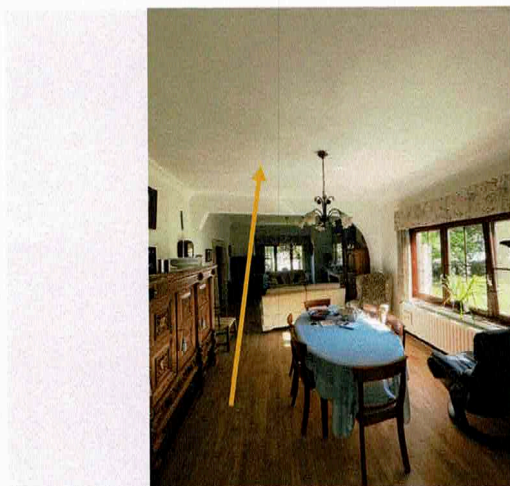
## Fiche 4: gipskarton plafonds

Er is nergens plafondpleister toegepast in de woning. Op het gelijkvloers bestaat het plafond uit gipskartonbeplating naast de onderzochte bronfiches van overige plafondafwerkingen.

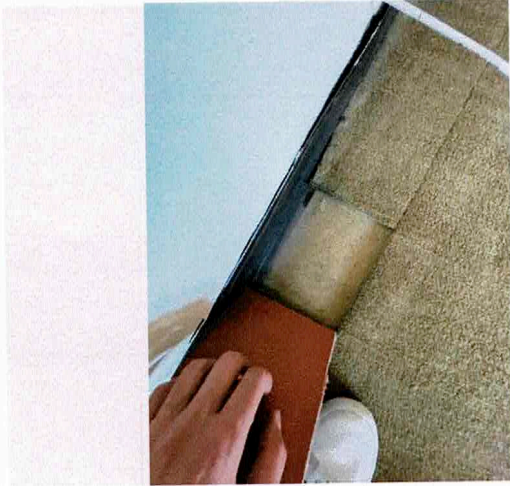
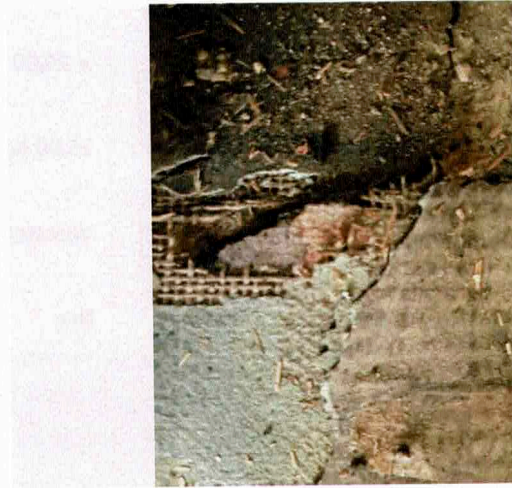
## Fiche 5: vloerzeil (zolder)

Geen asbest

| # | Type | Referentie | Resultaat |
|---|---|---|---|
| 5.1 | Puntmonster | PM03 | Geen asbest |

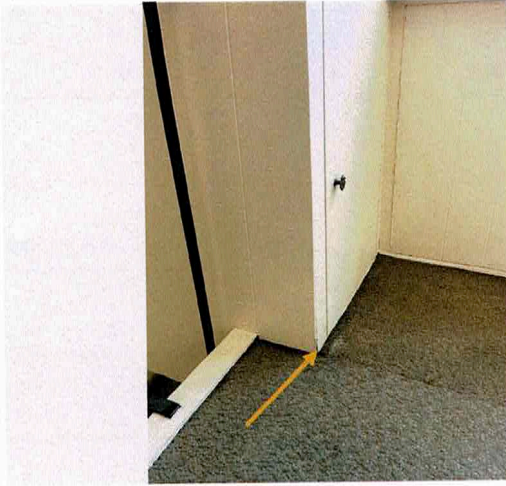
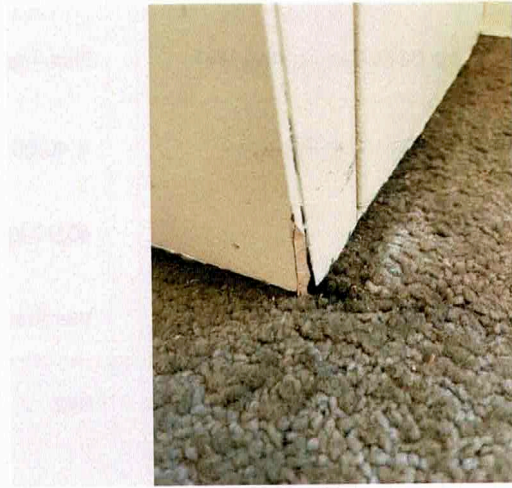
## Fiche 6: lambrisering

Geen asbest

| # | Type | Referentie | Resultaat |
|---|---|---|---|
| 6.1 | Puntmonster | PM02 | Geen asbest |

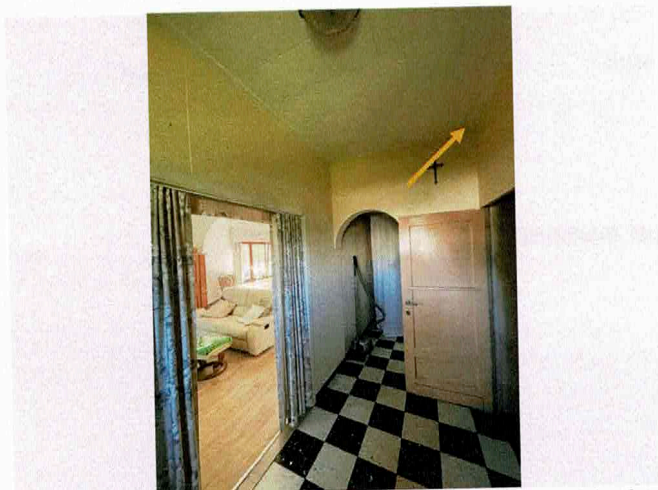
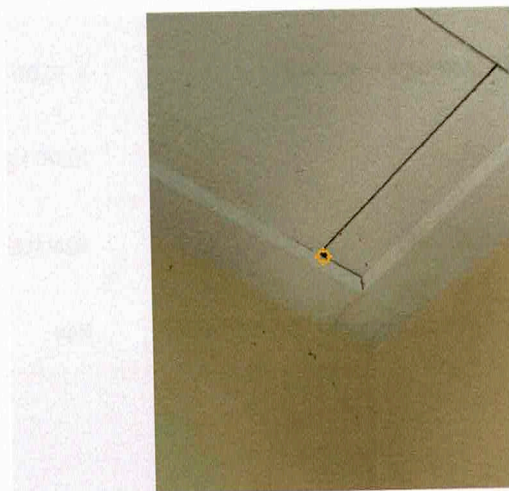
## Fiche 7: plafondplaten gang

Geen asbest

| # | Type | Referentie | Resultaat |
|---|---|---|---|
| 7.1 | Puntmonster | PM01 | Geen asbest |

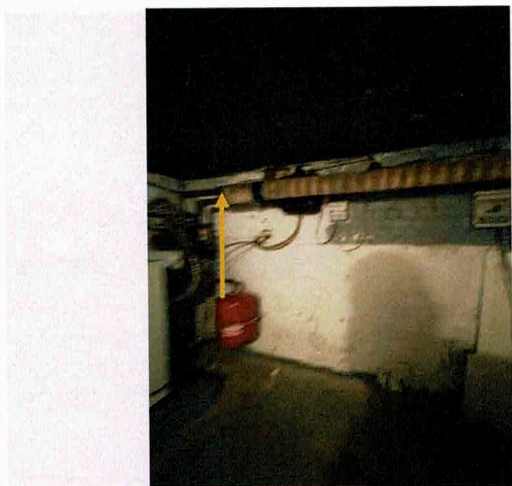
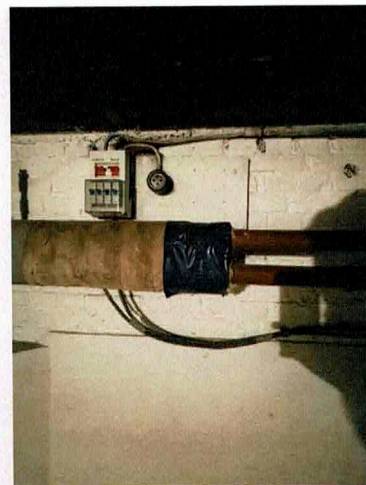
## Fiche 8: leidingisolatie

Geen asbest

| # | Type | Referentie | Resultaat |
|---|---|---|---|
| 8.1 | Mengmonster | MM02 | Geen asbest |

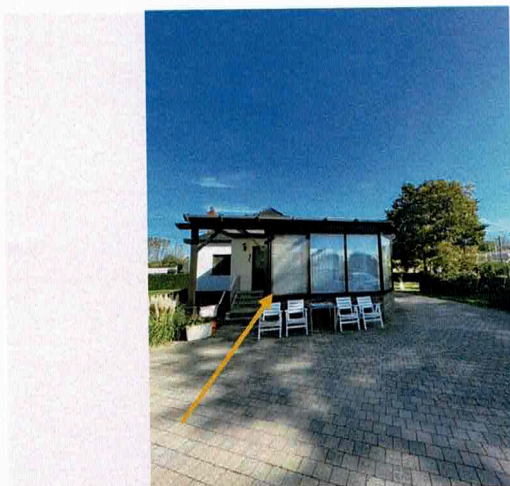
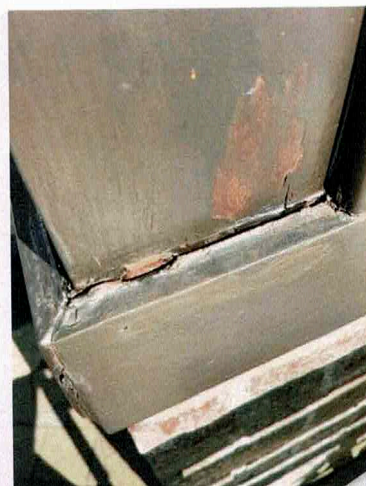
## Fiche 9: mastiek

Geen asbest

| # | Type | Referentie | Resultaat |
|---|---|---|---|
| 9.1 | Puntmonster | PM04 | Geen asbest |

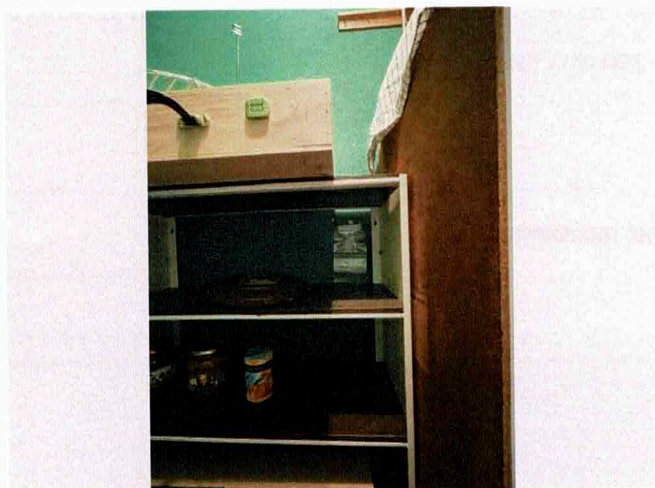
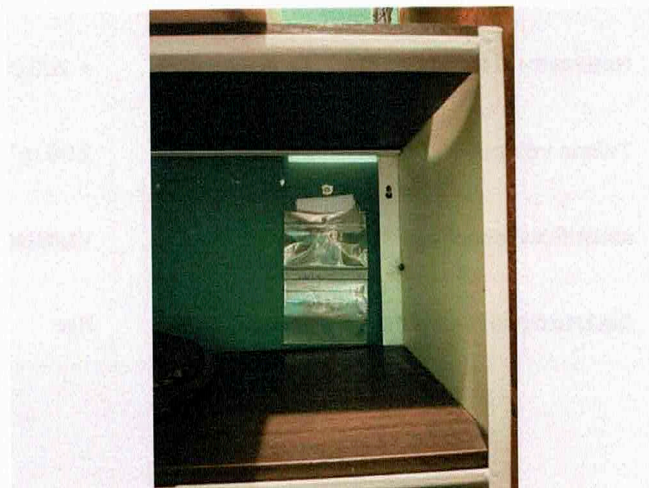
## Fiche 10: wandpleister

Geen asbest

| # | Type | Referentie | Resultaat |
|---|---|---|---|
| 10.1 | Mengmonster | MM#01 | Geen asbest |
