# Asbestinventarisatetest

Ruimtevaartstraat 13, 2800 Mechelen

Attestnummer : 20260608-000006.000

Uitgegeven op : 08.06.2026

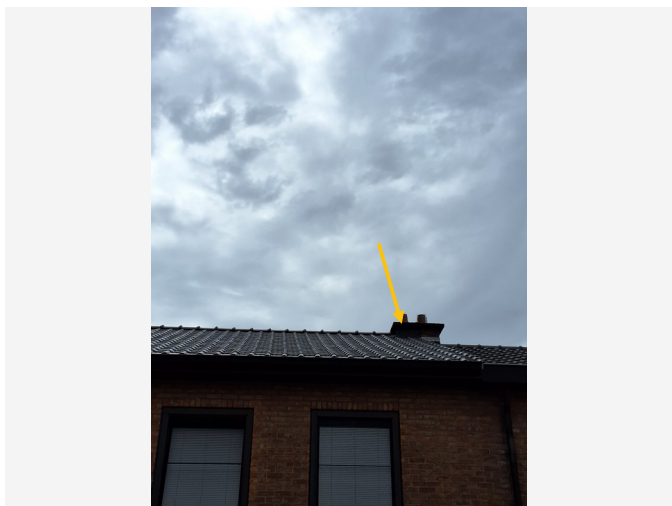
*Situeringsfoto*

**Reden:** Het te onderzoeken materiaal situeert zich hoger dan 3,50 m te rekenen vanaf een veilige ondergrond

**Uitleg van de asbestdeskundige:** De binnenkant van de schouw is niet waarneembaar. De schouw bevat binnenin mogelijk een asbestcement rookgaskanaal. Laat dit onderzoeken bij eventuele werken.

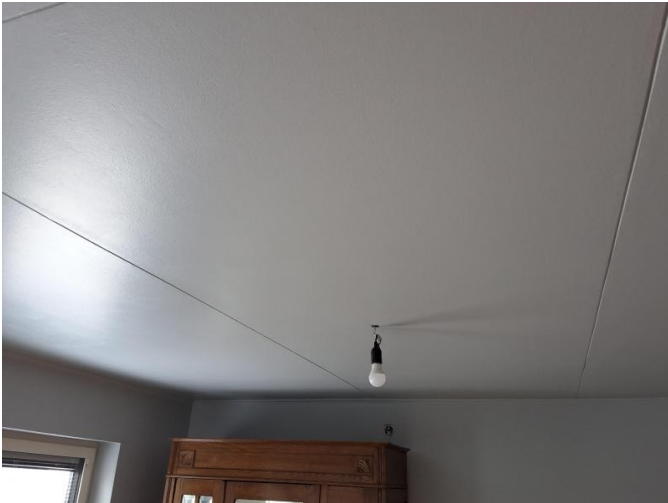
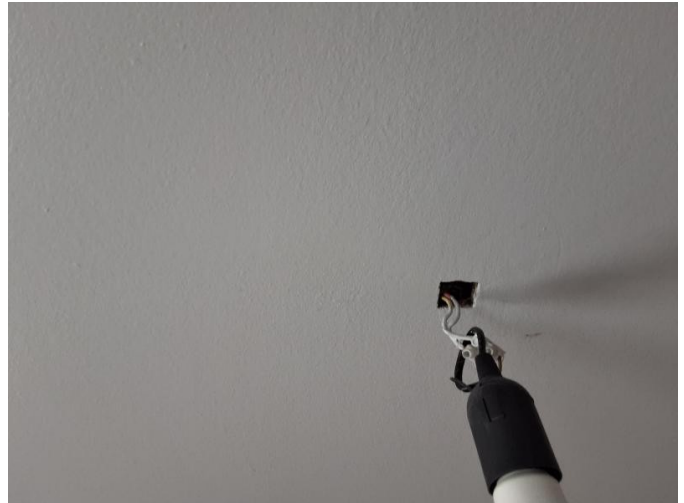
De plafonds werden afgewerkt met niet-asbestverdachte voorzetpanelen die inspectie van de bedekte structuur (opbouw, pleisterwerk) verhinderen.

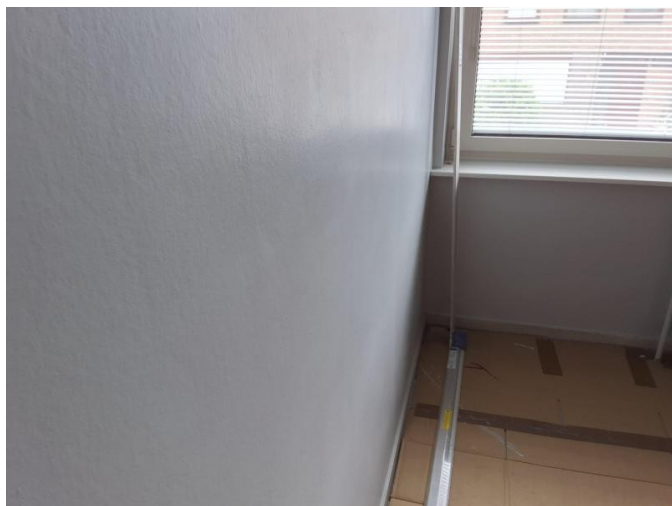
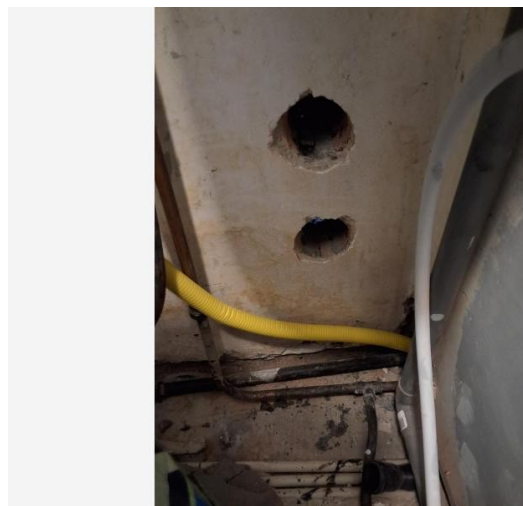
## Fiche 3: Pleisterwerk Wanden

Geen asbest

| # | Type | Referentie | Resultaat |
|---|---|---|---|
| 3.1 | Mengmonster | MM01 | Geen asbest |

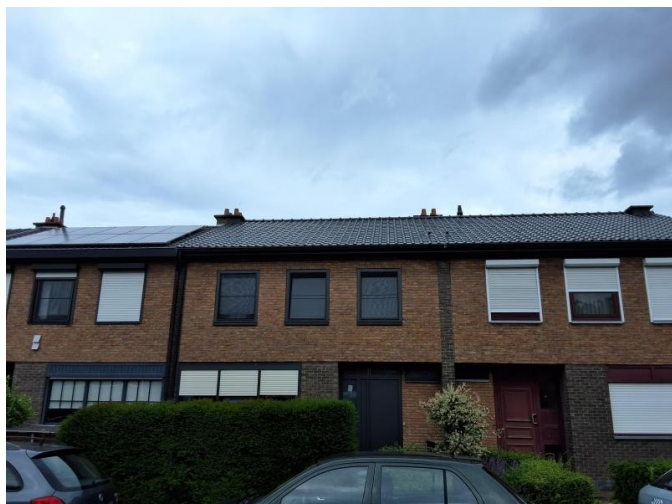
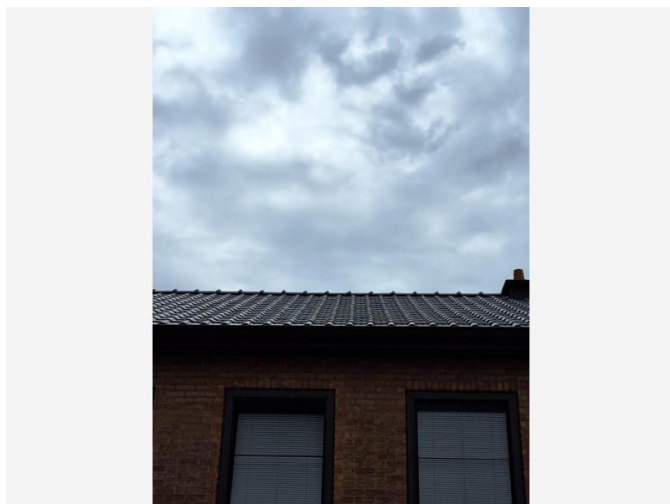
### Fiche 4: Dakbedekking bestaande uit pannen (niet verdacht)

| Beschrijving | Notitie | Terug te vinden op plannen |
|---|---|---|
| Fiche 4: Dakbedekking bestaande uit pannen (niet verdacht) | De dakbedekking is niet-asbestverdacht. | - |

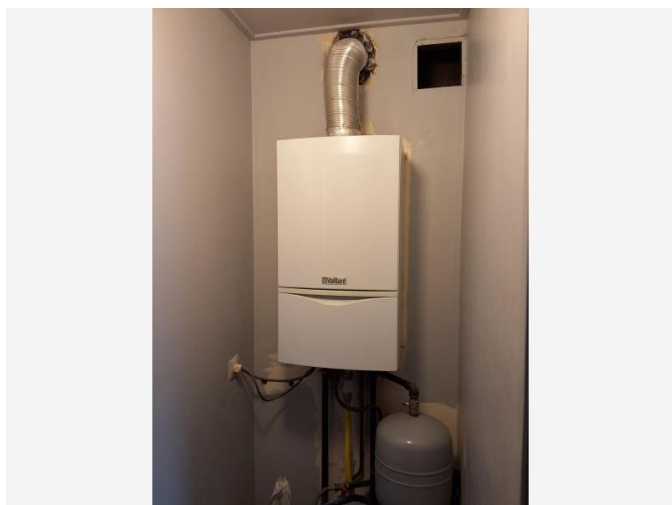
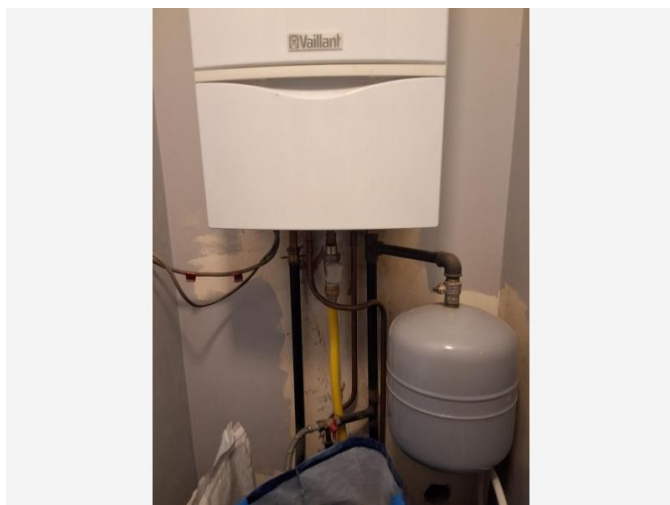
### Fiche 5: CV-ketel (niet verdacht)

| Beschrijving | Notitie | Terug te vinden op plannen |
|---|---|---|
| Fiche 5: CV-ketel (niet verdacht) | De CV-ketel (dichtingen, isolerend materiaal) is niet asbestverdacht. | - |

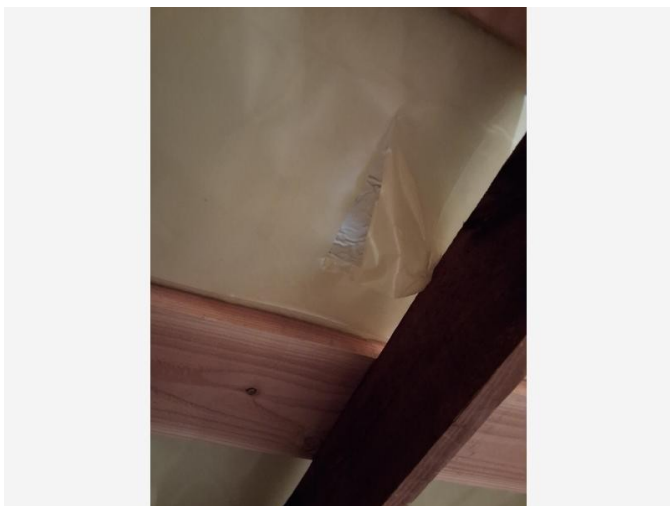
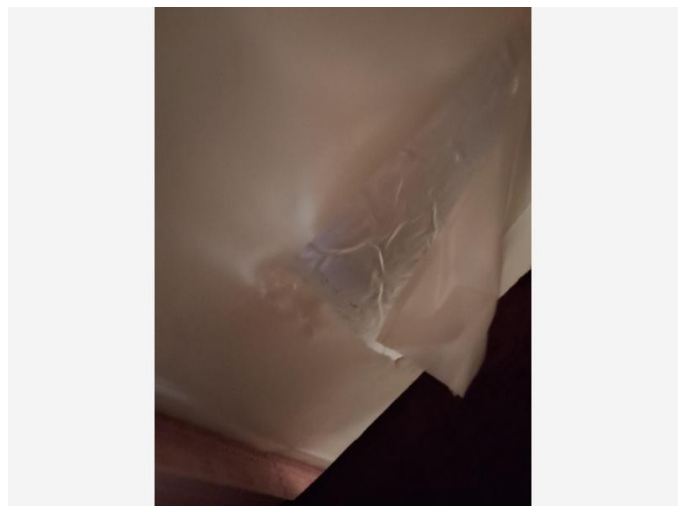
### Fiche 6: Onderdak (niet waarneembaar)

| Beschrijving | Notitie | Terug te vinden op plannen |
|---|---|---|
| Fiche 6: Onderdak (niet waarneembaar) | Het onderdak is niet waarneembaar. Bij werken, controleer een mogelijk verdacht onderdak op de aanwezigheid van asbest. | - |
