Asbestinventarisatetest

Frederik Wouterslaan 6, 1910 Kampenhout

Attestnummer : 20250810-000008.000

Uitgegeven op : 10.08.2025

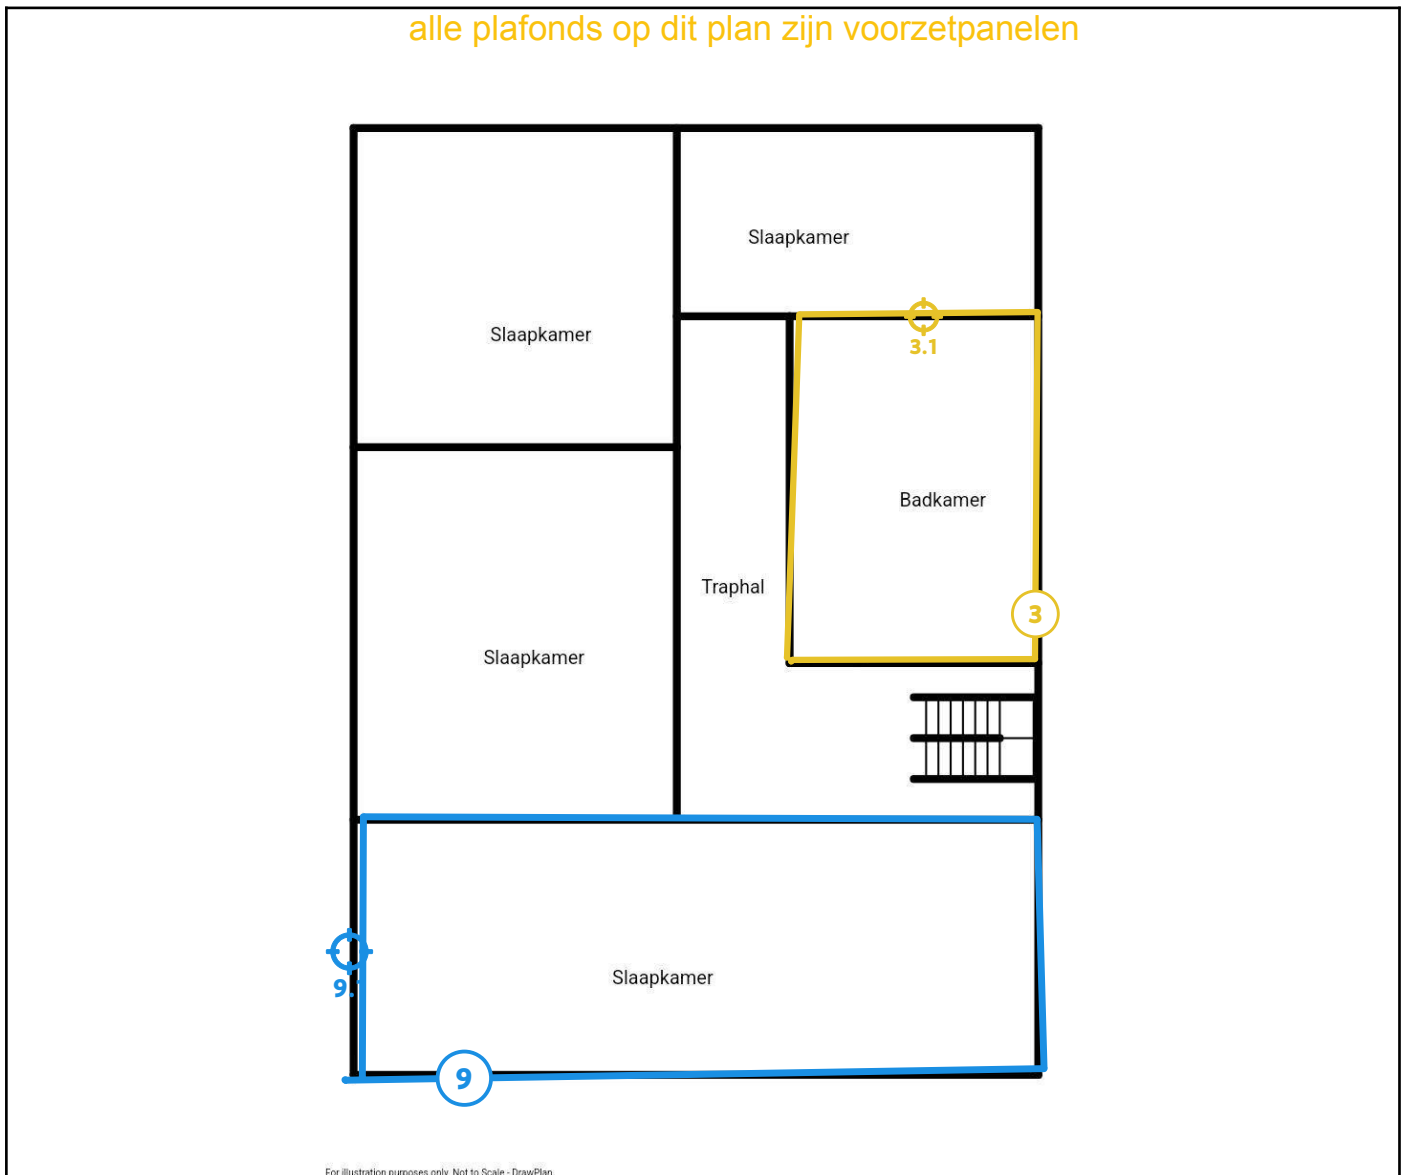
Plan 1.3: V+1

Beschrijving	Type	Actie
3. Glasal wanden	Asbestmateriaal	Zorgvuldig beheren
3.1 Code: PM03	Puntmonster	-
5. Plafonds bestaande uit voorzetpanelen	Advies	-
9. Pleisterwerk wanden	Geen asbest	-
9.1 Code: MM01	Mengmonster	-

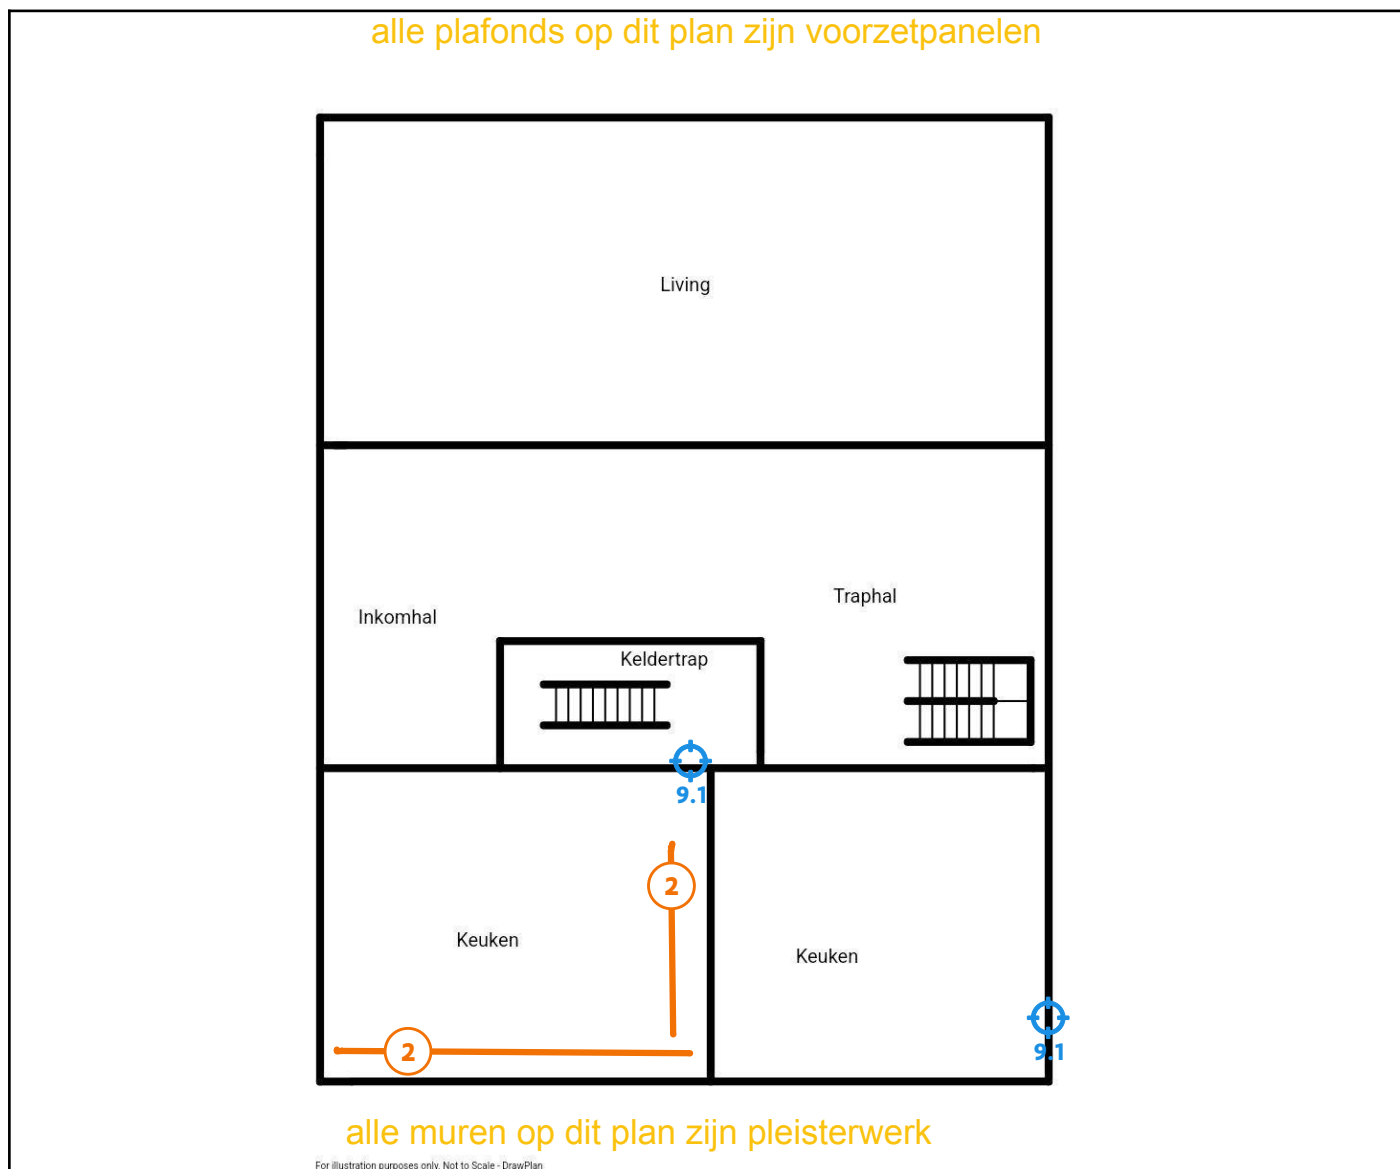
Plan 1.5: V+0

Beschrijving	Type	Actie
2. Glasal deurpaneel	Asbestmateriaal	Verwijderen
5. Plafonds bestaande uit voorzetpanelen	Advies	-
9. Pleisterwerk wanden	Geen asbest	-
9.1 Code: MM01	Mengmonster	-

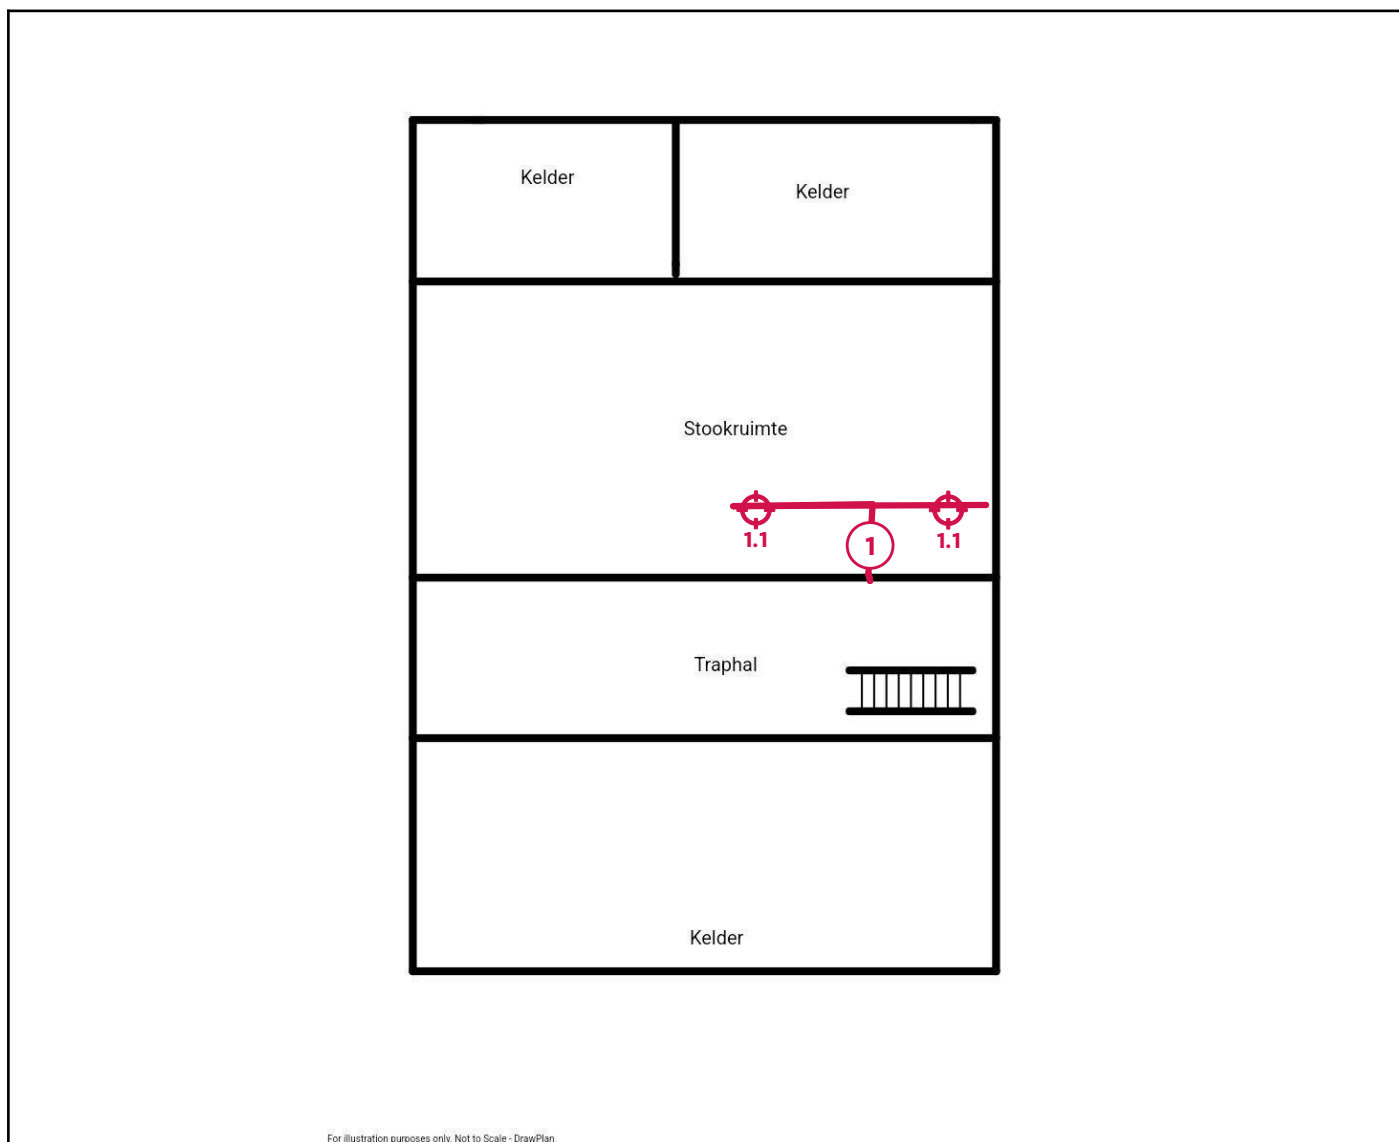
Plan 1.6: V-1

Beschrijving	Type	Actie
1. Leidingisolatie	Asbestmateriaal	Dringend verwijderen
1.1 Code: MM03	Mengmonster	-

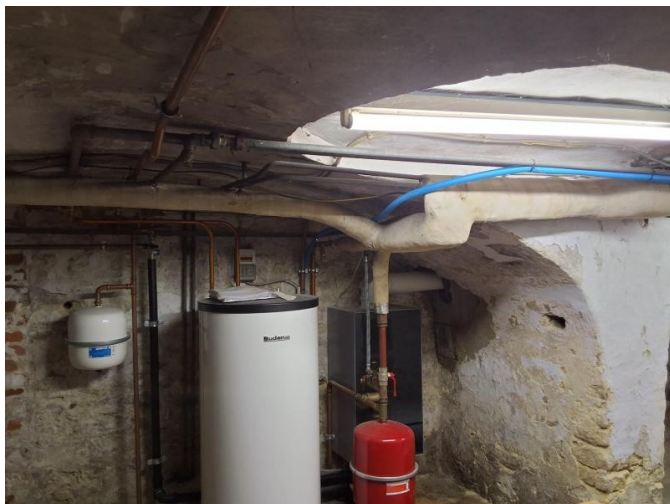
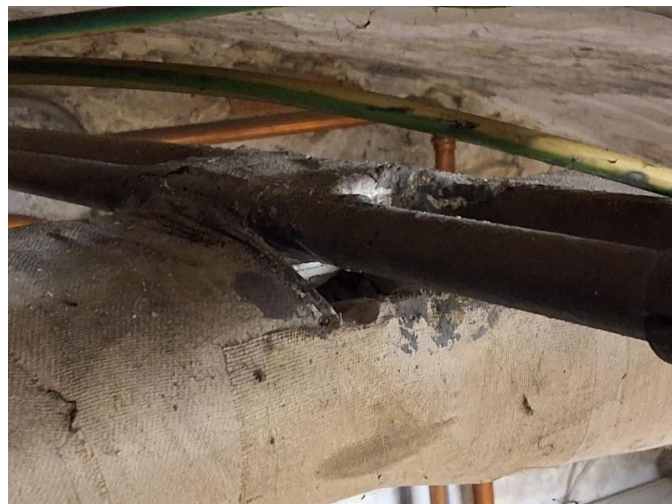
Eindbeoordeling materiaalrisico	Hoog materiaalrisico en/of hoge kans op vezelvrijgave
---------------------------------	---

Gebondenheid	Categorie 2: niet-hechtgebonden met matrix
Asbestsoort (vezeltype)	Amfibool aanwezig, uitgezonderd crocidoliet
Asbestconcentratie	Hoog ($\geq 50\%$)
Afschermingsgraad van het gehele materiaal	Geheel of deels (ook) vrij aan binnenluchtstromen
Toestand van het materiaal	Matig beschadigd, matig verweerd

#	Type	Referentie	Resultaat
1.1	Mengmonster	MM03	Amosiet

Beschrijving	Leidingisolatie
Omgeving	Binnen
Primaire drager	HVAC infrastructuur en uitrusting
Asbestmateriaal	In-situ afwerkingslagen - Thermische isolatie
Bindmiddel van asbestmateriaal	Gips - kalk
Gebondenheid op basis van bindmiddel	Niet-hechtgebonden
Hoeveelheid (lengte - omtrek - dikte - aantal)	<ul style="list-style-type: none">• 7,00 m - 40,00 cm - 8,00 cm - 1 stuk
Totaal volume	0,224 m ³
Eenvoudig bereikbaar	Ja
Bevestigingswijze	<ul style="list-style-type: none">• Verlijmd, ingegoten, versmeerd
Identificatiemethode	Vaststelling met monstername
Destructieve handeling voor identificatie	Nee
Opmerking	De hoeveelheid is een schatting en kan afwijken van de werkelijke toestand. Rechte stukken en bochten worden waar mogelijk apart bemonsterd.

Dringend verwijderen

- Sluit de ruimte luchtdicht af en vermijd het betreden van de ruimte.
- Verwijder dit asbestmateriaal zo snel mogelijk. Volg de toestand goed op.

- Hermetische zone (erkend asbestverwijderaar)
Deze toepassing kan enkel door een erkende asbestverwijderaar via de methodiek van hermetische zone verwijderd worden omdat verwijdering via de methodiek van eenvoudige handelingen en/of couveusezakmethode niet mogelijk is; en er automatisch een verhoogd risico op vrijgave van asbestvezels (max. concentratie 0,01 vezels/cm - CODEX Art. VI.3-54) ontstaat. (Bron: CODEX - Art. VI.3-61.- par 1.)

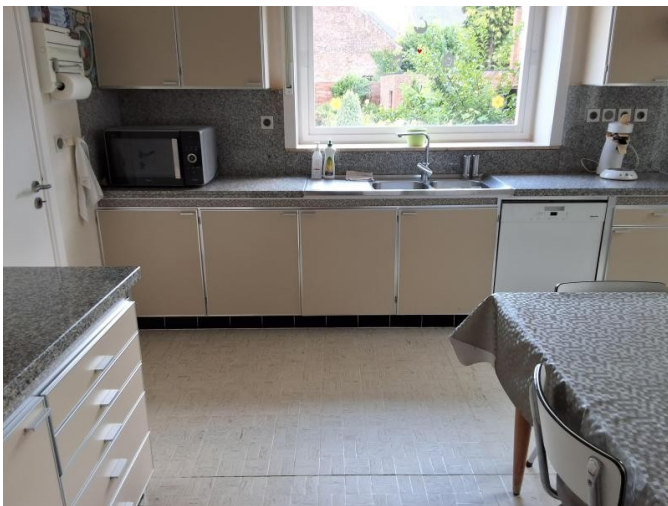
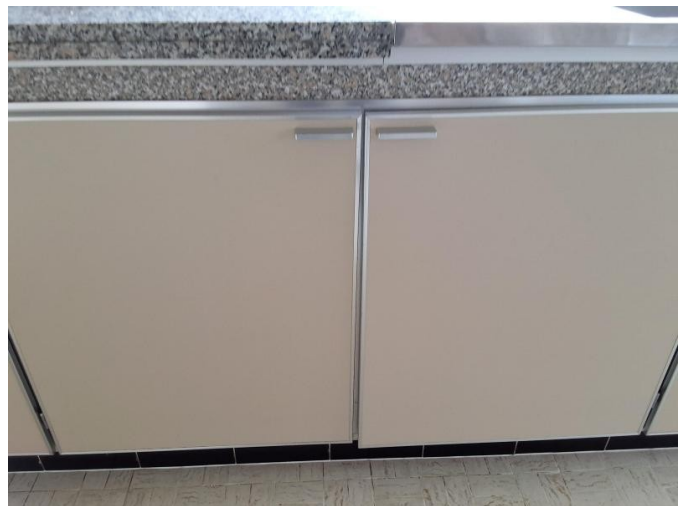
Eindbeoordeling materiaalrisico	Verhoogd materiaalrisico en/of verhoogde kans op vezelvrijgave
---------------------------------	--

Gebondenheid	Categorie 1: hechtgebonden in oorsprong
Asbestsoort (vezeltype)	Crocidoliet aanwezig
Asbestconcentratie	Laag (< 50%)
Afschermingsgraad van het gehele materiaal	Geheel of deels (ook) vrij aan binnenluchtstromen
Toestand van het materiaal	Licht beschadigd, licht verweerd. Intact calciumsilicaatmateriaal of categorie III 'gebondenheid'

Beschrijving	Glasal deurpaneel
Omgeving	Buiten
Primaire drager	Wandopening verticaal (raam, deur, ...)
Asbestmateriaal	Plaat, paneel, tablet - Geëmailleerd, type Glasal
Bindmiddel van asbestmateriaal	Cement
Gebondenheid op basis van bindmiddel	Hecht
Hoeveelheid (oppervlakte - dikte - aantal)	<ul style="list-style-type: none">• 1,00 m² - 1,00 cm - 16 stuks
Totaal volume	0,16 m ³
Eenvoudig bereikbaar	Ja
Bevestigingswijze	<ul style="list-style-type: none">• Geklemd
Identificatiemethode	Vaststelling zonder monstername
Destructieve handeling voor identificatie	Nee
Opmerking	De hoeveelheid is een schatting en kan afwijken van de werkelijke toestand.

Verwijderen

- Zorg voor een veilig beheer en verwijder dit asbestmateriaal wanneer het bij werken eenvoudig bereikbaar wordt. Controleer de toestand jaarlijks op wijzigingen.

- Eenvoudige handelingen: mag via doe-het-zelf of door werknemer(s) met opleidingsattest eenvoudige handelingen
Deze toepassing kan door een aannemer die over een opleidingsattest eenvoudige handelingen beschikt of door een particulier (doe-het-zelf), verwijderd worden indien er geen verhoogd risico op vrijgave van asbestvezels (max. concentratie 0,01 vezels/cm³ - CODEX Art. VI.3-54) ontstaat en de toepassing voorafgaand wordt gefixeerd/bevochtigd; de individuele elementen zonder machinale werktuigen en zonder breken of gooien een voor een losgemaakt worden; en ten slotte in gesloten verpakking weggevoerd worden naar een erkend afvalpunt (recyclagepark).

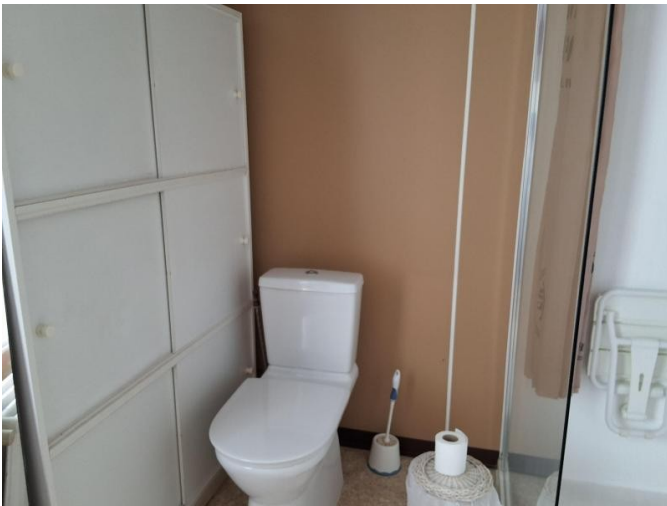
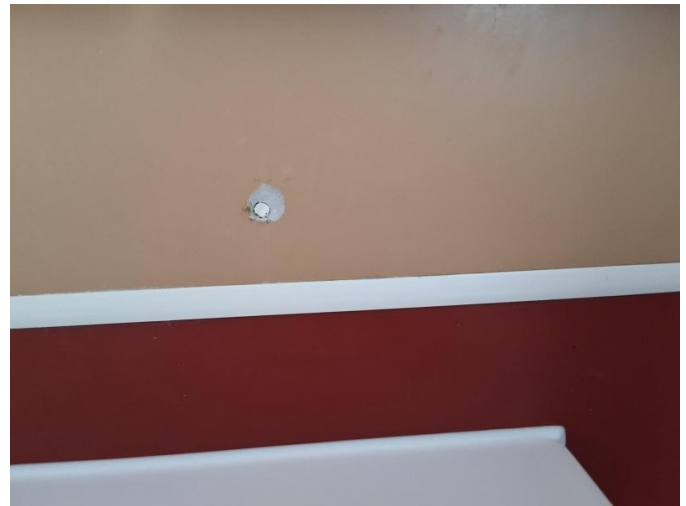
Eindbeoordeling materiaalisico	Laag materiaalisico en/of verlaagde kans op vezelvrijgave
--------------------------------	---

Gebondenheid	Categorie 1: hechtgebonden in oorsprong
Asbestsoort (vezeltype)	Alleen chrysotiel
Asbestconcentratie	Laag (< 50%)
Afschermingsgraad van het gehele materiaal	Geheel of deels (ook) vrij aan binnenluchtstromen
Toestand van het materiaal	Licht beschadigd, licht verweerd. Intact calciumsilicaatmateriaal of categorie III 'gebondenheid'

#	Type	Referentie	Resultaat
3.1	Puntmonster	PM03	Chrysotiel

Beschrijving	Glasal wanden
Omgeving	Buiten
Primaire drager	Wand vrijstaand (scheidingsmuur, ...)
Asbestmateriaal	Plaat, paneel, tablet - Geëmailleerd, type Glasal
Bindmiddel van asbestmateriaal	Cement
Gebondenheid op basis van bindmiddel	Hecht
Hoeveelheid (oppervlakte - dikte - aantal)	<ul style="list-style-type: none">• 20,00 m² - 1,00 cm - 1 stuk
Totaal volume	0,20 m ³
Eenvoudig bereikbaar	Ja
Bevestigingswijze	<ul style="list-style-type: none">• Geklemd
Identificatiemethode	Vaststelling met monstername
Destructieve handeling voor identificatie	Nee
Opmerking	De hoeveelheid is een schatting en kan afwijken van de werkelijke toestand.

Zorgvuldig beheren

- Zorg voor een veilig beheer en verwijder dit asbestmateriaal wanneer het bij werken eenvoudig bereikbaar wordt. Controleer de toestand jaarlijks op wijzigingen.

- Eenvoudige handelingen: mag via doe-het-zelf of door werknemer(s) met opleidingsattest eenvoudige handelingen
Deze toepassing kan door een aannemer die over een opleidingsattest eenvoudige handelingen beschikt of door een particulier (doe-het-zelf), verwijderd worden indien er geen verhoogd risico op vrijgave van asbestvezels (max. concentratie 0,01 vezels/cm³ - CODEX Art. VI.3-54) ontstaat en de toepassing voorafgaand wordt gefixeerd/bevochtigd; de individuele elementen zonder machinale werktuigen en zonder breken of gooien een voor een losgemaakt worden; en ten slotte in gesloten verpakking weggevoerd worden naar een erkend afvalpunt (recyclagepark).

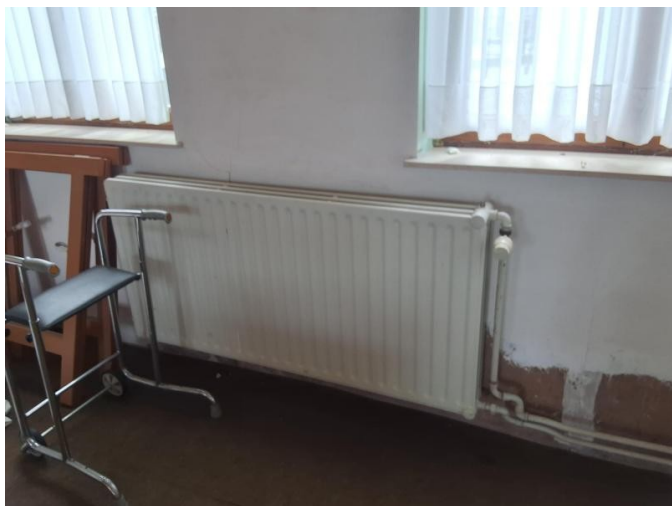
Vrije foto

De radiatoren bevatten mogelijk asbesthoudende pakkingen en/of elementen. Laat ze onderzoeken bij onderhoud of vervanging.

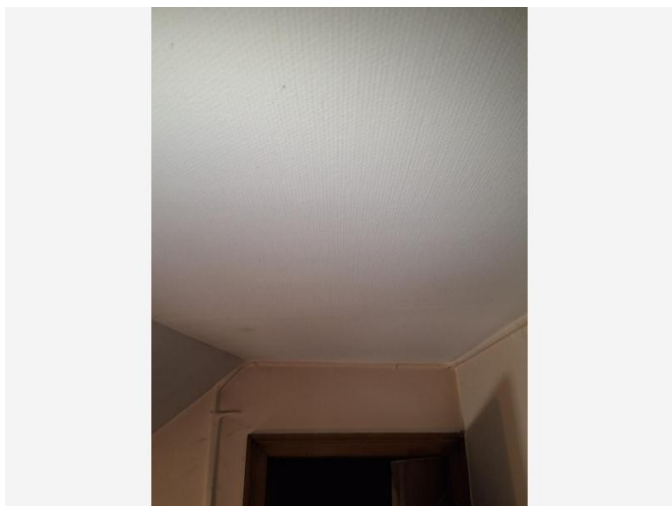
Vrije foto

De plafonds werden afgewerkt met niet-asbestverdachte voorzetpanelen die inspectie van de bedekte structuur (opbouw, pleisterwerk) verhinderen.
