# Asbestinventarisatattest

Leuvensebaan 166, 3040 Huldenberg

Attestnummer : 20260204-000401.000

Uitgegeven op : 04.02.2026

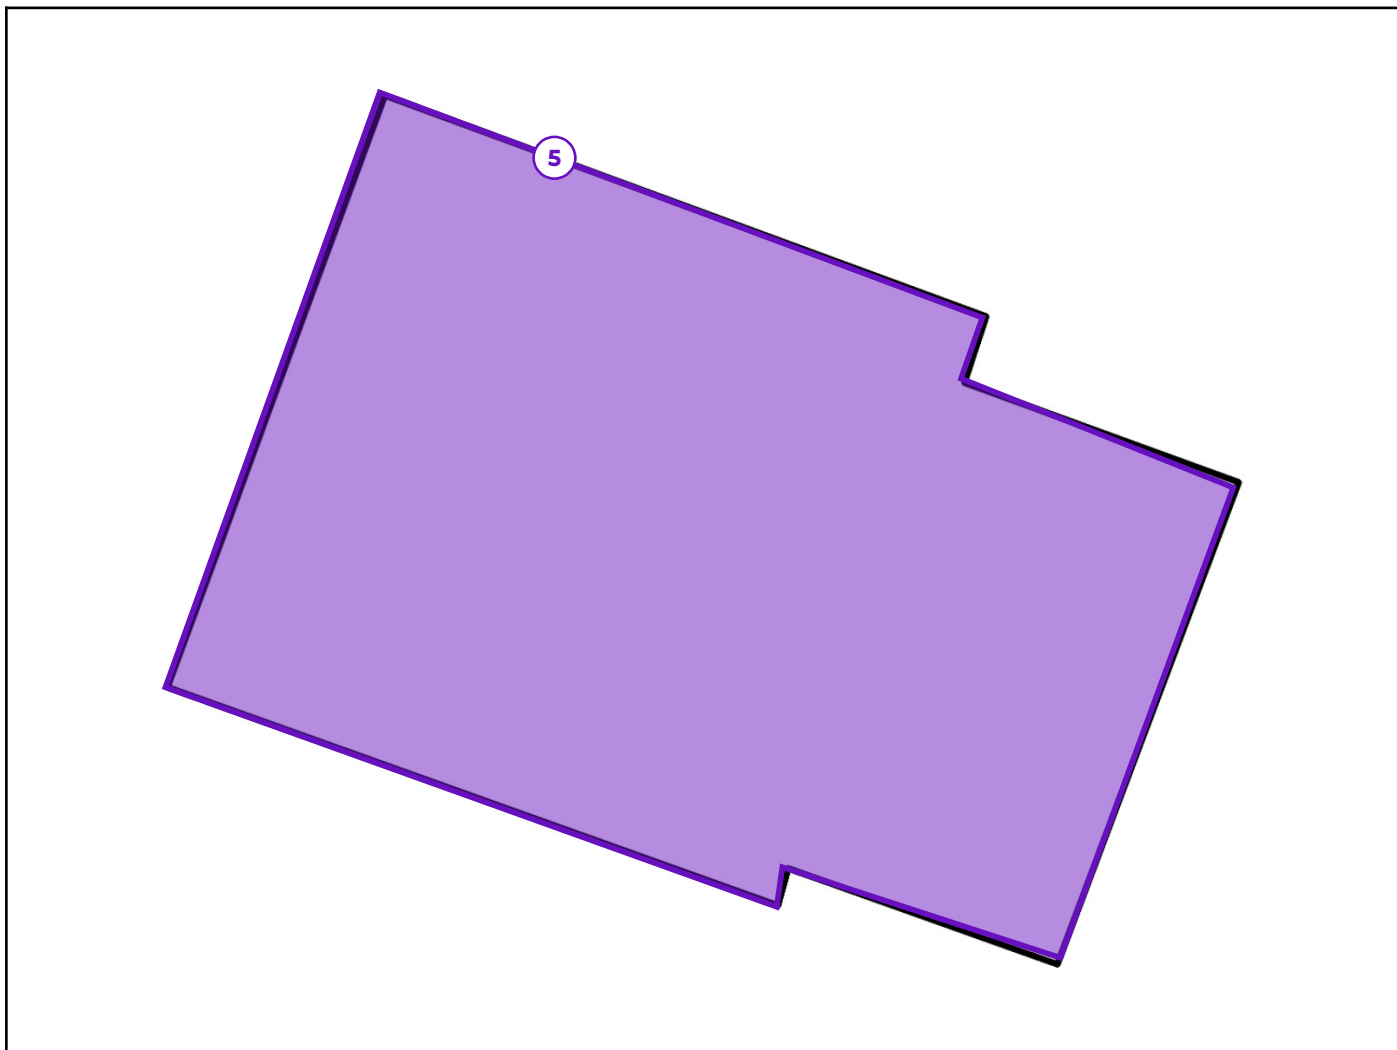
## Plan 1.1: Onderdak

| Beschrijving | Type | Actie |
|---|---|---|
| 5. Onderdak (niet waarneembaar) | Beperking | - |

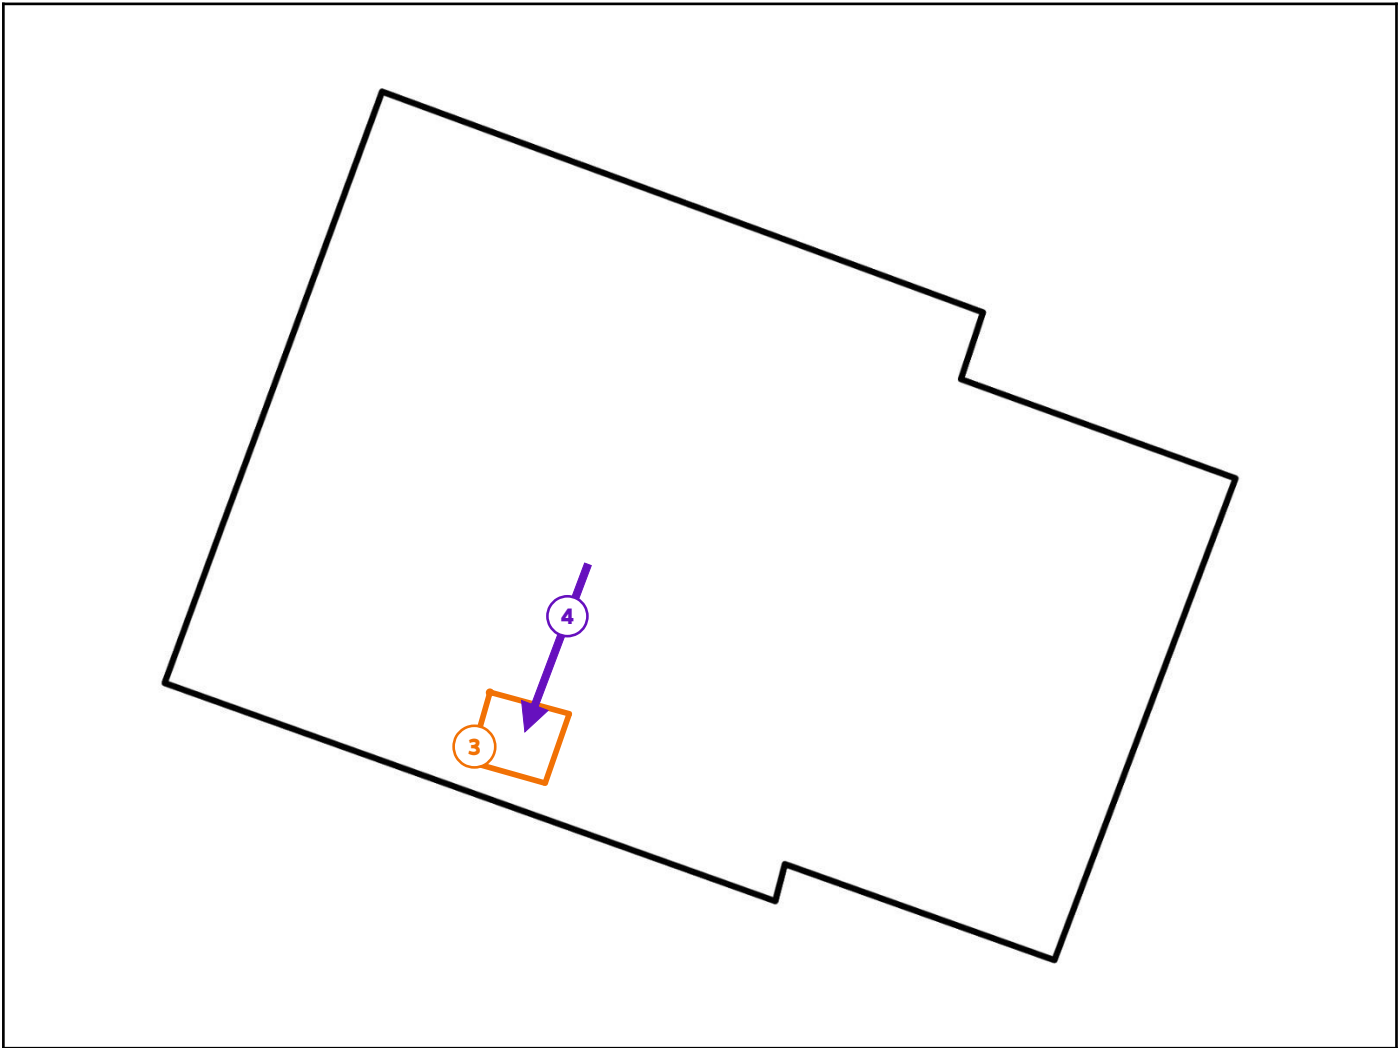
# Plan 1.2: Varia

| Beschrijving | Type | Actie |
|---|---|---|
| 3. Gevel met leien | Asbestmateriaal | Verwijderen |
| 4. Schouw | Beperking | - |

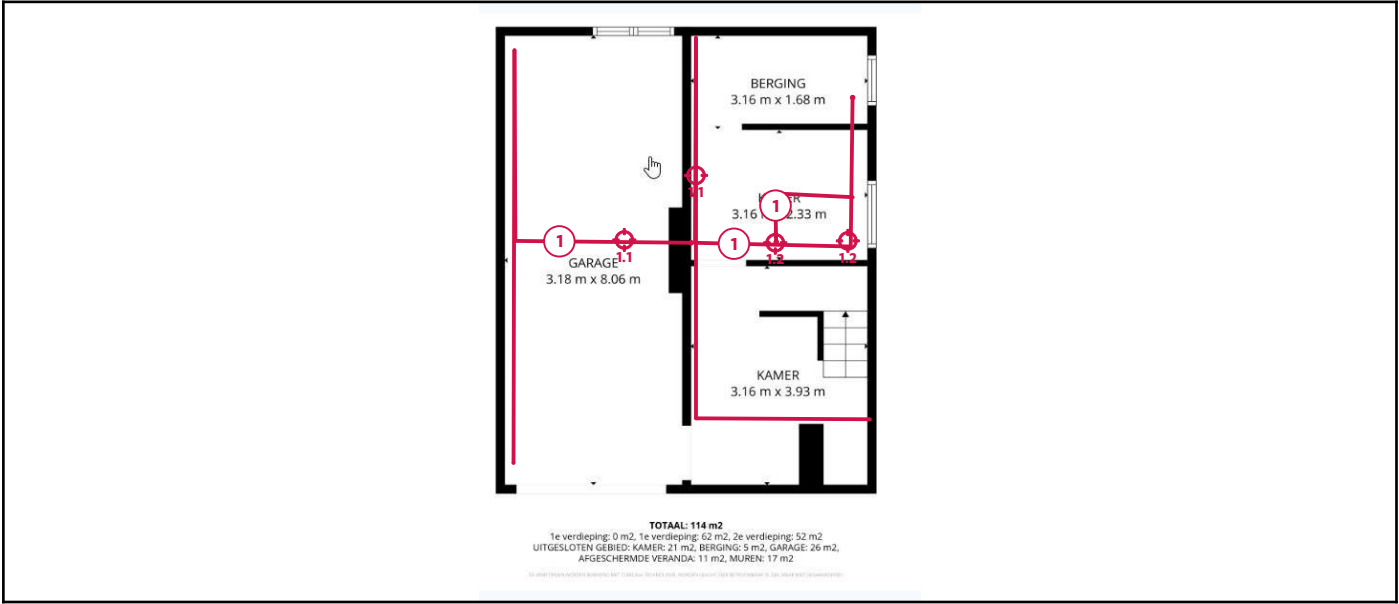
# Plan 1.7: V-1

| Beschrijving | Type | Actie |
|---|---|---|
| 1. Leidingisolatie (gips) | Asbestmateriaal | Dringend verwijderen |
| 1.1 Code: MM03 | Mengmonster | - |
| 1.2 Code: MM04 | Mengmonster | - |

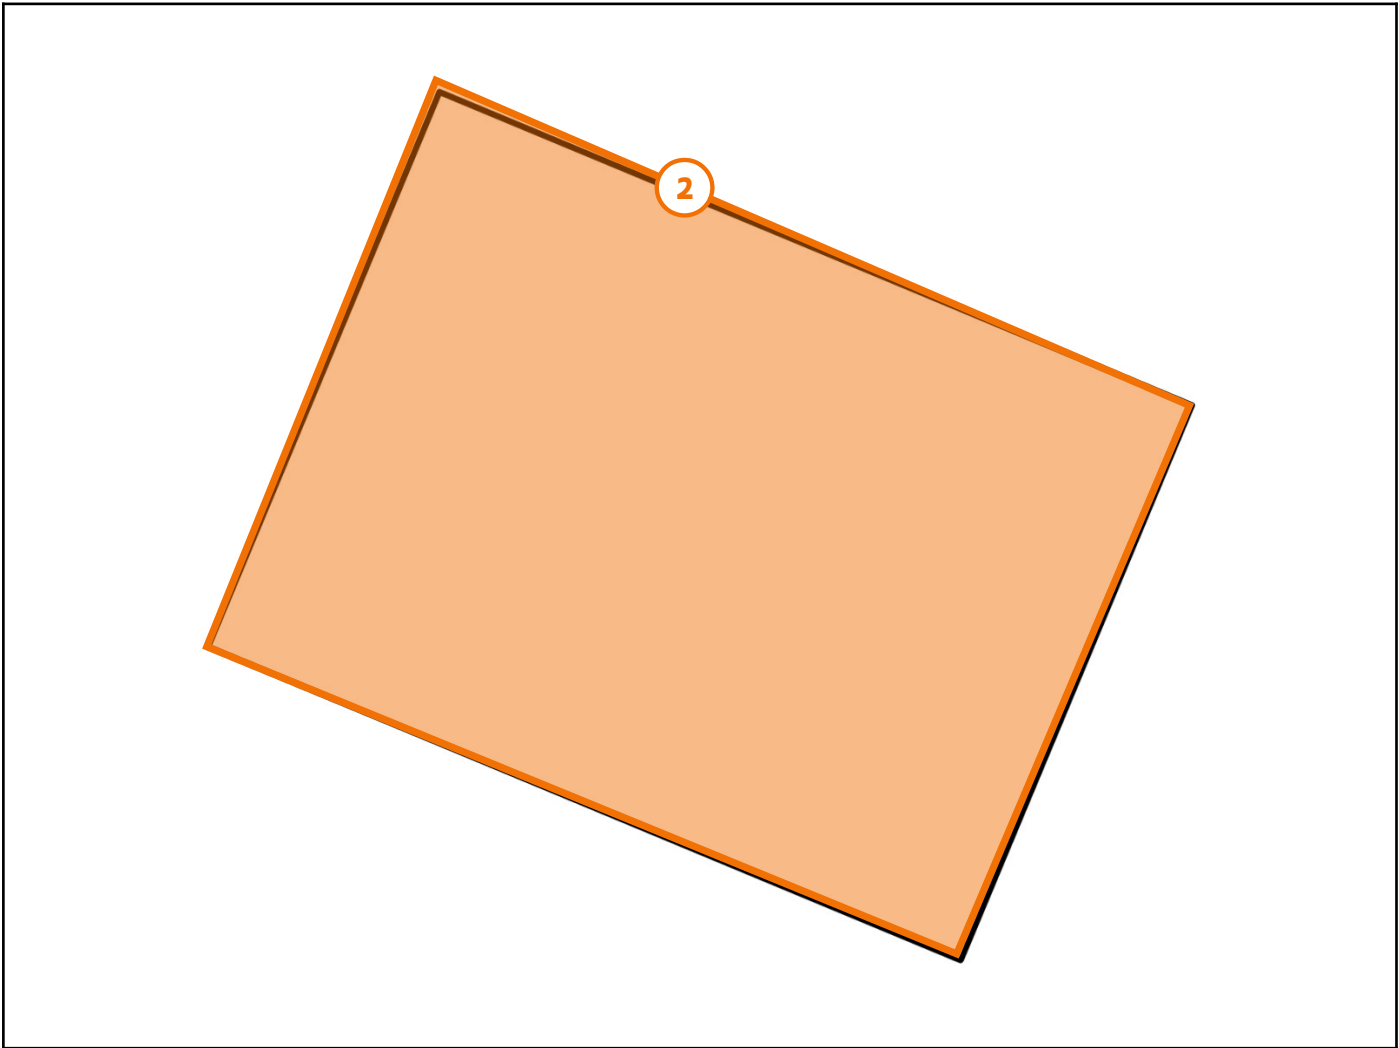
# Plan 2.1: Bijgebouw Dak

| Beschrijving | Type | Actie |
|---|---|---|
| 2. Dak bestaande uit golfplaten | Asbestmateriaal | Verwijderen |

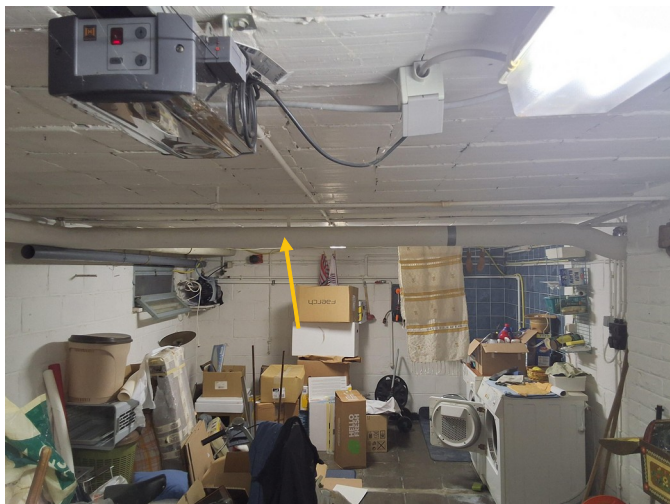
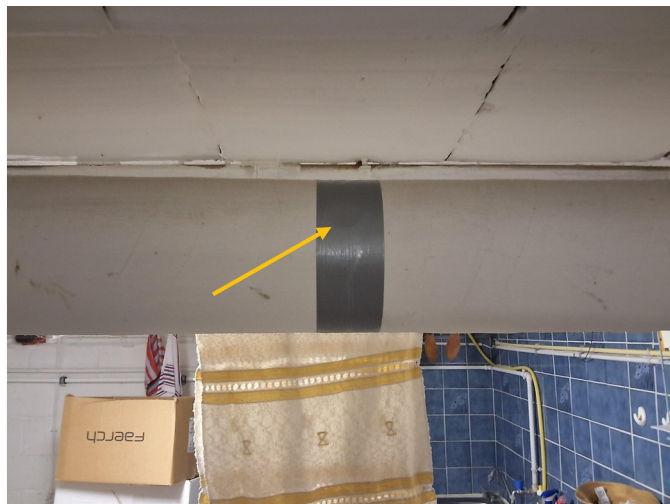
| Eindbeoordeling materiaalrisico | Hoog materiaalrisico en/of hoge kans op vezelvrijgave |

| Gebondenheid | Categorie 2: niet-hechtgebonden met matrix |
| Asbestsoort (vezeltype) | Amfibool aanwezig, uitgezonderd crocidoliet |
| Asbestconcentratie | Hoog ( $\geq 50\%$ ) |
| Afschermingsgraad van het gehele materiaal | Geheel of deels (ook) vrij aan binnenluchtstromen |
| Toestand van het materiaal | Licht beschadigd, licht verweerd. Intact calciumsilicaatmateriaal of categorie III 'gebondenheid' |

| # | Type | Referentie | Resultaat |
|---|---|---|---|
| 1.1 | Mengmonster | MM03 | Chrysotiel, Amosiet |
| 1.2 | Mengmonster | MM04 | Chrysotiel, Amosiet |

| Beschrijving | Leidingisolatie (gips) |

**Dringend verwijderen**

- Verwijder dit asbestmateriaal zo snel mogelijk. Volg de toestand goed op.

- Hermetische zone (erkend asbestverwijderaar)  
Deze toepassing kan enkel door een erkende asbestverwijderaar via de methodiek van hermetische zone verwijderd worden omdat verwijdering via de methodiek van eenvoudige handelingen en/of couveusezakmethode niet mogelijk is; en er automatisch een verhoogd risico op vrijgave van asbestvezels (max. concentratie 0,01 vezels/cm - CODEX Art. VI.3-54) ontstaat. (Bron: CODEX - Art. VI.3-61.- par 1.)

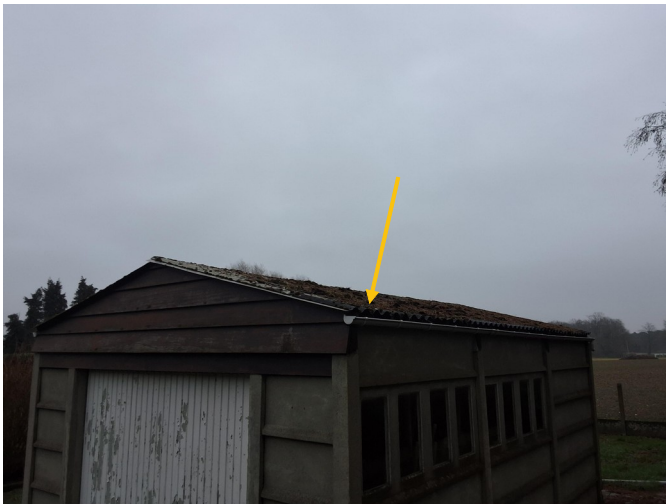
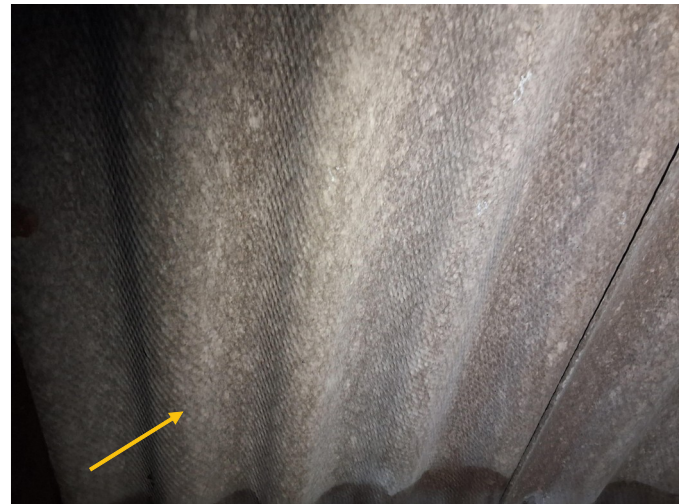
| Eindbeoordeling materiaalarisico | Verhoogd materiaalarisico en/of verhoogde kans op vezelvrijgave |

| Gebondenheid | Categorie 1: hechtgebonden in oorsprong |
| Asbestsoort (vezeltype) | Crocidoliet aanwezig |
| Asbestconcentratie | Laag (< 50%) |
| Afschermingsgraad van het gehele materiaal | Geheel of deels vrij aan de buitenlucht |
| Toestand van het materiaal | Matig beschadigd, matig verweerd |

| Beschrijving | Dak bestaande uit golfplaten |

Verwijderen

- Verwijder dit asbestmateriaal zo snel mogelijk. Volg de toestand goed op.
- Hemelwater dat afspoelt van asbestcement daken of gevels kan asbestdeeltjes bevatten. Gebruik het enkel voor gesloten circuits (bv. spoelen toiletten). Reinig na het vervangen van het dak of de gevel de dakgoten en regenwaterput of -ton om asbesthoudend sediment of slib te verwijderen

- Eenvoudige handelingen: mag via doe-het-zelf of door werknemer(s) met opleidingsattest eenvoudige handelingen  
Deze toepassing kan door een aannemer die over een opleidingsattest eenvoudige handelingen beschikt of door een particulier (doe-het-zelf), verwijderd worden indien er geen verhoogd risico op vrijgave van asbestvezels (max. concentratie 0,01 vezels/cm<sup>3</sup> - CODEX Art. VI.3-54) ontstaat en de toepassing voorafgaand wordt gefixeerd/bevochtigd; de individuele elementen zonder machinale werktuigen (boormachine, slijpschijf, hogedrukreiniger,...) en zonder breken of gooien een voor een losgemaakt worden; en ten slotte dubbel en luchtdicht verpakt weggevoerd worden naar een erkend afvalpunt (recyclagepark).

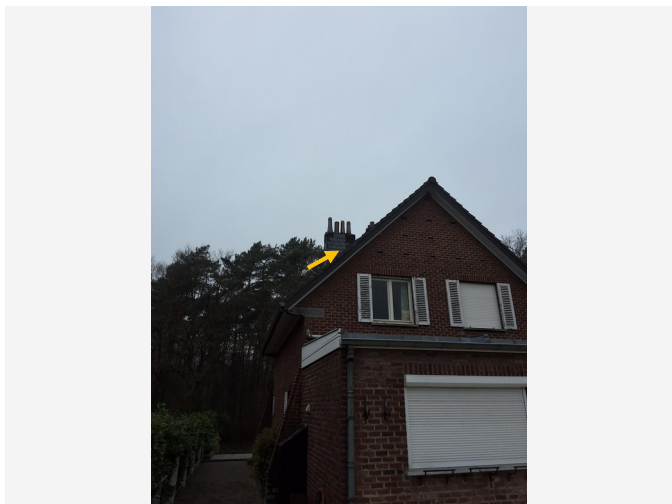
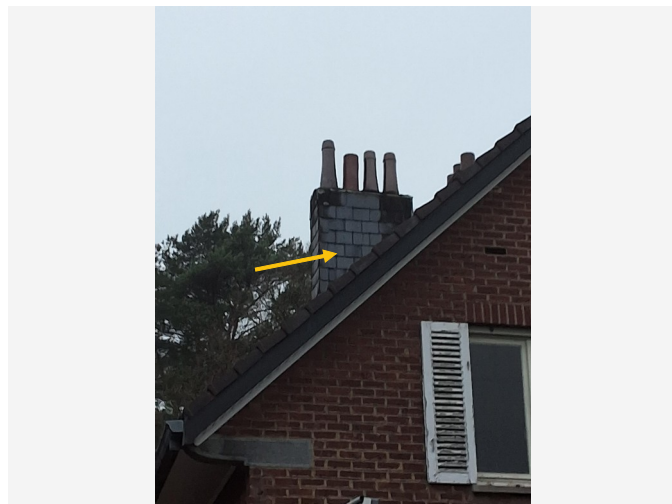
| Eindbeoordeling materiaalarisico | Verhoogd materiaalarisico en/of verhoogde kans op vezelvrijgave |

| Gebondenheid | Categorie 1: hechtgebonden in oorsprong |
| Asbestsoort (vezeltype) | Crocidoliet aanwezig |
| Asbestconcentratie | Laag (< 50%) |
| Afschermingsgraad van het gehele materiaal | Geheel of deels vrij aan de buitenlucht |
| Toestand van het materiaal | Matig beschadigd, matig verweerd |

| Beschrijving | Gevel met leien |

Verwijderen

- Verwijder dit asbestmateriaal zo snel mogelijk. Volg de toestand goed op.
- Hemelwater dat afspoelt van asbestcement daken of gevels kan asbestdeeltjes bevatten. Gebruik het enkel voor gesloten circuits (bv. spoelen toiletten). Reinig na het vervangen van het dak of de gevel de dakgoten en regenwaterput of -ton om asbesthoudend sediment of slib te verwijderen

- Eenvoudige handelingen: mag via doe-het-zelf of door werknemer(s) met opleidingsattest eenvoudige handelingen  
Deze toepassing kan door een aannemer die over een opleidingsattest eenvoudige handelingen beschikt of door een particulier (doe-het-zelf), verwijderd worden indien er geen verhoogd risico op vrijgave van asbestvezels (max. concentratie 0,01 vezels/cm<sup>3</sup> - CODEX Art. VI.3-54) ontstaat en de toepassing voorafgaand wordt gefixeerd/bevochtigd; de individuele elementen zonder machinale werktuigen (boormachine, slijpschijf, hogedrukreiniger,...) en zonder breken of gooien een voor een losgemaakt worden; en ten slotte dubbel en luchtdicht verpakt weggevoerd worden naar een erkend afvalpunt (recyclagepark).

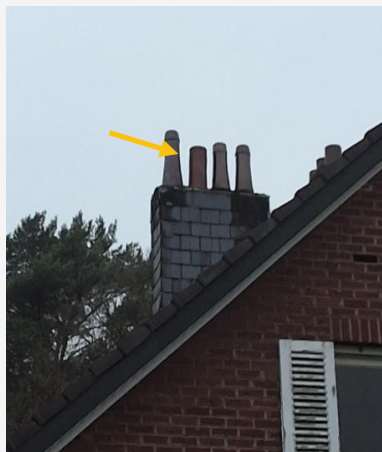
*Situeringsfoto*

**Reden:** Het te onderzoeken materiaal situeert zich hoger dan 3,50 m te rekenen vanaf een veilige ondergrond

**Uitleg van de asbestdeskundige:** De schouw bevat binnenin mogelijk een asbestcement rookgaskanaal. Laat dit onderzoeken bij eventuele werken.

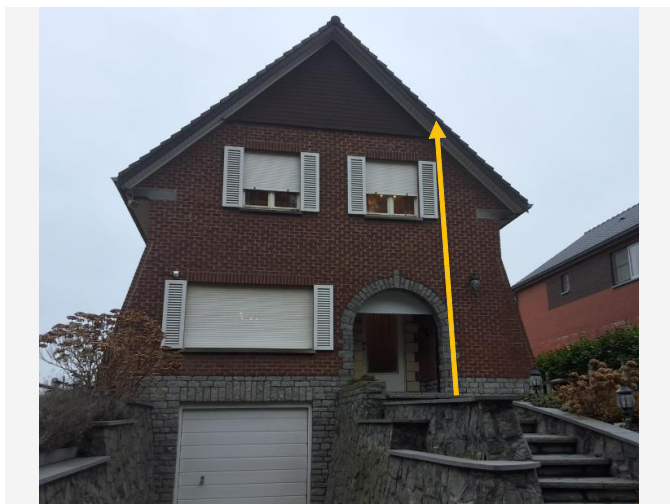
*Situeringsfoto*

**Reden:** Niet waarneembaar

**Uitleg van de asbestdeskundige:** Het onderdak is niet waarneembaar. Op dit ogenblik kan hiervoor in de databank geen adviesfiche voor opgesteld worden.

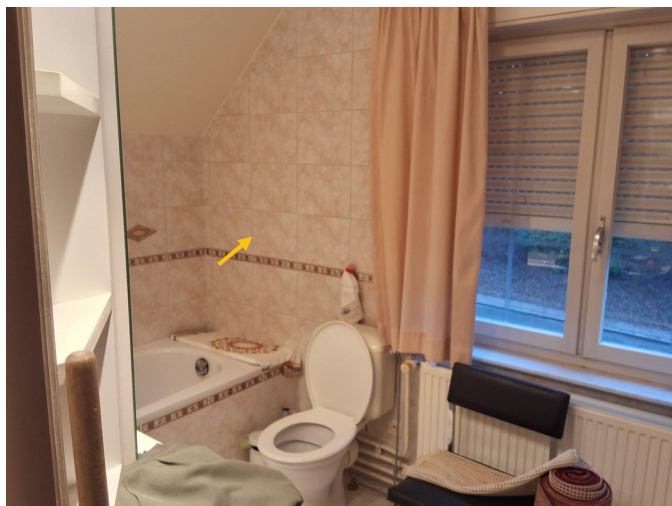
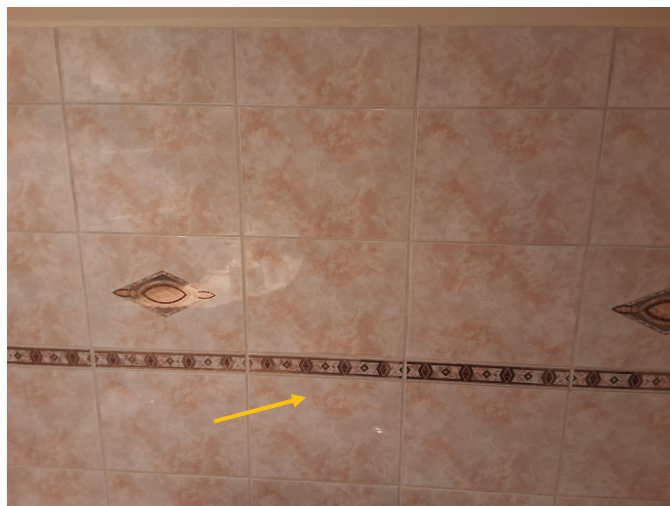
Binnenwanden en/of plafonds afgewerkt met een intacte laag faiencetegels zonder zichtbare beschadigingen. Inspectie van de onderliggende lijmlaag is niet mogelijk zonder uitbreiding naar een destructief onderzoek.
