# Asbestinventarisatetest

Schaveystraat 20, 3040 Huldenberg

Attestnummer : 20251216-000069.000

Uitgegeven op : 16.12.2025

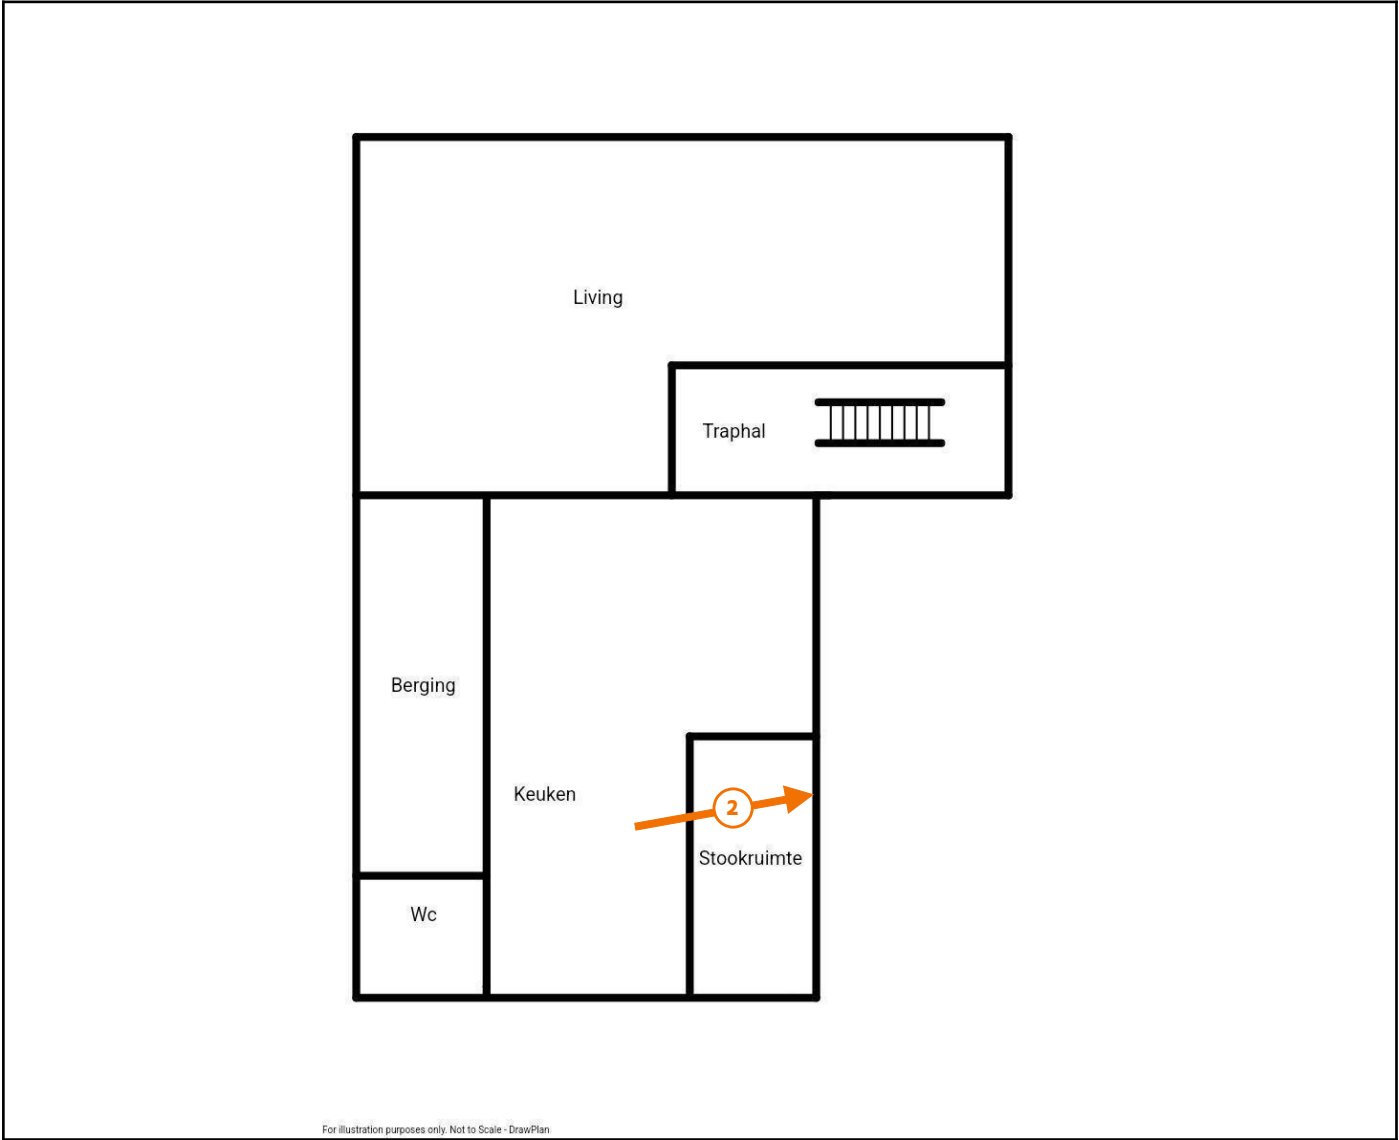
# Plan 1.9: V+0 Varia

| Beschrijving | Type | Actie |
|---|---|---|
| 2. Bakeliet schakelaars/stopcontacten | Asbestmateriaal | Verwijderen |

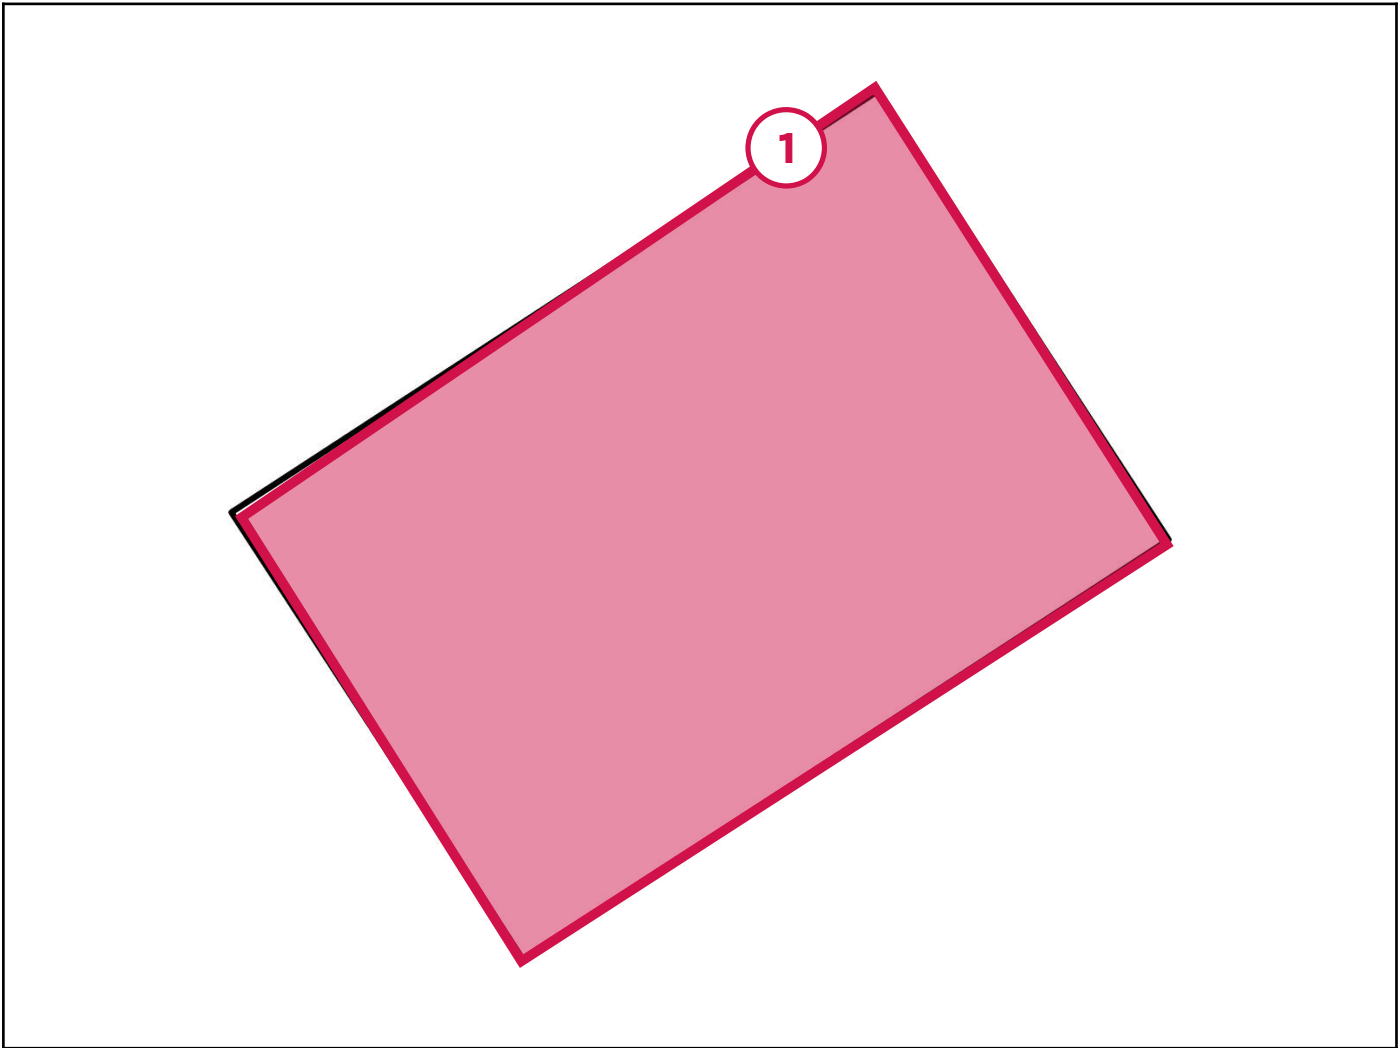
# Plan 2.1: Garage

| Beschrijving | Type | Actie |
|---|---|---|
| 1. Dak bestaande uit golfplaten | Asbestmateriaal | Dringend verwijderen |

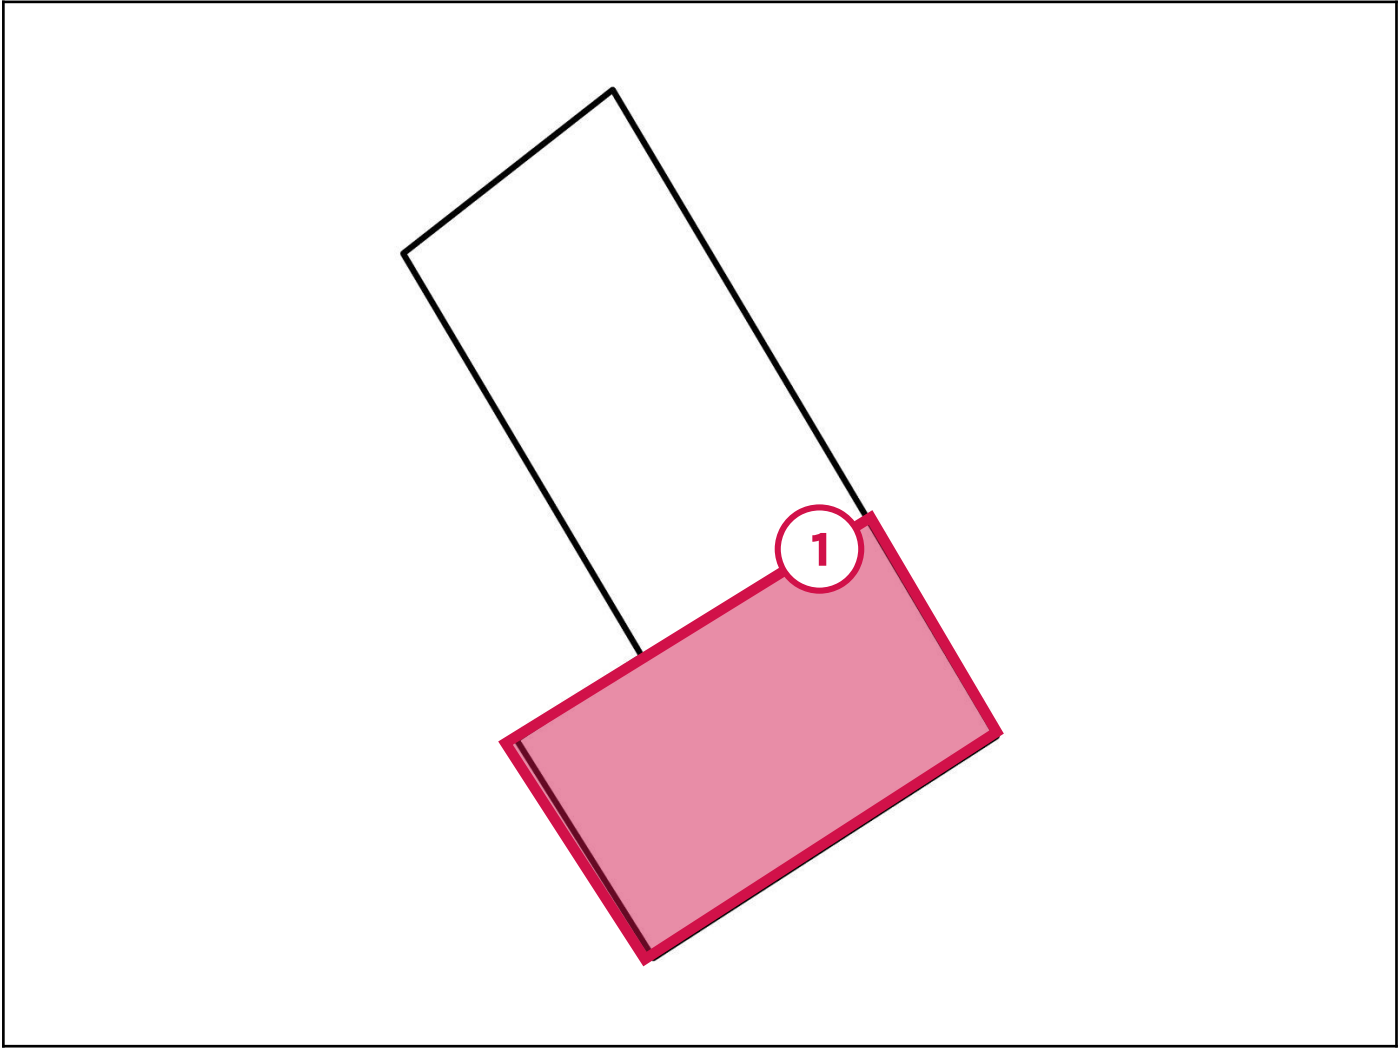
# Plan 3.1: Dak

| Beschrijving | Type | Actie |
|---|---|---|
| 1. Dak bestaande uit golfplaten | Asbestmateriaal | Dringend verwijderen |

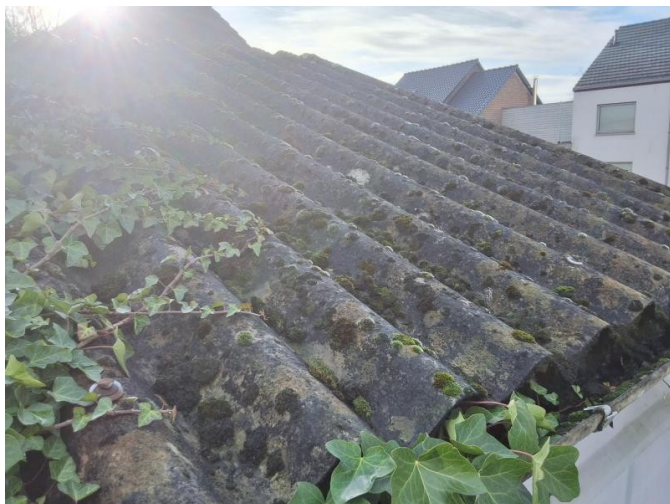
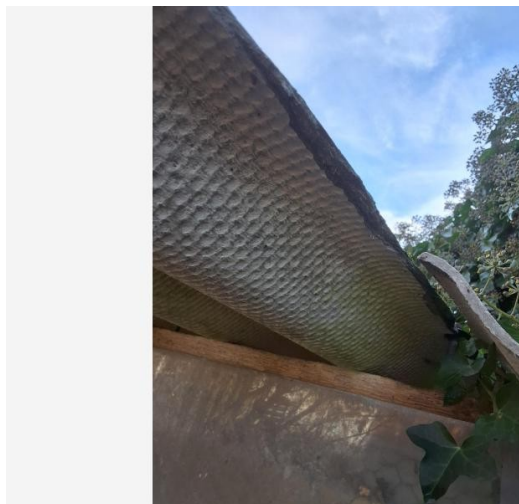
| Eindbeoordeling materiaalrisico | Hoog materiaalrisico en/of hoge kans op vezelvrijgave |

| Gebondenheid | Categorie 1: hechtgebonden in oorsprong |
| Asbestsoort (vezeltype) | Crocidoliet aanwezig |
| Asbestconcentratie | Laag (< 50%) |
| Afschermingsgraad van het gehele materiaal | Geheel of deels vrij aan de buitenlucht |
| Toestand van het materiaal | Zwaar beschadigd, zwaar verweerd |

| Beschrijving | Dak bestaande uit golfplaten |
| Asbestmateriaal | Dak- en gevelbekleding - Golfplaat |

Het asbestmateriaal valt onder de mijlpaal van 2034.

**Dringend verwijderen**

- Verwijder dit asbestmateriaal zo snel mogelijk. Volg de toestand goed op.
- Hemelwater dat afspoelt van asbestcement daken of gevels kan asbestdeeltjes bevatten. Gebruik het enkel voor gesloten circuits (bv. spoelen toiletten). Reinig na het vervangen van het dak of de gevel de dakgoten en regenwaterput of -ton om asbesthoudend sediment of slib te verwijderen

- Eenvoudige handelingen: mag via doe-het-zelf of door werknemer(s) met opleidingsattest eenvoudige handelingen  
Deze toepassing kan door een aannemer die over een opleidingsattest eenvoudige handelingen beschikt of door een particulier (doe-het-zelf), verwijderd worden indien er geen verhoogd risico op vrijgave van asbestvezels (max. concentratie 0,01 vezels/cm<sup>3</sup> - CODEX Art. VI.3-54) ontstaat en de toepassing voorafgaand wordt gefixeerd/bevochtigd; de individuele elementen zonder machinale werktuigen (boormachine, slijpschijf, hogedrukreiniger,...) en zonder breken of gooien een voor een losgemaakt worden; en ten slotte dubbel en luchtdicht verpakt weggevoerd worden naar een erkend afvalpunt (recyclagepark).

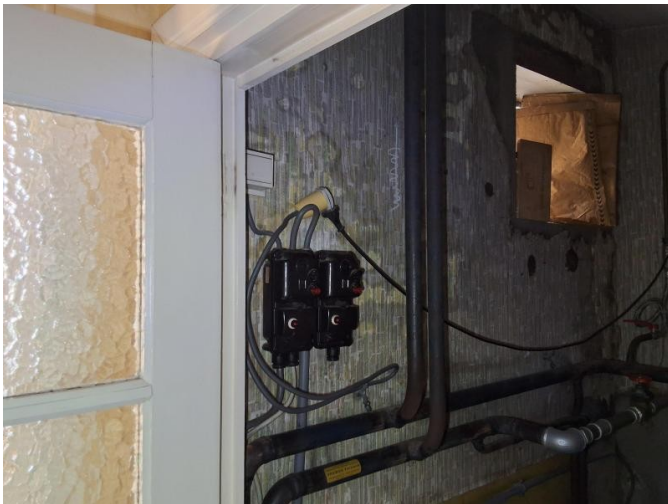
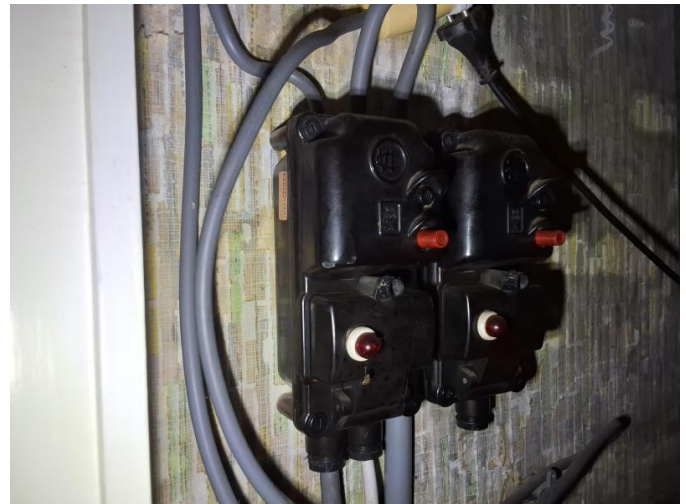
| Eindbeoordeling materiaalisico | Verhoogd materiaalisico en/of verhoogde kans op vezelvrijgave |

| Asbestsoort (vezeltype) | Crocidoliet aanwezig |
| Afschermingsgraad van het gehele materiaal | Geheel of deels (ook) vrij aan de binnenlucht |
| Toestand van het materiaal | Licht beschadigd, licht verweerd. Intact calciumsilicaatmateriaal of categorie III 'gebondenheid' |

| Beschrijving | Bakeliet schakelaars/stopcontacten |
| Asbestmateriaal | Plaat, paneel, tablet - Type Bakeliet |

Het asbestmateriaal valt onder de mijlpaal van 2040.

Verwijderen

- Zorg voor een veilig beheer. Vermijd het beschadigen van het asbestmateriaal. Controleer de toestand jaarlijks op wijzigingen.
- Voer bijkomende staalname(s) uit.

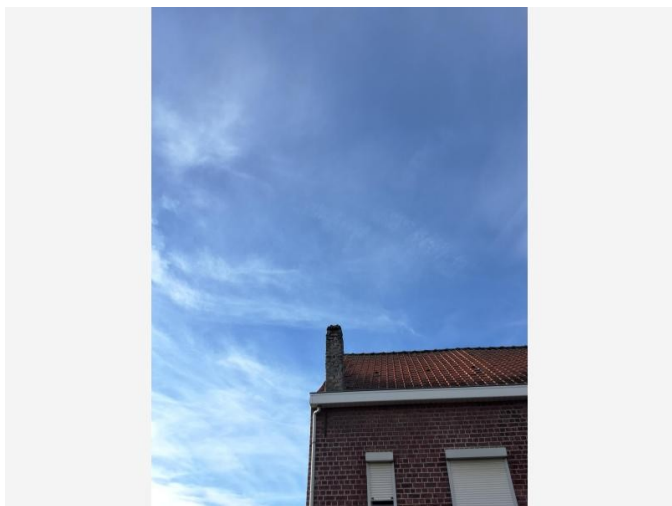
*Situeringsfoto*

**Reden:** Het te onderzoeken materiaal situeert zich hoger dan 3,50 m te rekenen vanaf een veilige ondergrond

**Uitleg van de asbestdeskundige:** De schouw bevat binnenin mogelijk een asbestcement rookgaskanaal. Laat dit onderzoeken bij eventuele werken.

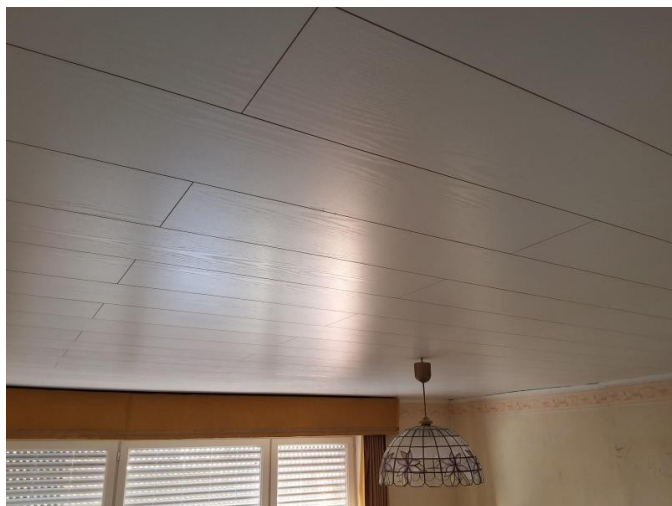
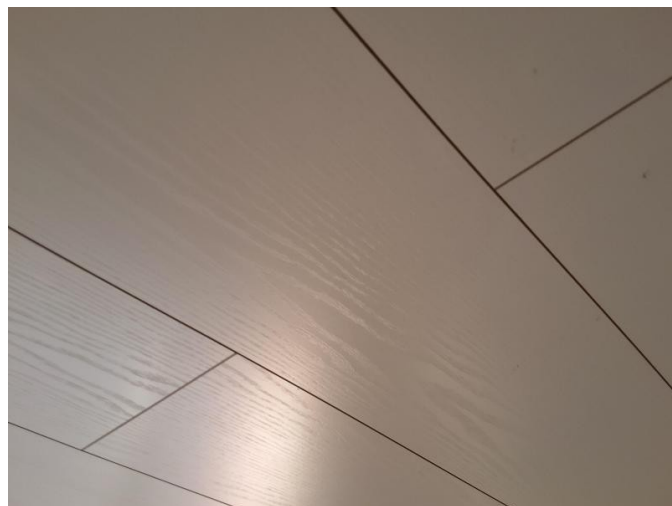
De plafonds werden afgewerkt met niet-asbestverdachte voorzetpanelen die inspectie van de bedekte structuur (opbouw, pleisterwerk) verhinderen.

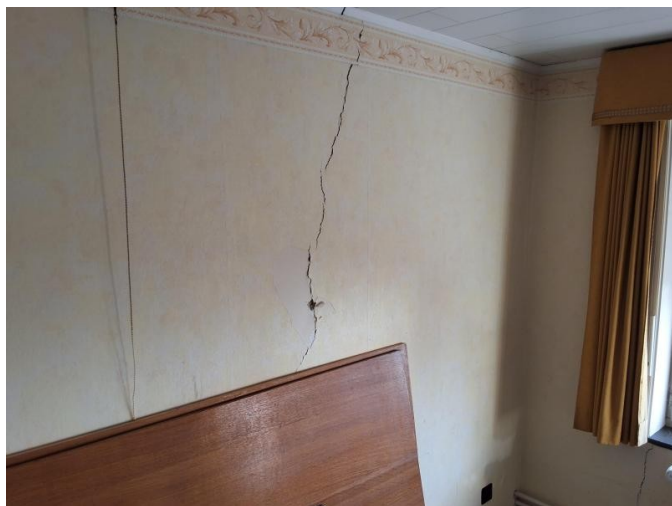
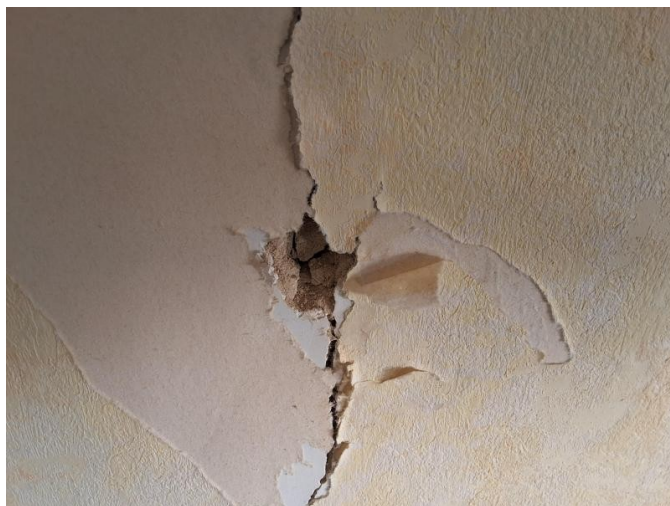
## Fiche 5: Pleisterwerk wanden

Geen asbest

| # | Type | Referentie | Resultaat |
|---|---|---|---|
| 5.1 | Mengmonster | MM01 | Geen asbest |

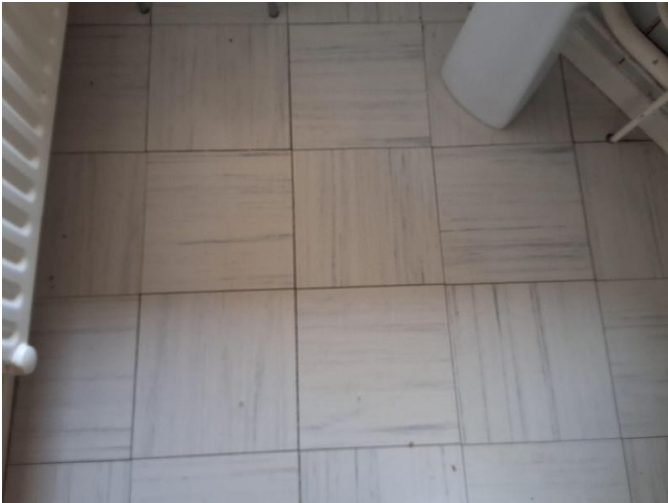
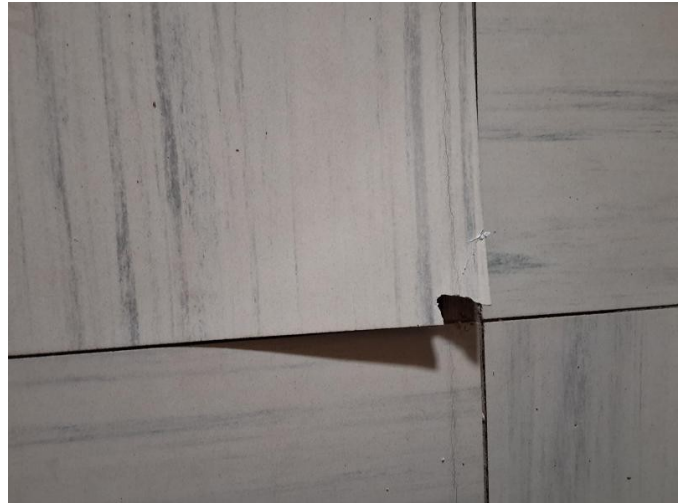
## Fiche 6: Vinyltegels

Geen asbest

| # | Type | Referentie | Resultaat |
|---|---|---|---|
| 6.1 | Puntmonster | PM02 | Geen asbest |

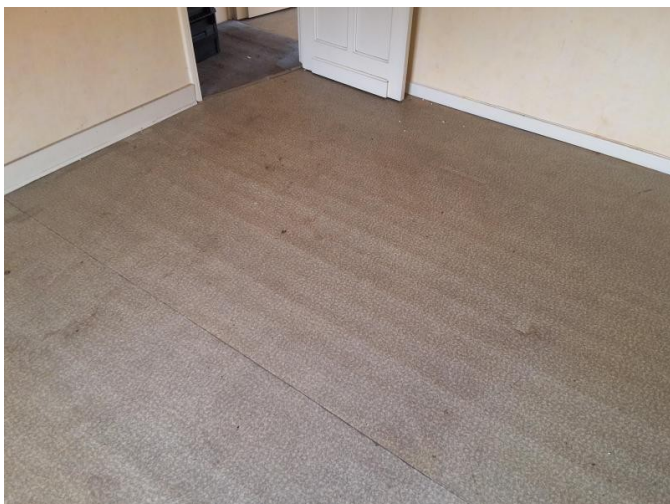
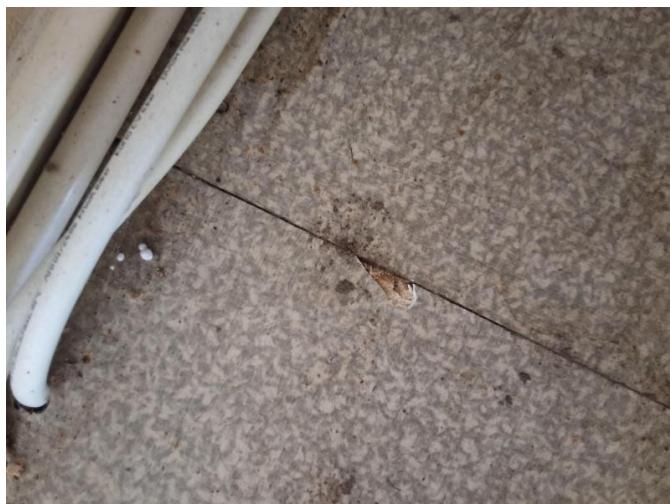
Geen asbest

| # | Type | Referentie | Resultaat |
|---|---|---|---|
| 7.1 | Puntmonster | PM03 | Geen asbest |

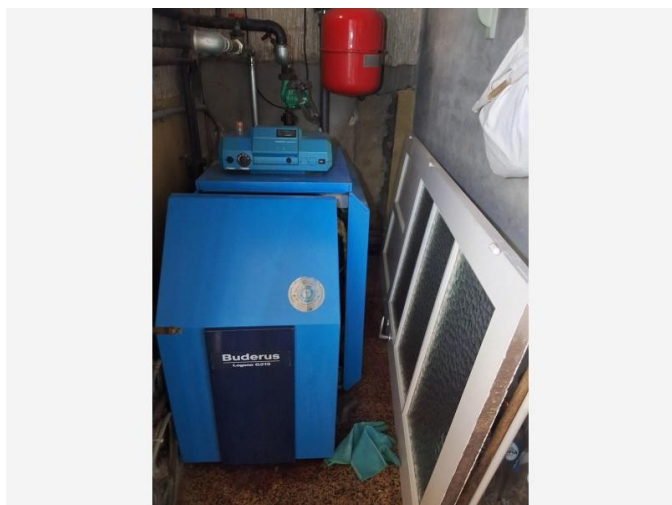
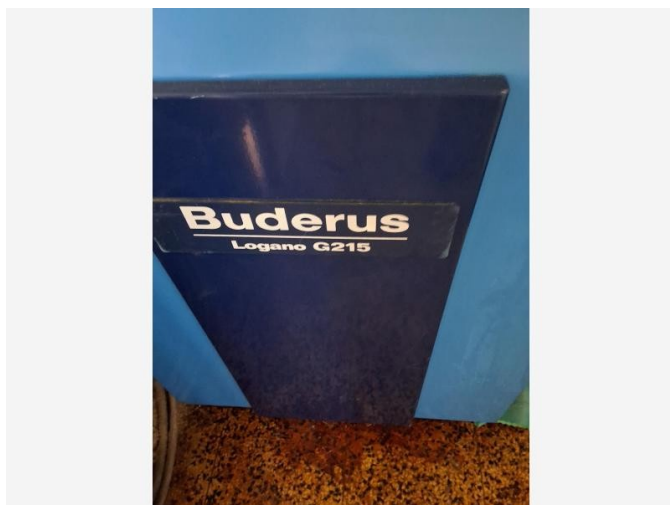
### Fiche 10: CV-ketel (niet verdacht)

| Beschrijving | Notitie | Terug te vinden op plannen |
|---|---|---|
| Fiche 10: CV-ketel (niet verdacht) | De CV-ketel (dichtingen, isolerend materiaal) is niet asbestverdacht. | - |
