# Asbestinventarisatattest

Westmeers 137B, 8000 Brugge

Attestnummer : 20260416-000131.000

Uitgegeven op : 16.04.2026

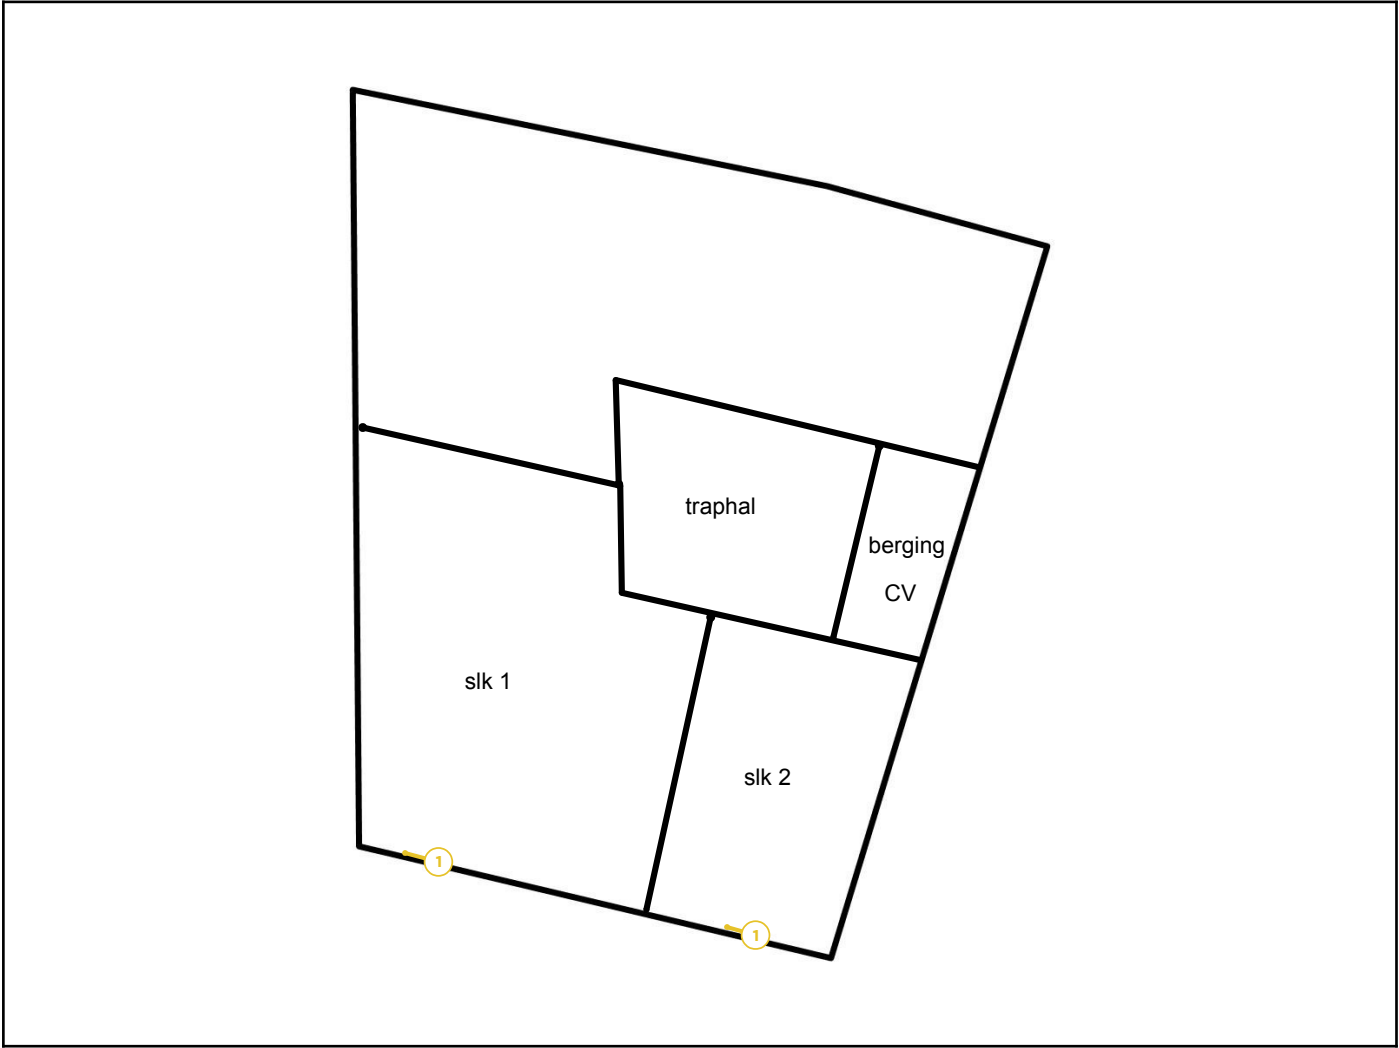
# Plan 1.1: kelder

| Beschrijving | Type | Actie |
|---|---|---|
| 1. dorpels in slaapkamer kelder type Menuiserite | Asbestmateriaal | Zorgvuldig beheren |

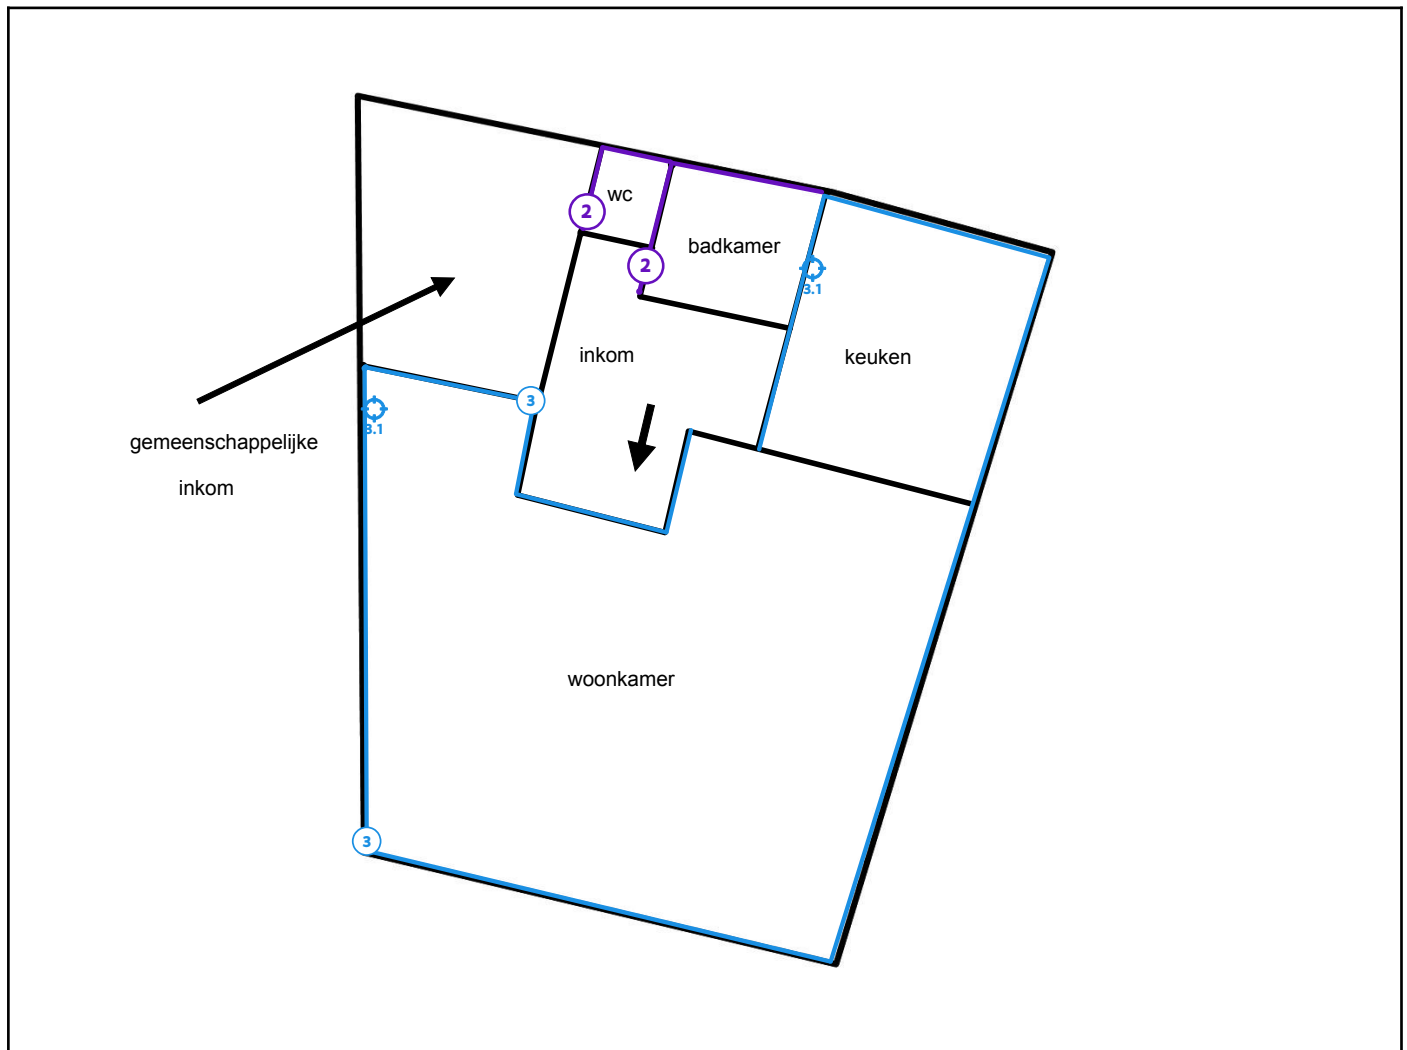
## Plan 1.2: gelijkvloers

| Beschrijving | Type | Actie |
|---|---|---|
| 2. Faiencetegels (lijm) | Advies | - |
| 3. Pleisterwerk wanden | Geen asbest | - |

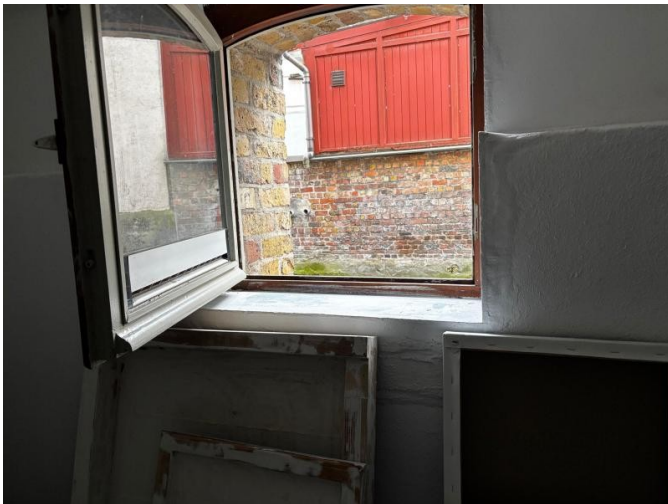
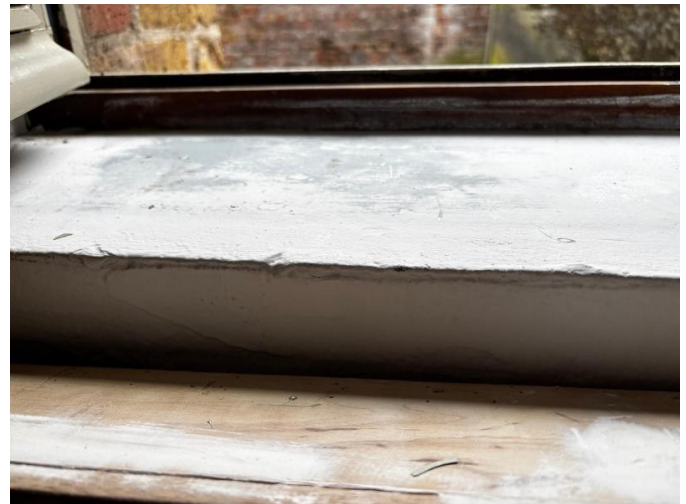
| Fiche 1: dorpels in slaapkamer kelder type Menuiserite..... | 10 |

Het asbestmateriaal valt onder de mijlpaal van 2040.

| Eindbeoordeling materiaalisico | Laag materiaalisico en/of verlaagde kans op vezelvrijgave |

| Asbestsoort (vezeltype) | Crocidoliet aanwezig |
| Toestand van het materiaal | Licht beschadigd, licht verweerd. Intacte calciumsilicaatplaat of materiaal met categorie 3-gebondenheid |

| Beschrijving | dorpels in slaapkamer kelder type Menuiserite |
| Asbestmateriaal | Plaat, paneel, tablet - Type Menuiserite |

- Zorg voor een veilig beheer. Vermijd het beschadigen van het asbestmateriaal. Controleer de toestand jaarlijks op wijzigingen.

- Eenvoudige handelingen: mag via doe-het-zelf of door werknemer(s) met opleidingsattest eenvoudige handelingen  
Deze toepassing kan door een aannemer die over een opleidingsattest eenvoudige handelingen beschikt of door een particulier (doe-het-zelf), verwijderd worden indien er geen verhoogd risico op vrijgave van asbestvezels (max. concentratie 0,01 vezels/cm<sup>3</sup> - CODEX Art. VI.3-54) ontstaat en de toepassing voorafgaand wordt gefixeerd/bevochtigd; de individuele elementen zonder machinale werktuigen (boormachine, slijpschijf, hogedrukreiniger,...) en zonder breken of gooien een voor een losgemaakt worden; en ten slotte dubbel en luchtdicht verpakt weggevoerd worden naar een erkend afvalpunt (recyclagepark).

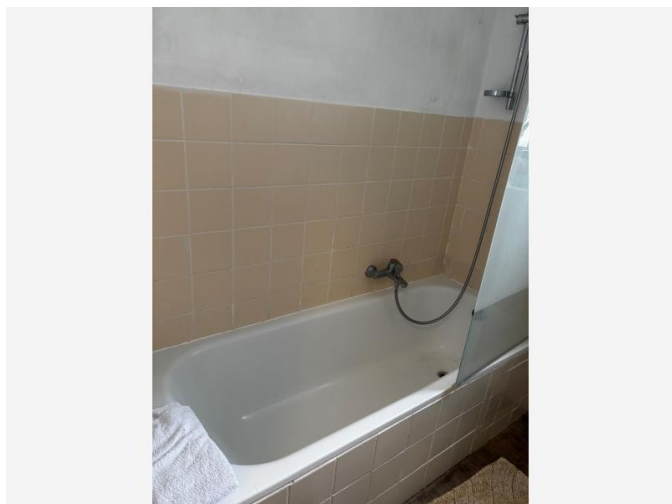
| Fiche 2: Faiencetegels (lijm)..... | 14 |

Binnenwanden en/of plafonds afgewerkt met een intacte laag faiencetegels zonder zichtbare beschadigingen. Inspectie van de onderliggende lijmlaag is niet mogelijk zonder uitbreiding naar een destructief onderzoek.

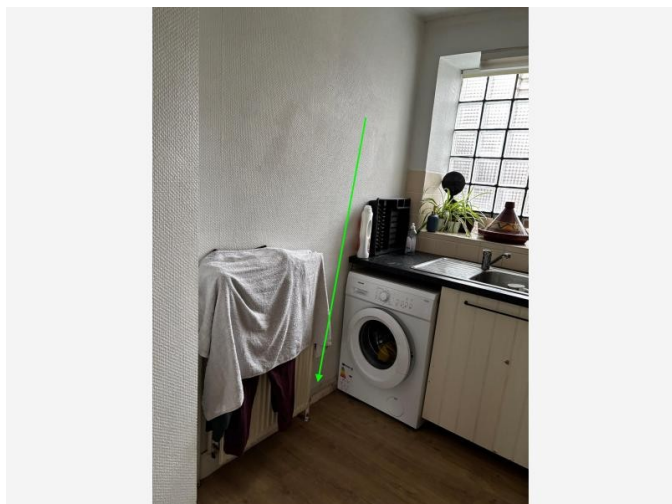
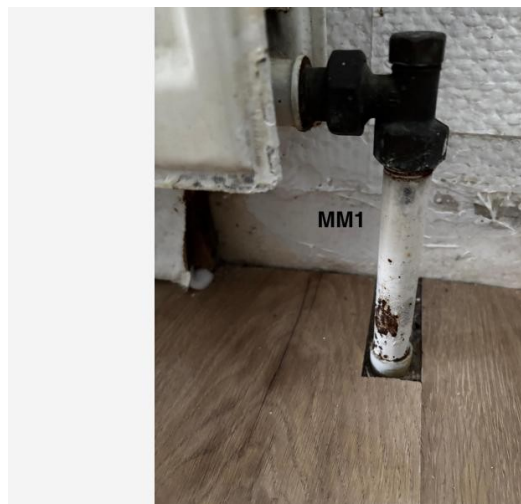
## Fiche 3: Pleisterwerk wanden

Geen asbest

| # | Type | Referentie | Resultaat |
|---|---|---|---|
| 3.1 | Mengmonster | MM1 | Geen asbest |

| Opmerking | De hoeveelheid is een zo nauwkeurig mogelijke opmeting. Hieraan kunnen evenwel geen rechten worden ontleend. Bemonstering heeft enkel plaatsgevonden in de keuken en de woonkamer, zijnde de enige ruimtes waar pleister aanwezig is. Stookruimte en traphal zijn niet bepleisterd. |

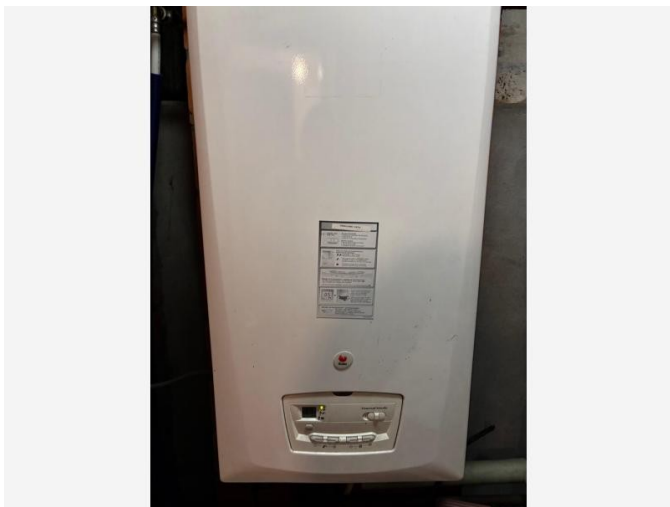
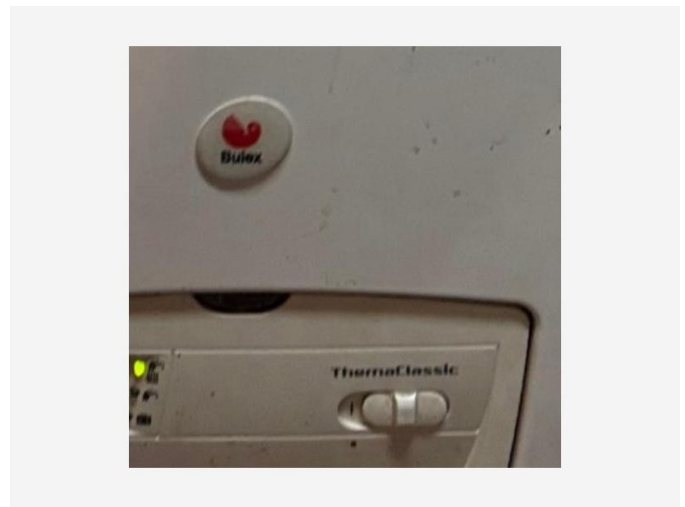
### Fiche 4: CV-ketel (niet verdacht)

| Beschrijving | Notitie | Terug te vinden op plannen |
|---|---|---|
| Fiche 4: CV-ketel (niet verdacht) | De CV-ketel (dichtingen, isolerend materiaal) is niet asbestverdacht. | - |

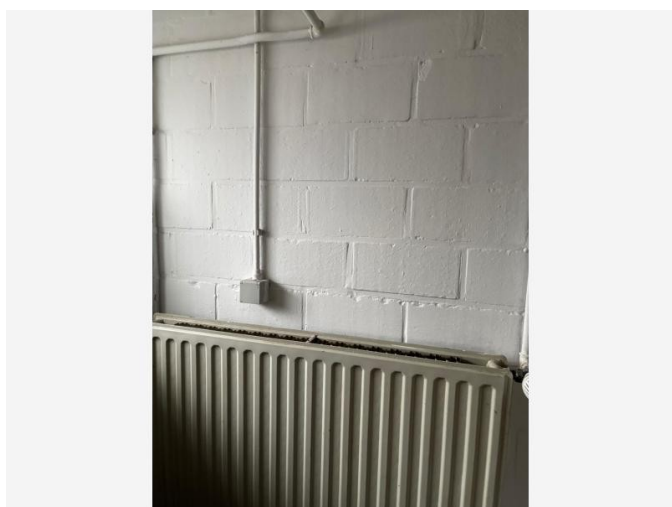
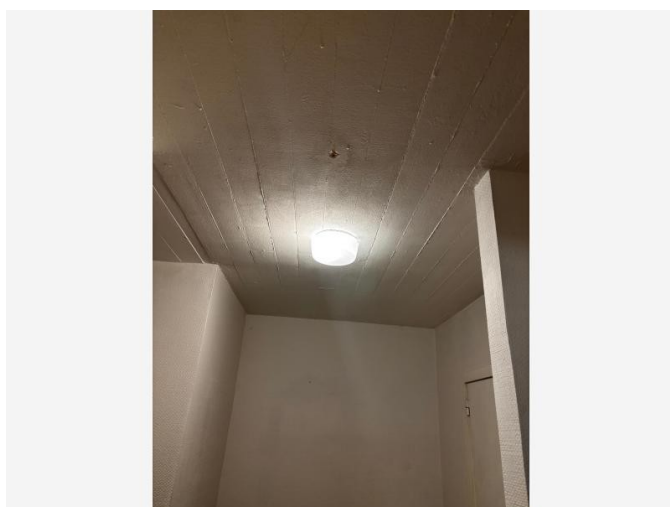
## Fiche 7: Geen pleisterwerk op plafonds en meeste muren aanwezig.

| Beschrijving | Notitie | Terug te vinden op plannen |
|---|---|---|
| Fiche 7: Geen pleisterwerk op plafonds en meeste muren aanwezig. | Er is geen pleisterwerk waarneembaar op de inspectielocatie. | - |
