# Asbestinventarisatetest

Wildenhoge 16, 3020 Herent

Attestnummer : **20250602-000341.000**

**Asbestveilig** (maar mogelijk niet asbestvrij)

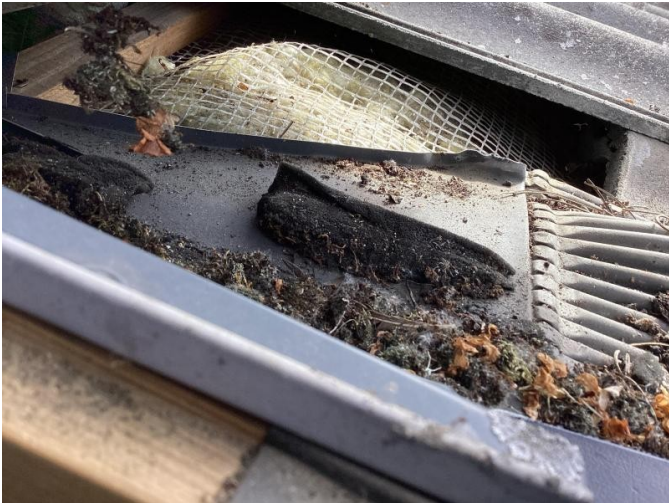
| Fiche 1: Onderdak hoofdgebouw..... | 20 |

Geen onderdak aanwezig.

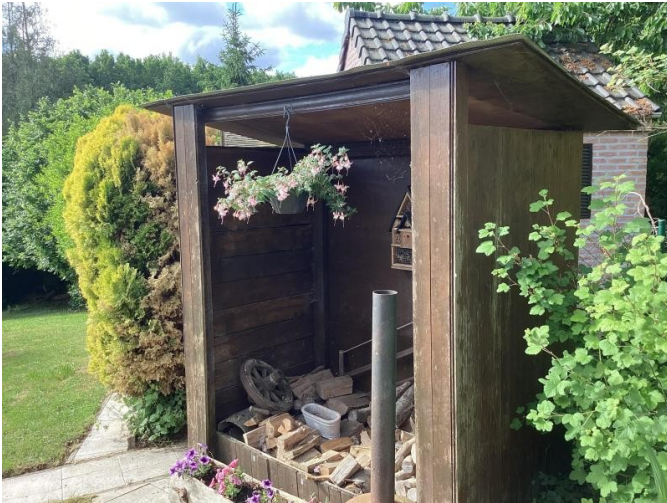
| Fiche 2: Houtopslag..... | 21 |

Geen asbestverdachte materialen waargenomen.

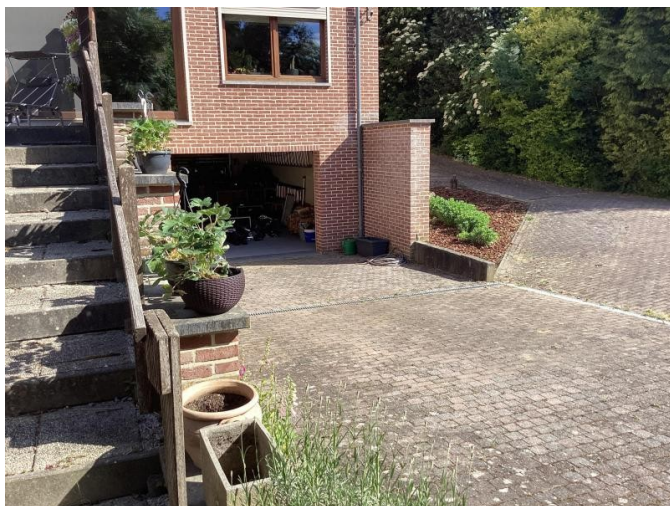
## Fiche 3: Ingezonken garagetoegang

Geen asbestverdachte materialen waargenomen.

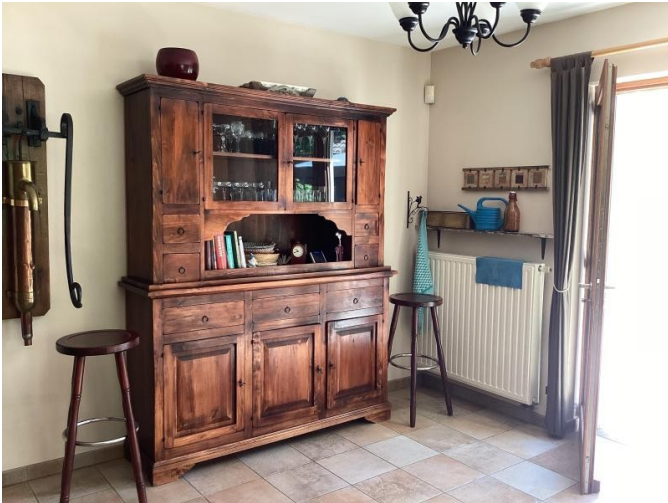
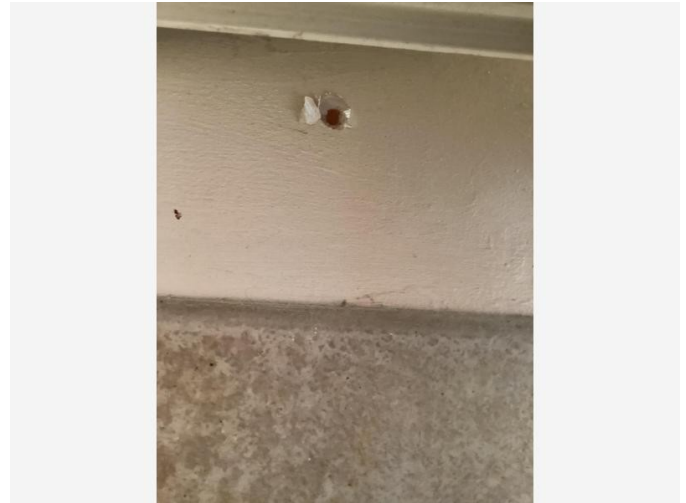
## Fiche 4: Binnenmuren pleister

Geen asbest

| # | Type | Referentie | Resultaat |
|---|---|---|---|
| 4.1 | Mengmonster | 44201/01 | Geen asbest |

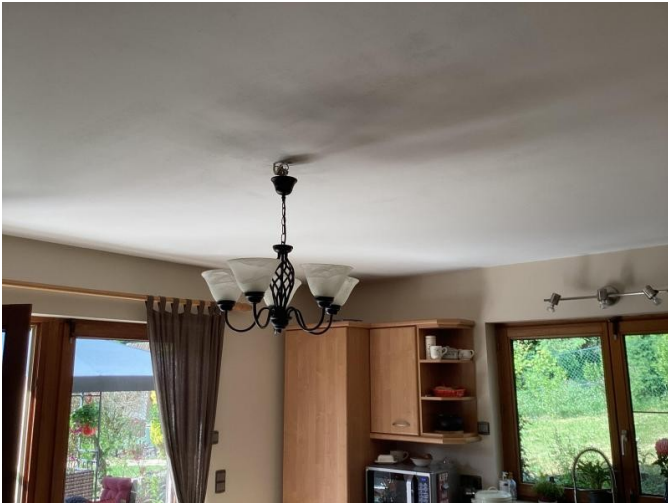
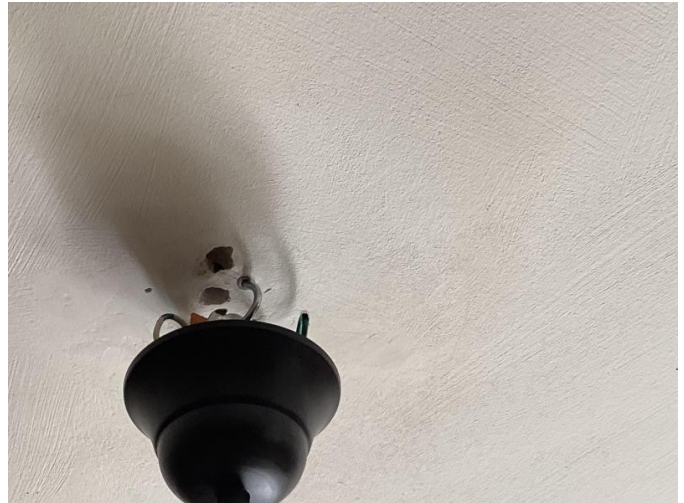
## Fiche 5: Plafonds pleister

Geen asbest

| # | Type | Referentie | Resultaat |
|---|---|---|---|
| 5.1 | Mengmonster | 44201/02 | Geen asbest |

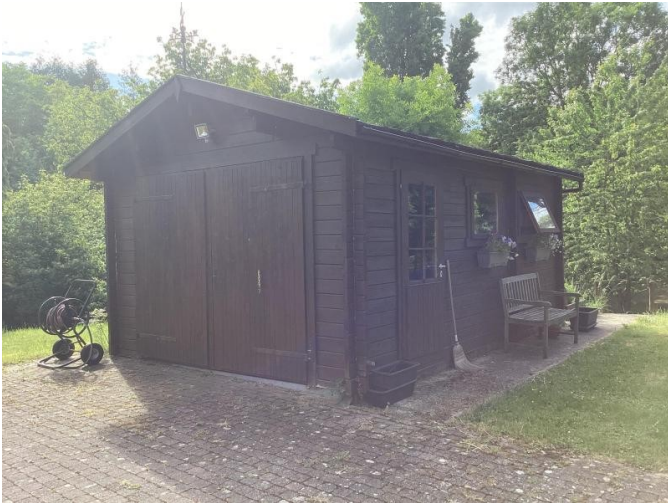
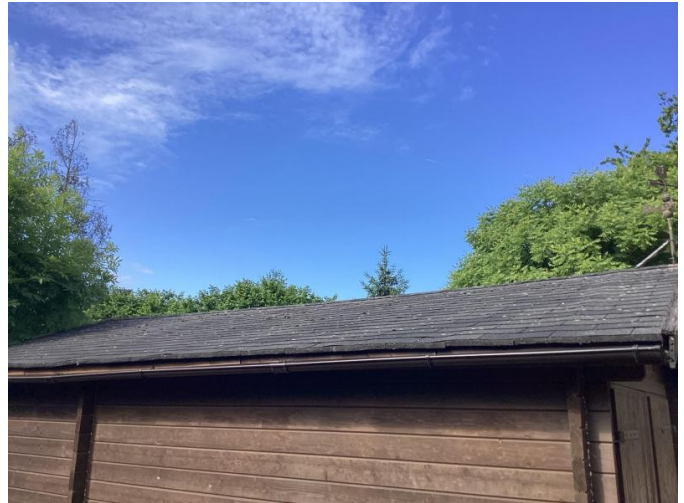
## Fiche 6: Garage in tuin

Geen asbest

| # | Type | Referentie | Resultaat |
|---|---|---|---|
| 6.1 | Puntmonster | 44201/03 | Geen asbest |
