# Asbestinventarisatetest

Wakkerzeelsebaan 260, 3018 Leuven

Attestnummer : 20260327-000089.000

Uitgegeven op : 27.03.2026

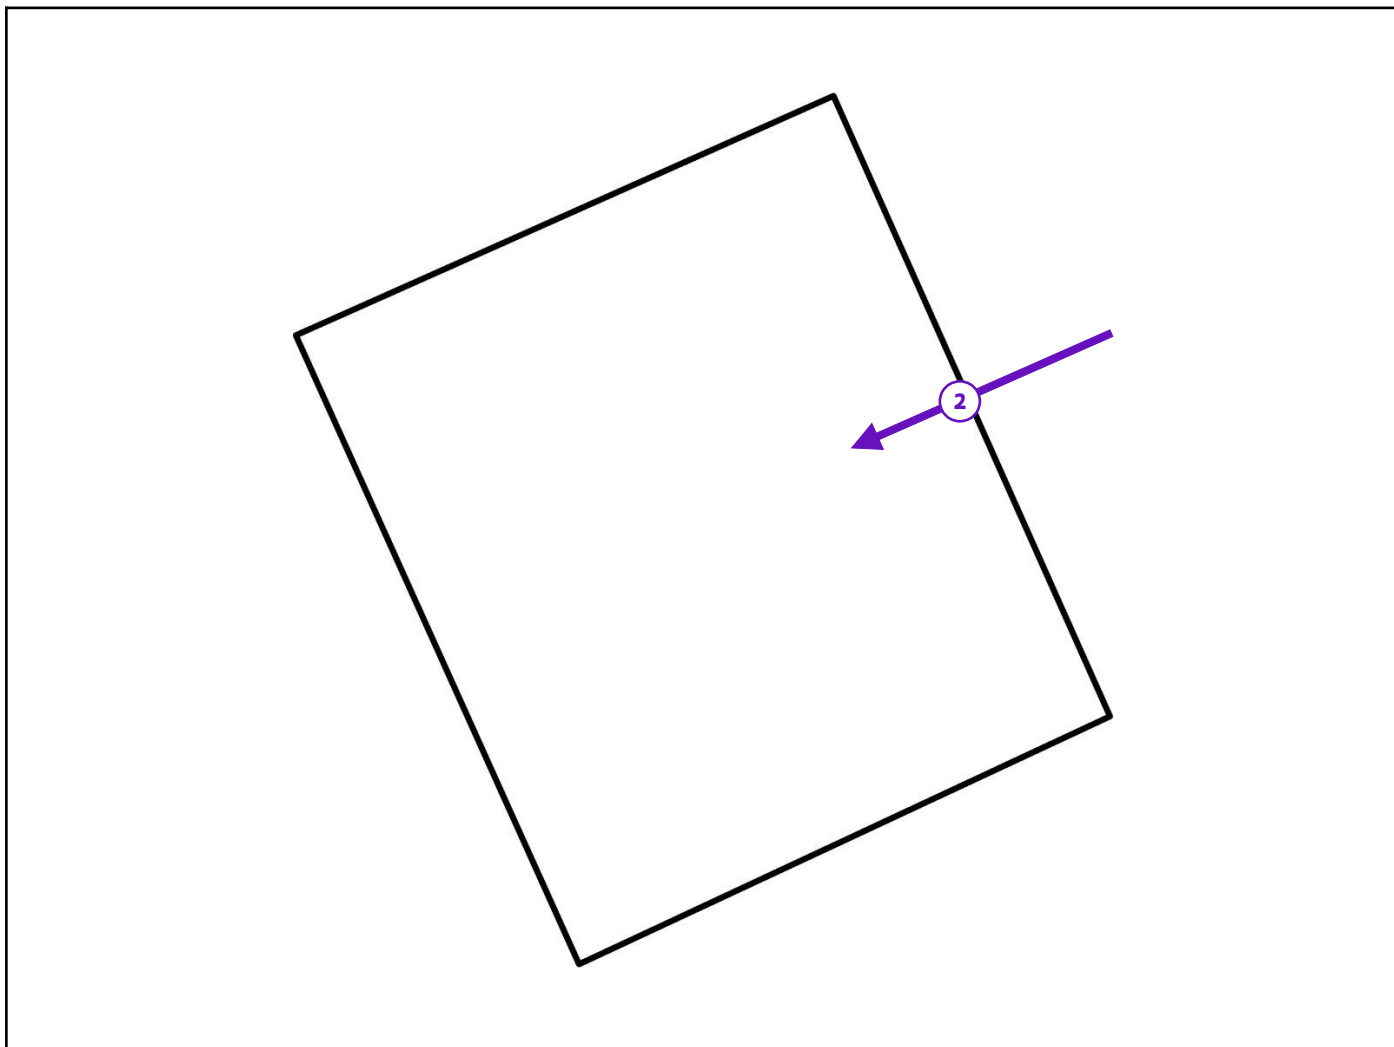
## Plan 1.1: Hoofdgebouw plan

Beschrijving	Type	Actie
2. Schouw	Beperking	-

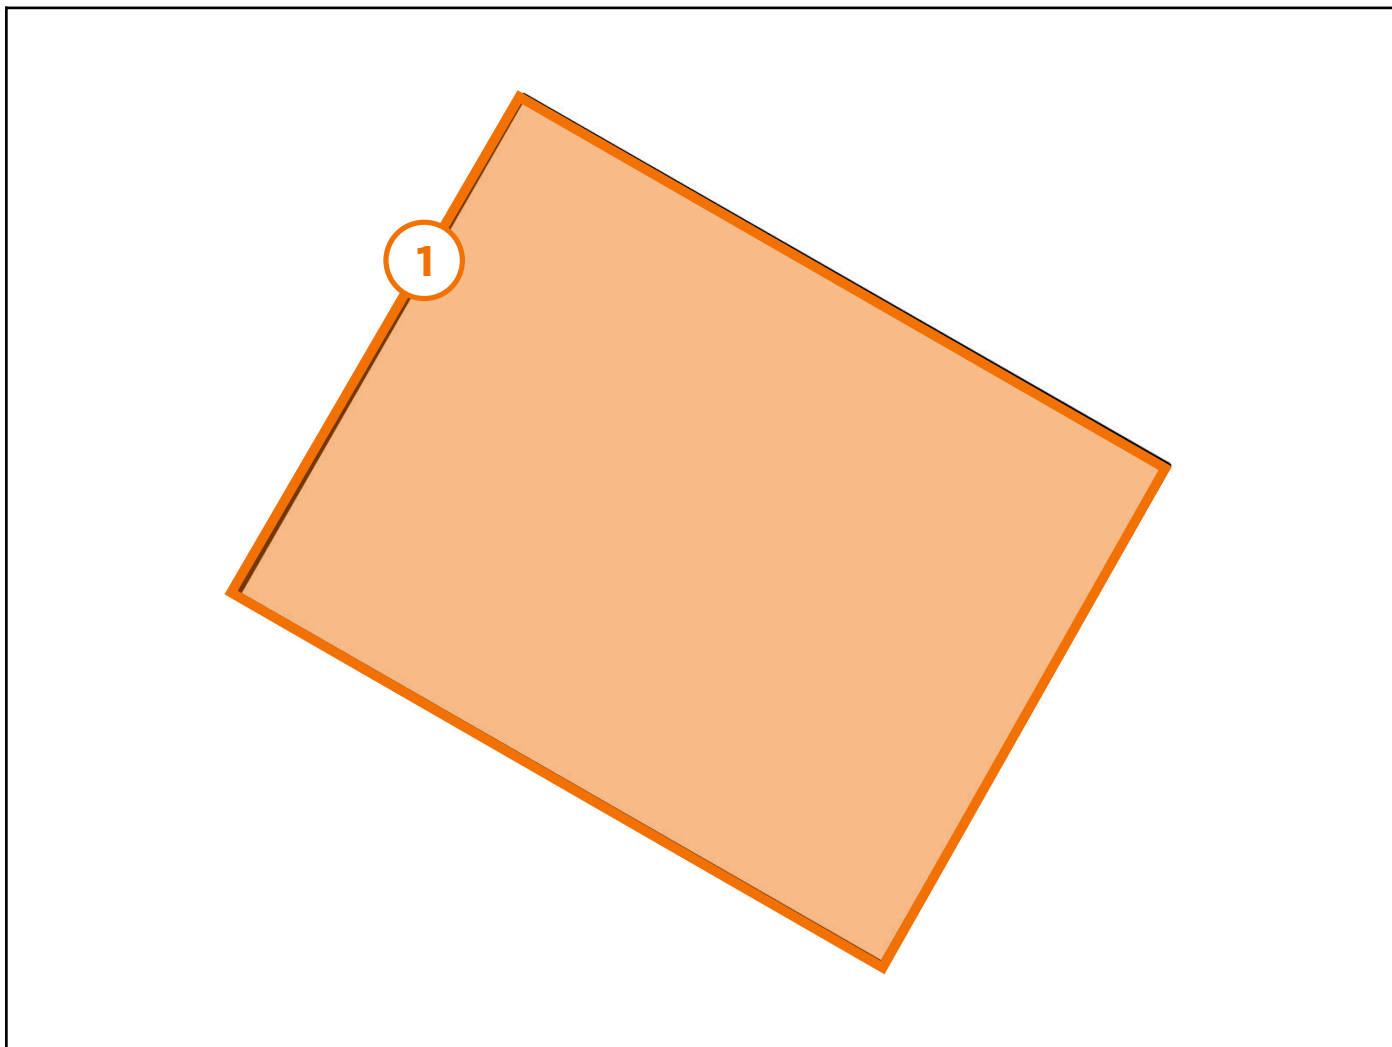
## Plan 2.1: Bijgebouw plan

Beschrijving	Type	Actie
1. Dak bestaande uit golfplaten	Asbestmateriaal	<a href="#">Verwijderen</a>

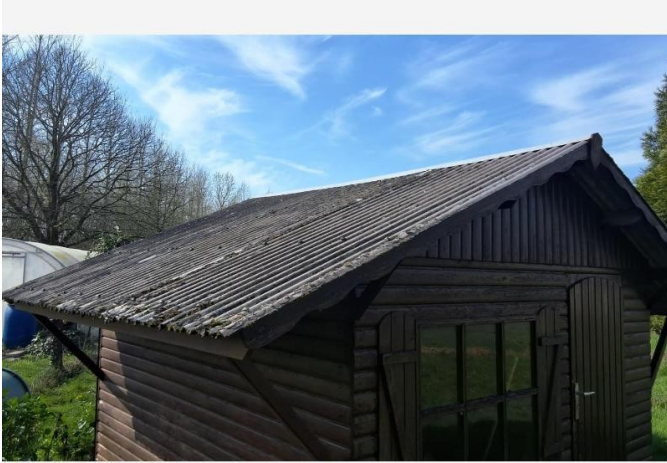
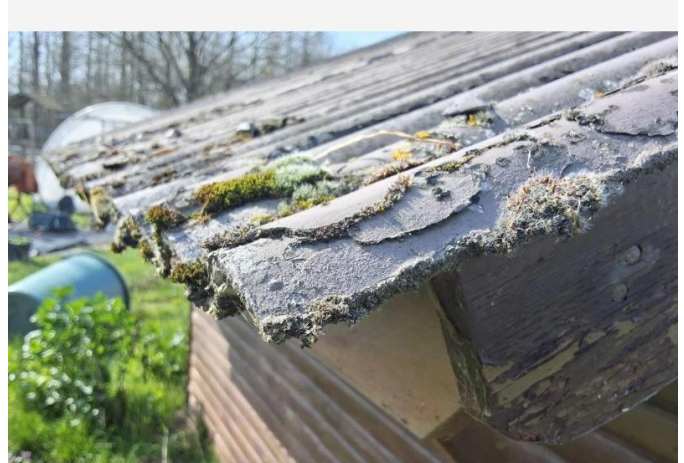
Het asbestmateriaal valt onder de mijlpaal van 2034.

Eindbeoordeling materiaalrisico	Verhoogd materiaalrisico en/of verhoogde kans op vezelvrijgave
---------------------------------	--

Gebondenheid	Categorie 1: hechtgebonden in oorsprong
Asbestsoort (vezeltype)	Crocidoliet aanwezig
Asbestconcentratie	Laag (< 50%)
Afschermingsgraad van het gehele materiaal	Geheel of deels vrij aan de buitenlucht, maar geen contact met binnenlucht
Toestand van het materiaal	Matig beschadigd, matig verweerd

Beschrijving	Dak bestaande uit golfplaten
Omgeving	Buiten
Primaire drager	Schuin dak
Asbestmateriaal	Dak- en gevelbekleding - Golfplaat
Bindmiddel van asbestmateriaal	Cement
Gebondenheid op basis van bindmiddel	Hecht
Hoeveelheid (oppervlakte - aantal)	<ul style="list-style-type: none"><li>• 12,00 m<sup>2</sup> - 1 stuk</li></ul>
Totale oppervlakte	12,00 m <sup>2</sup>
Eenvoudig bereikbaar	Ja
Bevestigingswijze	<ul style="list-style-type: none"><li>• Geklemd</li><li>• Geschroefd</li></ul>
Identificatiemethode	De asbestdeskundige beoordeelt het materiaal als asbesthoudend, en dit zonder monsternamen.
Destructieve handeling voor identificatie	Nee
Opmerking	De hoeveelheid is een zo nauwkeurig mogelijke opmeting. Hieraan kunnen evenwel geen rechten worden ontleend.

- Verwijder dit asbestmateriaal zo snel mogelijk. Volg de toestand goed op.
- Hemelwater dat afspoelt van asbestcement daken of gevels kan asbestdeeltjes bevatten. Gebruik het enkel voor gesloten circuits (bv. spoelen toiletten). Reinig na het vervangen van het dak of de gevel de dakgoten en regenwaterput of -ton om asbesthoudend sediment of slib te verwijderen

- Eenvoudige handelingen: mag via doe-het-zelf of door werknemer(s) met opleidingsattest eenvoudige handelingen  
Deze toepassing kan door een aannemer die over een opleidingsattest eenvoudige handelingen beschikt of door een particulier (doe-het-zelf), verwijderd worden indien er geen verhoogd risico op vrijgave van asbestvezels (max. concentratie 0,01 vezels/cm<sup>3</sup> - CODEX Art. VI.3-54) ontstaat en de toepassing voorafgaand wordt gefixeerd/bevochtigd; de individuele elementen zonder machinale werktuigen (boormachine, slijpschijf, hogedrukreiniger,...) en zonder breken of gooien een voor een losgemaakt worden; en ten slotte dubbel en luchtdicht verpakt weggevoerd worden naar een erkend afvalpunt (recyclagepark).

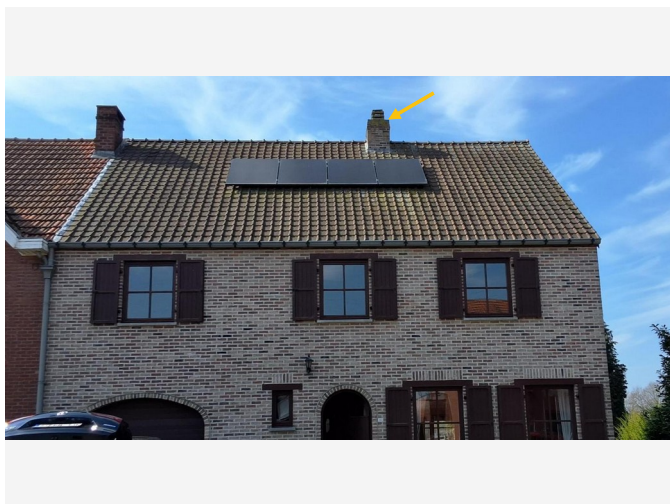
*Situeringfoto*

**Reden:** Het te onderzoeken materiaal situeert zich hoger dan 3,50 m te rekenen vanaf een veilige ondergrond

**Uitleg van de asbestdeskundige:** De schouw bevat binnenin mogelijk een asbestcement rookgaskanaal. Laat dit onderzoeken bij eventuele werken.

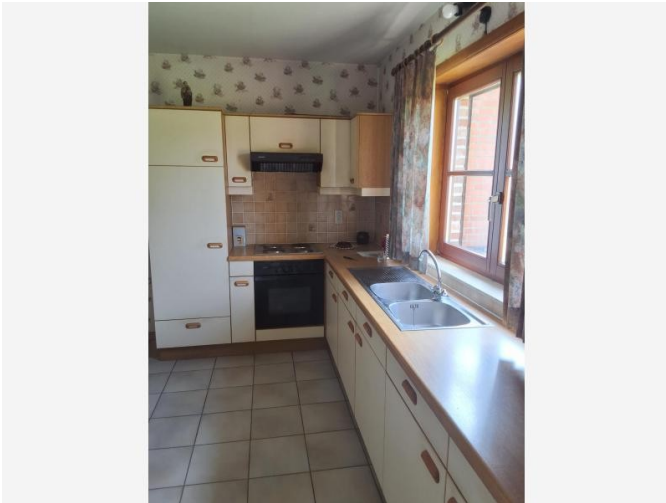
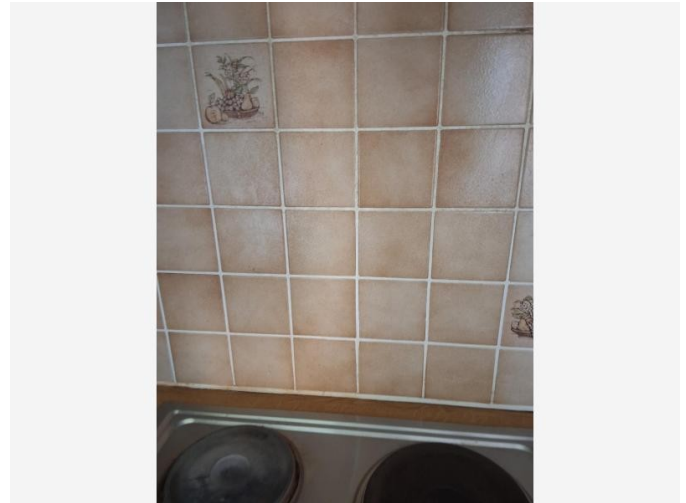
Binnenwanden en/of plafonds afgewerkt met een intacte laag faiencetegels zonder zichtbare beschadigingen. Inspectie van de onderliggende lijmlaag is niet mogelijk zonder uitbreiding naar een destructief onderzoek.

Basis voor advies	Beoordeling op basis van expertise, zonder een vaststelling door de asbestdeskundige.
-------------------	---

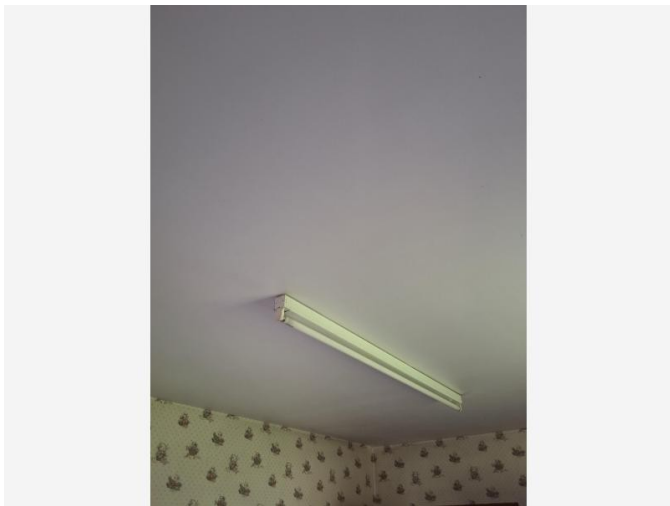
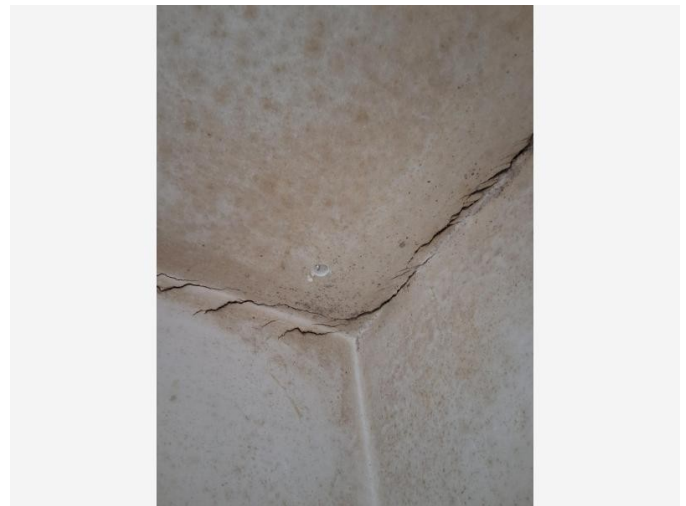
## Fiche 4: Pleisterwerk plafonds

Geen asbest

#	Type	Referentie	Resultaat
4.1	Mengmonster	MM02	Geen asbest

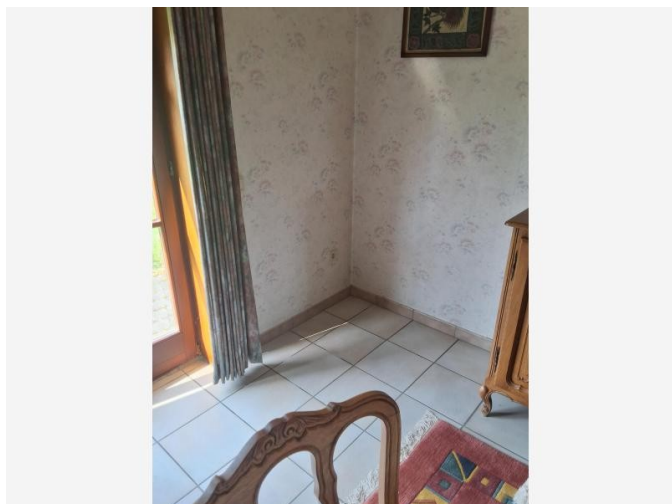
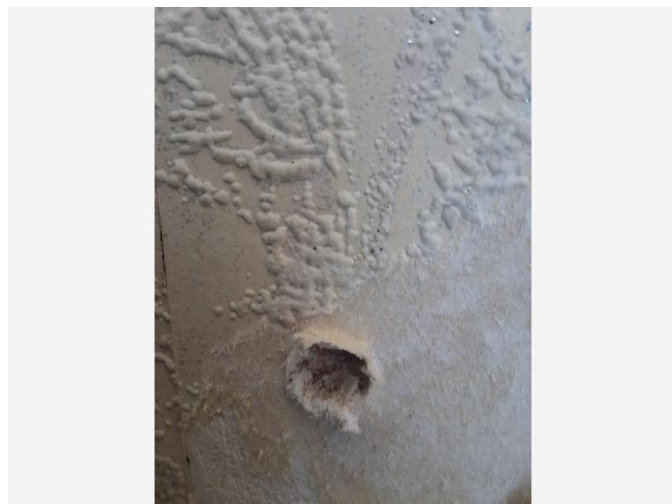
## Fiche 5: Pleisterwerk wanden

Geen asbest

#	Type	Referentie	Resultaat
5.1	Mengmonster	MM01	Geen asbest
