# Asbestinventarisatetest

Pannestraat 44, 3272 Scherpenheuvel-Zichem

Attestnummer : **20250622-000250.000**

Uitgegeven op : **22.06.2025**

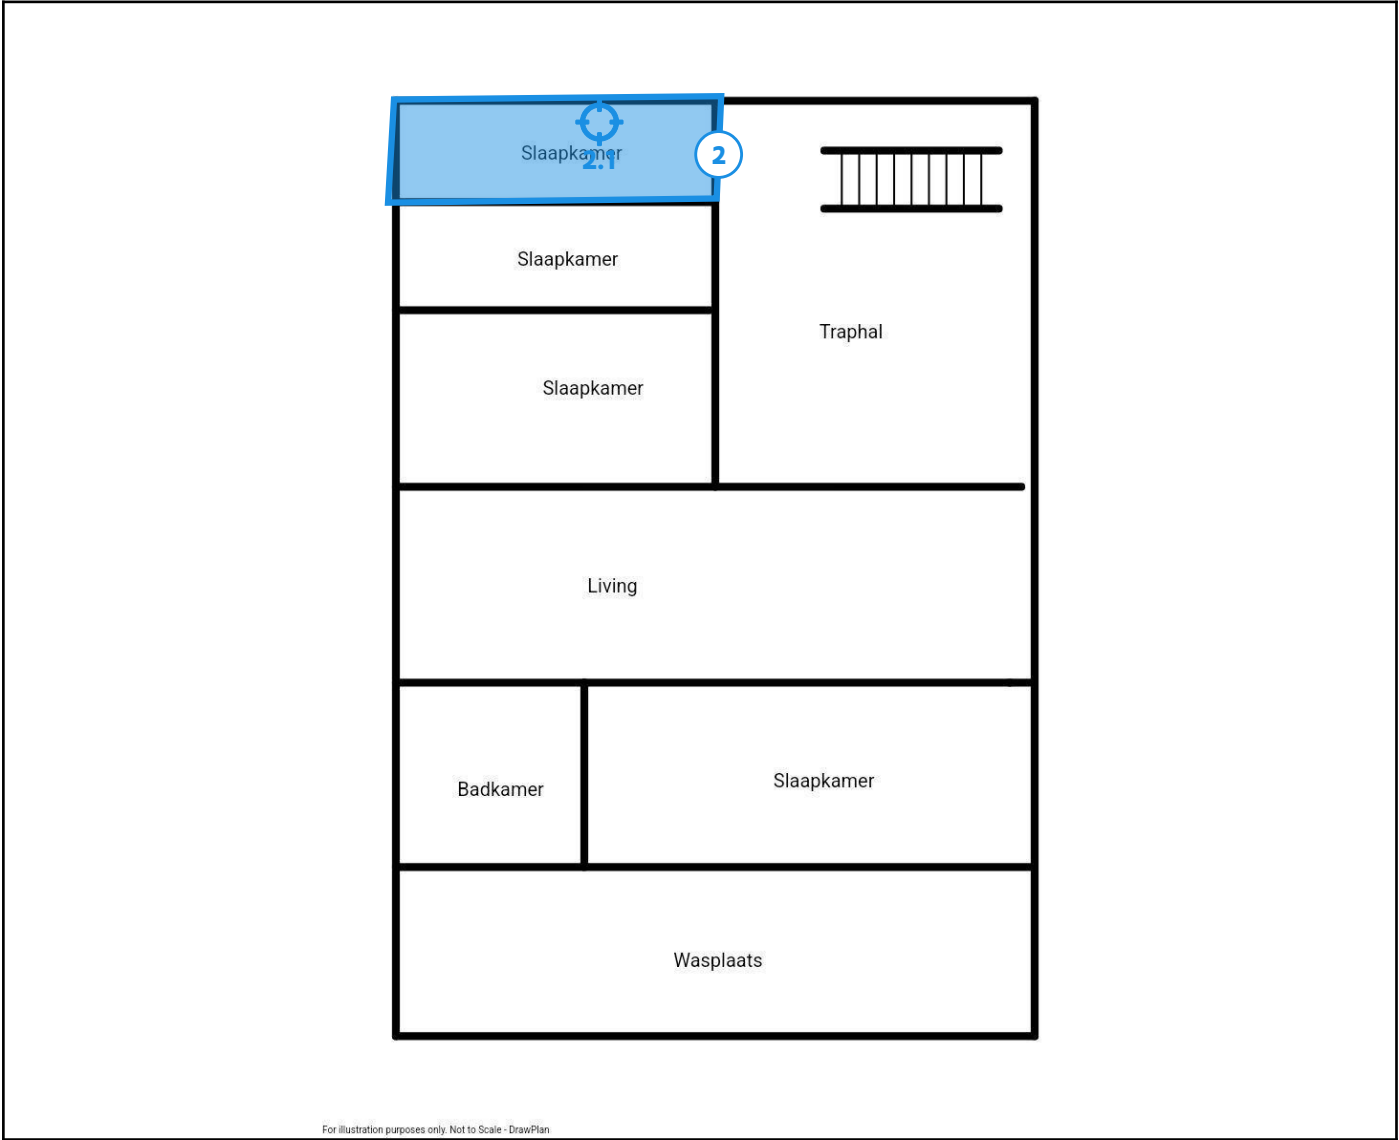
# Plan 1.2: V+1 Varia

| Beschrijving | Type | Actie |
|---|---|---|
| 2. Vinyl | Geen asbest | - |
| 2.1 Code: PM01 | Puntmonster | - |

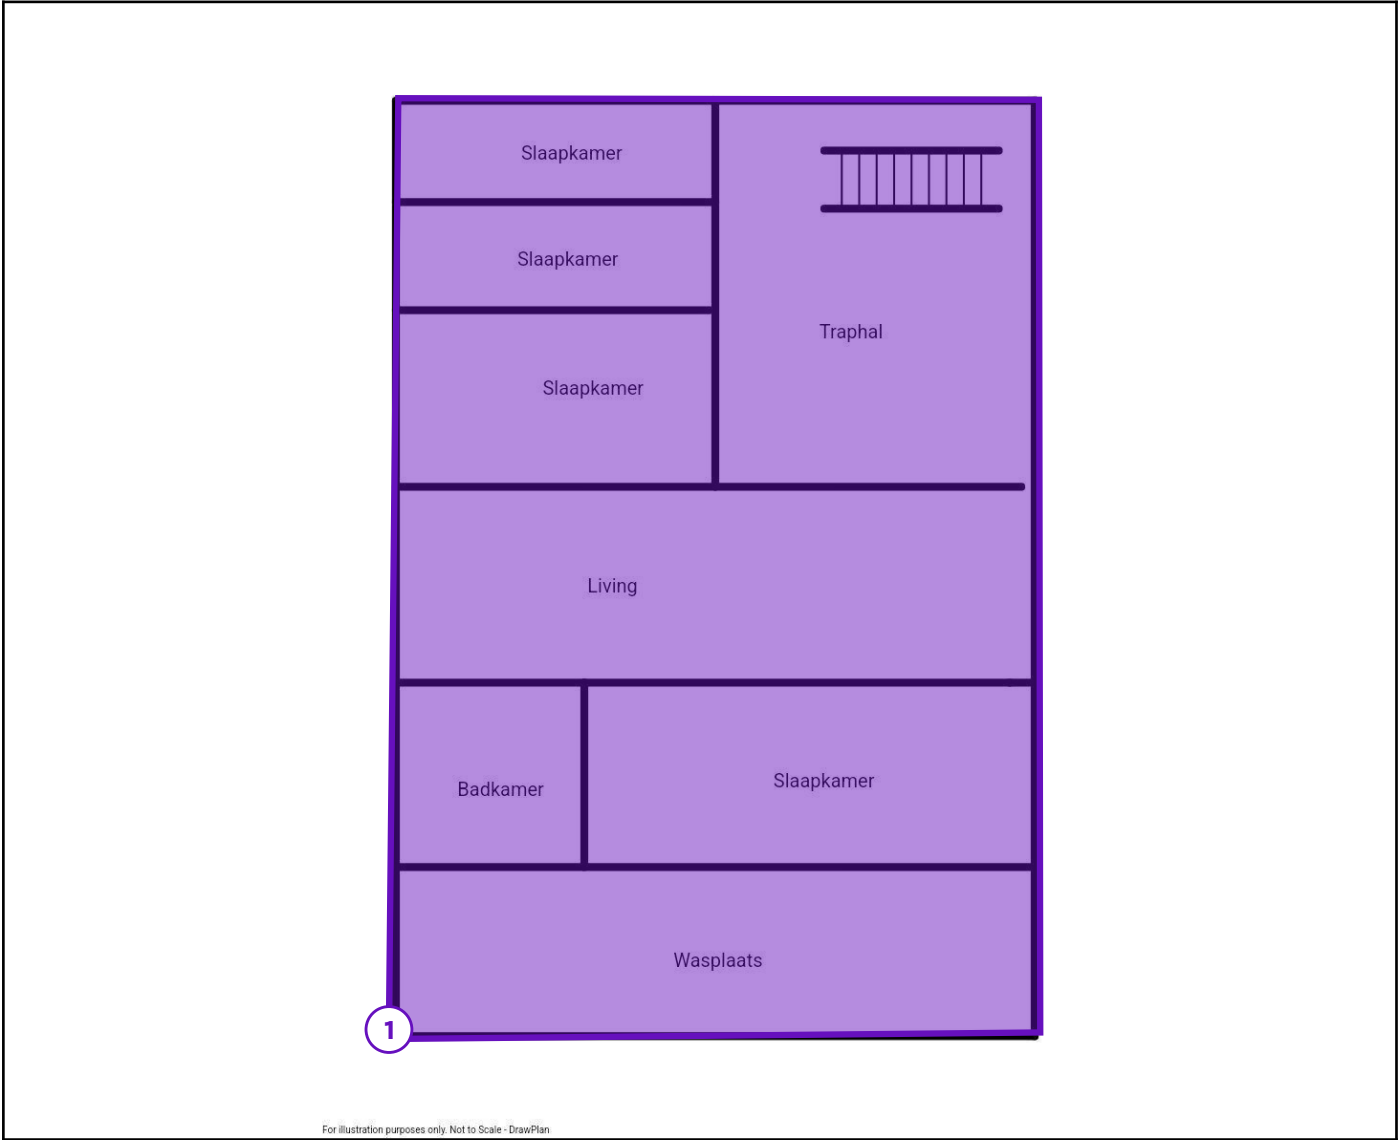
# Plan 1.3: V+1

| Beschrijving | Type | Actie |
|---|---|---|
| 1. Plafonds en muren bestaande uit voorzetpanelen | Advies | - |

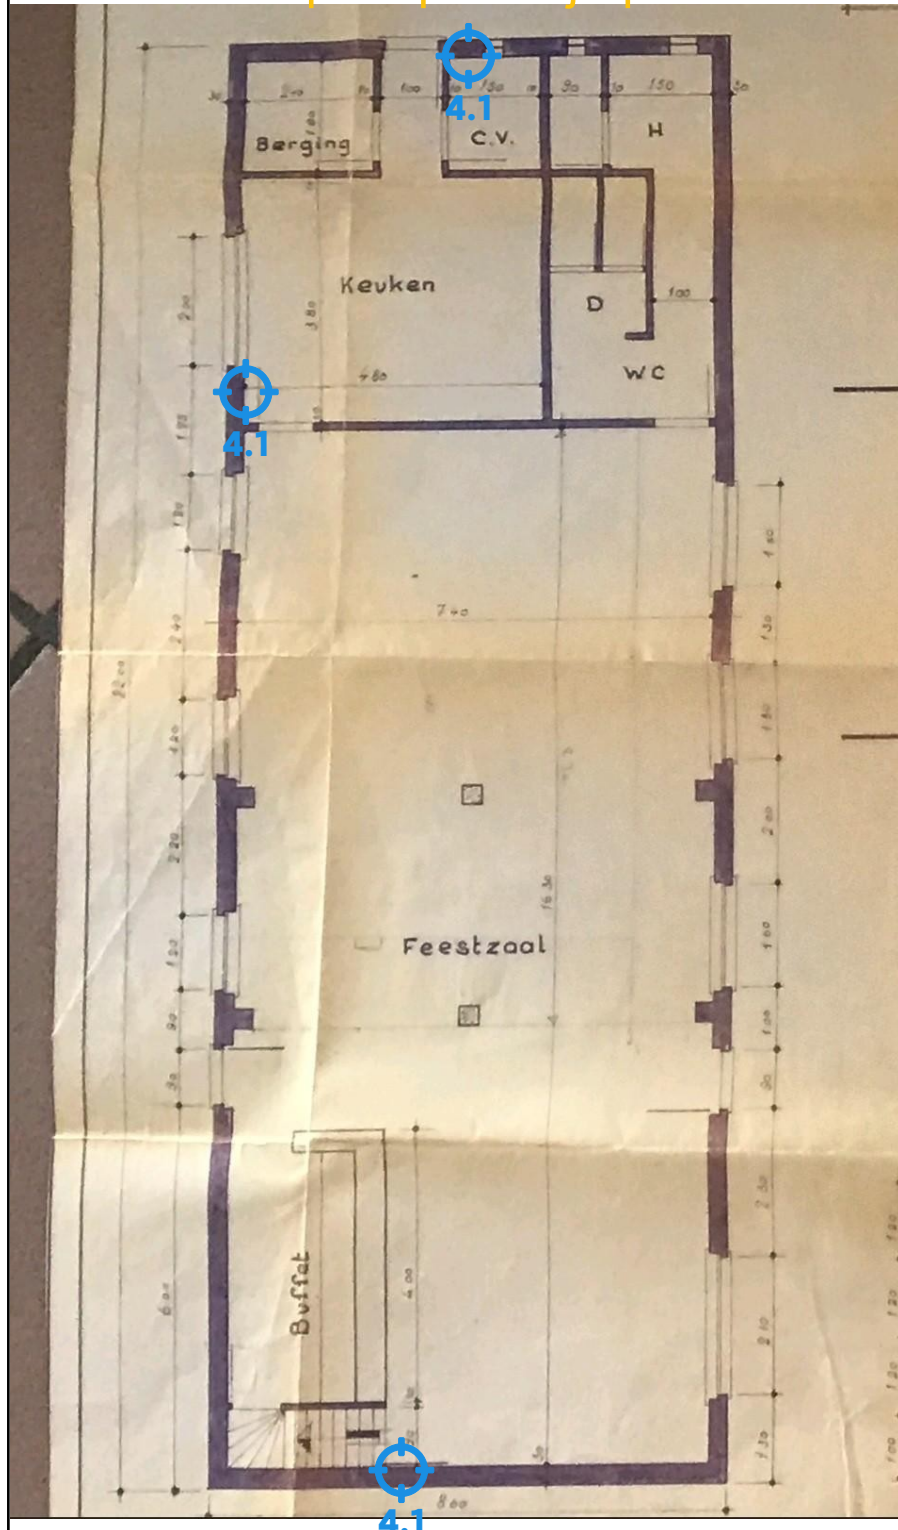
## Plan 1.4: V+0

Alle muren op dit plan zijn pleisterwerk

| 4. Pleisterwerk wanden | Geen asbest | - |
| 4.1 Code: MM01 | Mengmonster | - |

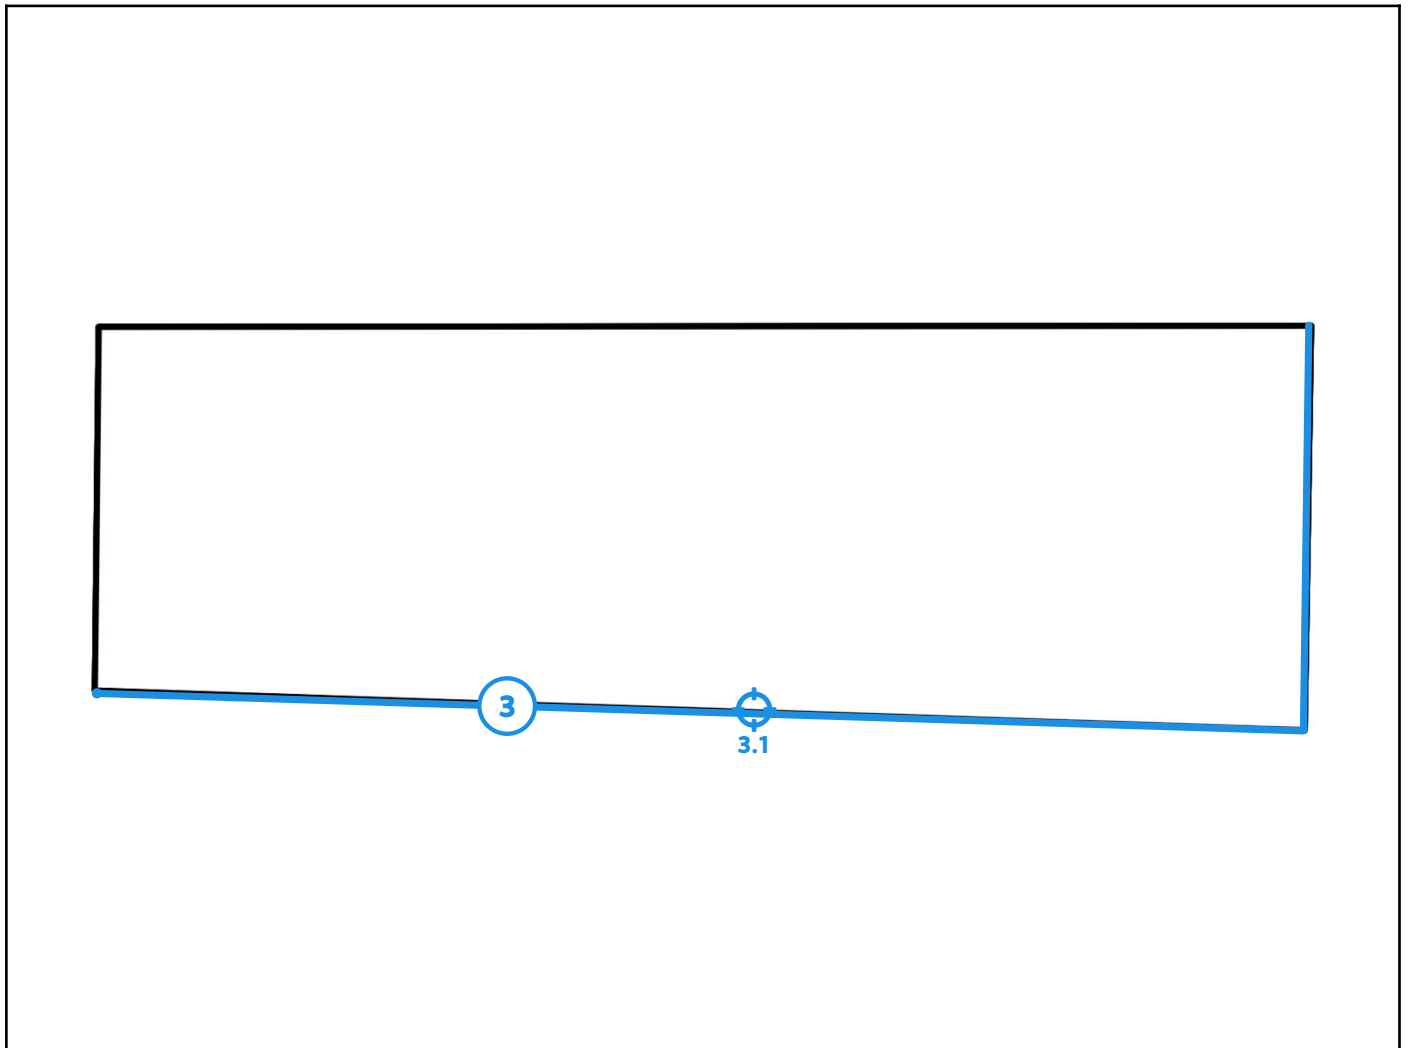
## Plan 1.5: Hoofdgebouw plan

| Beschrijving | Type | Actie |
|---|---|---|
| 3. Crepi gevels | Geen asbest | - |
| 3.1 Code: PM02 | Puntmonster | - |

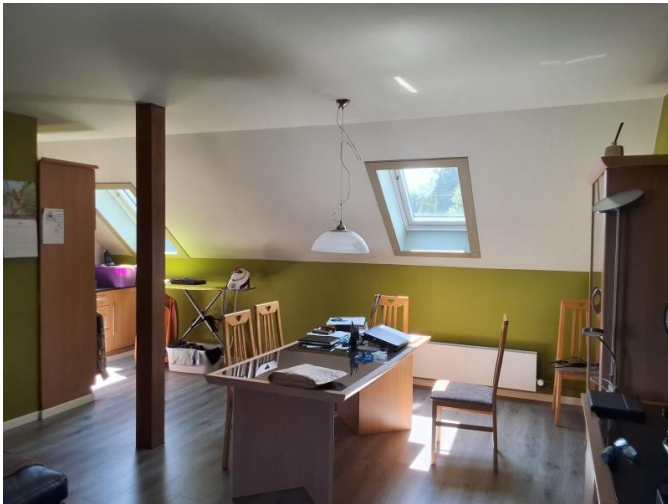
# Fiche 1: Plafonds en muren bestaande uit voorzetpanelen

De plafonds en muren werden afgewerkt met niet-asbestverdachte voorzetpanelen die inspectie van de bedekte structuur (opbouw, pleisterwerk) verhinderen.

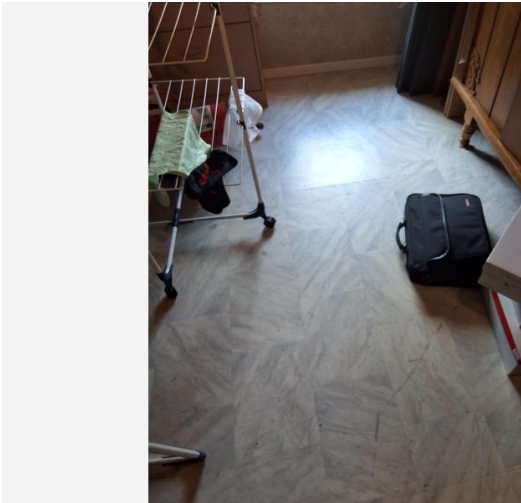
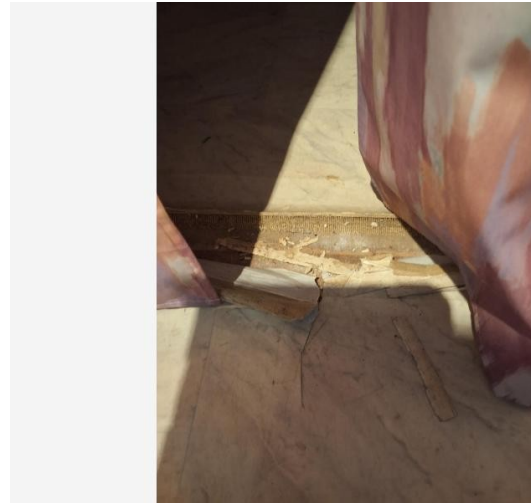
## Fiche 2: Vinyl

### Conclusie

Geen asbest

| # | Type | Referentie | Resultaat |
|---|---|---|---|
| 2.1 | Puntmonster | PM01 | Geen asbest |

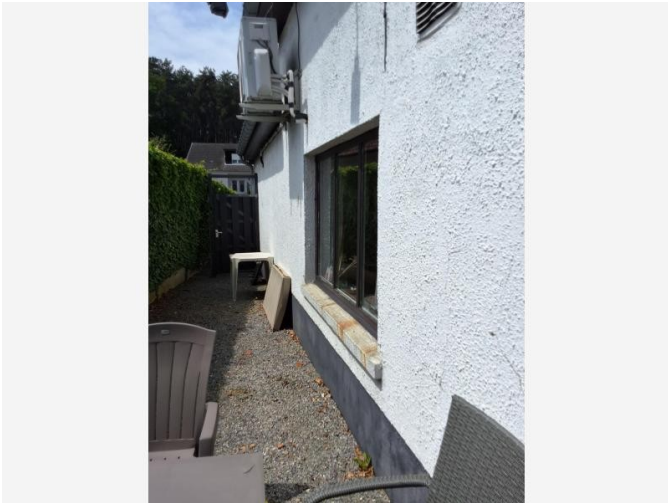
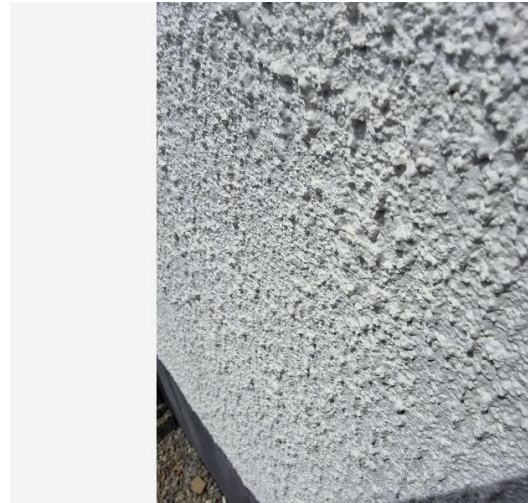
## Fiche 3: Crepi gevels

### Conclusie

Geen asbest

| # | Type | Referentie | Resultaat |
|---|---|---|---|
| 3.1 | Puntmonster | PM02 | Geen asbest |

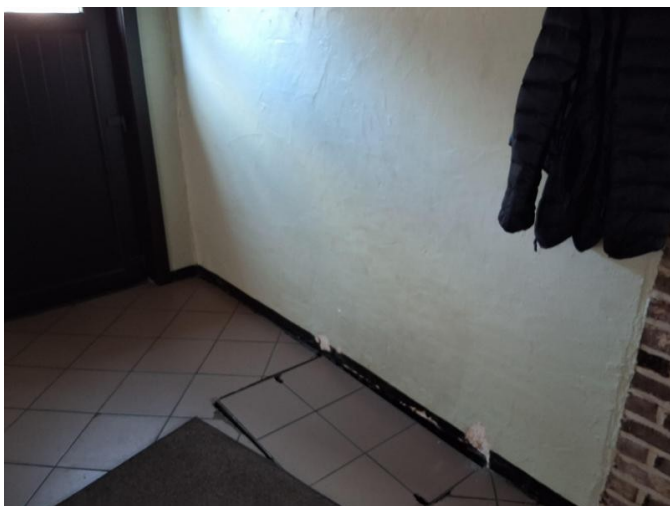
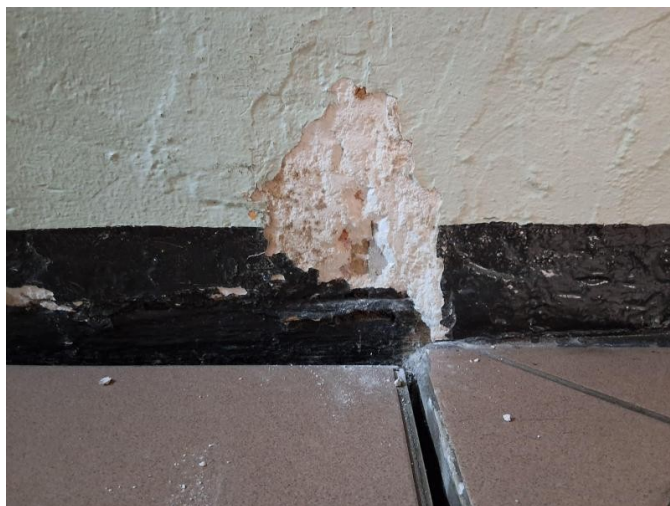
## Fiche 4: Pleisterwerk wanden

### Conclusie

Geen asbest

| # | Type | Referentie | Resultaat |
|---|---|---|---|
| 4.1 | Mengmonster | MM01 | Geen asbest |
