# Asbestinventarisatetest

Gistelsteenweg 140A, 8490 Jabbeke

Eindconclusie:

**Asbestveilig** (maar niet asbestvrij)

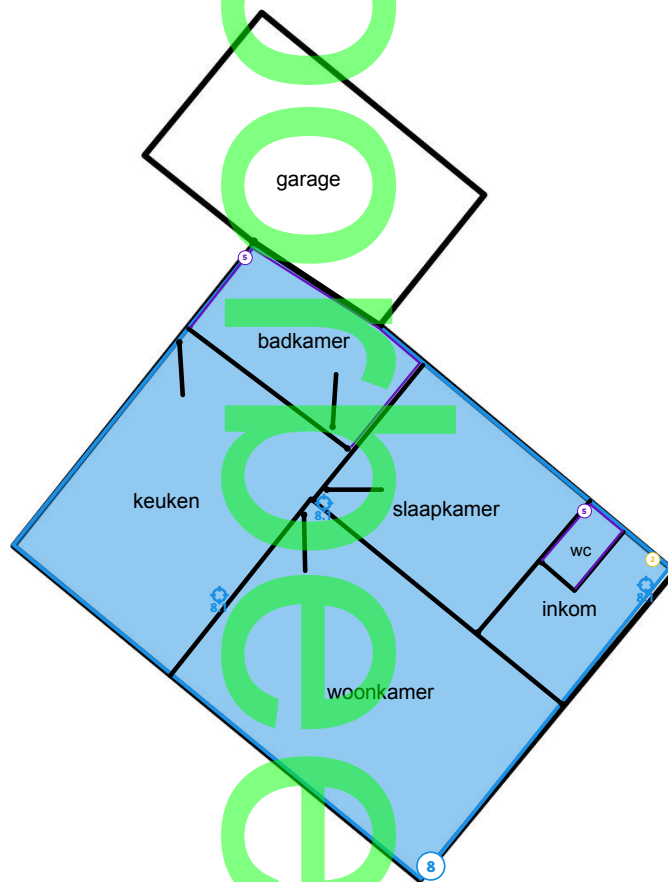
## Plan 1.1: gelijkvloers

de kit aan alle ramen is uitgevoerd in silicone.

alle dorpels zijn blauwe hardsteen.

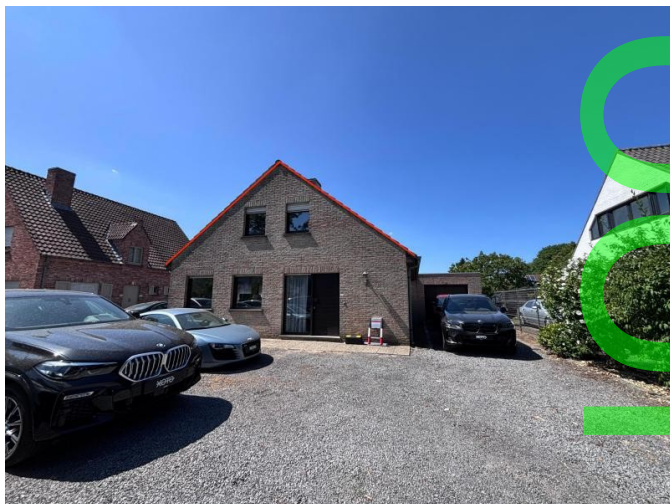
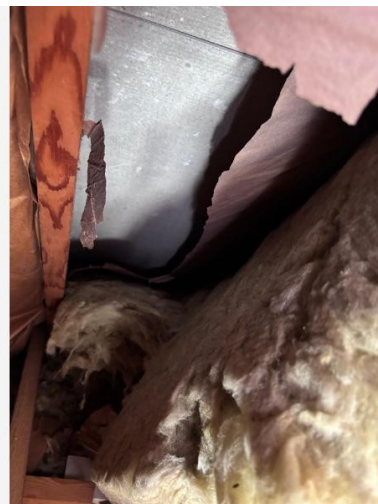
Het asbestmateriaal valt onder de mijlpaal van 2040.

Zorgvuldig beheren

Laag materiaalrisico en/of verlaagde kans op vezelvrijgave

| Gebondenheid | Categorie 1: hechtgebonden in oorsprong |
| Asbestsoort (vezeltype) | Crocidoliet aanwezig |
| Asbestconcentratie | Laag (< 50%) |
| Af schermingsgraad van het gehele materiaal | Alleen randen, niet afgeschermd, maar geen contact met binnenluchtstromen |
| Toestand van het materiaal | Licht beschadigd, licht verweerd. Intacte calciumsilicaatplaat of materiaal met categorie 3-gebondenheid |

| Beschrijving | Onderdak type Menuiserie |
| Eenvoudig bereikbaar | <p>Nee</p> <ul style="list-style-type: none"><li>• Het asbestmateriaal is bedekt (uitgezonderd laag verf, coating, behang, kunststof, textiel) en het wegnemen van het bedekkende materiaal kan niet zonder het bedekkende materiaal te beschadigen.</li></ul> |

- Zorg voor een veilig beheer en verwijder dit asbestmateriaal wanneer het bij werken eenvoudig bereikbaar wordt. Controleer de toestand jaarlijks op wijzigingen.
- Voer bijkomende staalname(s) uit.

- Eenvoudige handelingen: enkel door erkend asbestverwijderaar  
Indien bovenstaande criteria worden overschreden:

Deze toepassing kan enkel door een erkende asbestverwijderaar verwijderd worden omdat er hier automatisch een verhoogd risico op vrijgave van asbestvezels (max. concentratie 0,01 vezels/cm<sup>3</sup> - CODEX - Art. VI.3-54) ontstaat. (Bron: VLAREM II: 6.4.0.1 par1, par2 en par3). Een erkend asbestverwijderaar moet ingeschakeld worden voor deze toepassingen die niet (kunnen) worden verwijderd door de couveuzekmethode, door hermetische zone of door de materialen beschreven in Vlare II, art. 6.4.0.1 par2. (Bron: Leidraad bij het Inspectieprotocol)

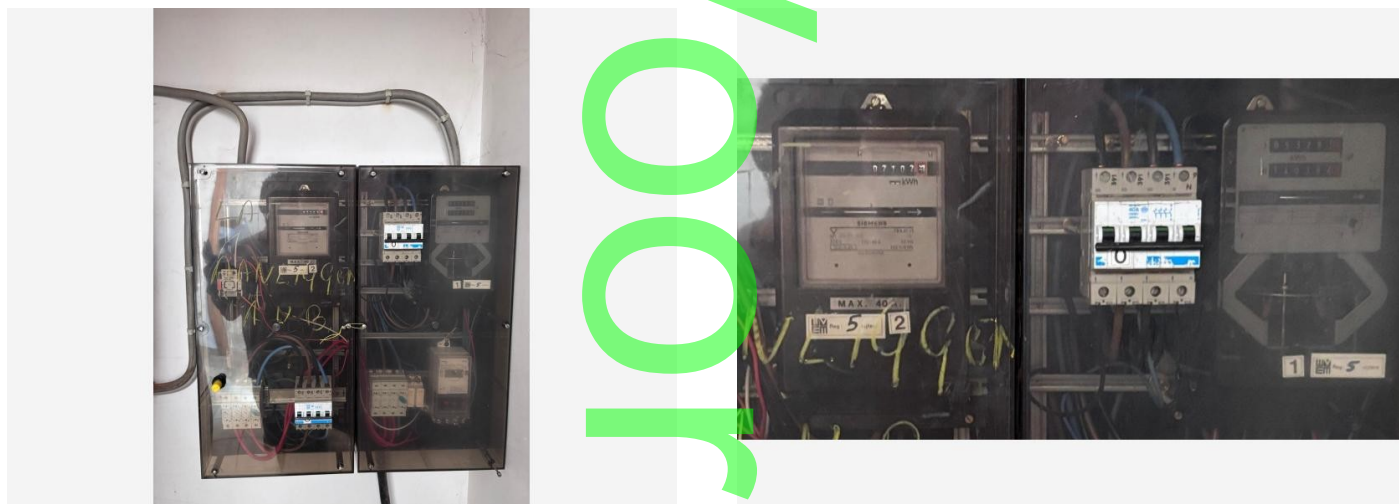
Het asbestmateriaal valt onder de mijlpaal van 2040.

Zorgvuldig beheren

Let wel: de binnenzijde van de bakelieten schakelkast kan niet worden geïnspecteerd vanwege verzegeling door de netbeheerder. De kast en de interne componenten zijn eigendom van Fluvius. Enkel Fluvius kan instaan voor verwijdering.

| Eindbeoordeling materiaalrisico | Zeer laag materiaalrisico en/of zeer lage kans op vezelvrijgave |

| Gebondenheid | Categorie 1: hechtgebonden in oorsprong |
| Asbestsoort (vezeltype) | Crocidoliet aanwezig |
| Asbestconcentratie | Laag (< 50%) |
| Afschermingsgraad van het gehele materiaal | Stootvaste afscherming of omkasting |
| Toestand van het materiaal | Onbeschadigd, niet verweerd |

| Beschrijving | 2 bakelieten schakelkasten |

- Zorg voor een veilig beheer. Vermijd het beschadigen van het asbestmateriaal. Controleer de toestand jaarlijks op wijzigingen.
- Voer bijkomende staalname(s) uit.

- Eenvoudige handelingen: mag via doe-het-zelf of door werknemer(s) met opleidingsattest eenvoudige handelingen  
Enkel door aangestelden van Fluvius.

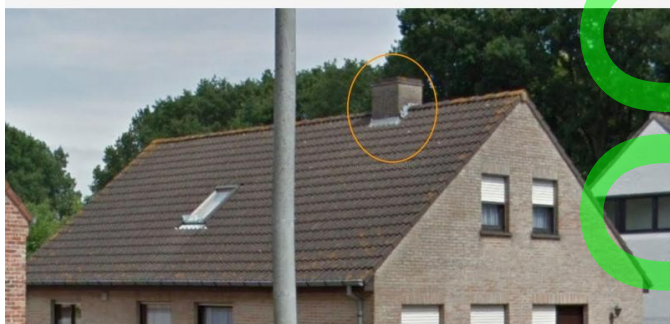
**Reden:** Het te onderzoeken materiaal situeert zich hoger dan 3,50 m te rekenen vanaf een veilige ondergrond

**Uitleg van de asbestdeskundige:** De schouw bevat binnenin mogelijk een asbestcement rookgaskanaal. Laat dit onderzoeken bij eventuele werken.

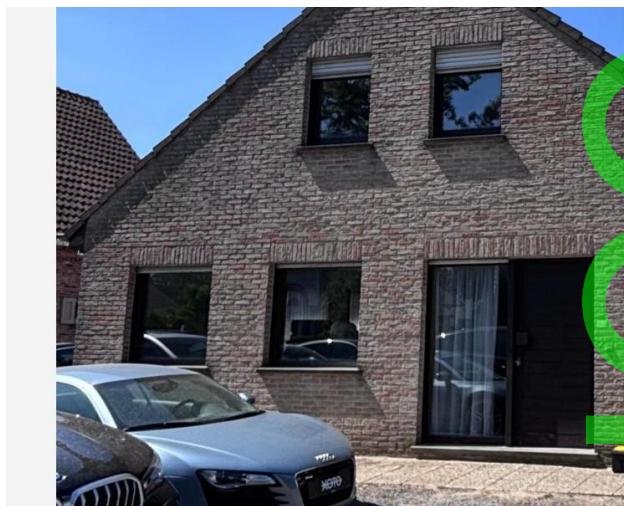
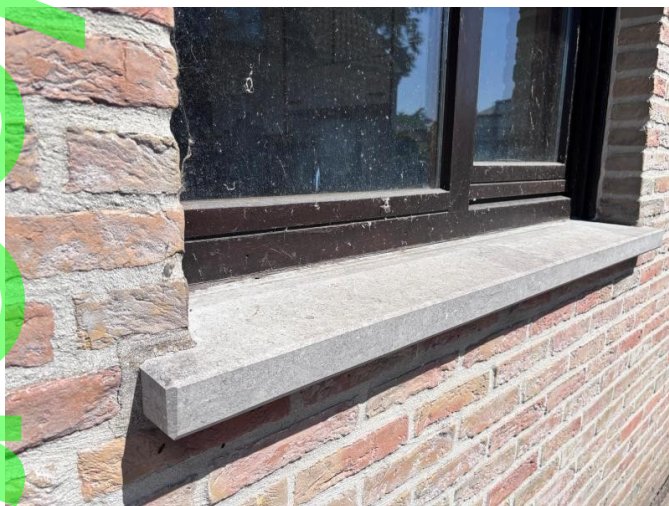
Alle buitendorpels aan ramen en deuren zijn uitgevoerd in blauwe hardsteen.

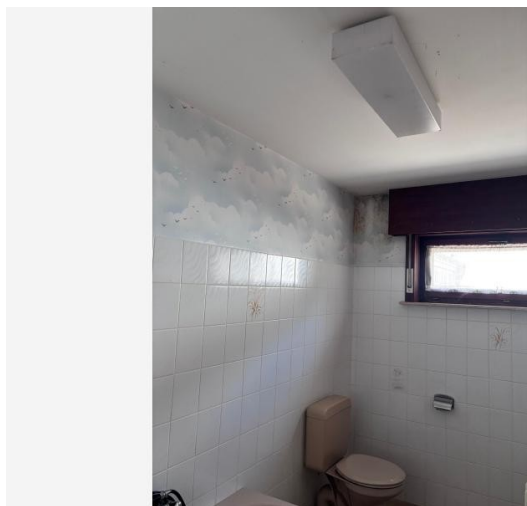
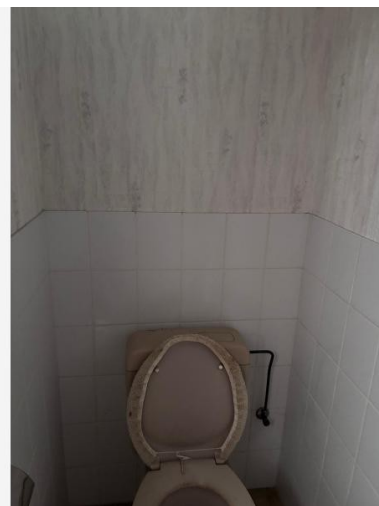
De wanden in badkamer en het toilet zijn voorzien van intacte betegeling. Zonder destructief onderzoek kon geen staalname gebeuren van de lijm die voor de plaatsing werd gebruikt. Bij werken voer bijkomend onderzoek uit.

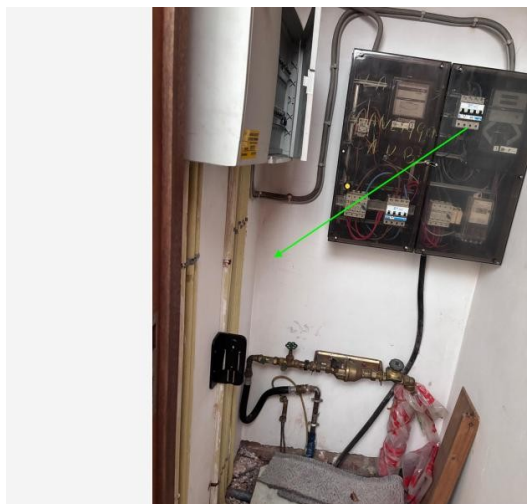
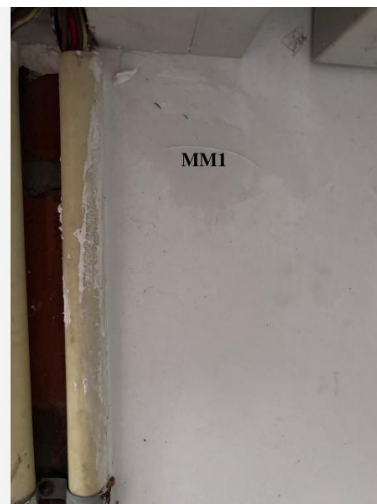
Geen asbest

| # | Type | Referentie | Resultaat |
|---|---|---|---|
| 6.1 | Mengmonster | MM1 | Geen asbest |

| Beschrijving | Pleisterwerk wanden |

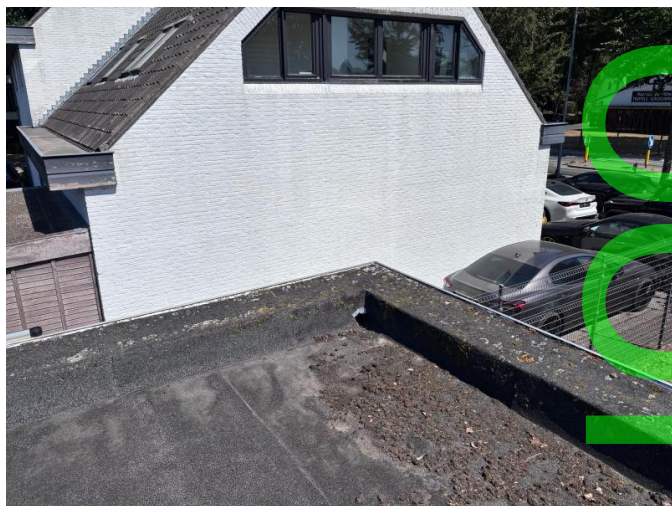
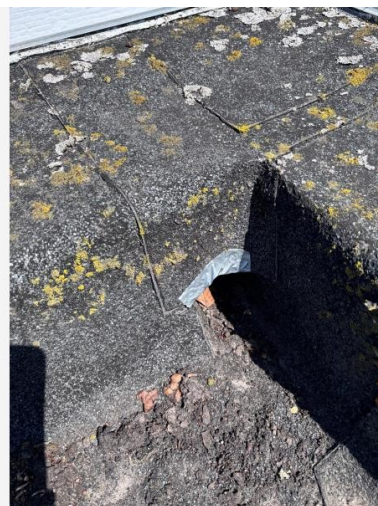
## Fiche 7: Roofing

Geen asbest

| # | Type | Referentie | Resultaat |
|---|---|---|---|
| 7.1 | Puntmonster | PM1 | Geen asbest |

| Opmerking | Staalname tot op de eventuele onderliggende lagen is niet mogelijk zonder uitbreiding naar een destructief onderzoek. |

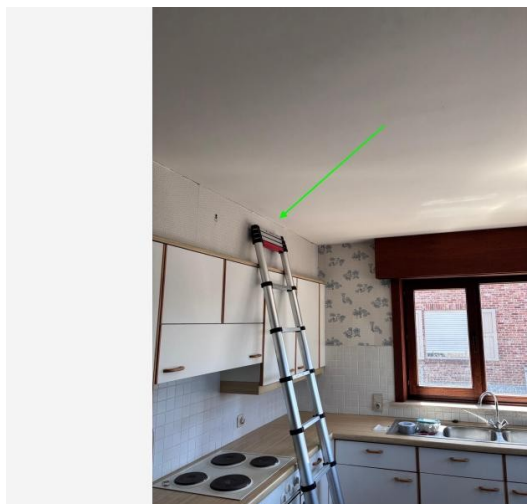
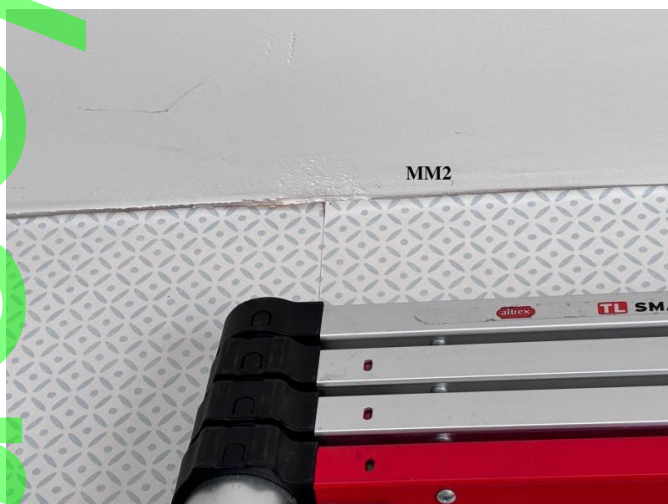
Geen asbest

| # | Type | Referentie | Resultaat |
|---|---|---|---|
| 8.1 | Mengmonster | MM2 | Geen asbest |

| Beschrijving | Pleisterwerk plafonds |

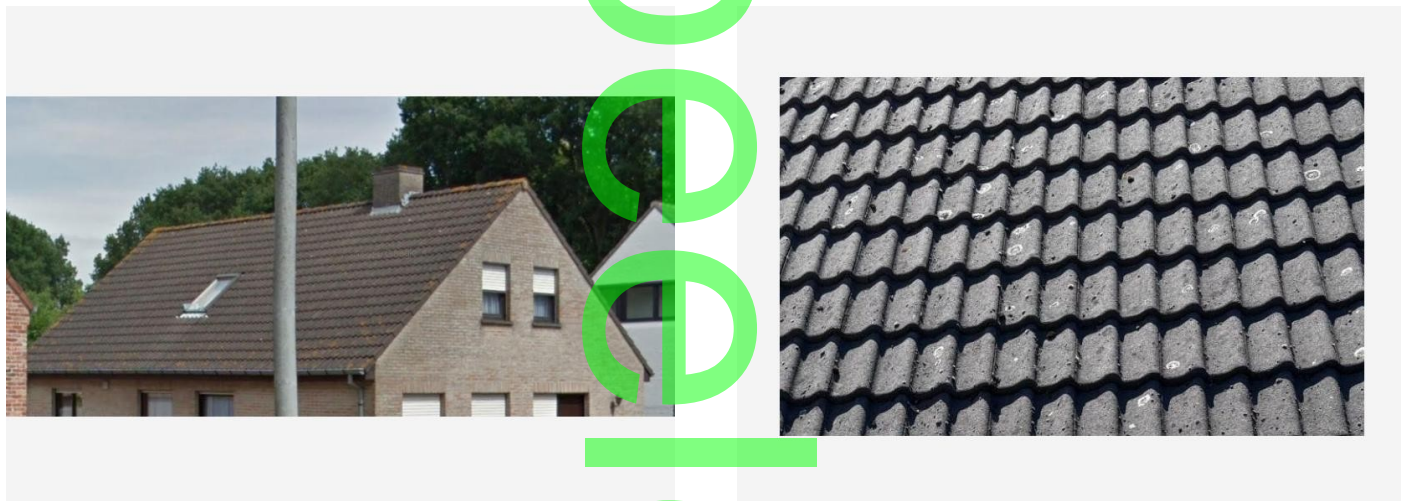
### Fiche 9: Dakbedekking bestaande uit pannen (niet verdacht)

| Beschrijving | Notitie | Terug te vinden op plannen |
|---|---|---|
| Fiche 9: Dakbedekking bestaande uit pannen (niet verdacht) | De dakbedekking is niet-asbestverdacht. | Plan 1.4: dak |

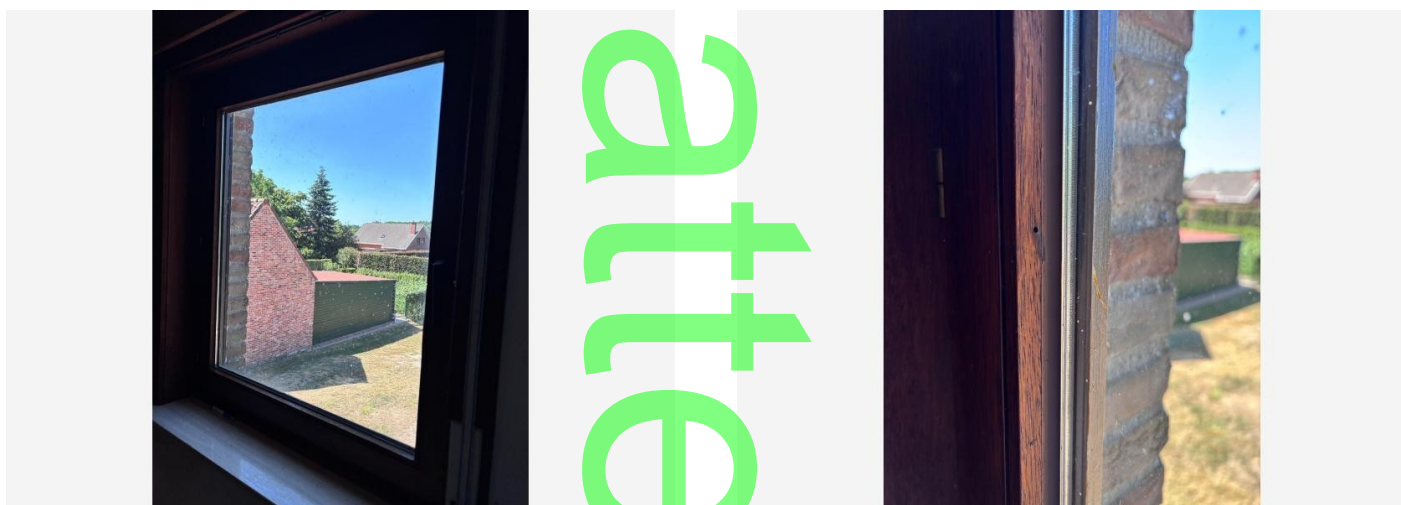
### Fiche 10: Kit aan de ramen

| Beschrijving | Notitie | Terug te vinden op plannen |
|---|---|---|
| Fiche 10: Kit aan de ramen | De kit aan de ramen is niet asbestverdacht. | Plan 1.1: gelijkvloers<br>Plan 1.3: verdieping |
