# Asbestinventarisatetest

Dreve 65, 8720 Dentergem

Attestnummer : 20260719-000064.000

Uitgegeven op : 19.07.2026

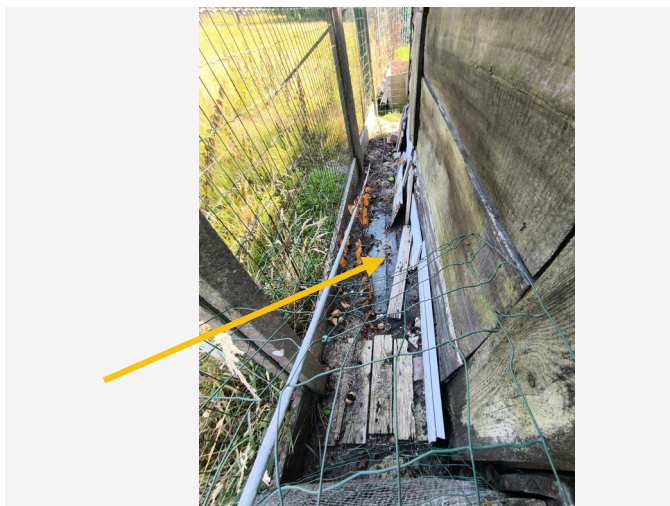
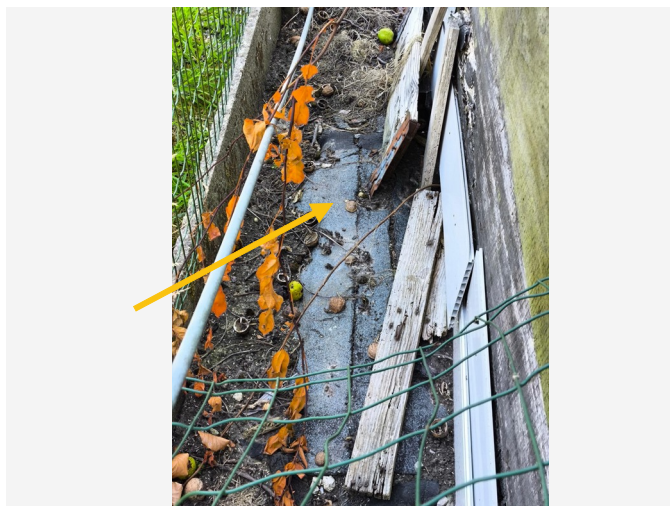
| Opmerking | <p>Er werd een staal genomen aan een uitstekend stuk waardoor de waterdichtheid van de dakbedekking niet in het gedrang komt.</p> <p>De vermelde oppervlaktes, diktes en volumes betreffen een beredeneerde schatting. Er worden geen rechten verleend aan deze oppervlaktes/diktes/volumes</p> |

-u beschikt over een vernevelaar (water) of fixeermiddel om het abestmateriaal te bevochtigen tijdens de volledige duur van de werken

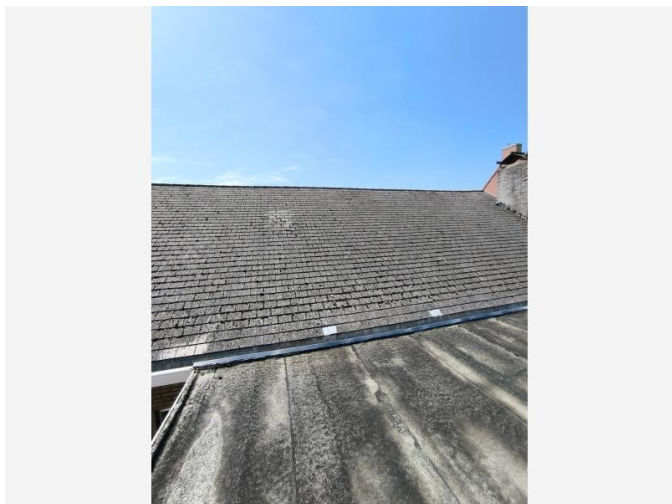
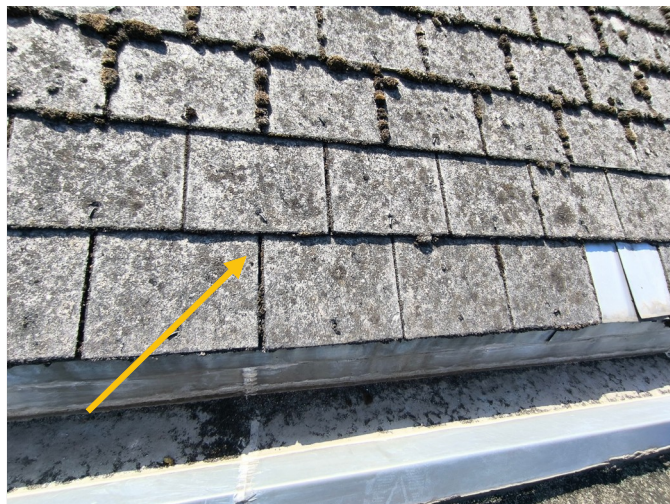
| Opmerking | <p>De opgegeven volumes betreffen een beredeneerde schatting, er worden geen rechten toegekend aan deze schatting.</p> <p>De materialen zijn visueel herkend als asbest verdacht.</p> |

- Eenvoudige handelingen: mag via doe-het-zelf of door werknemer(s) met opleidingsattest eenvoudige handelingen  
EH via doe-het zelf Standaard dragen van de nodige wegwerp beschermingsmiddelen FFP 3 masker , handschoenen en tyvec CAT III type 5-6 , afwasbaar schoeisel Indien mogelijk de ondervloer afdekken , leien voorzichtig verwijderen, extra fixeren, niet breken , niet gooien, onmiddellijk verpakken of voorzichtig in container met asbest bag plaatsen. Voldoende benevelen/bevochtigen tijdens de duur van de werken. Gebruik geen storkokers. Voor hechtgebonden toepassingen: Bij verwijdering door doe-het-zelf moet men dit afval dubbel en luchtdicht verpakt aandienen bij het gemeentelijk recyclagepark. Men raadpleegt best op voorhand de voorwaarden van het recyclagepark. Indien leien in slechte staat zijn en kans bestaat op breken : Eenvoudige handeling opgeleid personeel , alle werknemer(s) moeten wel beschikken over een opleidingsattest eenvoudige handelingen 8u Zie ook link Zie <https://ovam.vlaanderen.be/wie-mag-wat->

-er geen minderjarigen of derden aanwezig zijn -u beschikt over PE-folie en zakken om loskomende deeltjes en het afval op te vangen en te verpakken -u beschikt over een vernevelaar (water) of fixeermiddel om het asbestmateriaal te bevochtigen tijdens de volledige duur van de werken -u weet hoe u asbestmateriaal veilig kan demonteren zonder stof of breuken -u beschikt over natte doeken om eventuele resten en stof weg te nemen

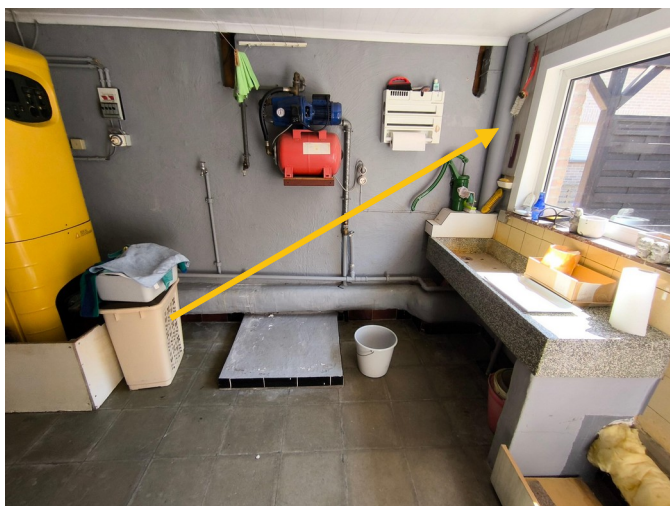
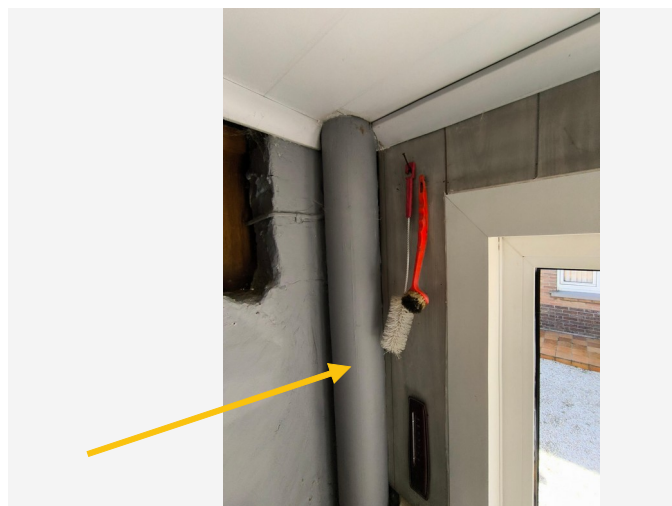
| Opmerking | Notitie hoeveelheden betreft +/- 11 lm Het gewicht en lm is een bereedeneerde schatting. Er worden geen rechten verleend aan deze oppervlaktes. De dikte is een schatting die voorkomt uit de monsterplaatsen en is daarom niet altijd representatief. |

De buis kan voorzichtig rondom losgebeiteld worden (zonder deze te breken) , extra bevochtigen om stof te voorkomen Standaard dragen van de nodige wegwerp beschermingsmiddelen FFP 3 masker , handschoenen en tyvec CAT III type 5-6 , afwasbaar schoeisel

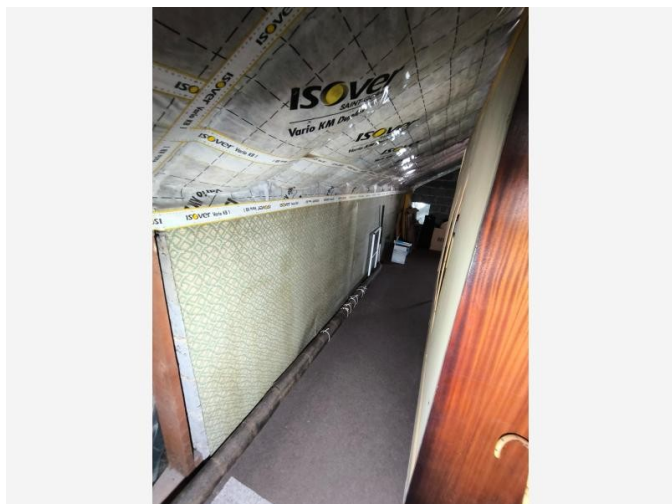
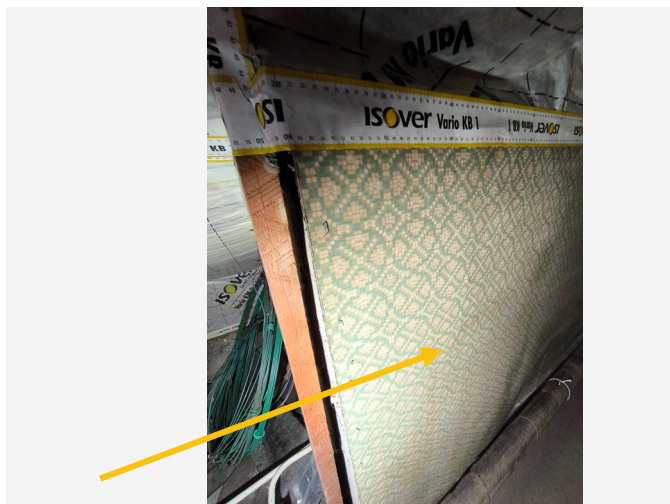
## Fiche 25: Vinylvloer met kartonlaag op wand

Geen asbest

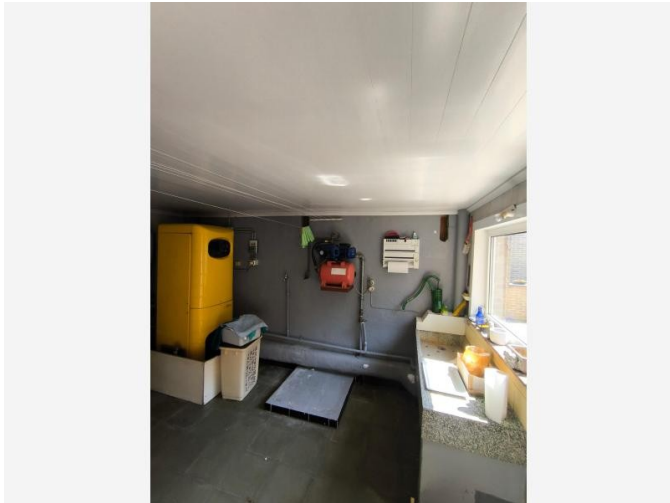
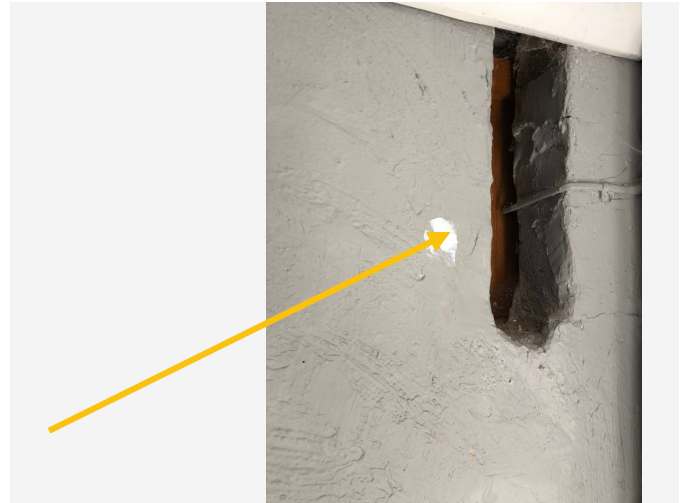
## Fiche 26: Muurpleister

Geen asbest

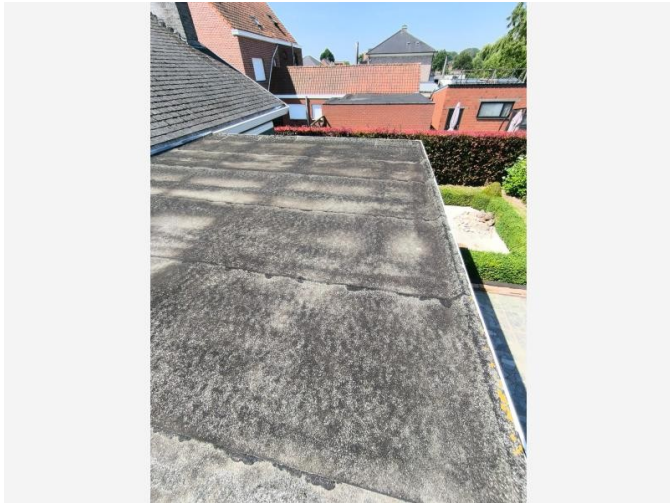
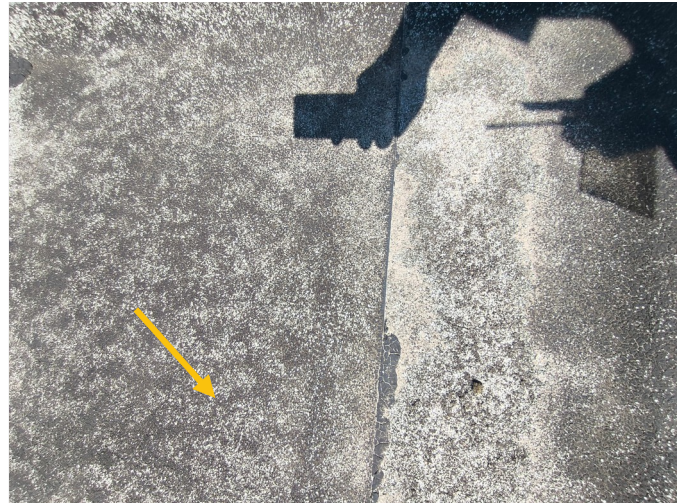
## Fiche 27: Roofing dak 2 (met staalname)

Geen asbest

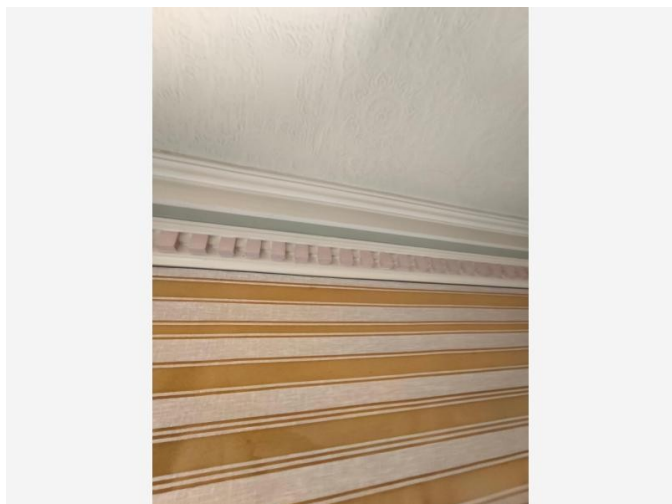
## Fiche 29: Sierlijstpleister plafond

Geen asbest

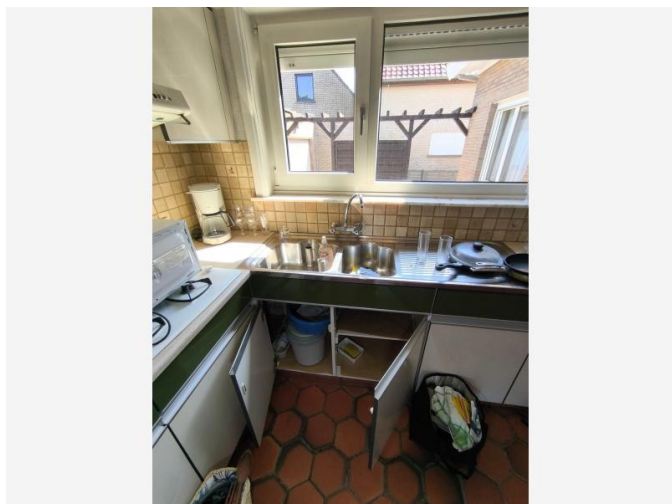
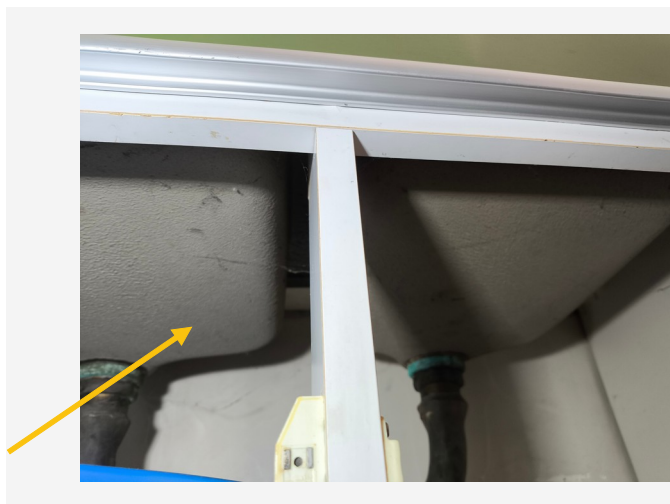
## Fiche 30: verf spoelbak(ken)

Geen asbest

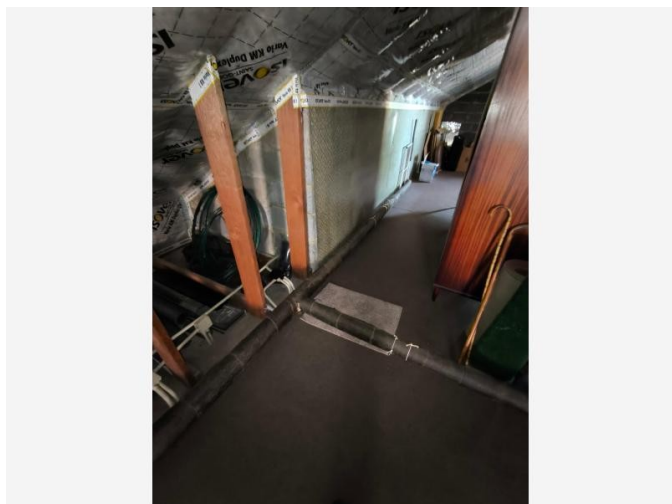
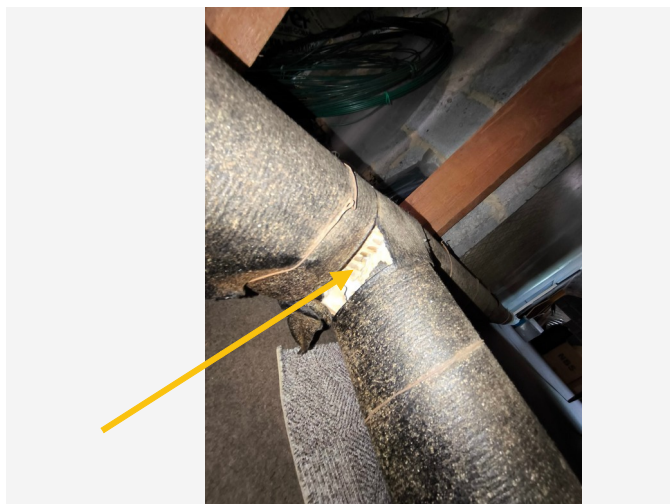
## Fiche 33: Ribkarton leidingisolatie

Geen asbest

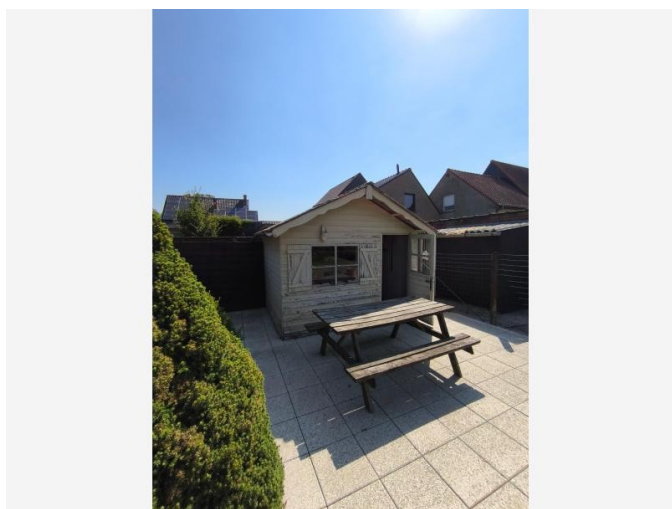
### Fiche 39: onderdak dak 4,5,6 (niet aanwezig)

| Beschrijving | Notitie | Terug te vinden op plannen |
|---|---|---|
| Fiche 39: onderdak dak 4,5,6 (niet aanwezig) | onderdak (niet aanwezig) | Plan 1.16: woning dakplan kopie<br>Plan 2.2: tuinhuis dakplan<br>Plan 3.2: stal dakplan |
