# Asbestinventarisatetest

Wulpenlaan 13/0002, 8430 Middelkerke

Attestnummer : 20260122-000140.000

Uitgegeven op : 22.01.2026

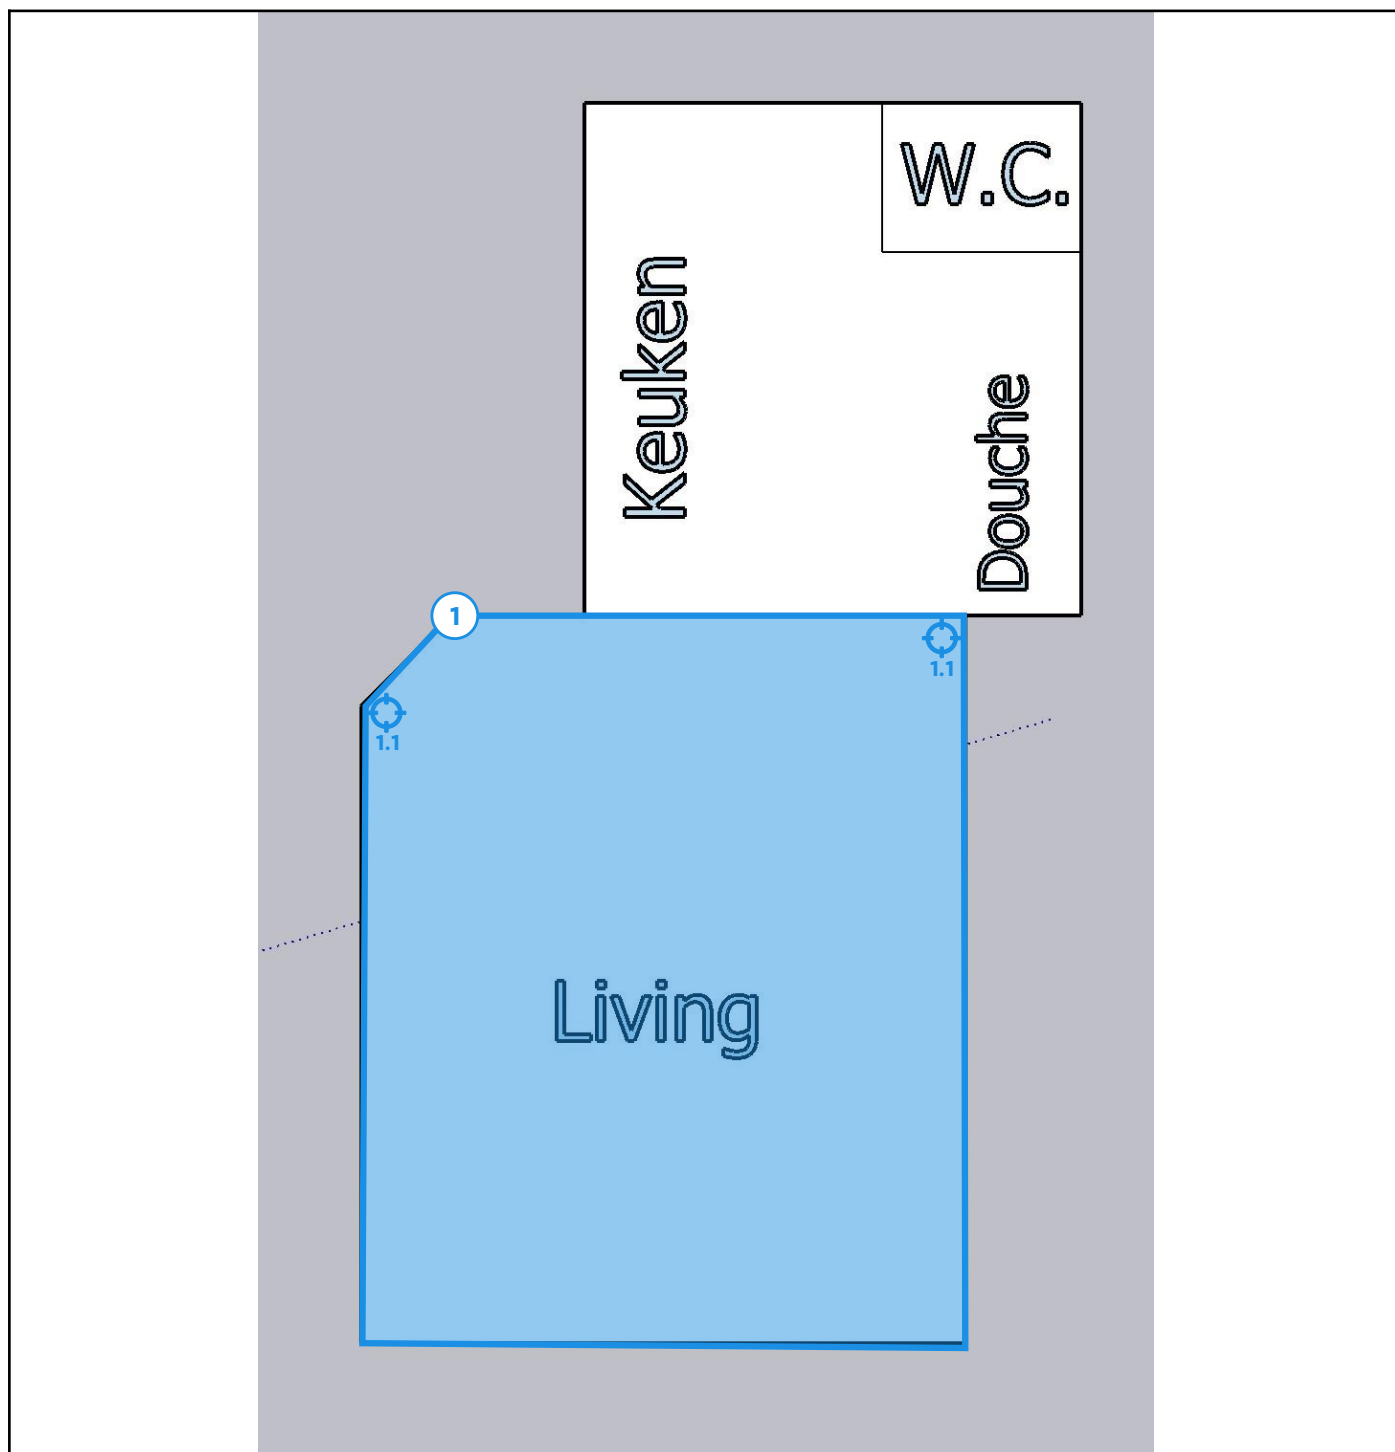
## Plan 1.1: Plan studio

Beschrijving	Type	Actie
1. Pleisterwerk plafond	Geen asbest	-
1.1 Code: MM01	Mengmonster	-

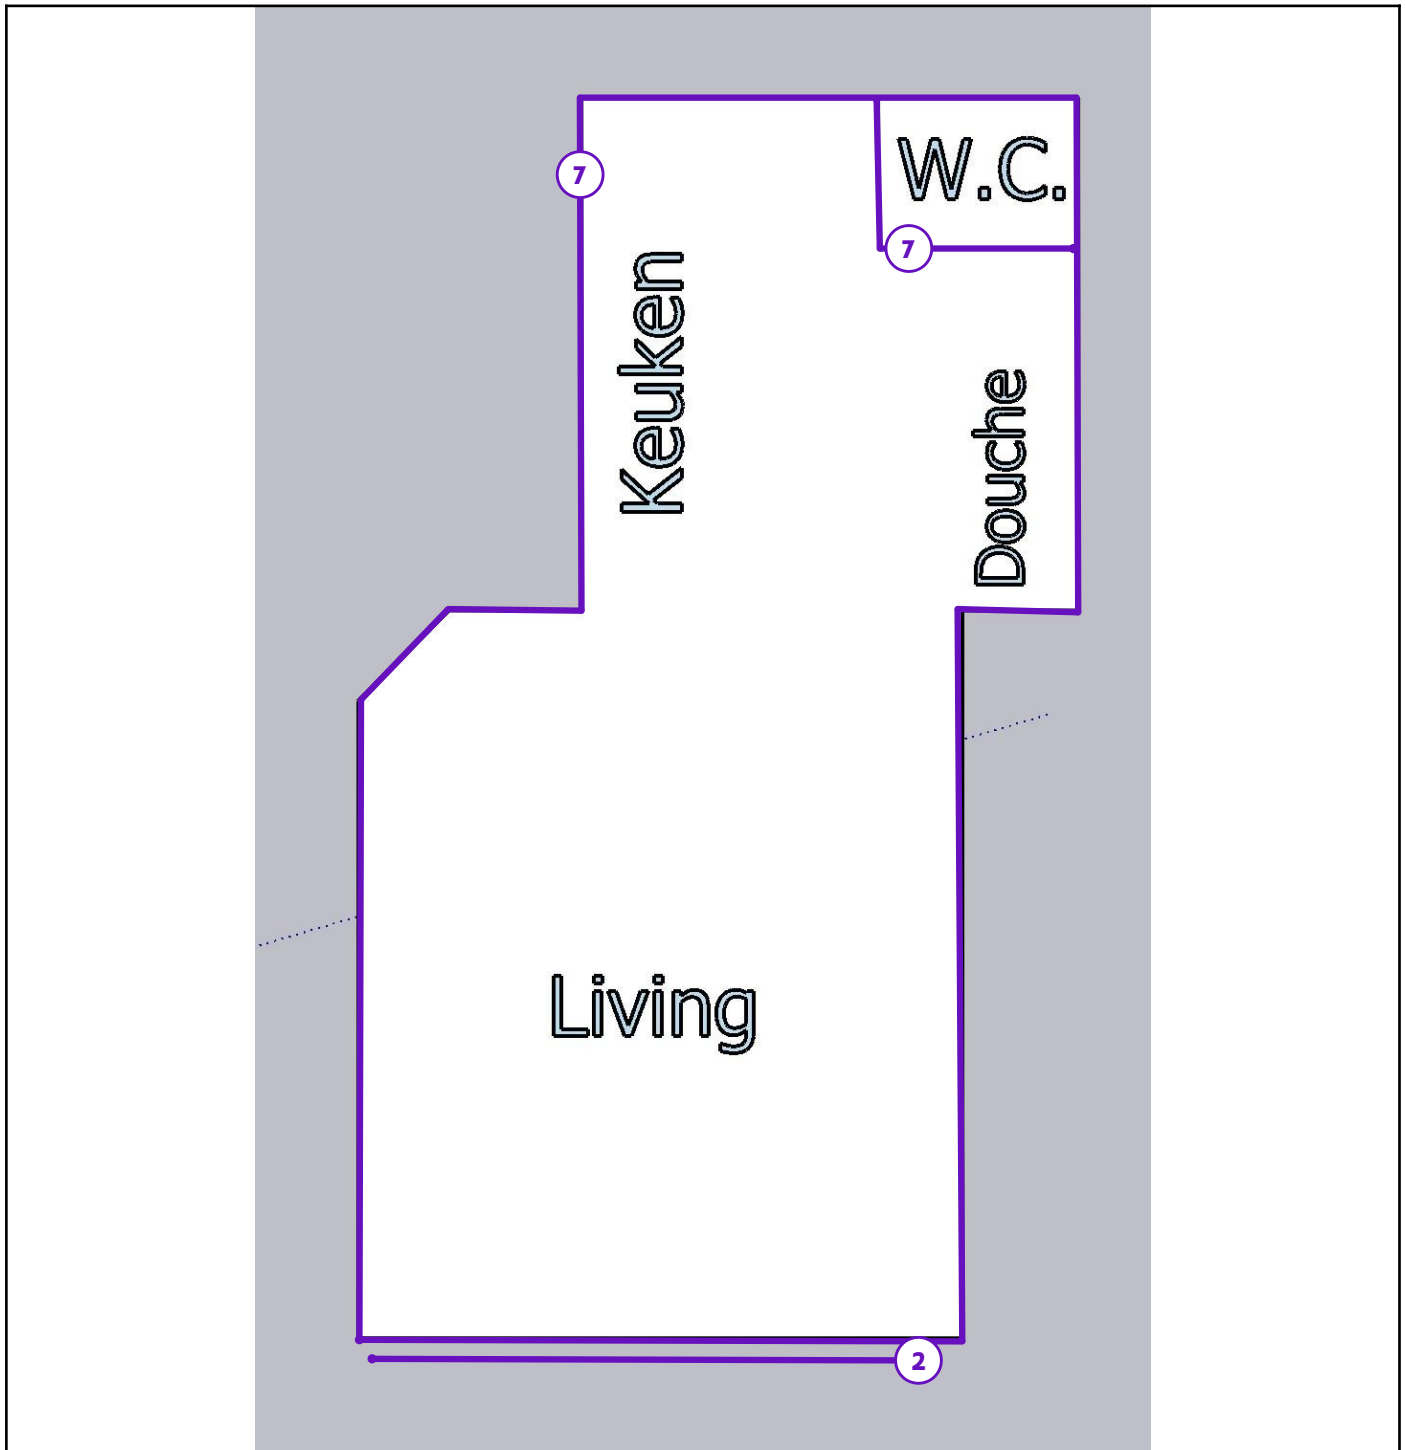
## Plan 1.2: Plan studio

Beschrijving	Type	Actie
2. kit - raam	Overige ruimte of materiaal	-
7. geen pleisterwerk muren	Overige ruimte of materiaal	-

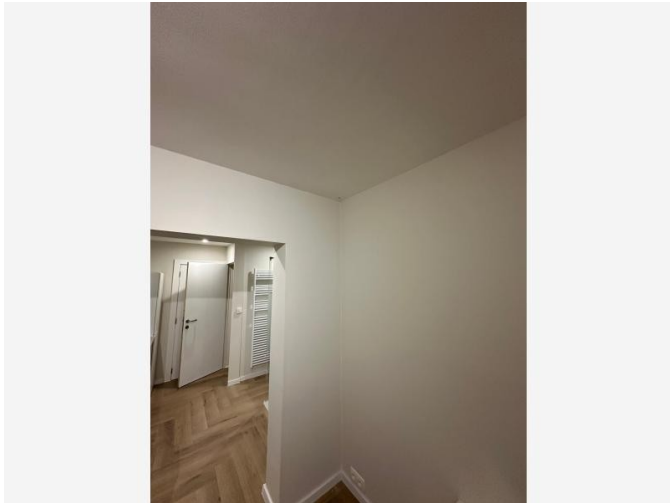
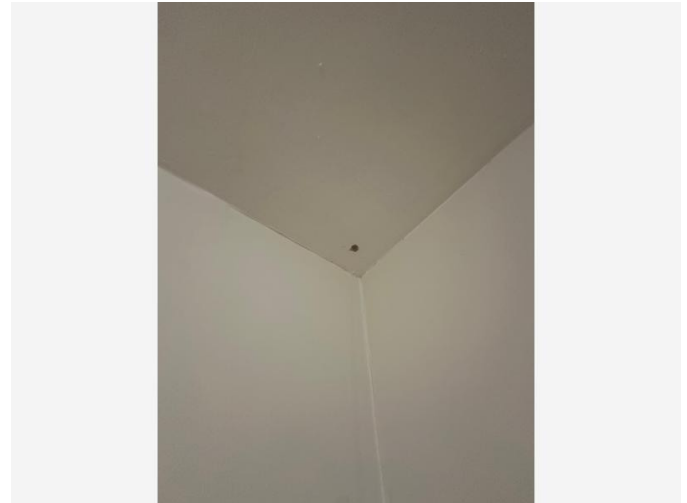
Geen asbest

<b>Beschrijving</b>	Pleisterwerk plafond
<b>Omgeving</b>	Binnen
<b>Primaire drager</b>	Binnenwand
<b>Bindmiddel van materiaal</b>	Gips - kalk
<b>Gebondenheid op basis van bindmiddel</b>	Niet-hechtgebonden
<b>Hoeveelheid (oppervlakte - dikte - aantal)</b>	• 20,00 m <sup>2</sup> - 0,50 cm - 1 stuk
<b>Totaal volume</b>	0,10 m <sup>3</sup>
<b>Identificatiemethode</b>	Een monstername door de asbestdeskundige met laboanalyse door een asbestlabo.
<b>Destructieve handeling voor identificatie</b>	Nee
<b>Opmerking</b>	Deze hoeveelheid is een schatting. Enkel het plafond in de living was bepleisterd.

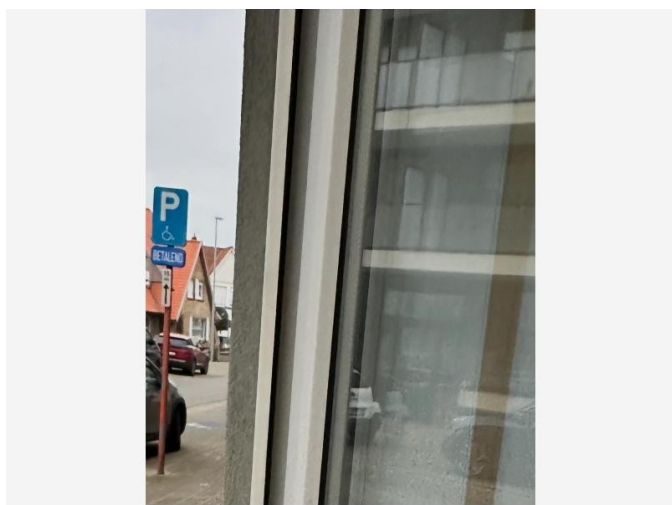
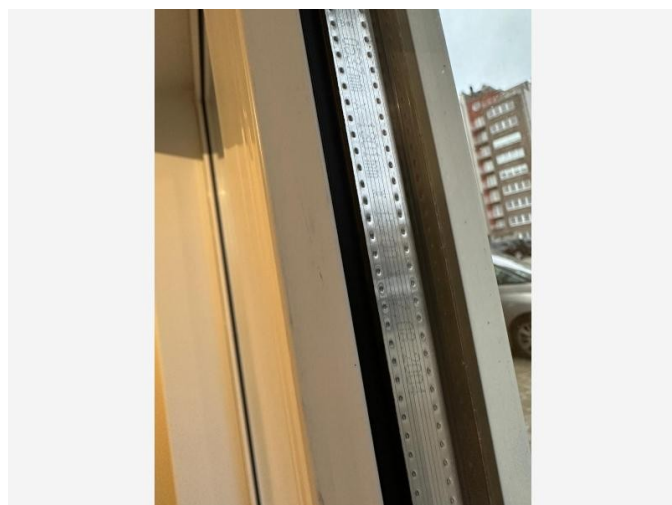
### Fiche 2: kit - raam

Beschrijving	Notitie	Terug te vinden op plannen
Fiche 2: kit - raam	De kit/mastiek aan het raam is niet-asbestverdacht.	Plan 1.2: Plan studio
