# Asbestinventarisatattest

Nieuwstraat 48, 3360 Bierbeek

Attestnummer : 20251217-000357.000

Uitgegeven op : 17.12.2025

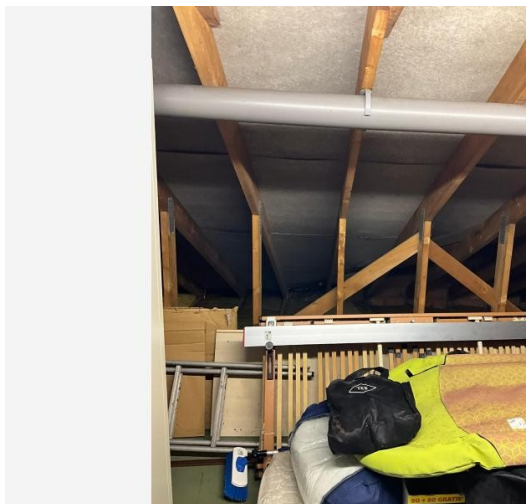
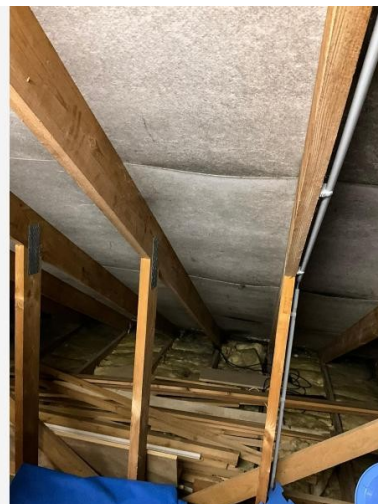
Het asbestmateriaal valt onder de mijlpaal van 2040.

| Eindbeoordeling materiaalrisico | Zeer laag materiaalrisico en/of zeer lage kans op vezelvrijgave |

| Gebondenheid | Categorie 1: hechtgebonden in oorsprong |
| Asbestsoort (vezeltype) | Alleen chrysotiel |
| Toestand van het materiaal | Onbeschadigd, niet verweerd |

| Beschrijving | Onderdak (type Menuiserite) |
| Hoeveelheid (oppervlakte - dikte - aantal) | <ul style="list-style-type: none"><li>• 170,00 m<sup>2</sup> - 0,80 cm - 1 stuk</li></ul> |

- Zorg voor een veilig beheer. Vermijd het beschadigen van het asbestmateriaal. Controleer de toestand jaarlijks op wijzigingen.

- Eenvoudige handelingen: mag via doe-het-zelf of door werknemer(s) met opleidingsattest eenvoudige handelingen  
Deze toepassing mag door een aannemer die over een opleidingsattest eenvoudige handelingen beschikt of door een particulier (doe-het-zelf), verwijderd worden indien er geen verhoogd risico op vrijgave van asbestvezels (max. concentratie 0,01 vezels/cm<sup>3</sup> - CODEX Art. VI.3-54) ontstaat en de toepassing voorafgaand wordt gefixeerd/bevochtigd. De individuele elementen moeten zonder machinale werktuigen (boormachine, slijpschijf) en zonder breken of gooien een voor een losgemaakt worden en dubbel en luchtdicht verpakt afgevoerd worden naar een erkend afvalpunt (recyclagepark). Daar moeten ze voorzichtig in de container voor asbestafval worden gelegd. Op het recyclagepark worden uitsluitend hechtgebonden asbestmaterialen aanvaard. Niet-hechtgebonden asbestmaterialen kunnen enkel bij een erkend asbestverwijderaar of asbestafvalverwerker worden aangeboden.

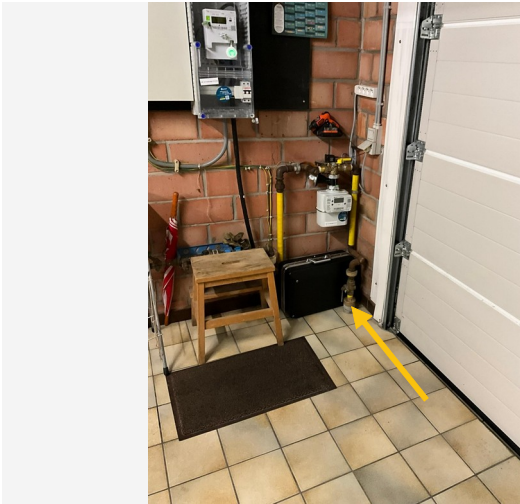
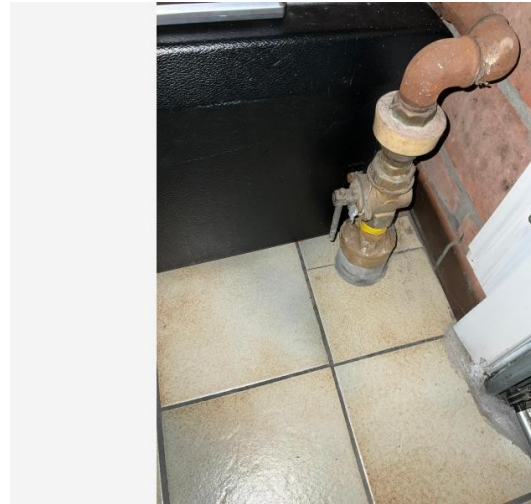
Het asbestmateriaal valt onder de mijlpaal van 2040.

| Eindbeoordeling materiaalarisico | Laag materiaalarisico en/of verlaagde kans op vezelvrijgave |

| Toestand van het materiaal | Licht beschadigd, licht verweerd. Intact calciumsilicaatmateriaal of categorie III 'gebondenheid' |

| Beschrijving | Cementbuis |
| Hoeveelheid (lengte - omtrek - dikte - aantal) | <ul style="list-style-type: none"><li>• 0,50 m - 30,00 cm - 1,00 cm - 1 stuk</li></ul> |
| Opmerking | De exacte lengte kon niet worden vastgesteld doordat deze in de vloer nog verder loopt. |

- Zorg voor een veilig beheer. Vermijd het beschadigen van het asbestmateriaal. Controleer de toestand jaarlijks op wijzigingen.

- Eenvoudige handelingen: mag via doe-het-zelf of door werknemer(s) met opleidingsattest eenvoudige handelingen  
Deze toepassing mag door een aannemer die over een opleidingsattest eenvoudige handelingen beschikt of door een particulier (doe-het-zelf), verwijderd worden indien er geen verhoogd risico op vrijgave van asbestvezels (max. concentratie 0,01 vezels/cm<sup>3</sup> - CODEX Art. VI.3-54) ontstaat en de toepassing voorafgaand wordt gefixeerd/bevochtigd. De individuele elementen moeten zonder machinale werktuigen (boormachine, slijpschijf) en zonder breken of gooien een voor een losgemaakt worden en dubbel en luchtdicht verpakt afgevoerd worden naar een erkend afvalpunt (recyclagepark). Daar moeten ze voorzichtig in de container voor asbestafval worden gelegd. Op het recyclagepark worden uitsluitend hechtgebonden asbestmaterialen aanvaard. Niet-hechtgebonden asbestmaterialen kunnen enkel bij een erkend asbestverwijderaar of asbestafvalverwerker worden aangeboden.

- Eenvoudige handelingen: enkel door erkend asbestverwijderaar  
Indien het niet mogelijk blijkt deze te verwijderen zonder te breken dient een erkend asbestverwijderaar ingeschakeld te worden.

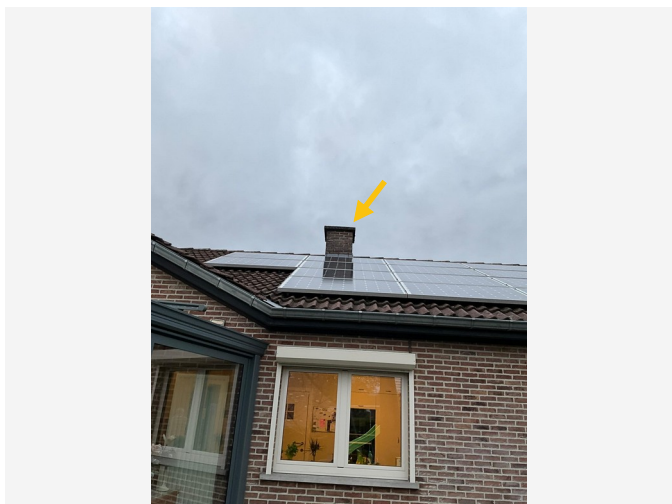
**Reden:** Het te onderzoeken materiaal situeert zich hoger dan 3,50 m te rekenen vanaf een veilige ondergrond

**Uitleg van de asbestdeskundige:** Het rookgaskanaal is niet beoordeeld. Aan de binnenzijde is de brander aangesloten. Aan de buitenzijde is het hoger dan 3,5 meter om de schoorsteen te inspecteren. Het is niet zichtbaar of er een asbestverdacht rookgaskanaal aanwezig is in de schoorsteen. Conform ons inspectieprotocol mogen wij een beperking inroepen voor hoogtes hoger dan 3,5 m. Houdt hier bij renovatiewerken rekening mee.

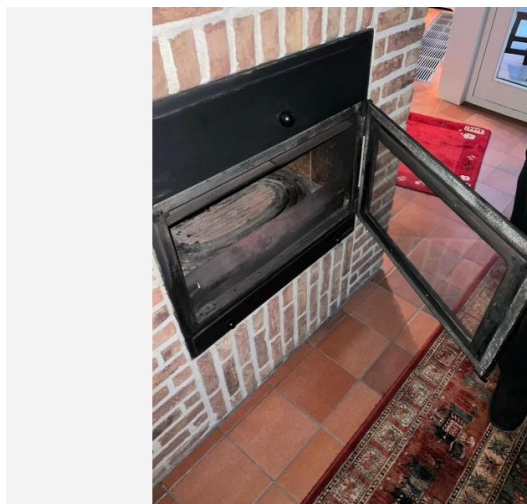
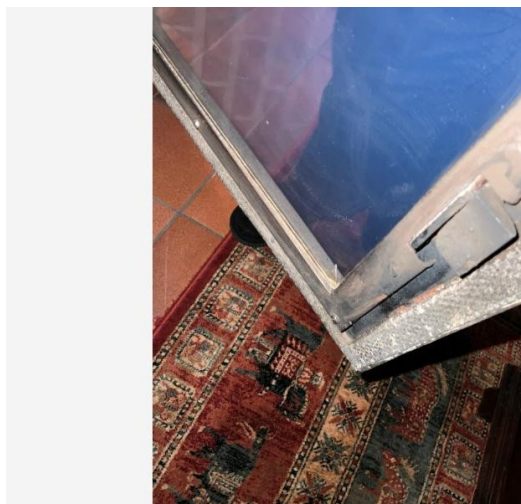
De dichtingskoord in de kachel is van syntetisch materiaal en dus niet-asbestverdacht.

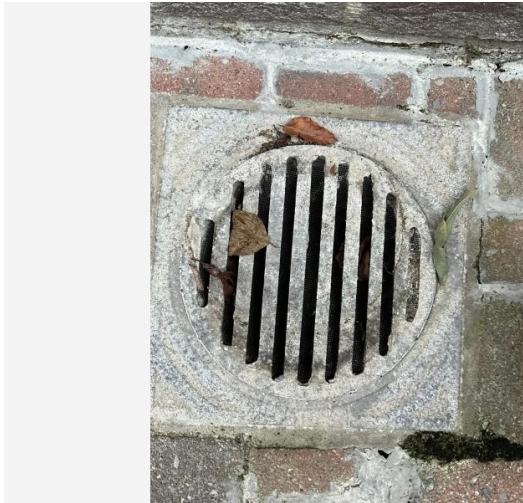
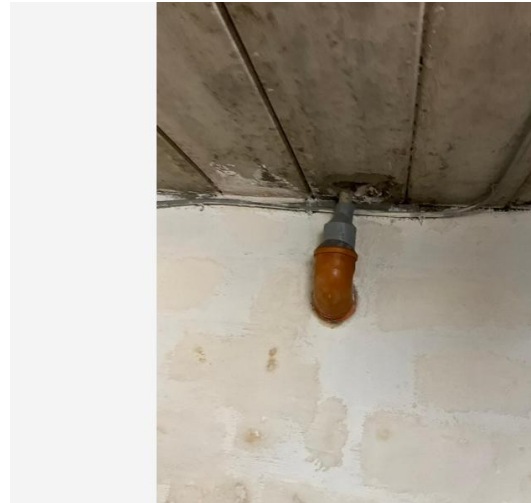
Kunnen vaststellen in de kelder en buiten dat de verluchttings en afvoerbuizen van PVC zijn en niet-asbestverdacht.

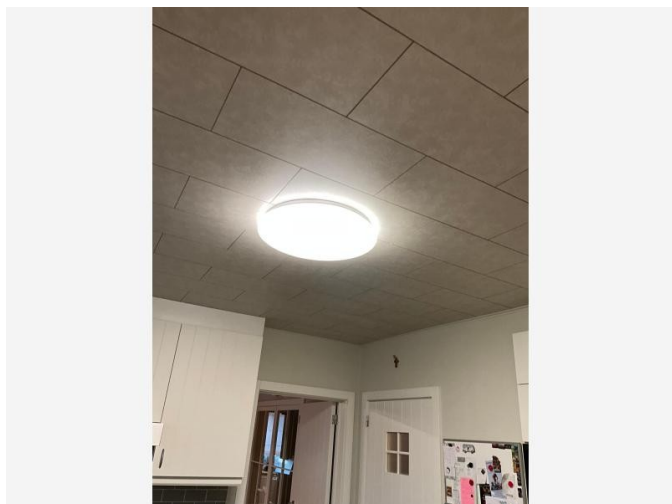
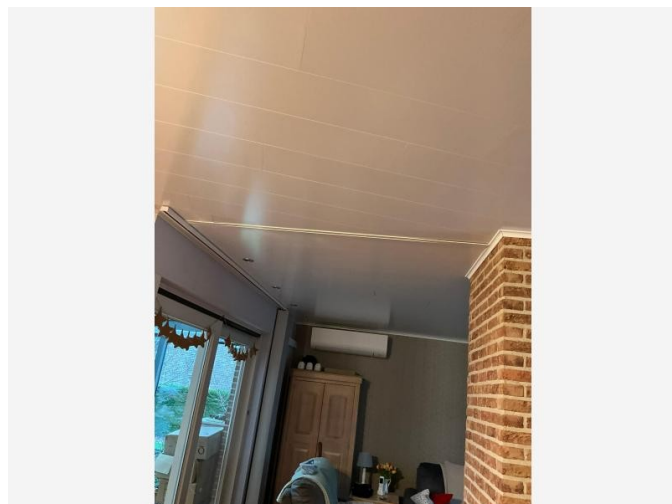
Het gehele gelijkvloers is afgewerkt met een verlaagd plafond. Er kon in het kader van een niet-destructief onderzoek niet vastgesteld worden over er zich mogelijks nog verdachte toepassingen achter bevinden. Houdt hier bij renovatiewerken rekening mee.

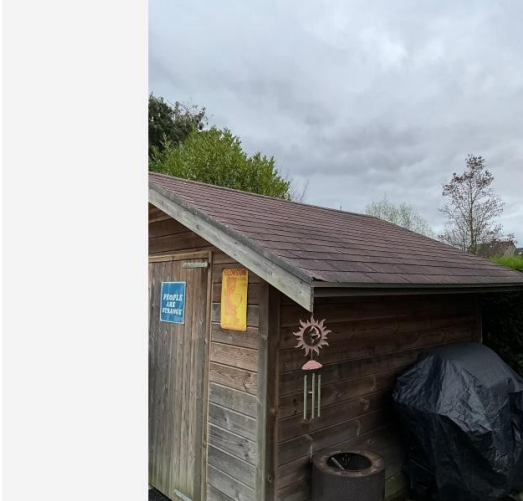
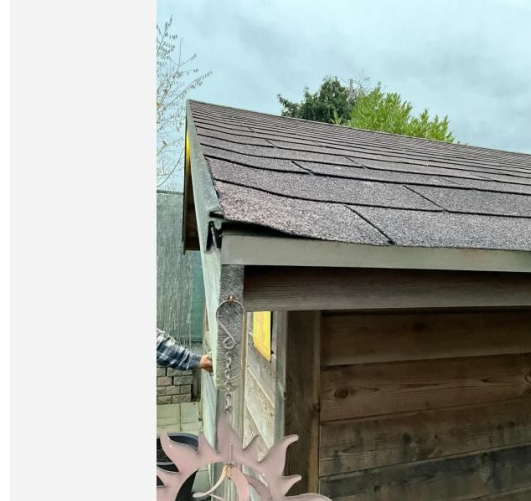
## Fiche 9: Dak roofing shingles

Geen asbest

| # | Type | Referentie | Resultaat |
|---|---|---|---|
| 9.1 | Puntmonster | P1 | Geen asbest |

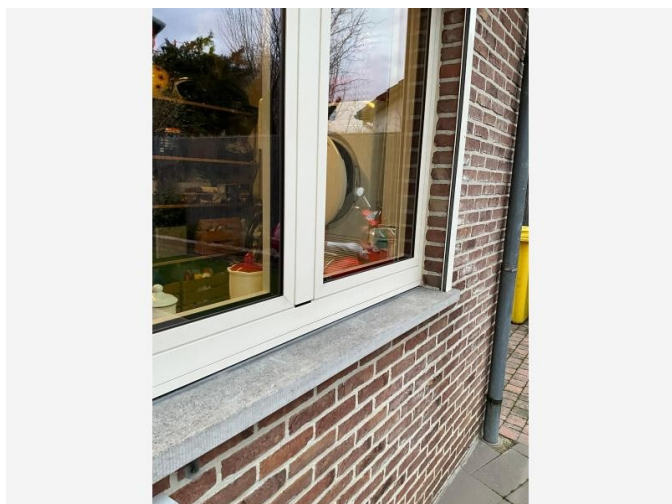
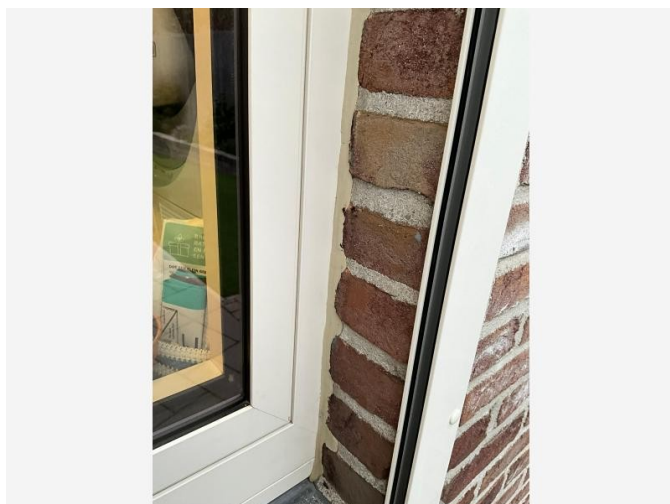
### Fiche 10: Mastiek van zachte silicone

| Beschrijving | Notitie | Terug te vinden op plannen |
|---|---|---|
| Fiche 10: Mastiek van zachte silicone | Er is geen asbestverdachte mastiek aanwezig. De ramen zijn in 2020 vervangen en afgewerkt met de gevelsteen met een zachte silicone kit. | - |

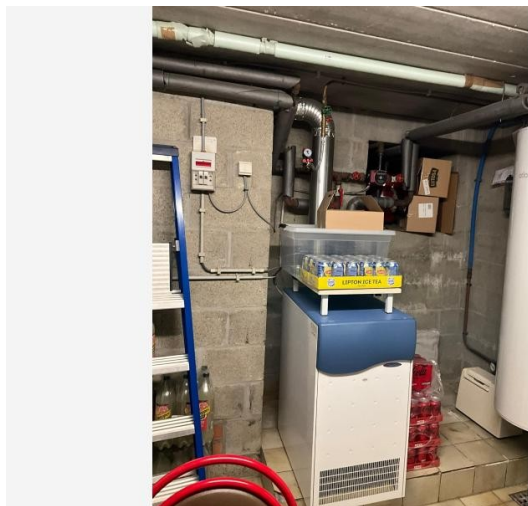
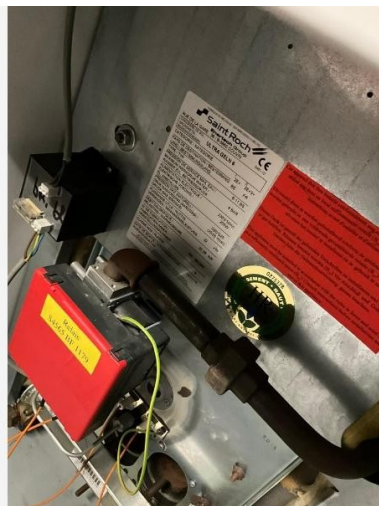
## Fiche 11: Brander van 2010

| Beschrijving | Notitie | Terug te vinden op plannen |
|---|---|---|
| Fiche 11: Brander van 2010 | Brander is van 2010 en dus niet-asbestverdacht. | - |

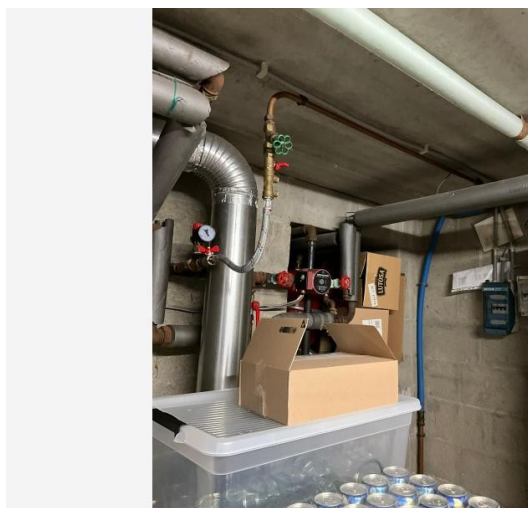
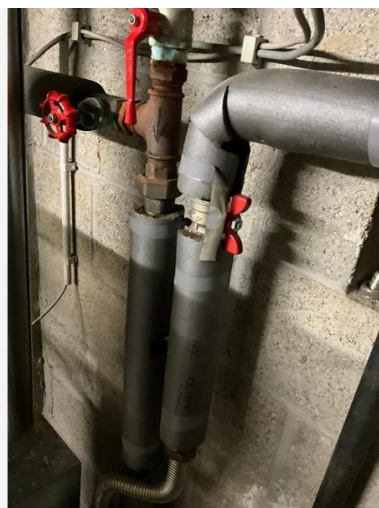
## Fiche 12: Leidingisolatie (niet asbestverdacht)

| Beschrijving | Notitie | Terug te vinden op plannen |
|---|---|---|
| Fiche 12: Leidingisolatie (niet asbestverdacht) | De leidingisolatie bevat geen waarneembare asbestverdachte materialen. | - |
